Rehabilitación del pabellón deportivo de Montereale en Potenza / Recupero del palazzetto dello sport di Montereale a Potenza

1. Análisis de causas y patologías. Representación gráfica / 1. Analisi delle cause e patologie. Rappresentazione grafica.

El edificio objeto de estudio es el pabellón deportivo situado en el parco de Montereale en la ciudad italiana de Potenza. El objetivo se ha centrado en analizar las causas y patologías que sufre el edificio, las técnicas de intervención para tratar dichas patologías y una redistribución de los espacios interiores en función de la normativa deportiva, antiincendios y para la eliminación de barreras arquitectónicas.

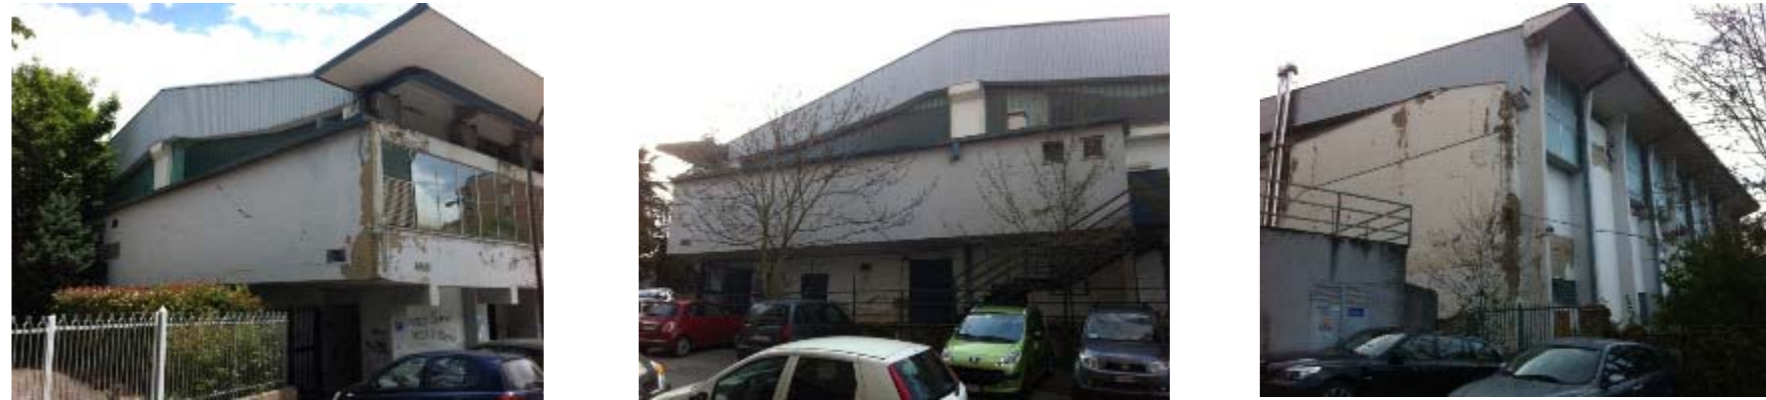
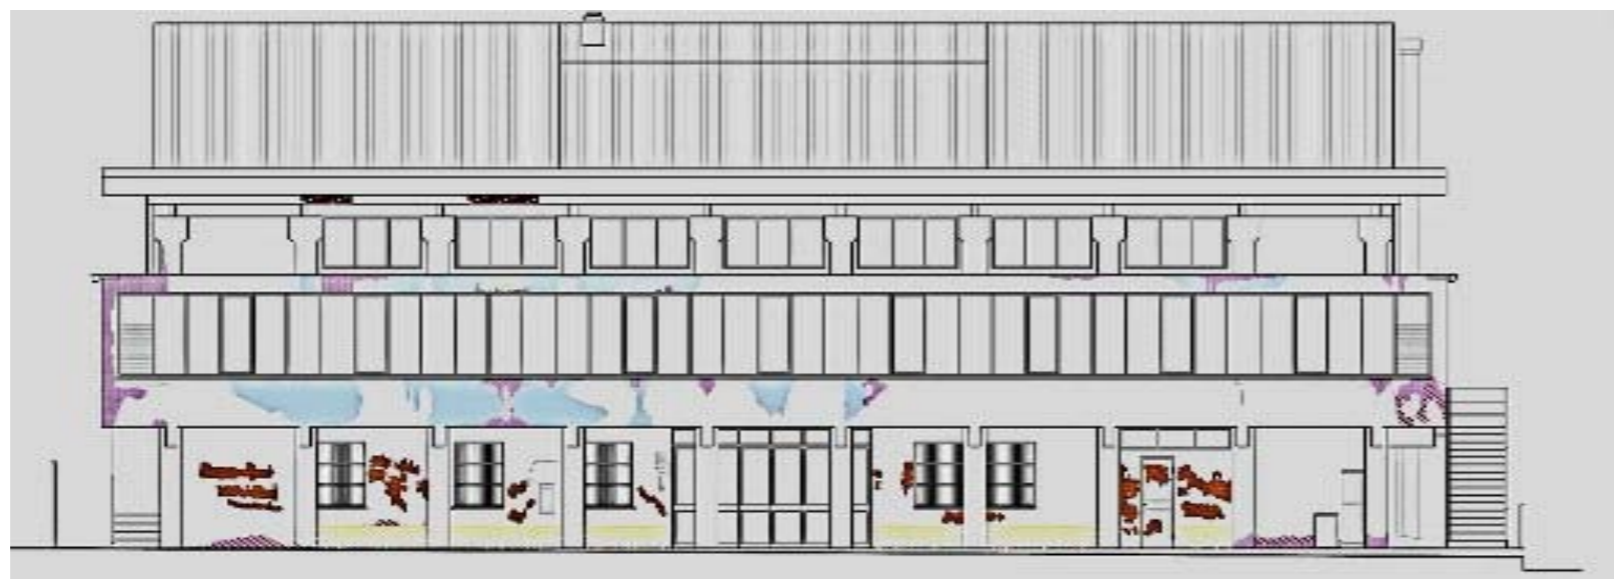
Fachada principal. Rotura del canalón, humedad, patina biológica, fisuras, deterioro y desprendimiento del enlucido, grafitis.
Facciata principale. Rottura di grondaia, umidità, patina biologica, fessurazione, degrado e distacco dell'intonaco, murali in vernice indelebile.

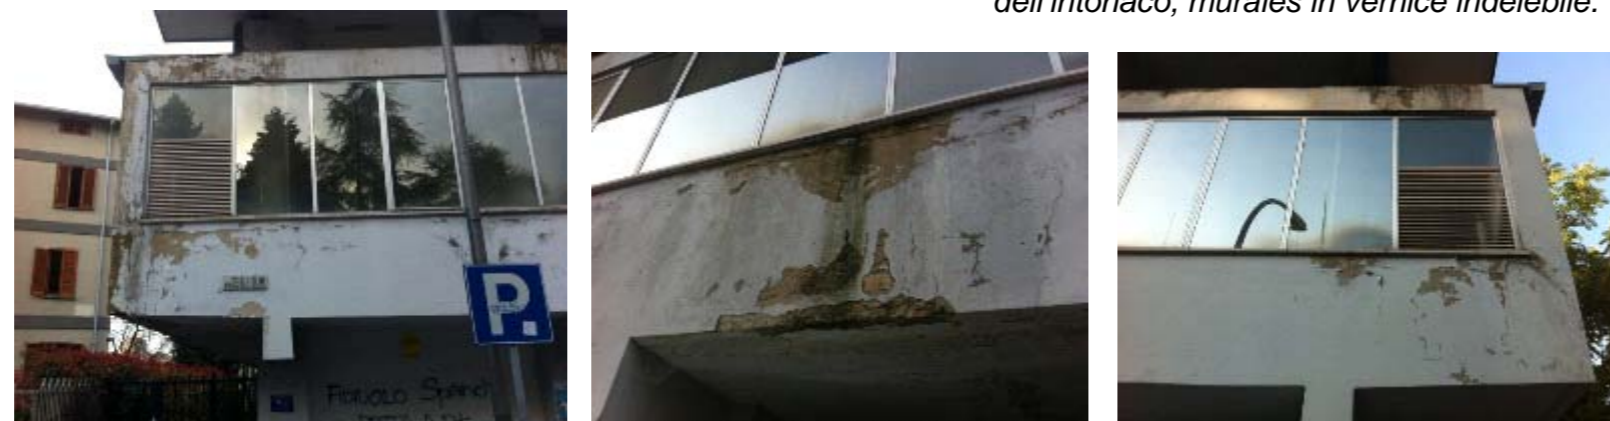
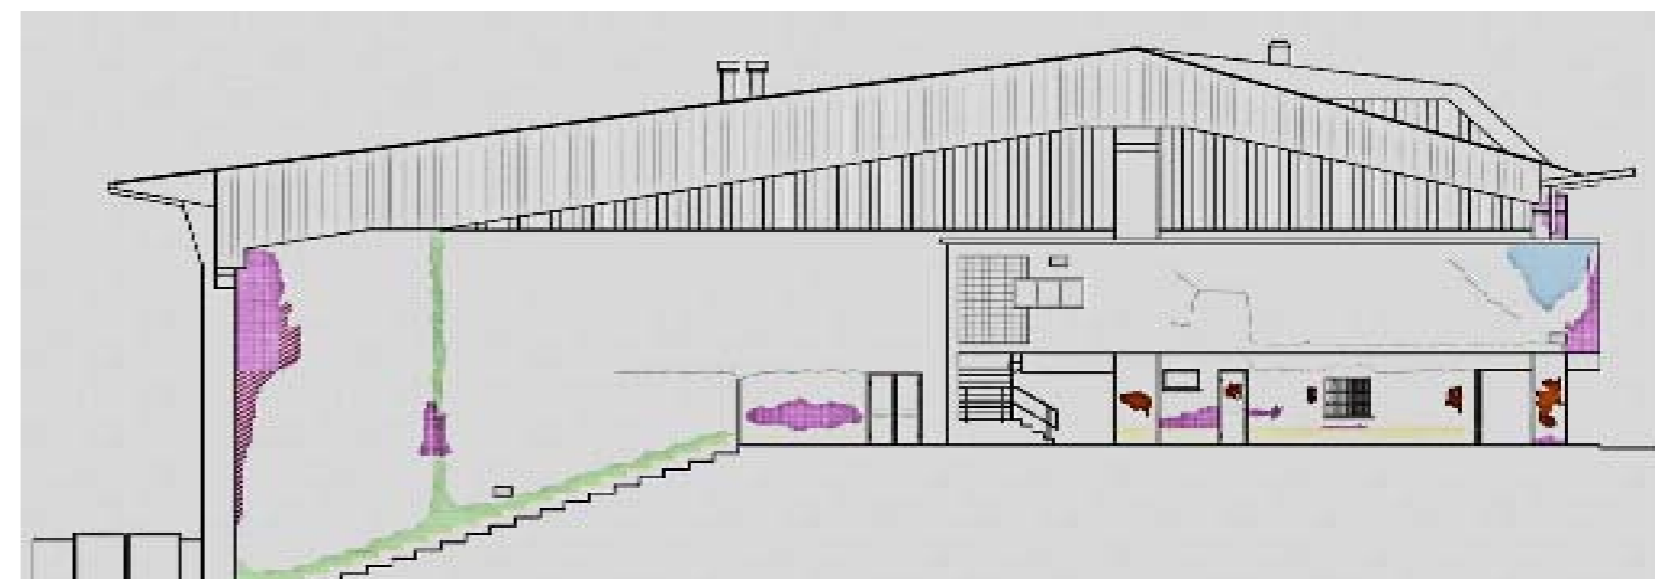
Fachada lateral izquierda. Humedad, patina biológica, fisuras, deterioro y desprendimiento del enlucido, grafitis.
Facciata laterale sinistra. Umidità, patina biologica, fessurazione, degrado e distacco dell'intonaco, murali in vernice indelebile.

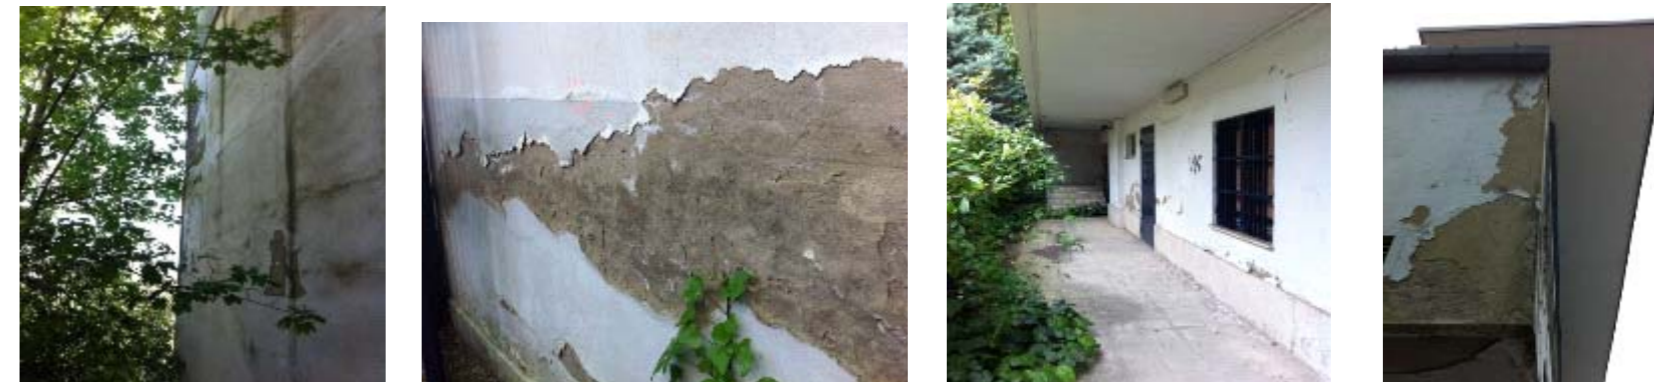
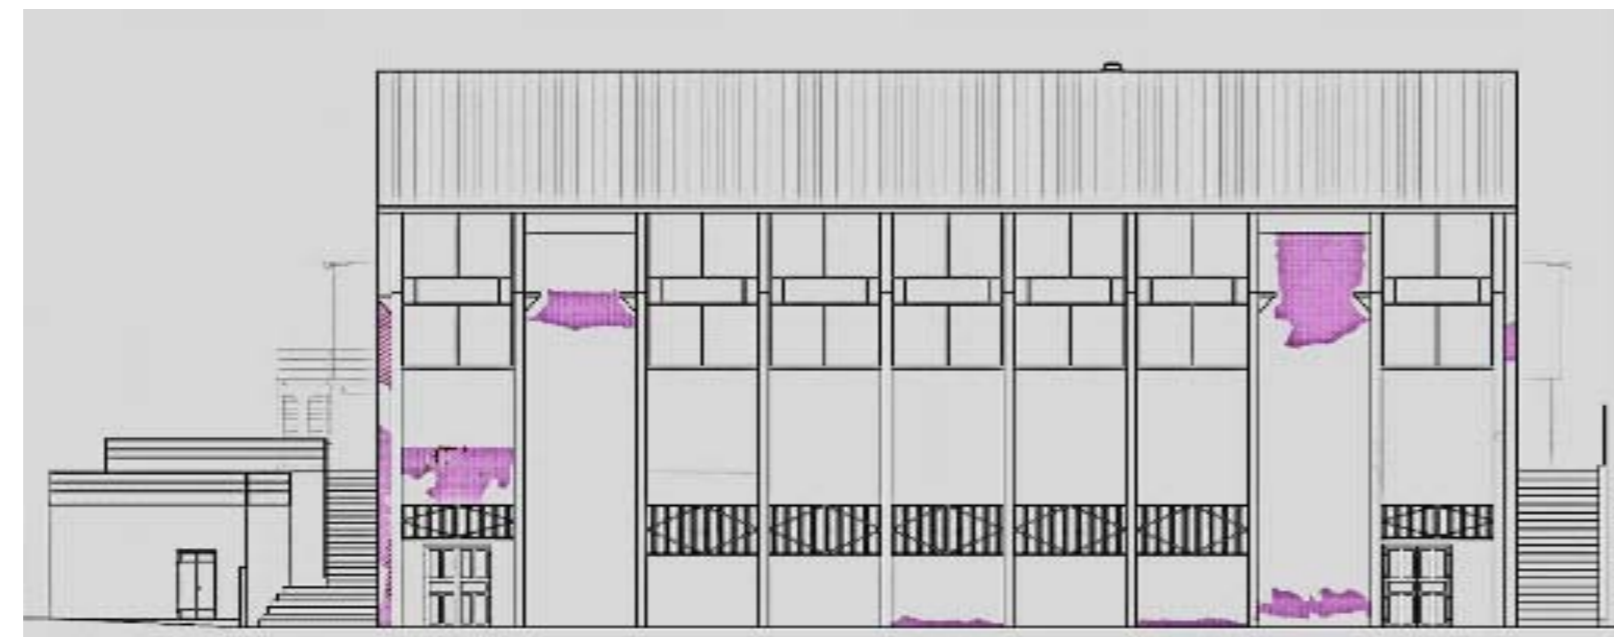
Fachada posterior. Humedad por capilaridad, fisuras, deterioro y desprendimiento del enlucido.
Facciata posteriore. Umidità da risalita capillare, fessurazione, degrado e distacco dell'intonaco.

- Realización de forjado ventilado en las plantas en contacto directo con el terreno, constituido por vigas de propileno (13,5 cm.) y solera de hormigón armado.
Realizzazione di vespajo ventilato nei piani con contatto diretto con il terreno, cupole in propilene omopolimero rigenerato (13,5 cm.) e soletta in cemento armato.

- Inyectado en muros exteriores de barrera química continua que interrumpe la humedad por capilaridad y aplicación de un enlucido macroporoso transpirante.
Iniettato nei muri esterni di barriera chimica continua che interrompe la risalita capillare dell'umidità e applicazione di intonaco macroporoso traspirante.

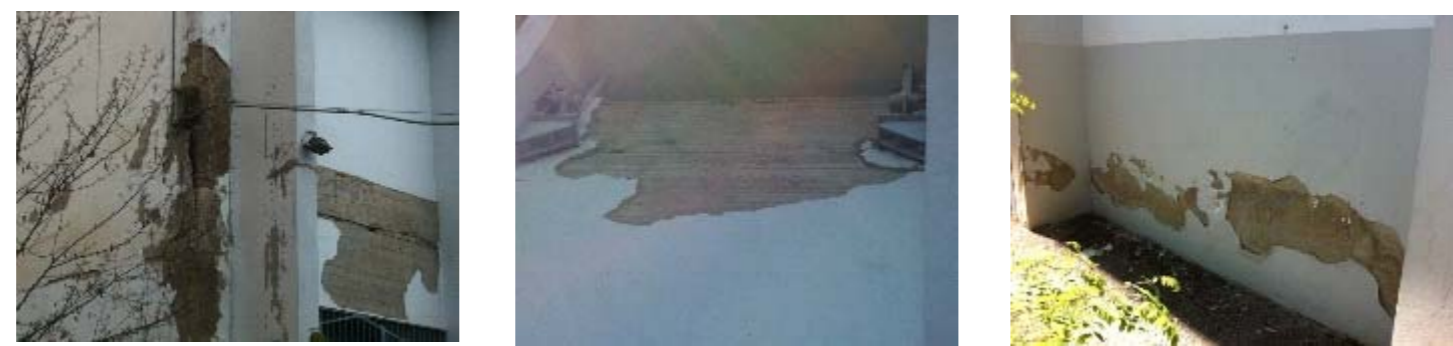
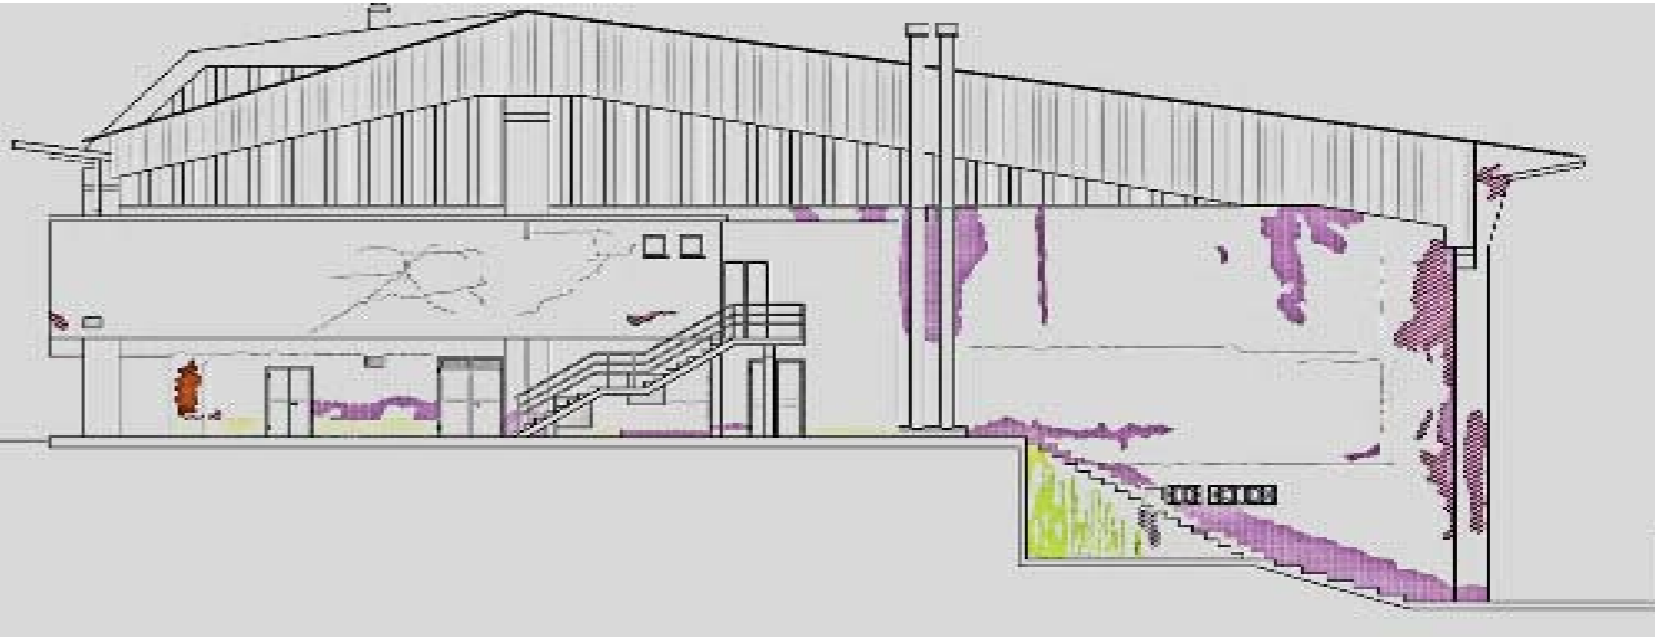
Fachada lateral derecha. Humedad, patina biológica, eflorescencias, fisuras, deterioro y desprendimiento del enlucido, oxidación de armaduras y desprendimiento del recubrimiento, grafitis.
Facciata laterale destra. Umidità, patina biologica, efflorescenza, fessurazione, degrado e distacco dell'intonaco, degrado del ferro e disgregazione del copriferro, murali in vernice indelebile.

- Eliminación de hormigón en mal estado a través de cinceladura y limpieza con cepillo de las armaduras.
Rimozione del calcestruzzo ammalorato tramite scalpellatura e pulitura con spazzola delle armature.

- Impregnación de las barras con un inhibidor de corrosión y posterior relleno del hormigón con aplicación de morteros reoplásticos.
Spalmano delle barre con un inibitore di corrosione e posteriore ripristino del calcestruzzo con l'applicazione di malte reoplastiche.

- Eliminación del enlucido alrededor de la estructura portante, limpieza con agua a baja presión y taladro del paño entre muro y vigas y/o pilares ocultando el agujero realizado.
Rimozione dell'intonaco esistente lungo le fasce perimetrali di ancoraggio di bordo, lavaggio con acqua a bassa pressione e foratura il topagno tra tamponatura e trave occultando il foro realizzato.

- Aplicación de mortero bicomponente de elevada ductilidad con una malla de fibra de vidrio.
Applicazione di un primo strato di malta cementizia bicomponente ad elevata duttilità e di una rete a maglie quadrate in fibra di vetro.
