ALMA MATER STUDIORUM
UNIVERSITÀ DI BOLOGNA

UNIVERSITAT
POLITÈCNICA
DE VALÈNCIA

CORSO DI LAUREA IN INGEGNERIA EDILE - ARCHITETTURA

STUDIO STORICO-COSTRUTTIVO E RECUPERO ENERGETICO DEL “VILLAGGIO RIVOLUZIONE FASCISTA” DI FRANCESCO SANTINI A BOLOGNA

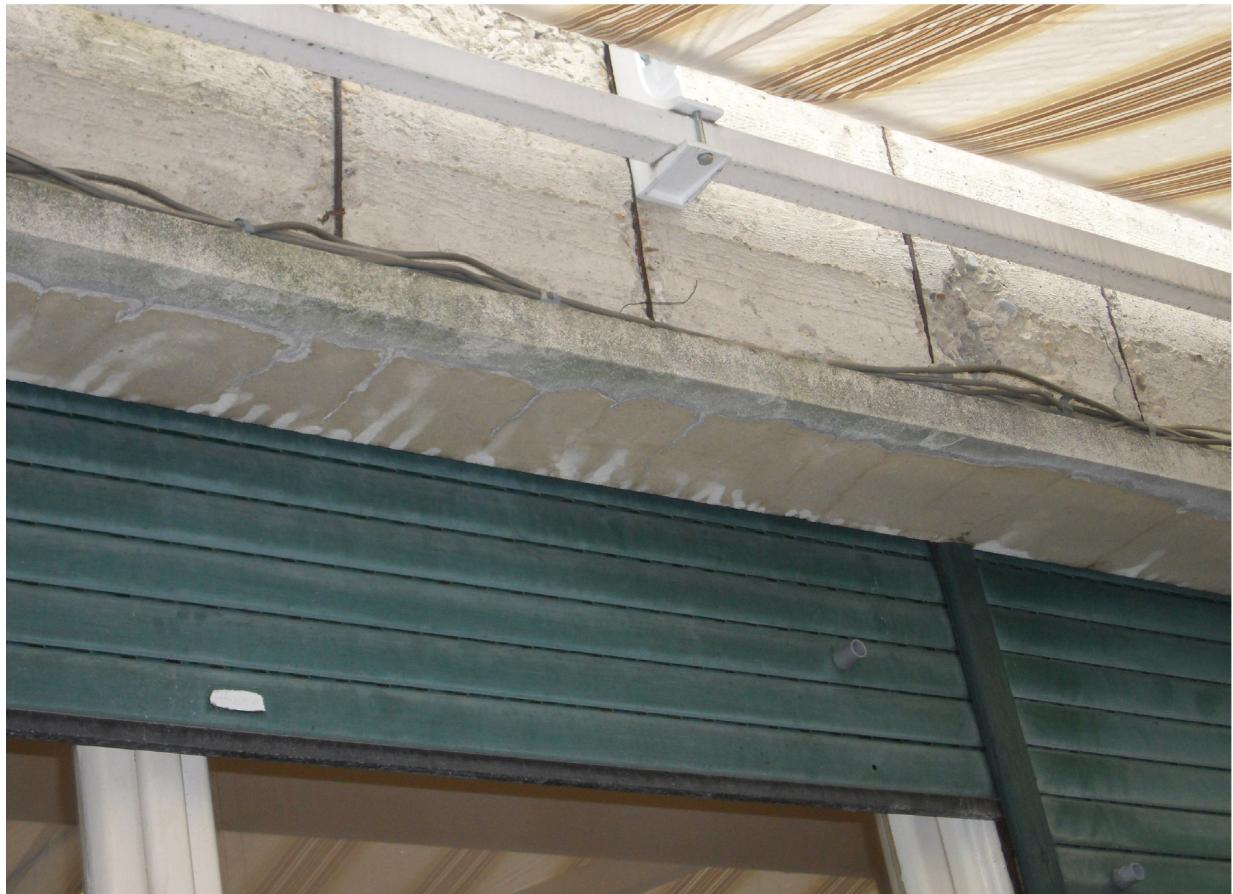
Dettaglio dei cordoli dei solai con in evidenza la relativa staffatura

Los detalles del dintel con los estribos sin recubrimiento.

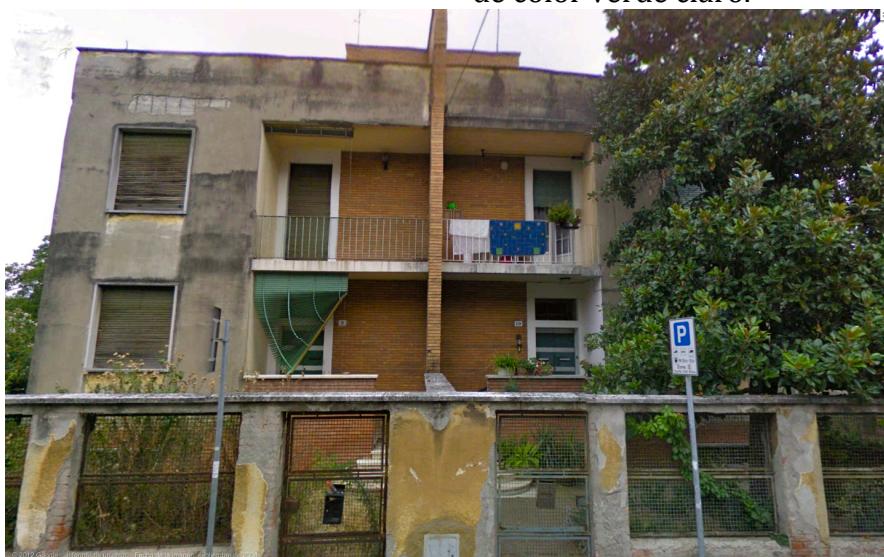
El color de las paredes esta prácticamente degradado, debajo del vierteaguas todavía permanecen trazas de color amarillo oscuro. La cerrajería está completamente oxidada, difícil de confirmar el color original, solo se aprecian zonas de color verde claro.

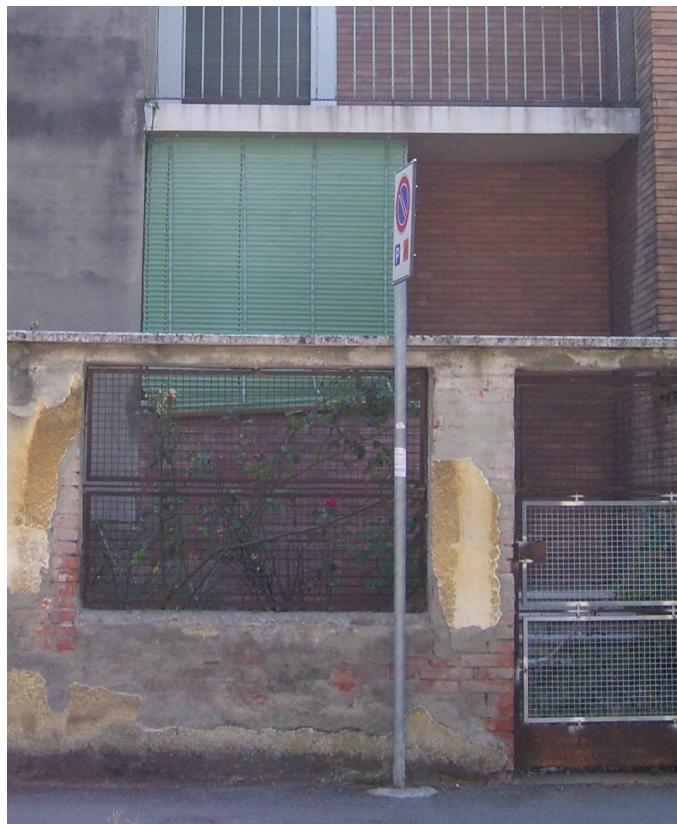
Bacutare:

Le finestre sono rimaste come in origine, erano probabilmente in legno e di colore scuro. invece l'ingresso è stato chiusa da una veneziana verde.

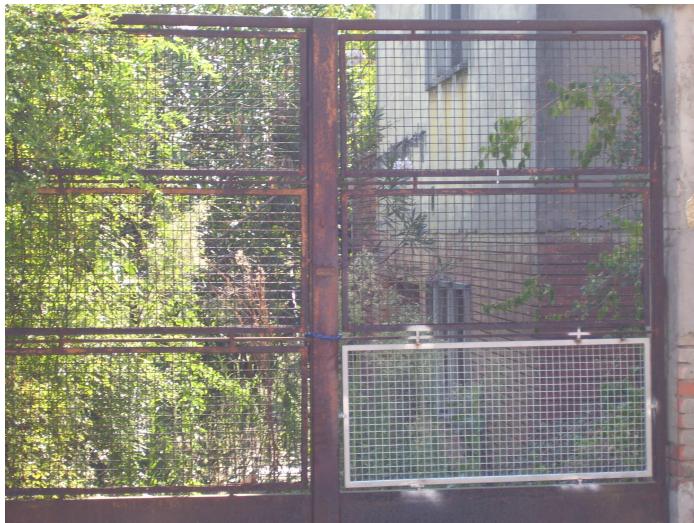
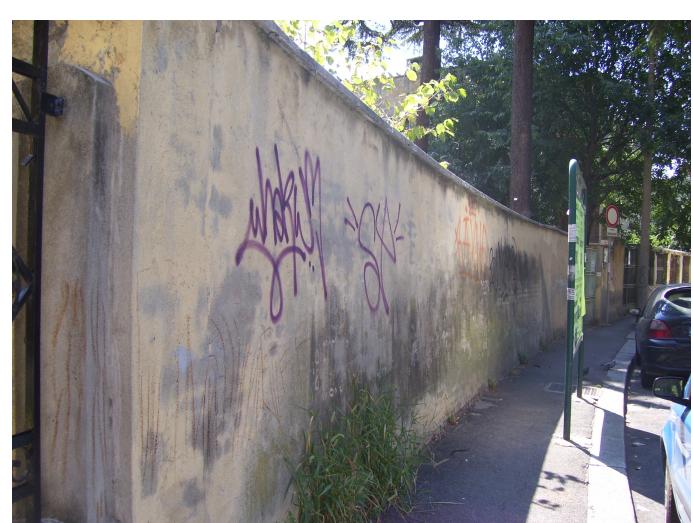
También se observan pintadas a lo largo del muro perimetral de la parcela.

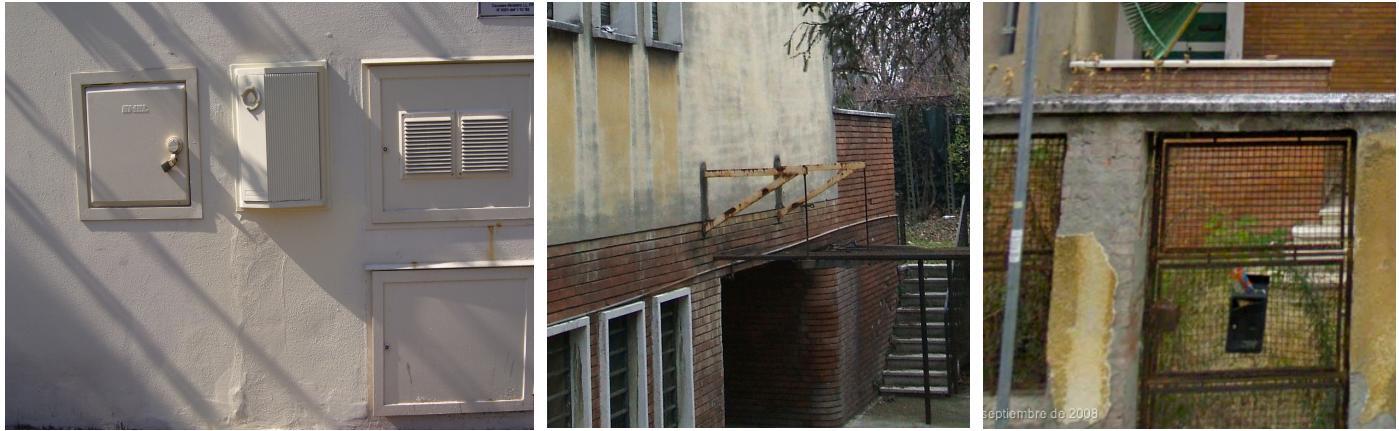
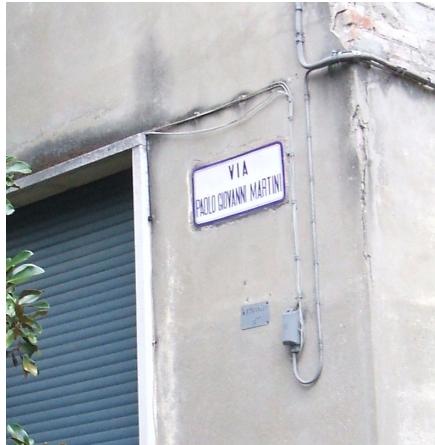
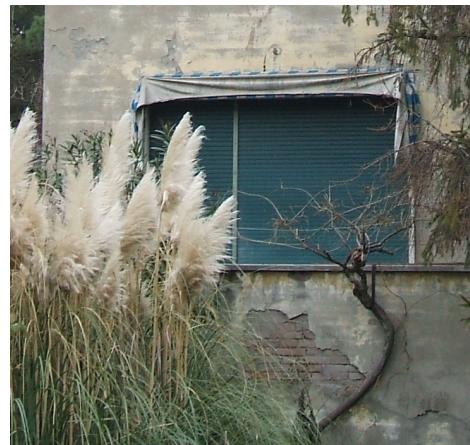
Si è presa in considerazione anche la presenza di impianti tecnologici come antenne televisive, tubazioni e cassette del gas, tubazioni e cassette dell'acqua, cassette postali, buche delle lettere, fili elettrici e telefonici. E di elementi d'arredo come tende frangisole, targhe toponomastiche, targhe indicative, segnali stradali, insegne pubblicitarie, spazi di affissione, contenitori distributivi. Riscontrando i seguenti componenti aggiunti nel tempo.

También se considera la presencia de los sistemas tecnológicos, tales como antenas de televisión, tubos y cajas de gas, tuberías de agua y cajas, buzones de correo, buzones, eléctricos y cables telefónicos. Y los artículos de mobiliario, como las persianas, nombres de lugares placas, placas indicativas, señales de tráfico, vallas publicitarias, carteles, rostros contenedores de distribución. Experimentar con los siguientes componentes añadidos en el tiempo.

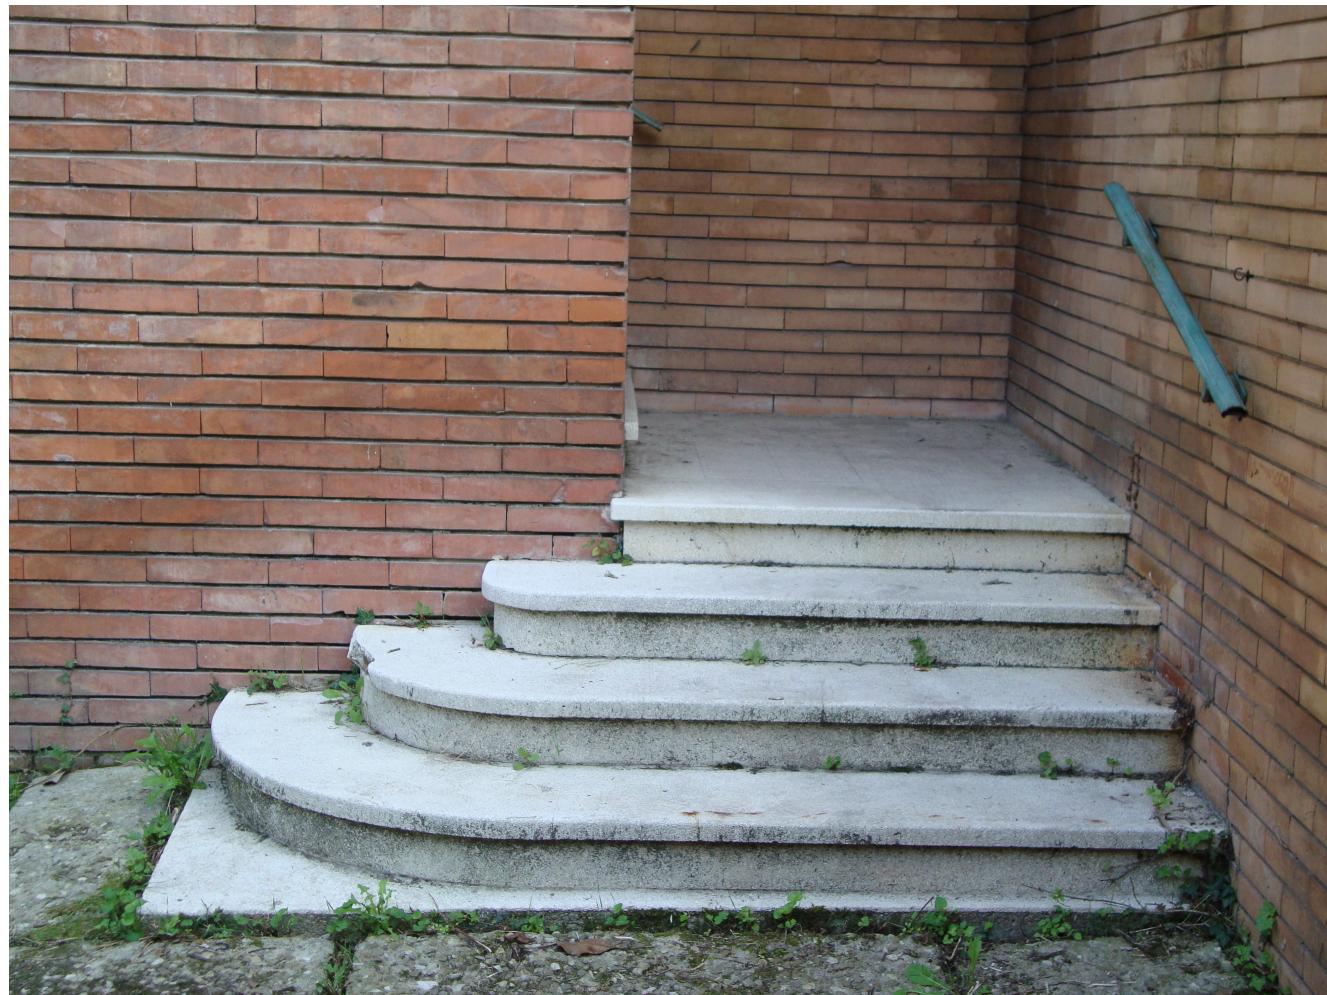
Escalones en el estado de deterioro

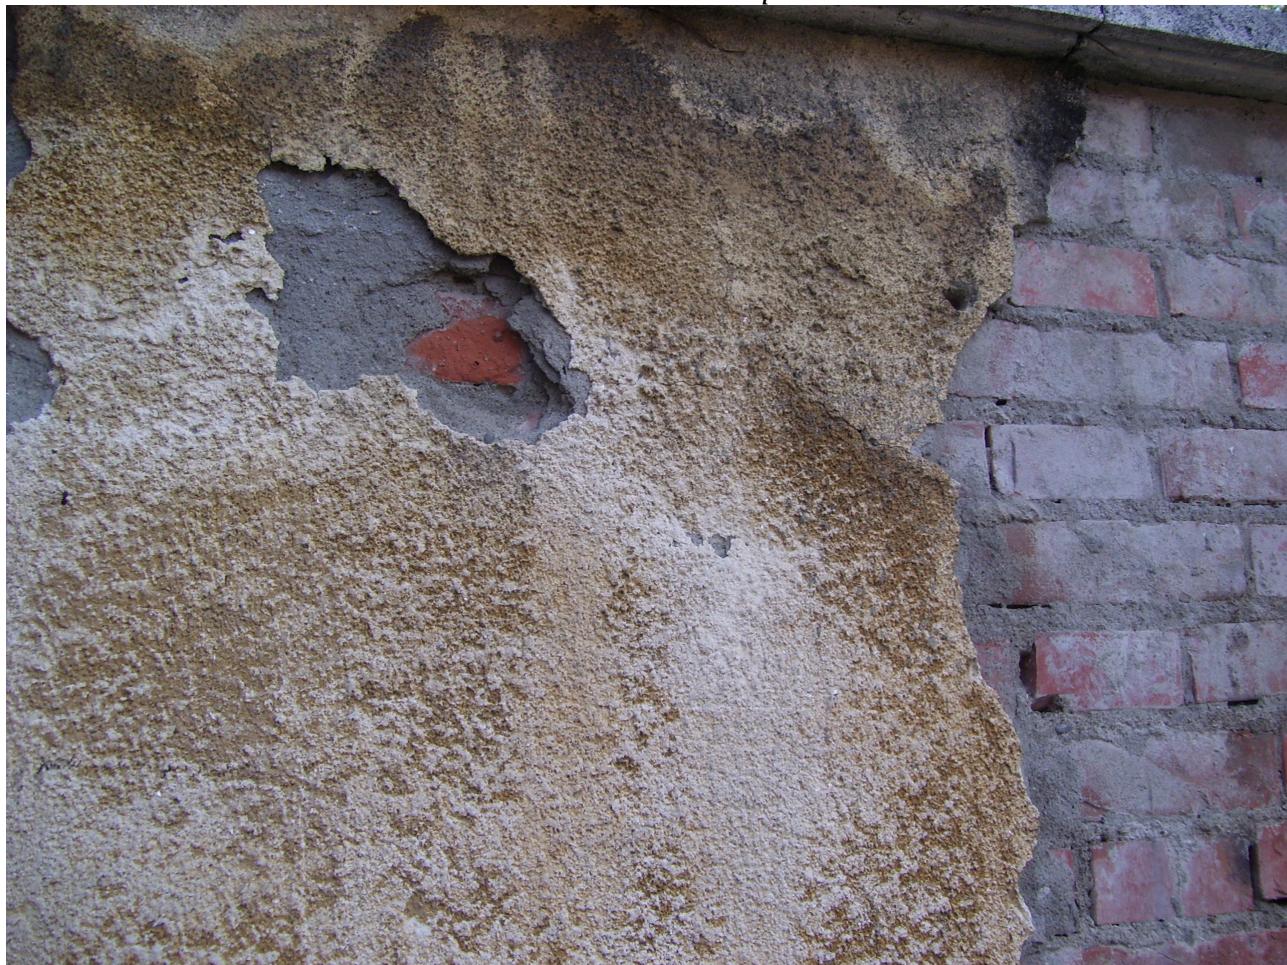
revestimiento en un avanzado estado de descomposición
