CODE 3.6.46**REPARACIÓN DE PILARES DE HORMIGÓN ARMADO:
PROYECTO Y EJECUCIÓN****Pellicer, Teresa M.¹; Calderón, Pedro A.²; Ortega, A. Irene³**

Previamente a la ejecución de los trabajos se deben realizar unos estudios previos para evaluar el estado de la estructura. A partir de los resultados de estos estudios, se analizan las causas del deterioro y se selecciona el método de reparación. En este trabajo, se presenta como caso de estudio la metodología aplicada en la reparación de los pilares de hormigón armado de la planta de sótano de un edificio.

Por este motivo, en el presente artículo se va a exponer una metodología de reparación de pilares de hormigón armado, mediante la utilización de morteros predosificados, aplicada a un caso de estudio. La reparación se realizó en 105 pilares en la planta de sótano de un edificio de viviendas construido en 1980, de 7 alturas y 3.100 m² de superficie en planta, en un municipio de la provincia de Valencia.

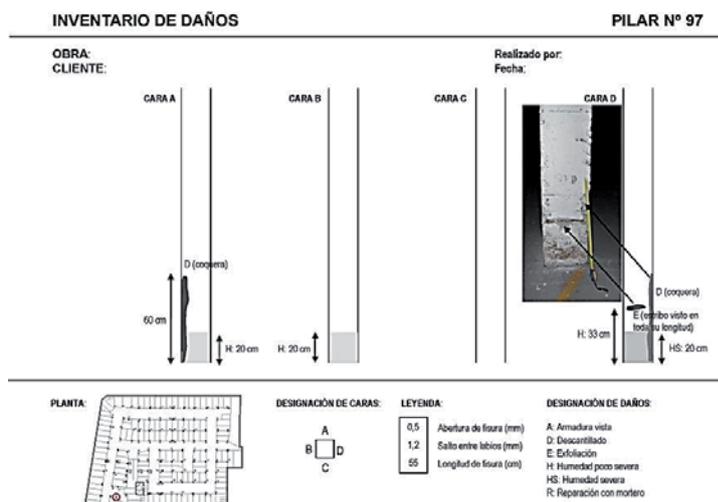
1. Recopilación y estudio de la documentación existente.
2. Inspección visual completa de la estructura, realizando un inventario y levantamiento de las lesiones observadas, y una evaluación inicial de su estado.

Figura 1: Fichas de inspección del estado de los pilares en la planta de sótano

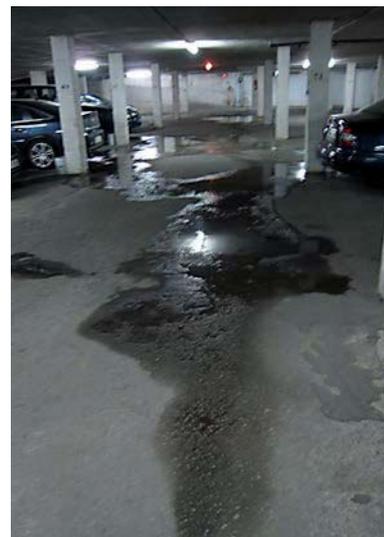
Figura 2: Causas del deterioro de los pilares: entrada de agua en el sótano

En el caso de estudio que nos ocupa, tras una rigurosa inspección visual, se ha comprobado que el principal problema de los pilares viene provocado por la entrada de agua en el sótano en temporada de lluvia. Por tanto, por una parte hay que reparar los pilares para que el deterioro no siga avanzando; y por otra parte, hay que impedir la entrada del agua al sótano, mediante el sellado de las grietas existentes en el muro de sótano y en la losa de cimentación.

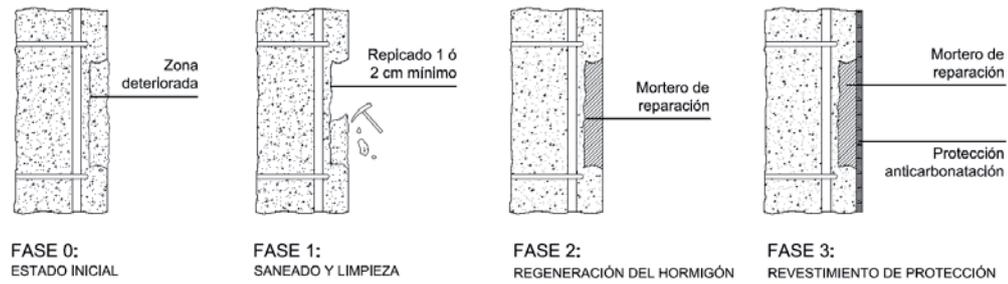
Figura 3: Fases de la reparación de pilares con hormigón en mal estado

1. Saneado de las superficies.
2. Limpieza de las superficies.
3. Colocación de la capa de unión entre hormigón viejo y material de reparación.
4. Colocación del material de reparación.
5. Protección de las superficies de hormigón y material de reparación.

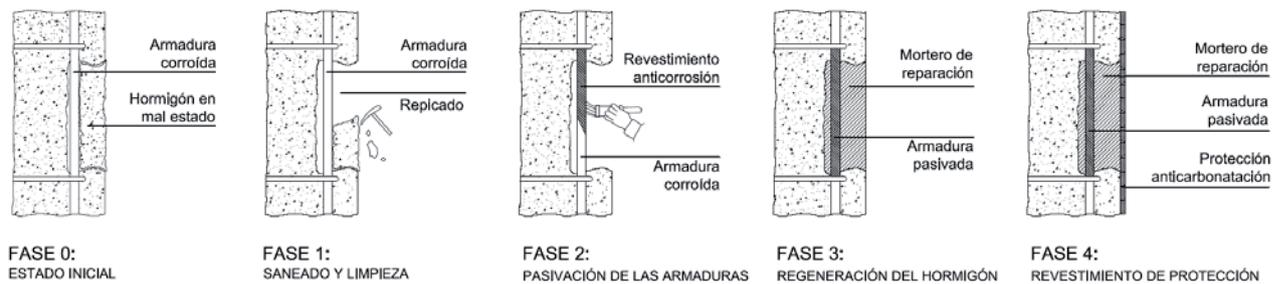
Figura 4: Fases de la reparación de pilares con armadura corroída

En aquellos pilares en los que existe armadura corroída, o bien, el hormigón de recubrimiento de las armaduras muestra manchas de óxido o se ha desprendido, se procede a la eliminación del hormigón en mal estado, limpieza y pasivación de la armadura, regeneración del hormigón y finalmente, revestimiento de protección del mismo. A continuación se describe el proceso.

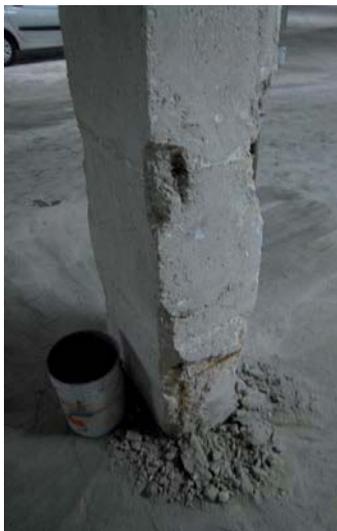
Figura 5: Picado del hormigón en mal estado

En el momento de ejecutar los trabajos de reparación, las superficies a tratar deben estar en perfectas condiciones, para ello hay que eliminar las lechadas superficiales, manchas, suciedad, partes mal adheridas o carbonatadas, restos de otros oficios, etc., mediante repicado o cualquier otro procedimiento manual o mecánico, hasta conseguir un soporte que reúna las condiciones idóneas, en cuanto a cohesión y rugosidad, para garantizar la buena adherencia de los morteros de reparación. Asimismo, se debe eliminar el hormigón carbonatado alrededor de las armaduras, o con cualquier otro deterioro para su posterior saneado.

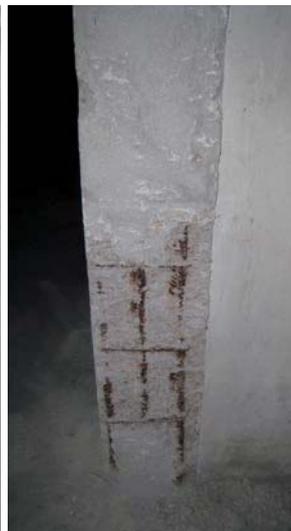
Figura 6: Descubrimiento de armadura corroída

Realizadas las operaciones de saneado las armaduras se limpian con chorro de agua a presión, con el fin de obtener superficies totalmente limpias, para su tratamiento posterior. En los casos en los que exista corrosión de armaduras la zona dañada se descubre hasta llegar al hormigón sano, repicando por detrás de las armaduras hasta una profundidad mínima de 2 cm o la equivalente a un diámetro de redondo.

Se limpian las armaduras mecánicamente hasta eliminar toda la herrumbre y conseguir una superficie brillante con un grado de preparación comprendido entre Sa 1 y Sa 3 (normalmente Sa 2,5) según la Norma SIS 05 59 00 [19]. Si la limpieza se realiza manualmente el grado de limpieza estará comprendido entre St 2 y St 3 según la misma Norma. También se pueden considerar otras normas al respecto, como por ejemplo la DIN 55928-4 [20] o la ISO 8503-1 [21].

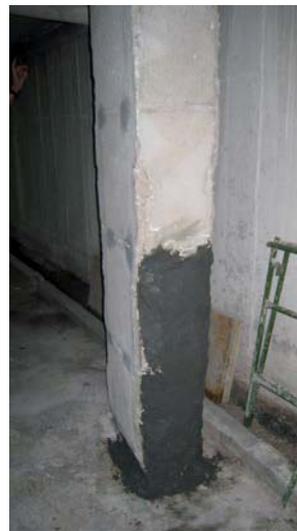
Figura 7: Aplicación del mortero de reparación

La regeneración se realiza mediante un mortero a base de cemento, resinas sintéticas, humo de sílice y reforzado con fibras, que se aplica con paleta, paletín o llana en espesores de capa no superiores a 2 cm, dando un acabado fratasado.

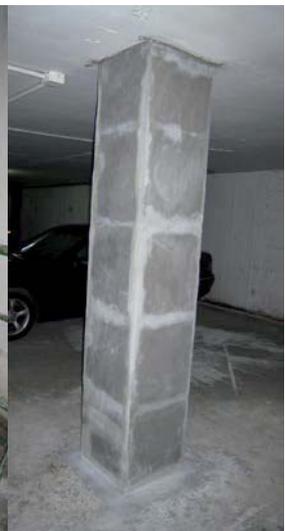
Figura 8: Mortero de regulación
