## LAS PRÁCTICAS DE CAMPO COMO MÉTODOLÓGÍA DOCENTE EN EL ESTUDIO DE DAÑOS EN ESTRUCTURAS

**Adam, Jose M.<sup>1</sup>; Pellicer, Teresa M.<sup>2</sup>; Moragues, Juan J.<sup>3</sup>**

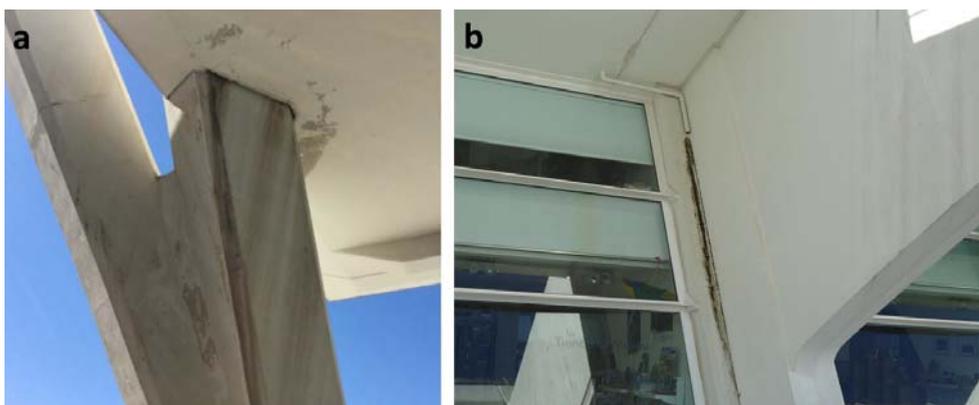
Junto con los daños en forma de fisuras, que son evidentes, son de destacar una serie de defectos debidos al diseño o construcción inadecuada de algunos elementos. Es general la aparición de humedades en la unión entre diferentes elementos constructivos, como es el caso de la unión losa-pilar mostrada en la Figura 2a. En este caso, la junta entre la losa y el pilar no tiene la impermeabilidad necesaria, y el agua de lluvia atraviesa la junta y discurre por las caras del pilar, con las consiguientes manchas de humedad y cambio de coloración del hormigón. Esta situación provoca un importante problema estético, quizás inadmisibles para un edificio tan representativo como este. Junto con el problema estético, la presencia de humedades en la unión pilar-loza, puede generar un problema de durabilidad a medio plazo.

Figura 2: Humedades en paramentos de hormigón. a) Unión viga-loza; b) Bajante

Relacionado también con la presencia de agua sobre superficies de hormigón, se observa el diseño inadecuado de una serie de bajantes de agua, una de las cuales se muestra en la Figura 2b. Las bajantes provocan que el agua de lluvia discorra sobre las paredes de hormigón, con los mismos problemas estéticos y de durabilidad descritos en el caso de la unión losa-pilar.

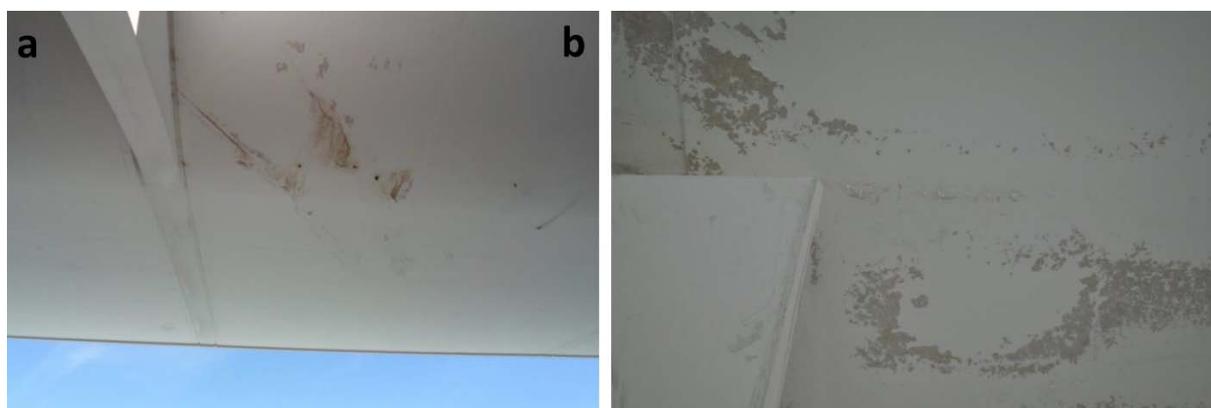
Figura 3: a) Fisuras y humedades debidas al paso del agua a través de una losa de forjado; b) Humedades y presencia de deposiciones de carbonato cálcico

El problema de la humedad sobre los paramentos de hormigón es generalizado, y no se manifiesta únicamente del modo indicado con anterioridad. Es común la aparición de fisuras en elementos superficiales, como son losas de forjado y muros, que vienen acompañadas por la presencia de humedad. En la Figura 3 se muestran dos losas de forjado que han sufrido el paso del agua de lluvia a través de fisuras existentes. En la Figura 3a se puede ver que el agua ha arrastrado el óxido de las armaduras, apareciendo manchas sobre la superficie de hormigón. Por otro lado, en la Figura 3b se observa una zona de un forjado donde el paso del agua a través de las fisuras existentes ha provocado la deposición de carbonato cálcico, formándose elementos similares a las “estalactitas” que aparecen en las cuevas.

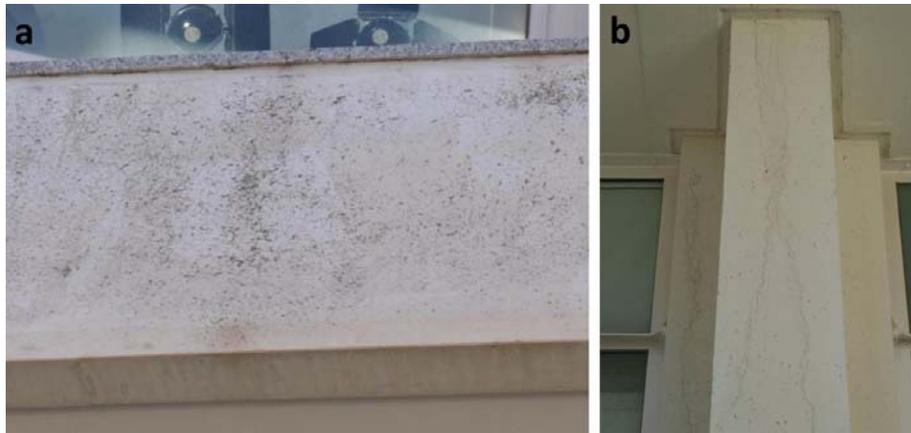
La Figura 4 muestra las coqueras o poros superficiales que aparecen en una cornisa y en un pilar. En ambos casos, el defecto está originado en la fase de construcción. Ambos elementos están inclinados, con un ángulo con la horizontal menor que 90°. La presencia de coqueras en la Figura 4a se debería a que el contacto del hormigón fresco con el encofrado no era perfecto. Debido a la inclinación del encofrado, podría haber ocurrido que la presión del hormigón contra el encofrado fuera baja, no apareciendo lechada de cemento en el contacto con el encofrado. Por otro lado, en la Figura 4b se muestra un defecto que se repite en casi todos los pilares de una misma fachada, y que parece deberse a un problema del encofrado, que originó coqueras o poros en una de las caras del pilar.

Figura 4: Coqueras o poros en superficies. a) Cornisa; b) Pilar

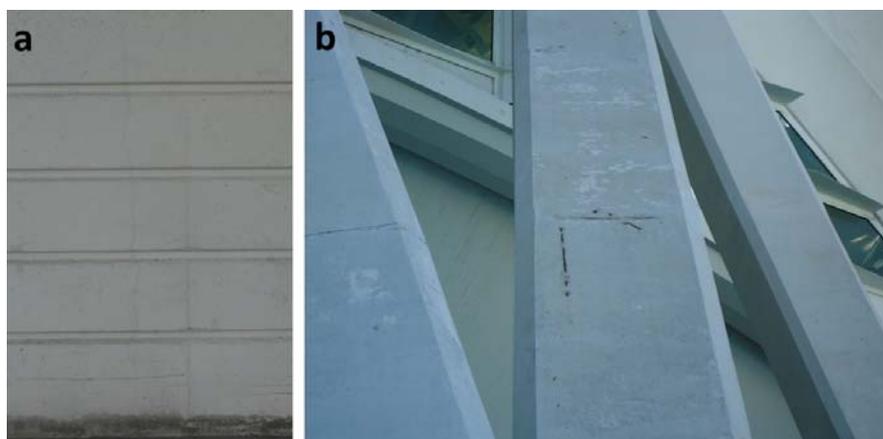
Un daño que aparece de manera repetitiva en los muros de hormigón armado de las fachadas del museo es el debido a la contracción térmica inicial del hormigón, que provoca fisuras en el arranque del muro, cerrándose a mitad de su altura. Las reacciones de hidratación del cemento provocan que el hormigón, en sus primeras horas tras el vertido, experimente temperaturas elevadas. Al enfriarse el hormigón, tiende a contraerse. Sin embargo, el muro tiene coaccionada su contracción en la zona del arranque, debido a la presencia de la cimentación del muro. La tracción originada por este efecto, provoca la fisuración que se puede ver en la Figura 5a.

Figura 5: a) Fisuras por contracción térmica inicial en un muro; b) Corrosión en uno de los pilares

En numerosos elementos y zonas del museo se detecta la presencia de corrosión en las armaduras. Por ejemplo, la Figura 5b muestra la corrosión de una armadura en un pilar, debido al recubrimiento inadecuado de la propia armadura. Situaciones como esta requerirían de una actuación inmediata de reparación, debido a que la corrosión de la armadura provoca un incremento de volumen del acero, que a su vez provoca el desprendimiento del recubrimiento de hormigón, con la abertura de nuevas vías de acceso para el ataque de las armaduras. Este tipo de ataque es sumamente importante para la durabilidad de la estructura debido a la ubicación del museo, a poco más de un kilómetro del mar.

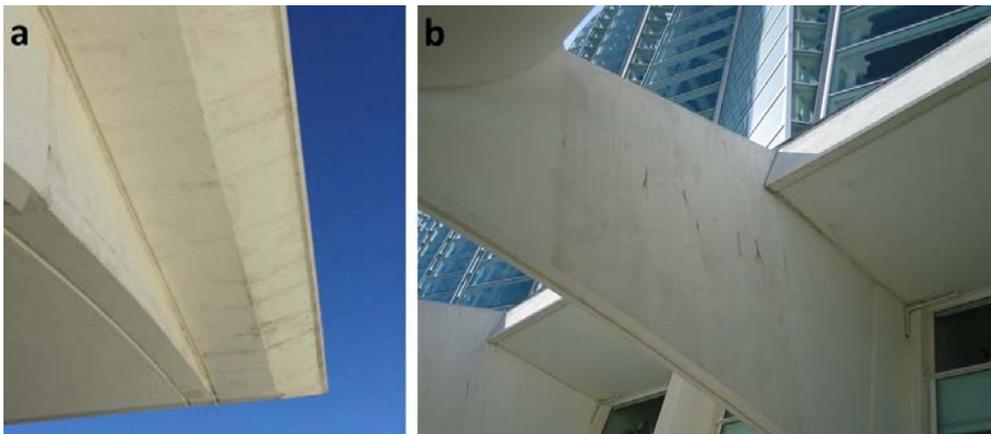
Algunas de las cornisas presentan fisuras perpendiculares al borde, como las representadas en la Figura 6a. Las fisuras tienen una abertura considerable, apreciable a simple vista. Considerando las dimensiones de estos elementos y la disposición de las fisuras, se puede considerar la retracción hidráulica del hormigón como posible origen.

Figura 6: a) Fisuras en cornisas; b) Fisuras en ménsulas

En una de las fachadas laterales del edificio, existen unas grandes losas de hormigón que descansan sobre ménsulas como la que se pueden ver en la Figura 6b. La totalidad de las ménsulas presentan un nivel de fisuración importante, debido a las tracciones existentes en su cara superior por el efecto de los momentos negativos actuantes. Las fisuras tienen una abertura que sobrepasa los límites de la normativa española y, en muchos casos, están acompañadas de manchas de óxido. La profundidad de las fisuras también es considerable, sobrepasando, en algunos casos, la mitad del canto de la viga. Aparte de la trascendencia estructural que puedan tener estas fisuras, es de destacar el problema de durabilidad que representan para el hormigón y sus armaduras.

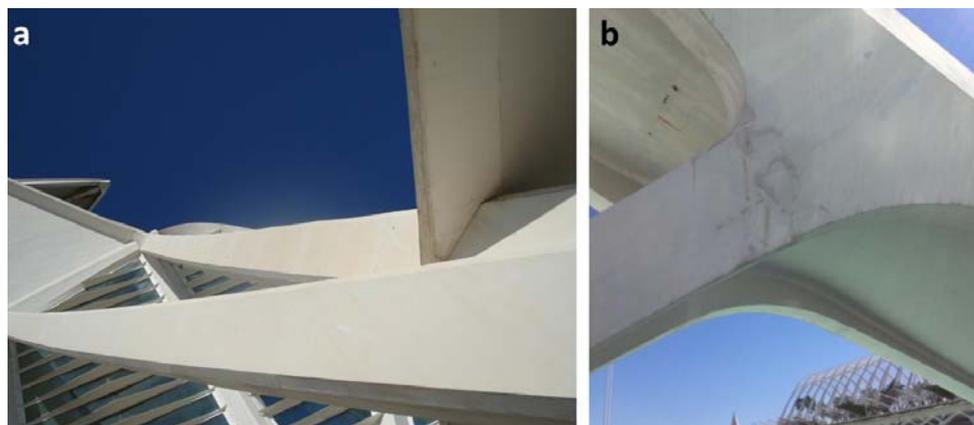
Figura 7: a) Inclinación en pilares de las fachadas principales; b) Reparación a base de "parcheos" en superficies de hormigón

En cada una de las dos fachadas principales se disponen 10 pilares inclinados, en los que se observa una deformación con respecto a su eje, que es apreciable a simple vista (ver Figura 7a). El origen de esta deformación es discutible y requeriría de un estudio en profundidad. A priori, se pueden proponer como

posibles causas la deformación del encofrado durante la construcción de los pilares, o bien la deformación de los propios pilares debido a su peso propio.

Tras las visitas realizadas, se ha podido contrastar la presencia de “parcheos” en algunas superficies de hormigón, dejando entrever algunas de las actuaciones de reparación realizadas (ver Figura 7b). Sin embargo, algunas de las reparaciones no han resultado efectivas, desprendiéndose el mortero de reparación de la superficie de hormigón.
