UNIVERSITAT  
POLITÈCNICA  
DE VALÈNCIA

## TRABAJO FINAL DE GRADO

# ANÁLISIS HISTÓRICO Y TIPOLOGICO DEL BARRIO DEL CABAÑAL (VALENCIA) PROPUESTA PARA LA CONSERVACIÓN Y RESTAURACIÓN DE LAS FACHADAS TRADICIONALES

Autora | Paula Carabal Maestro

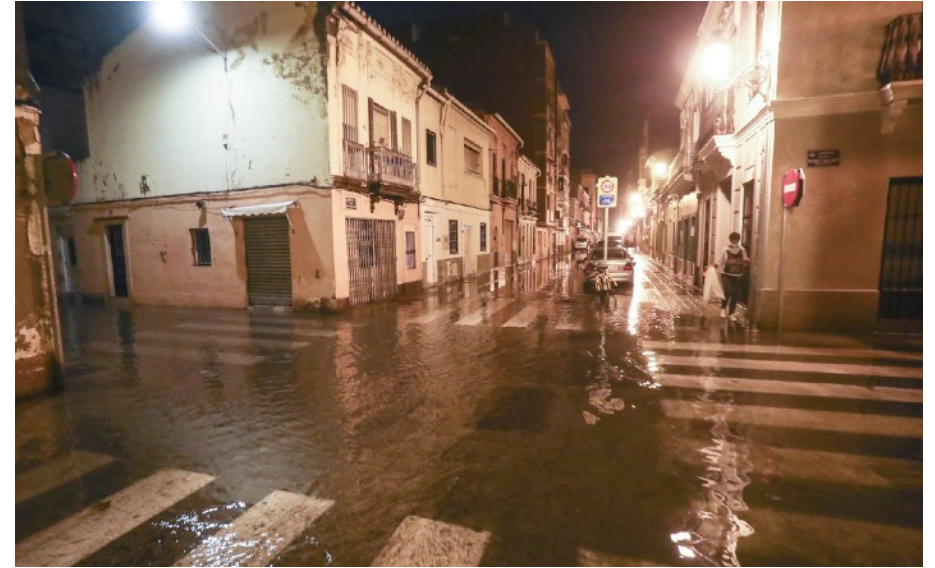
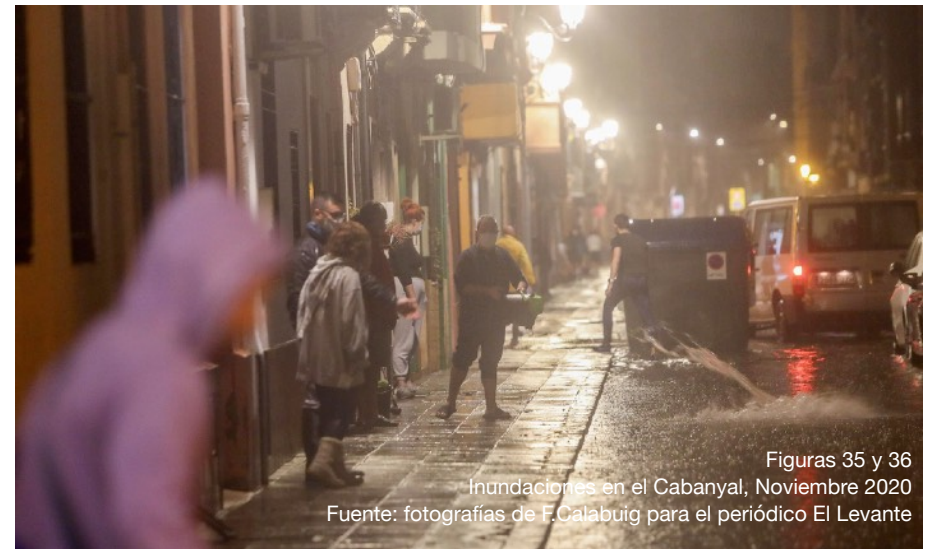
Figuras 35 y 36  
Inundaciones en el Cabanyal, Noviembre 2020  
Fuente: fotografías de F. Calabuig para el periódico El Levante

Otro de los grandes problemas son las inundaciones, y lo que antes era esporádico se está convirtiendo en habitual. El cambio climático está aumentando las inundaciones anuales a una velocidad insostenible y para barrios como el Cabanyal, que por su urbanismo y morfología no está preparado. Las casas tradicionales tienen habilitada la planta baja para vivienda, lo que pone en riesgo a personas y objetos en caso de grandes inundaciones y si a esto se le añade los materiales de construcción, madera, piedra y ladrillo, y la edad de estos, el problema se multiplica.

Para luchar contra las catástrofes naturales, una vez descartada la prevención de lo inevitable, solo nos queda proponer soluciones para mitigar dichos fenómenos. Debemos de replantearnos el urbanismo del barrio, la eficacia del alcantarillado y el acceso a las viviendas para evitar a toda costa las inundaciones.

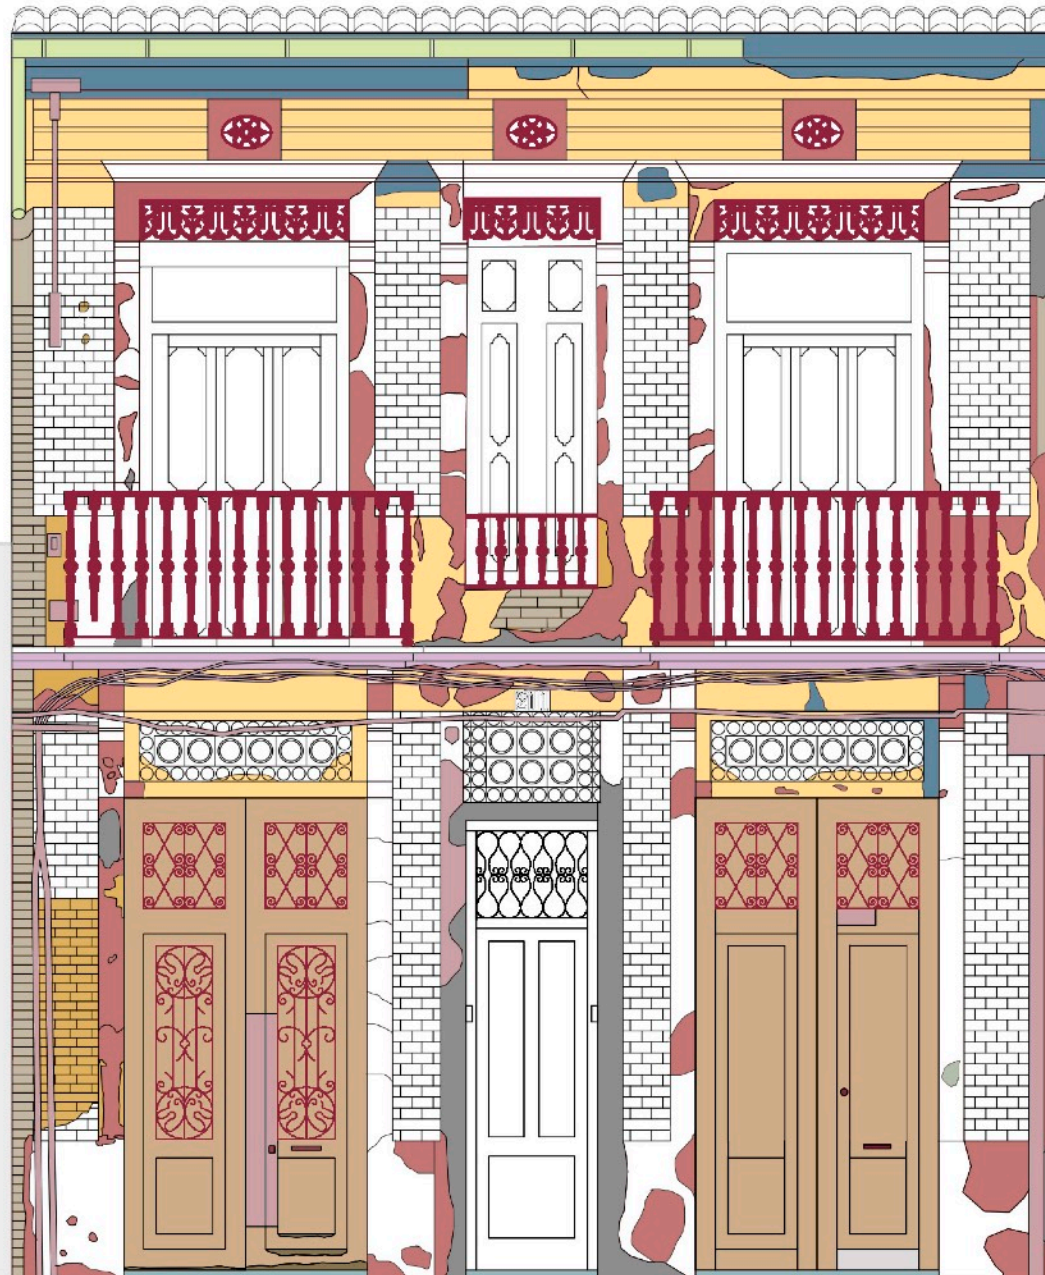
Figura 60 |  
 Mapeado  
 patología material  
 fachada calle  
 Escalante, 211  
 Fuente:  
 elaboración propia

- FÁBRICA**
- erosión
- fisuración
- costra negra
- REVESTIMIENTO**
- falta de material
- suciedad
- humedad
- parches de mortero de cemento
- desconchado
- CARPINTERÍAS DE MADERA**
- alteración cromática
- falta de estanqueidad
- VIDRIOS**
- rotura de vidrios
- PIEDRA**
- rotura - falta de material
- METAL**
- oxidación
- BALCÓN**
- fisuración
- rotura de molduras
- AÑADIDOS**
- elementos impropios
- vegetación
- pintadas
- rotura de canelones y bajantes
- cegado de huecos

**Cubierta** | Manchas de humedad, vegetación y rotura de tejas

**Escalón** | Deformación y rotura de la piedra del escalón

**Recogida de aguas** | Rotura de canalones y bajantes

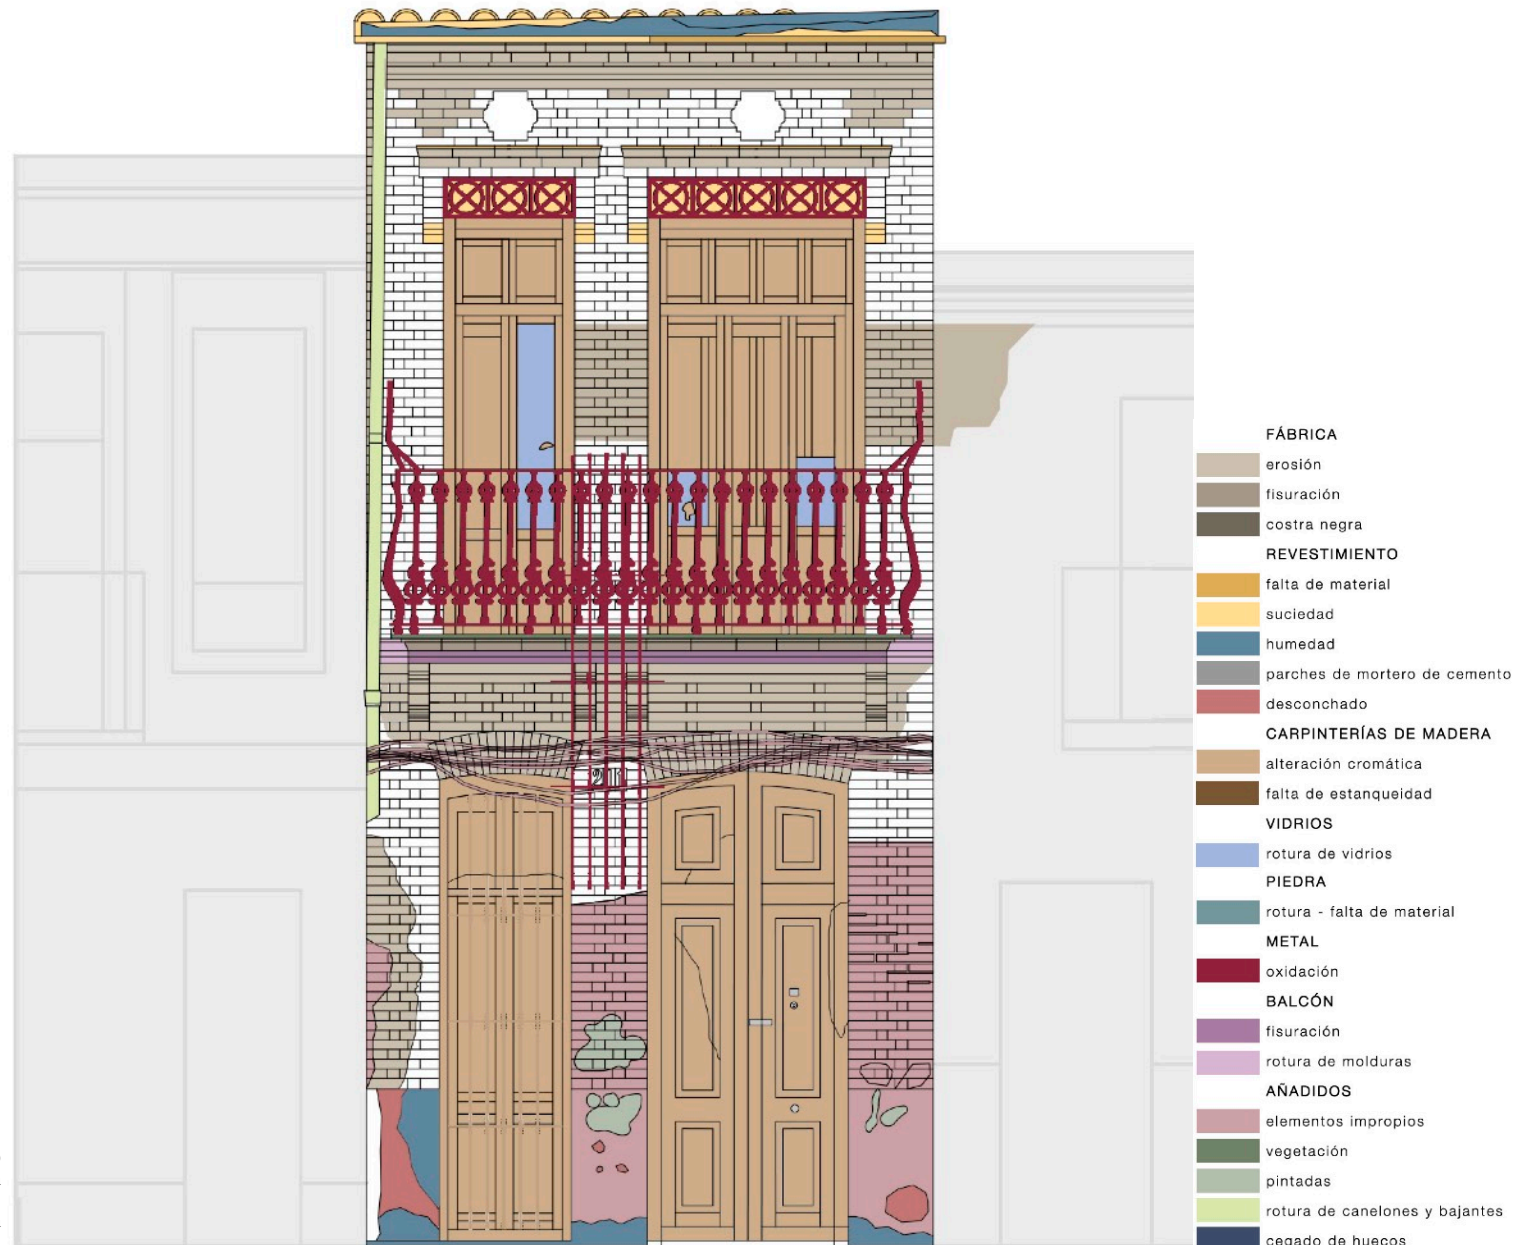
Figura 65 | Mapeado  
patología material fachada  
calle Progreso, 211  
Fuente: elaboración propia

**Vanos** | Alteración cromática y pérdida de estanqueidad por problemas de humedades en las carpinterías de madera. Oxidación de los elementos metálicos de bisagras. Rotura de vidrios por falta de mantenimiento

**Remate fachada** | Pérdida de material por rotura y manchas de humedades

**Cubierta** | Pérdida de material, vegetación y rotura de tejas

**Escalón** | Deformación, humedades y rotura de la piedra

**Recogida de aguas** | Rotura de canalones y bajantes

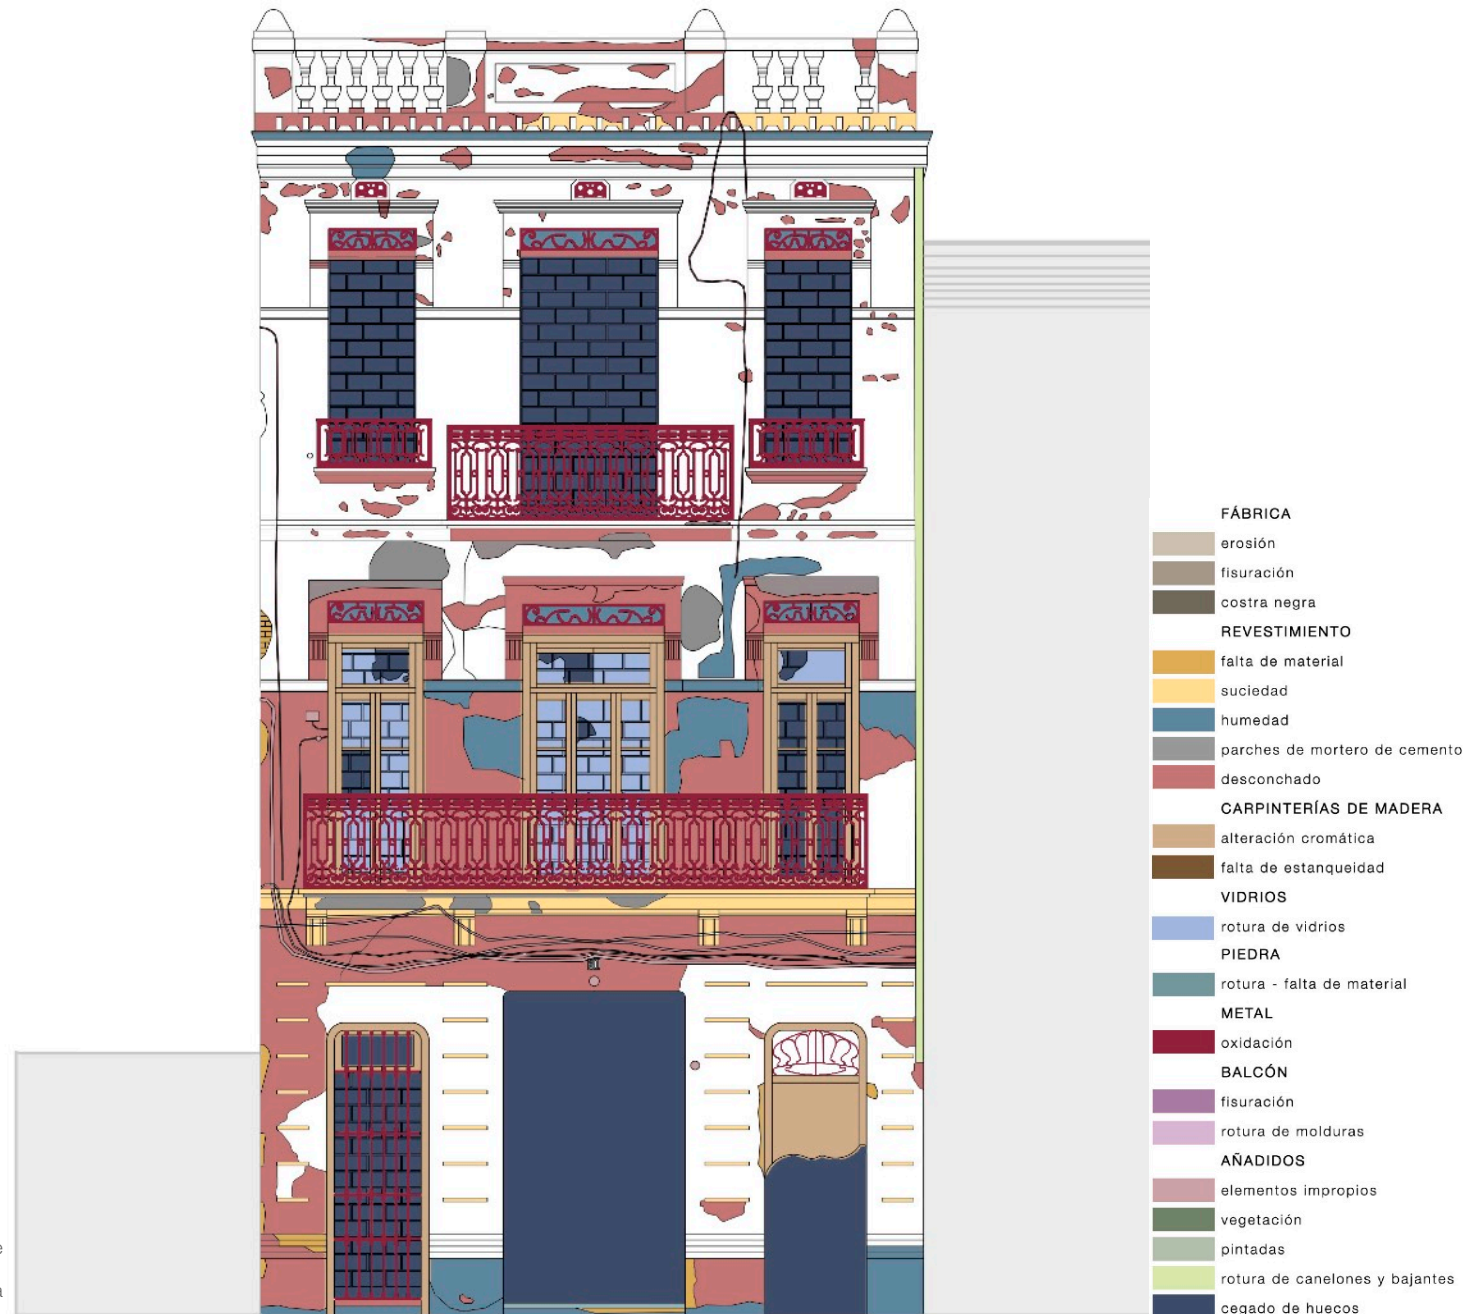
Figura 70 | Mapeado patología material fachada calle San Pedro, 81  
Fuente: elaboración propia

**Vanos** | Alteración cromática y pudrición en la madera de las carpinterías y rotura de vidrios de las ventanas por falta de mantenimiento

**Elementos decorativos** | Suciedad y rotura de los relieves y estrías de la fachada

**Escalón** | Deformación, humedades y rotura de la piedra

**Recogida de aguas** | Rotura de canalones y bajantes

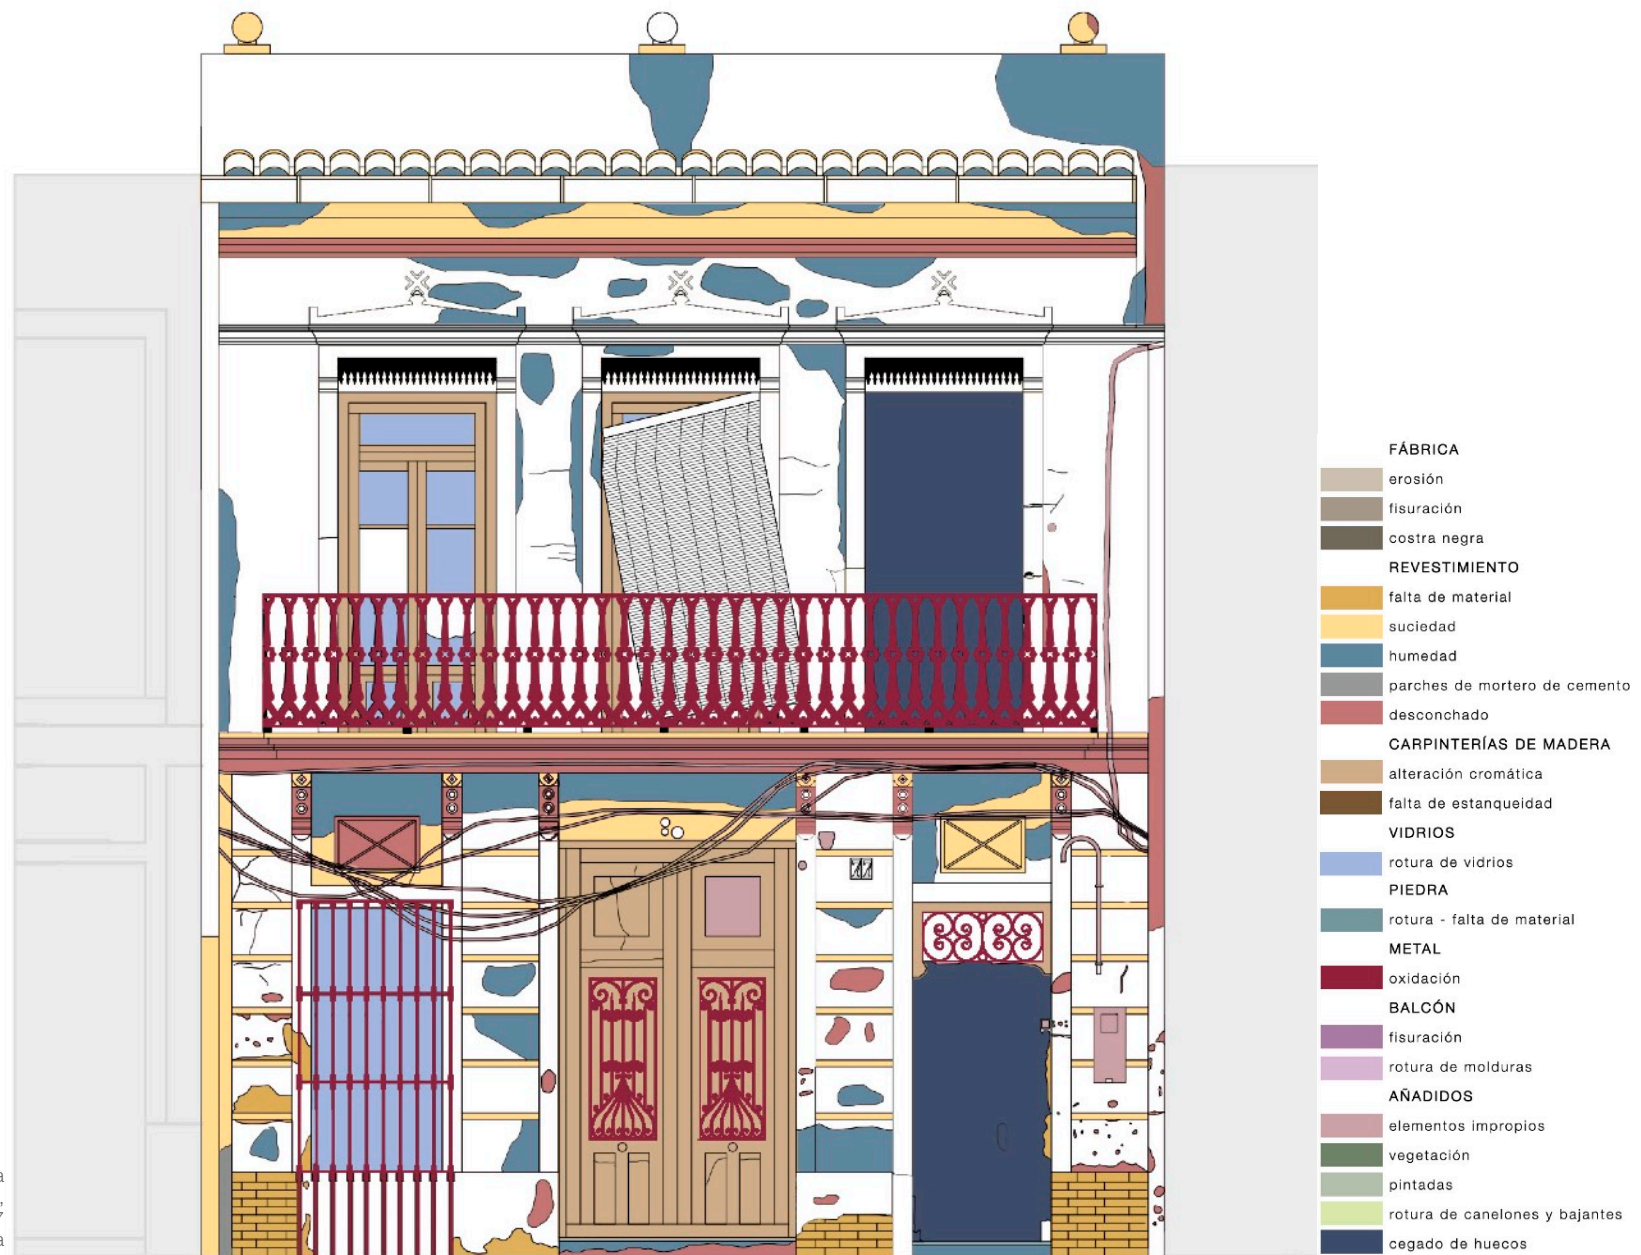
Figura 75 | Mapeado patología material fachada calle San Pedro, 77  
Fuente: elaboración propia

**Vanos** | Alteración cromática. Rotura de vidrios de las ventanas por falta de mantenimiento. Oxidación de los elementos metálicos

**Elementos decorativos** | Suciedad y rotura de los relieves y estrías de la fachada

**Escalón** | Deformación, humedades y rotura de la piedra

**Recogida de aguas** | Rotura de canalones y bajantes

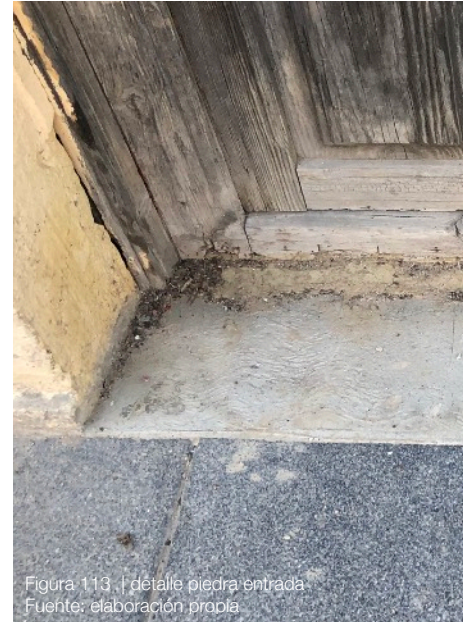
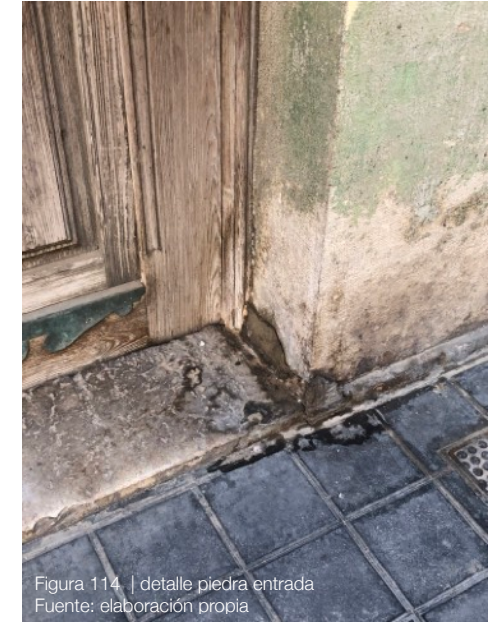
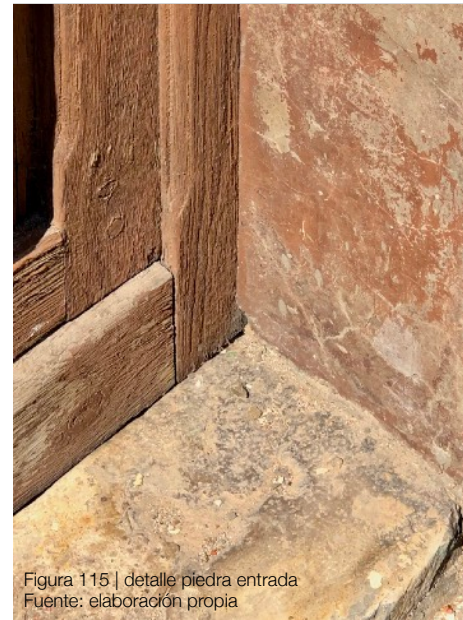
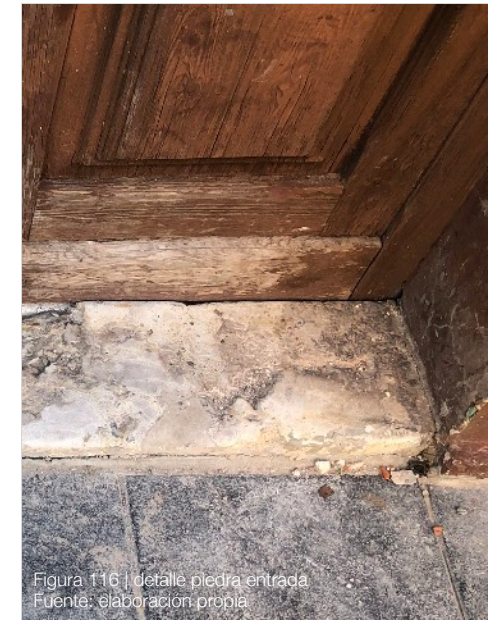
El escalón de entrada puede ser un impedimento para la accesibilidad a personas con movilidad reducida. El estado de estos elementos es de deterioro avanzado debido a el tránsito que soporta por su ubicación y por los problemas de humedales.

- En el caso de que la pieza no sufra daños muy graves, podemos realizar una limpieza de la zona y mediante trabajos mecánicos se le puede cambiar la geometría a y regular la superficie
- Si el estado de deterioro de la pieza es muy avanzado procederíamos a sustituirlo por una pieza también de piedra

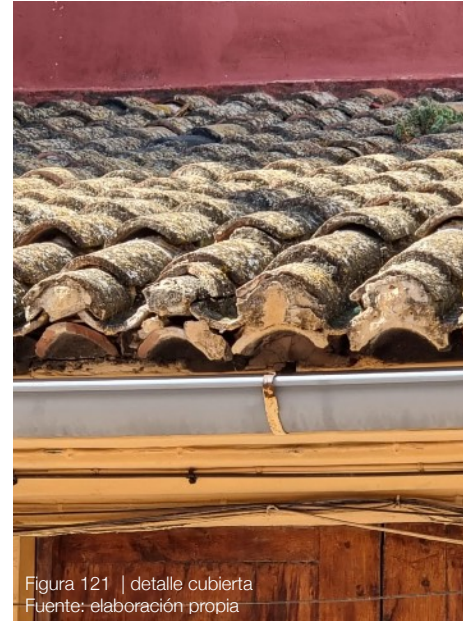
Figura 121 | detalle cubierta  
Fuente: elaboración propia

La patología de las tejas curvas que sirven como revestimiento de las cubiertas inclinadas es la microvegetación y la rotura de las mismas. Si las tejas no sufren ningún tipo de fisura, pueden ser retiradas para su limpieza y posteriormente se vuelven a colocar en su posición original.
