UNIVERSITAT  
POLITÈCNICA  
DE VALÈNCIA

# TRABAJO DE FIN DE MASTER

Propuesta de Plan de Inspección y Registro Digital para la  
Conservación de los Puentes Urbanos en el antiguo cauce del  
Turia de la ciudad de Valencia

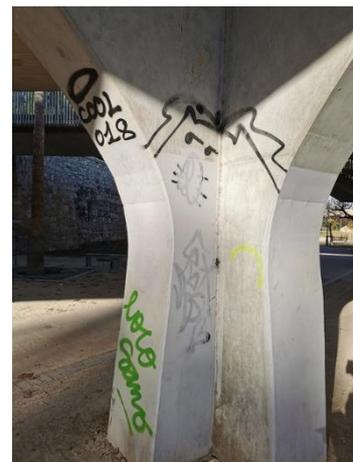
Ilustración 23 - PT07.2\_PI\_103\_2

Como se puede observar, todos los elementos llevan asociados un daño del tipo “Otro”. Este tipo de incidencia está dirigido, por un lado, a cualquier tipo de daño que no esté totalmente descrito en la clasificación de la guía adaptada a este trabajo, como pueden ser los grafitis en las pilas del pont de Fusta (entre otros). Por otro lado, se pretende también aquí englobar otro aspecto de las posibles incidencias detectadas en los puentes.

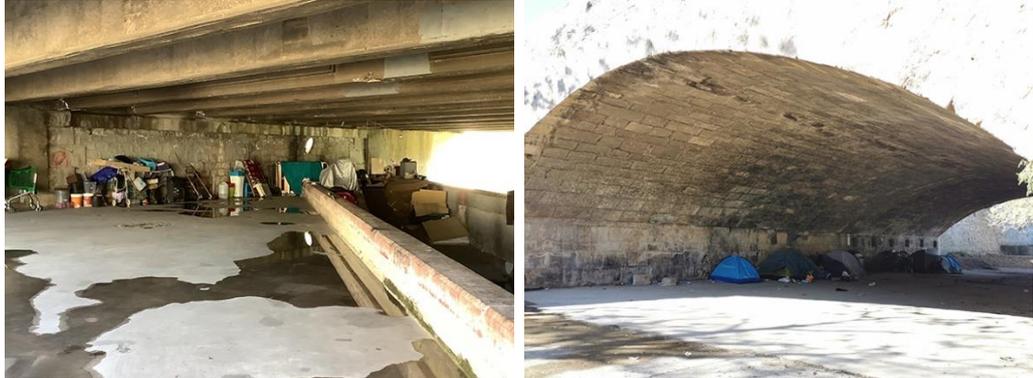
*Ilustración 24 - PT02\_VA\_082\_1 y PT09\_VA\_204\_1*

A lo largo de las inspecciones acometidas en este proyecto se han detectado varios ejemplos de este tipo de daños. En varios de los puentes, como en el puente de Campanar o en el puente del Real, se han registrado asentamientos humanos bajo sus vanos.

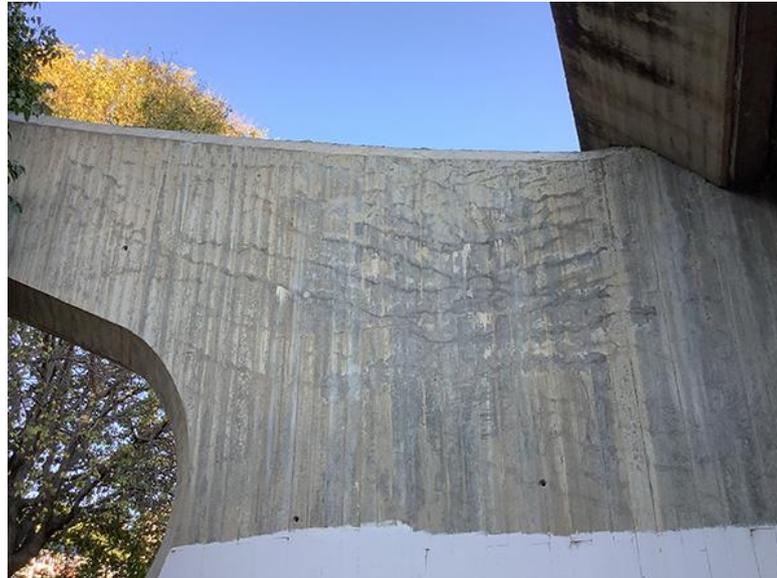
*Ilustración 30 - PT04\_PI\_020\_1*

Por otro lado, están las fisuras del daño PT04\_PI\_020, por ejemplo, que aparecen en las pilas del puente de las Artes. Dichas fisuras ni tienen una longitud principal claro ni están suficientemente separadas para no formar un conjunto. En este caso si se puede considerar como un conjunto y la extensión se clasificaría respecto al % total de superficie de la pila.

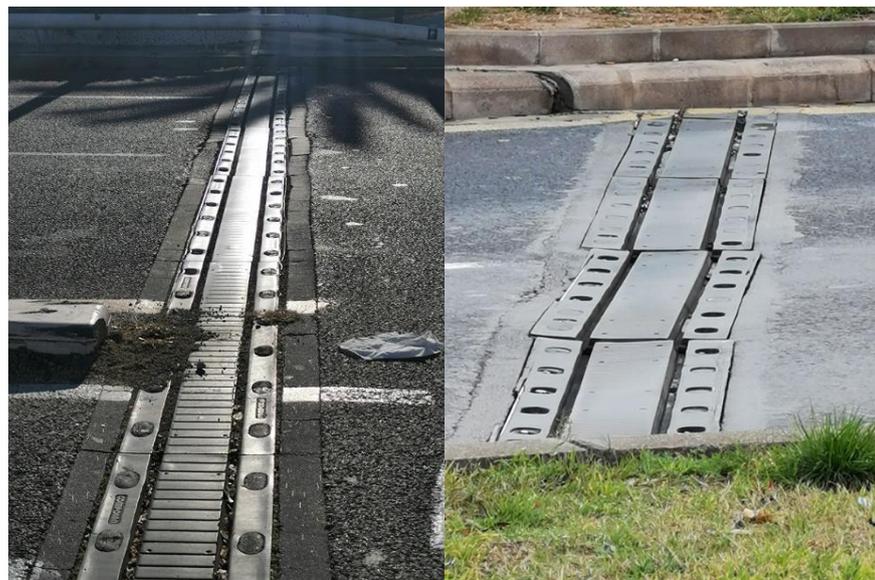
Ilustración 32 - PT11\_JD\_126.1 y PT07.2\_JD\_117\_1

Las juntas de dilatación, por otro lado, suelen presentar índices de daño intermedios en cuanto a su envejecimiento se refiere. Si bien es verdad que hay diferencias entre algunas que están más nuevas o menos desgastadas y otras en las que ya se nota que su vida útil está cerca de terminar o necesitan reparaciones urgentes.

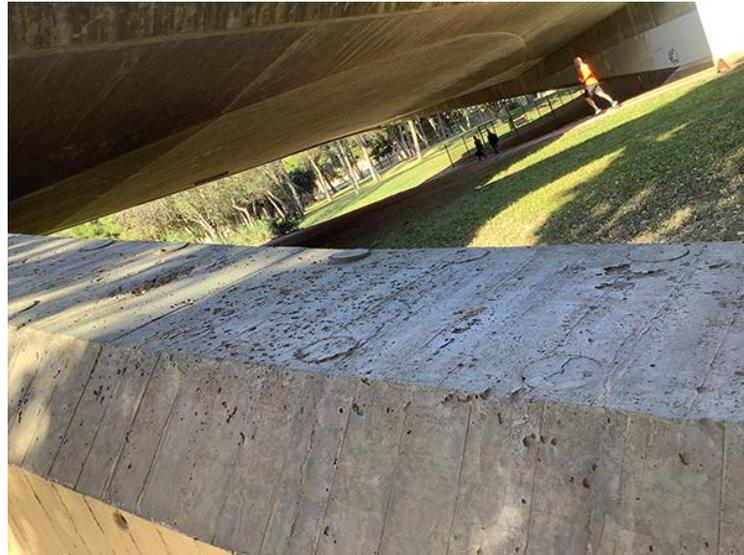
*Ilustración 33 - PT04\_PI\_117\_1*

En cuanto a otros daños como los que pueden afectar al hormigón, las coqueras (Ilustración 33 - PT04\_PI\_117\_1) por ejemplo es un daño muy generalizado en todos los puentes pero que presenta una gravedad mínima. Sin embargo, las fisuras de la Ilustración 30 - PT04\_PI\_020\_1, por ejemplo, sí que pueden considerarse que tienen un índice de gravedad 2 analizando el potencial de dichas fisuras.

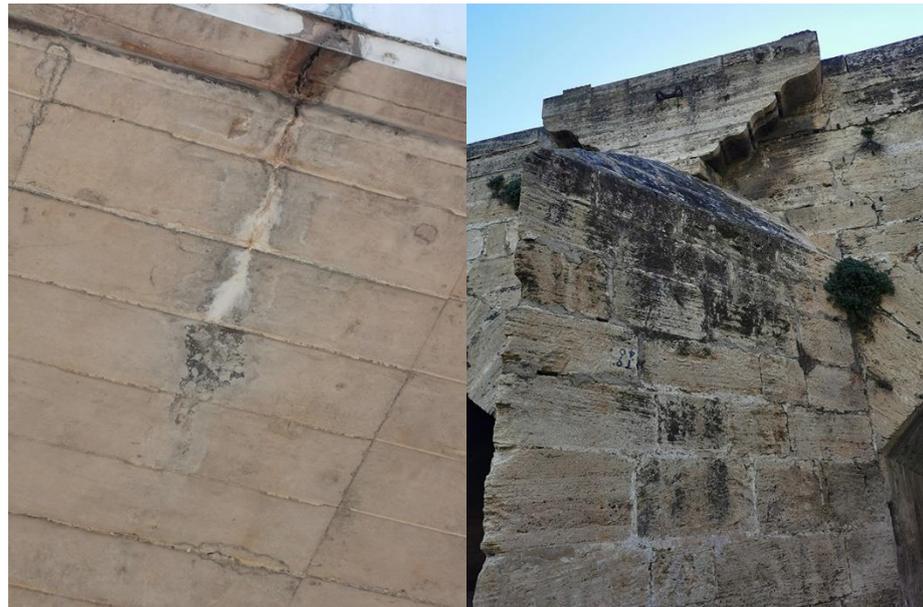
Ilustración 34 - PT07.2\_VA\_021\_1 y PT09\_PI\_039\_1

- Evolución: este índice es el más difícil de interpretar sin los manuales. Se ha decidido que su clasificación esté relacionada con su ubicación en el puente y si lleva asociada algún tipo de sustancia o filtraciones de agua, según si está protegido o no por otro elemento, si el origen de la incidencia es por un elemento o ambiente agresivo, como puede ser una humedad por infiltración interna, y si está cerca de una zona de acumulación de agua o en contacto directo con esta. Hay varios ejemplos del mayor índice de evolución, como las fisuras que llevan asociadas filtraciones de agua (humedades), humedades producidas en los tajamares que se encuentran a la intemperie, barandillas de piedras que están sometidas a procesos de erosión física y química muy agresivos o elementos que están muy erosionados por la acción del agua.
