# **“ESTUDIO DE RECUPERACIÓN CROMÁTICA de la capilla DE SAN ANTONIO DE PADUA de la ermita de la Virgen de la Huerta, (Ademuz) Valencia.”**

Autor: María de los Angeles Dorantes Lámbarri  
Tutor: Ana María Torres Barchino  
Cotutor: Irene de la Torre Fornés  
Máster en Conservación del Patrimonio Arquitectónico  
Escuela Técnica Superior de Arquitectura  
Curso: 2021 – 2022

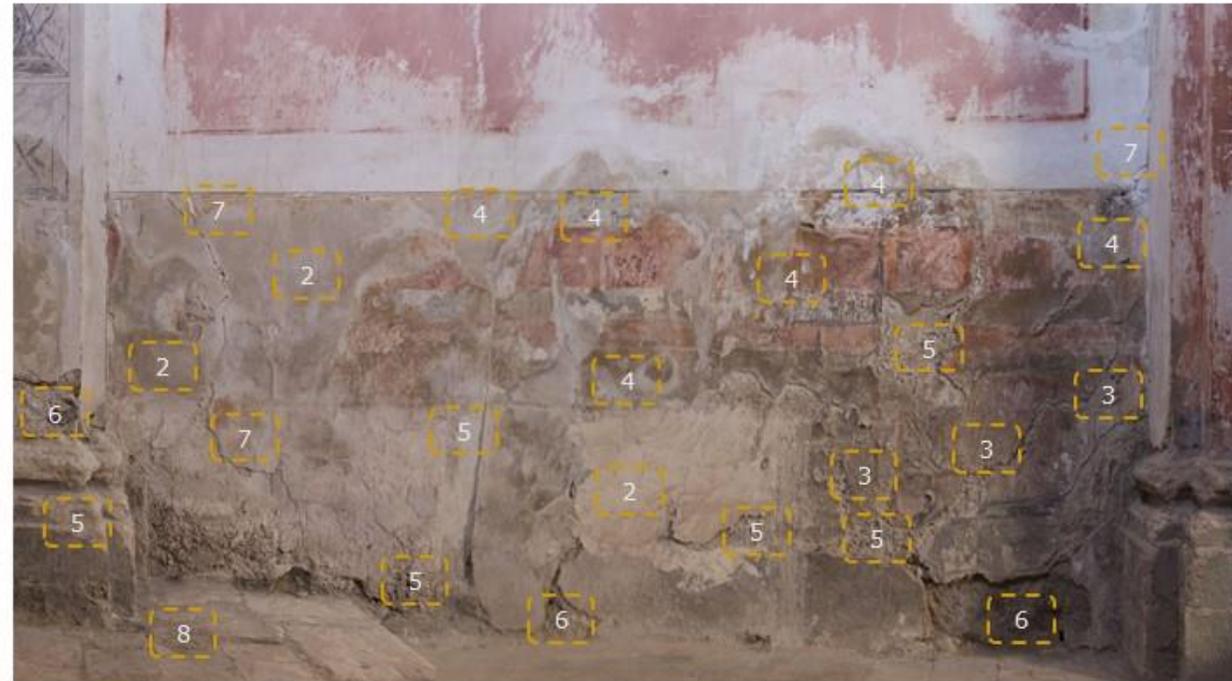
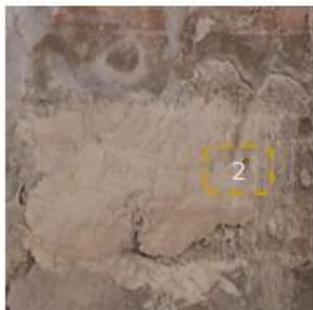
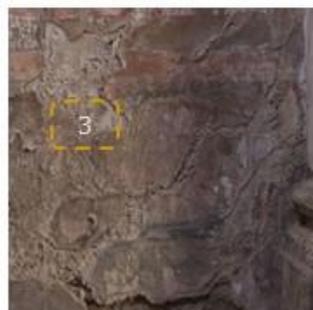
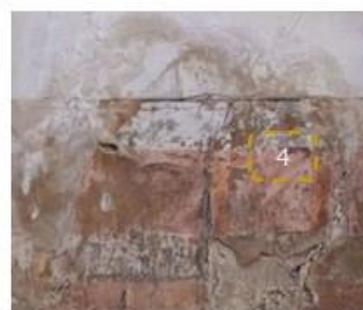
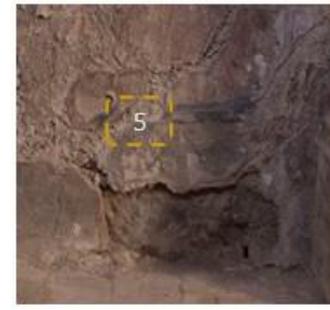
## Muro 1: Levantamiento de patologías

1. Actuaciones improprias.
2. Presencia de morteros improprios.
3. Presencia de florescencias, sales y hongos.
4. Presencia de manchas por humedad.
5. Perdida del revoco del muro.
6. Disgregación del material pétreo.
7. Presencia de grietas.
8. Deterioro del pavimento de barro cocido.

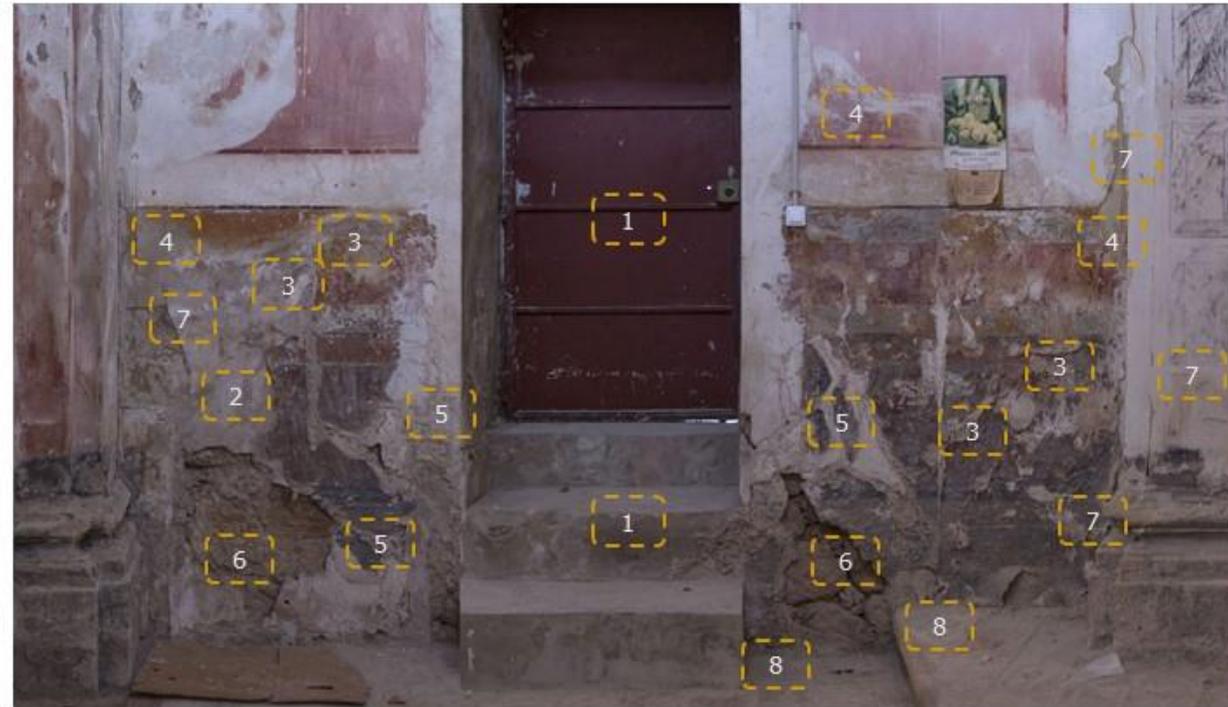
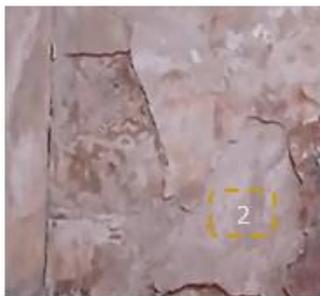
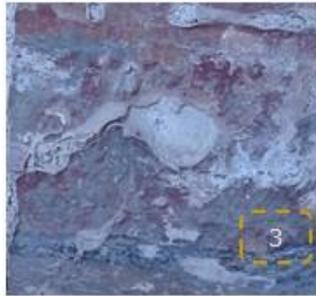
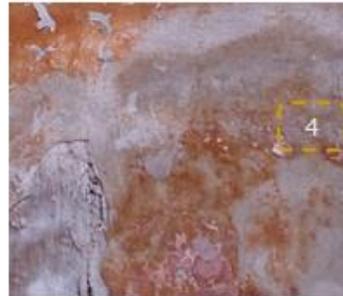
## Muro 2: Levantamiento de patologías

1. Actuaciones impropias.
2. Presencia de morteros impropios.
3. Presencia de florescencias, sales y hongos.
4. Presencia de manchas por humedad.
5. Perdida del revoco del muro.
6. Disgregación del material pétreo.
7. Presencia de grietas.
8. Deterioro del pavimento de barro cocido.

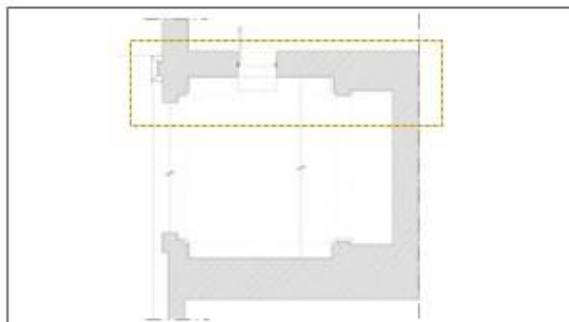
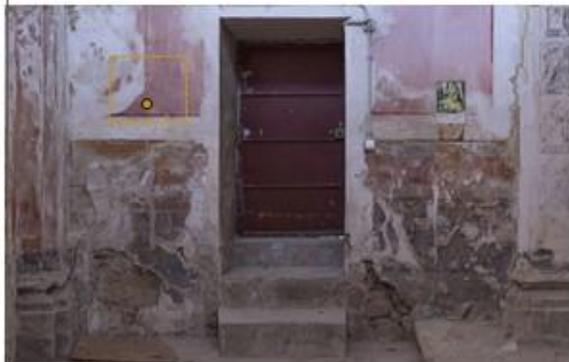
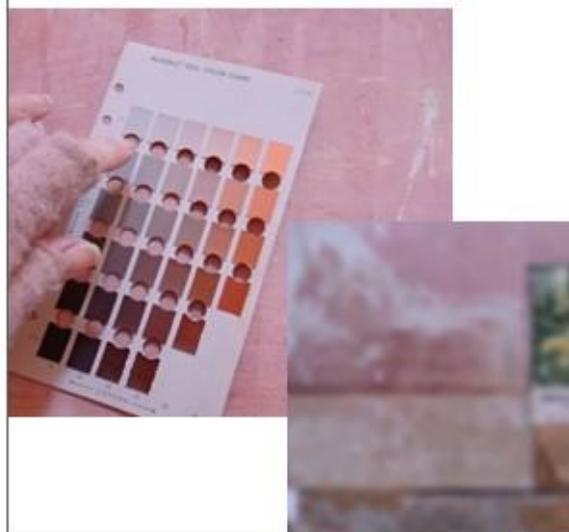
## Muro 2

Hacia el lado izquierdo del muro, lugar de la muestra, se observa hacia una tonalidad rojiza. En el lado derecho del muro es más bien un rosa pálido.

**Estado de conservación:** se observaron manchas de humedad, desprendimientos del estrato superior (capa pictórica) y manchas por repintes en color blanco.

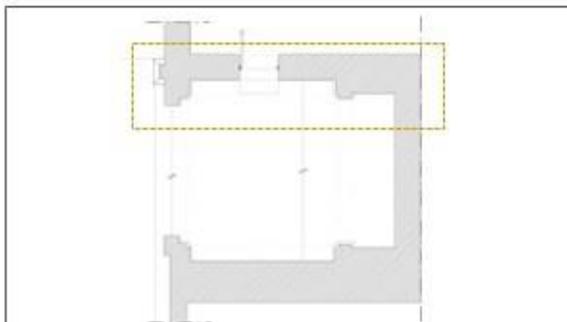
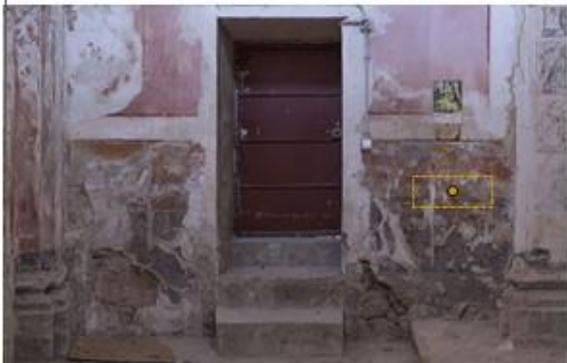
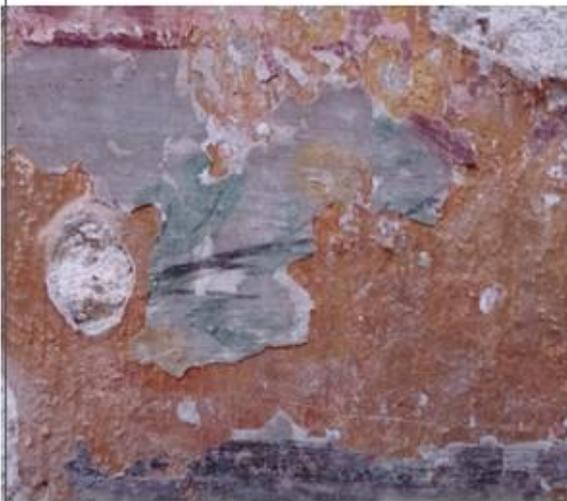
## Muro 2 Franja 7a

En esta franja se observaron detalles vegetales cuya capa pictórica esta muy dañada, debajo de esta capa se observa un ocre, que como ya mencionamos obtuvimos dos valores NCS

**Estado de conservación:** Esta franja esta muy deteriorada, se han perdido los motivos vegetales del mural y a consecuencia de la humedad el disgregamiento ha llegado a la mampostería en algunas zonas.

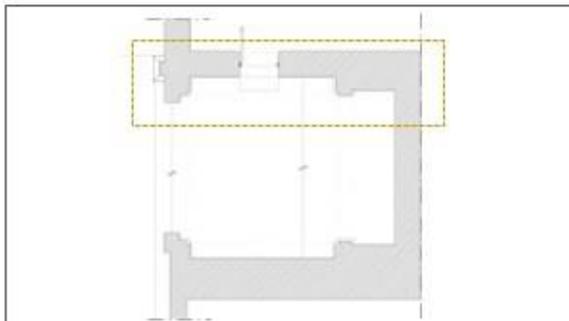
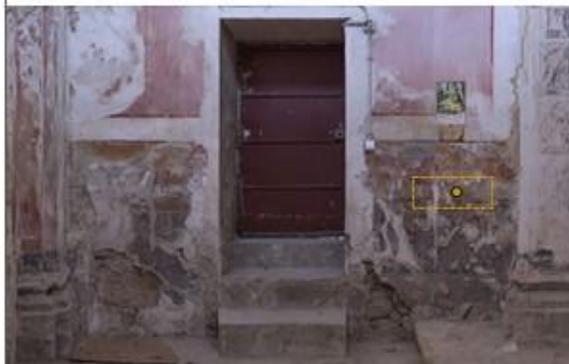
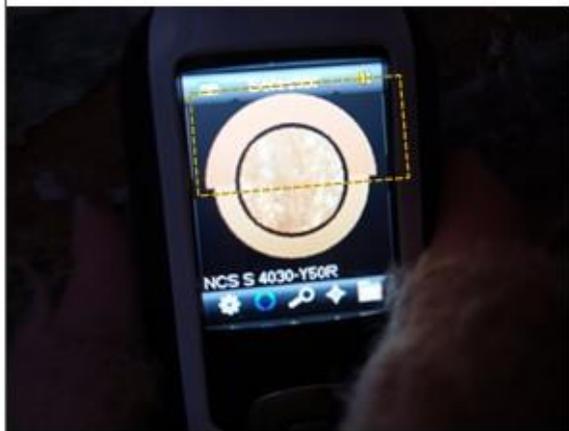
## Muro 2

En esta franja se observaron detalles vegetales cuya capa pictórica esta muy dañada, debajo de esta capa se observa un ocre, que como ya mencionamos obtuvimos dos valores NCS

**Estado de conservación:** Esta franja esta muy deteriorada, se ha perdido los motivos vegetales del mural y a consecuencia de la humedad el disgregamiento ha llegado a la mampostería en algunas zonas.

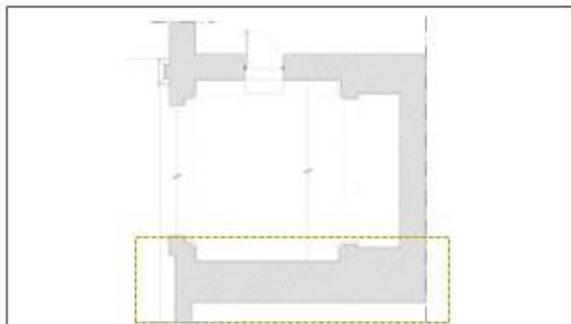
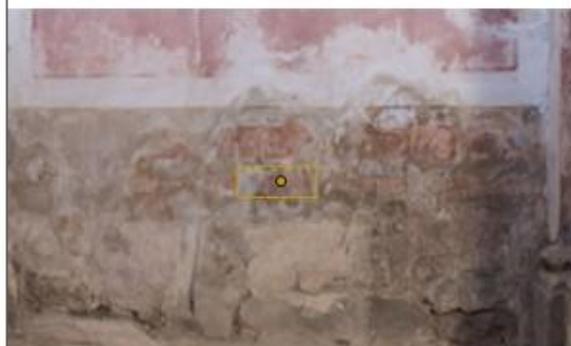
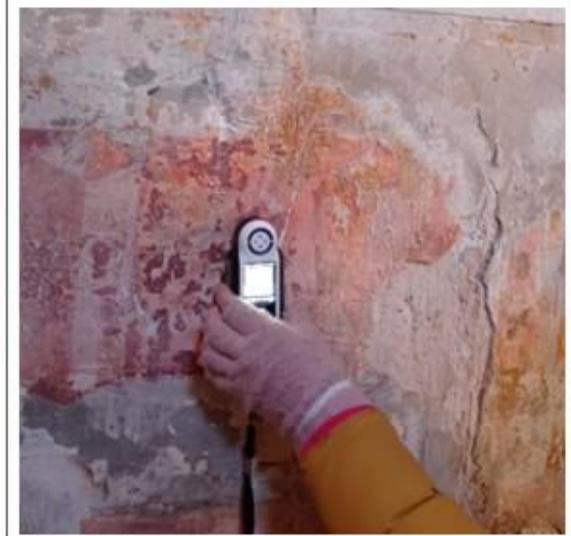
## Muro 1

Este color a simple vista parece un rosa pálido, en la carta de Munsell se presenta como un rosa hacia el café.

**Estado de conservación:** en ambos muros estaba muy afectada la obra pictórica por la humedad, observamos manchas, grietas, eflorescencias y sales. El muro 2, sobre todo, pérdida del enlucido.

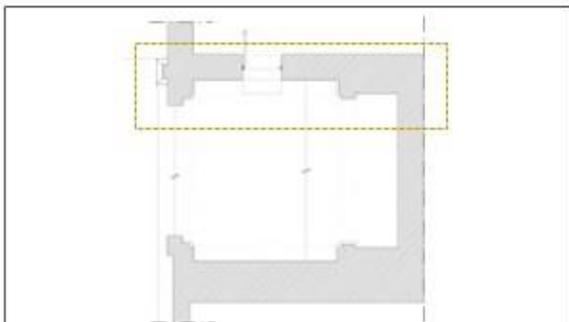
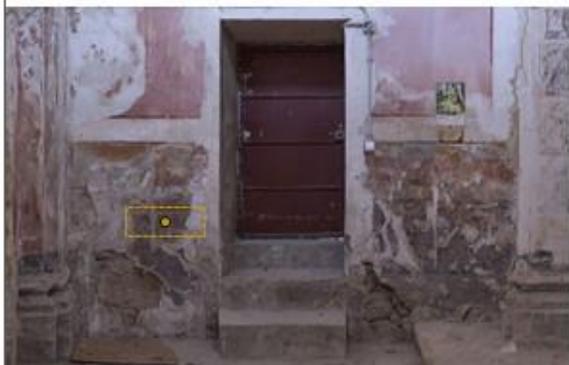
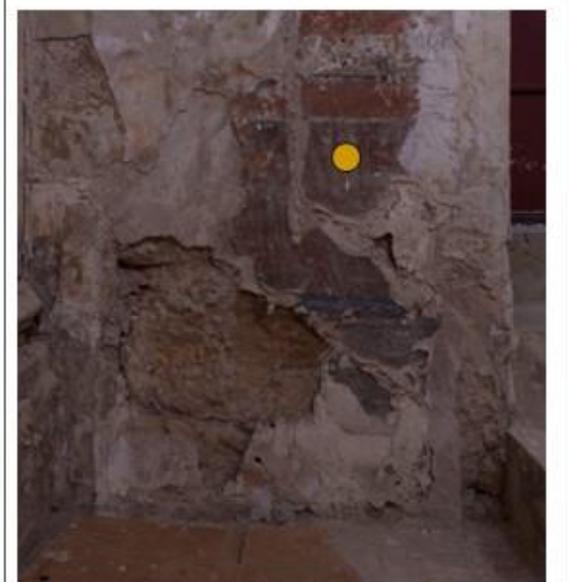
## Muro 2

En esta franja se observó un color rosa hacia el café, en algunas zona parece como una combinación con un color café - gris como si fuera algún tipo de detalle o motivo de la composición pictórica.

**Estado de conservación:** Esta franja esta muy deteriorada, se observaron sales y el disgregamiento de material del muro en varias zonas del zócalo.

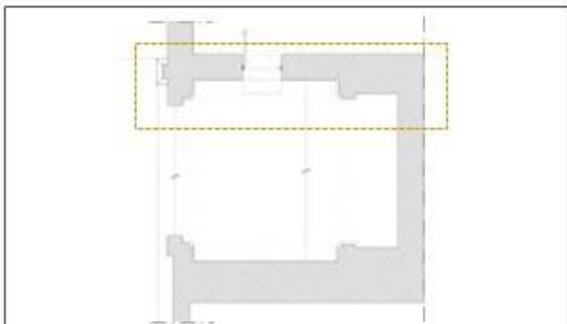
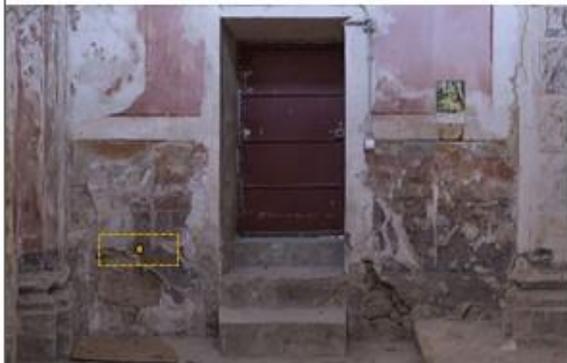
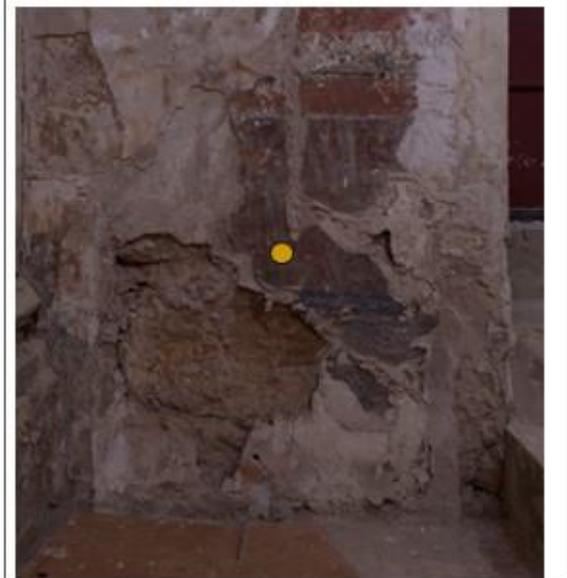
## Muro 2

En esta franja se observó un color gris, no es claro si es parte de algún tipo de detalle o motivo de la composición pictórica de la pintura mural o si es parte de la preparación base del soporte. Cuando realizamos la medición el resultado arrojó un color café medio

**Estado de conservación:** Esta franja esta muy deteriorada, se observaron sales y el disgregamiento de material del muro en varias zonas del zócalo.

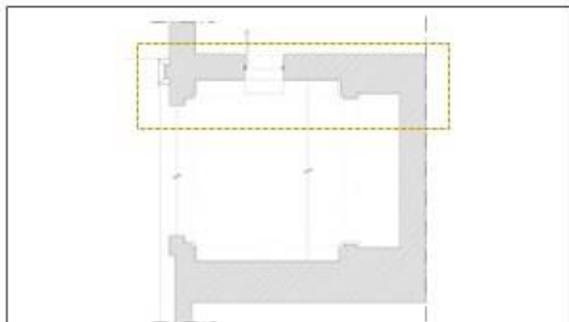
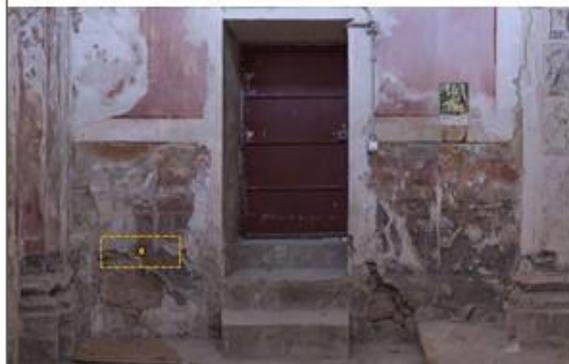
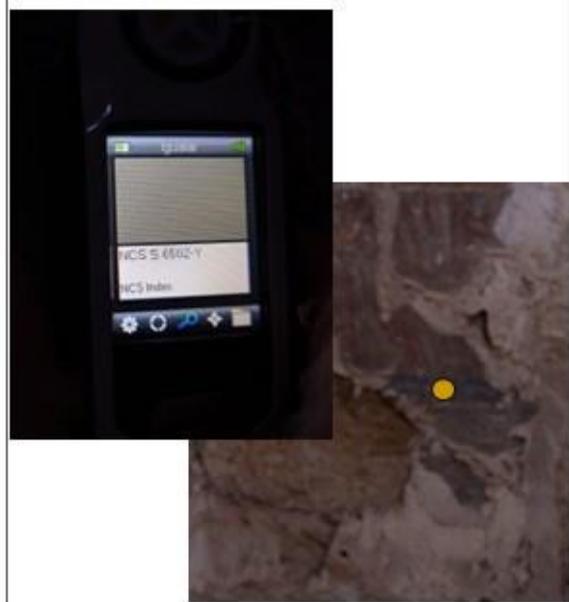
## Muro 2

Esta franja corresponde a una zona del muro muy deteriorada, esto dificultó aún más la toma de la muestra, desde que realizamos la limpieza pudimos apreciar la fragilidad y falta de adherencia del revoco.

A simple vista se observamos un azul, sin embargo el colorímetro nos arroja un color gris.

**Estado de conservación:** Esta franja está muy deteriorada, se observaron sales y el disgregamiento de material del muro en varias zonas del zócalo.

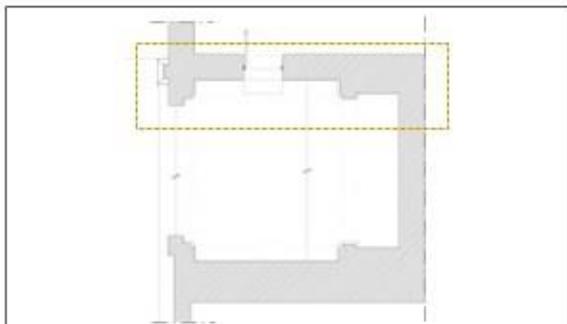
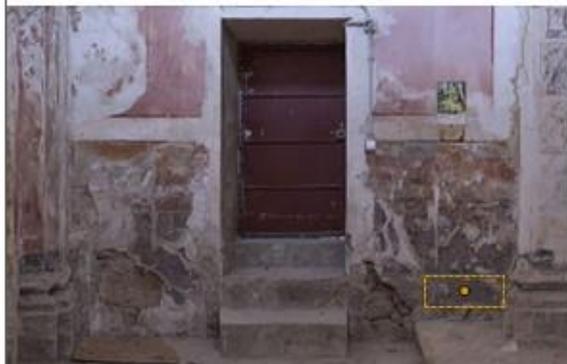
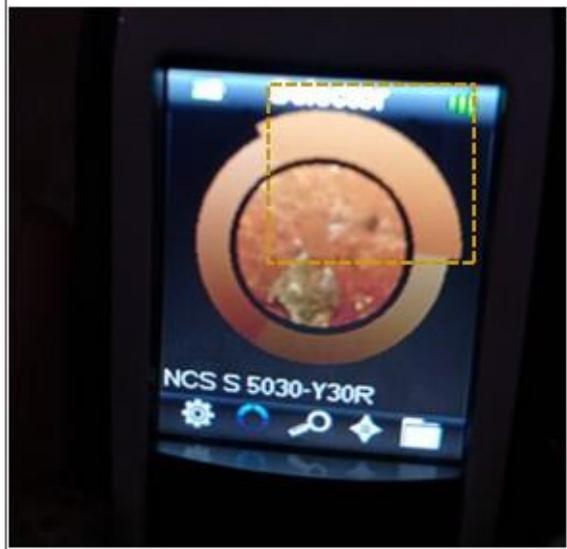
## Muro 2

A simple vista se observamos un gris, sin embargo el colorímetro nos arroja un color café anaranjado. En realidad es difícil de identificar por el grado de deterioro del muro.

**Estado de conservación:** Esta franja esta muy deteriorada, se observaron sales y el disgregamiento de material del muro en varias zonas del zócalo.

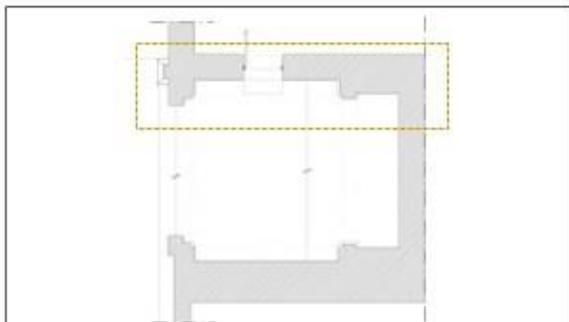
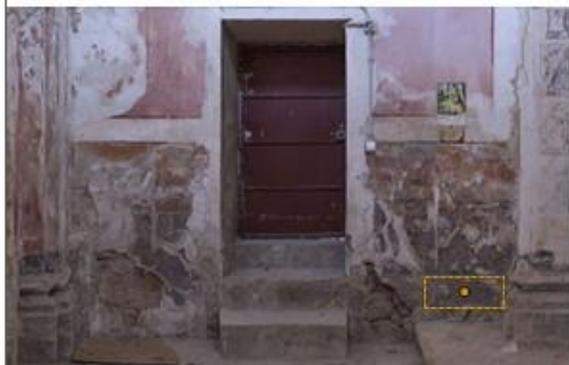
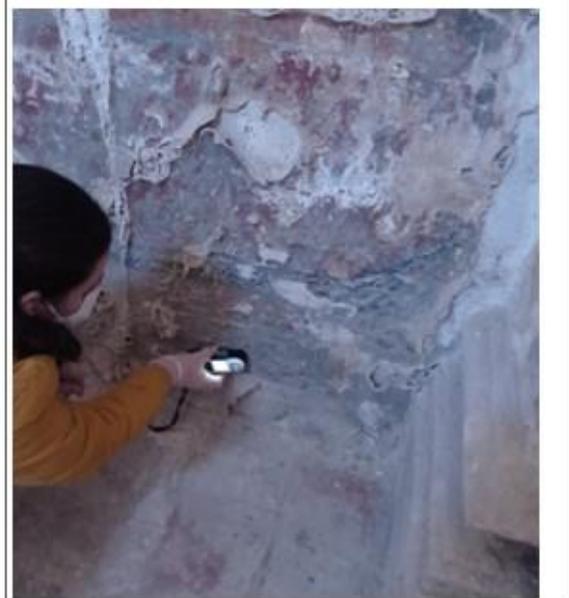
## Muro 2

El valor mostraba un café claro.

**Estado de conservación:** Esta franja esta muy deteriorada, se observaron sales y el disgregamiento de material del muro en varias zonas del zócalo.

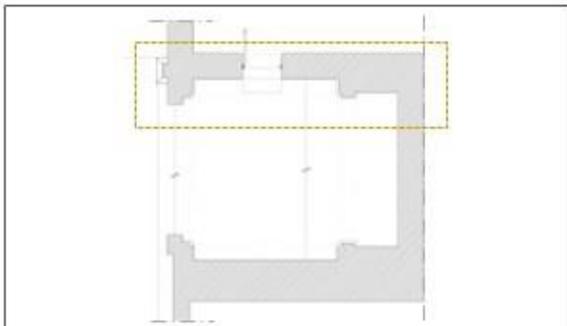
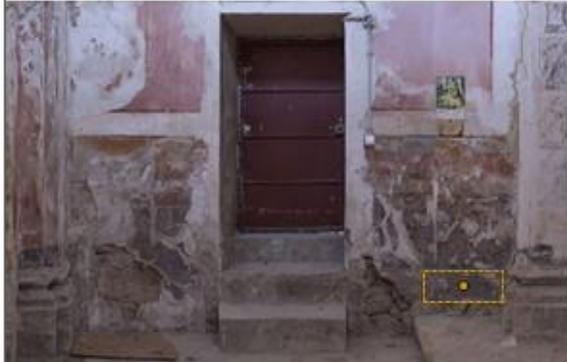
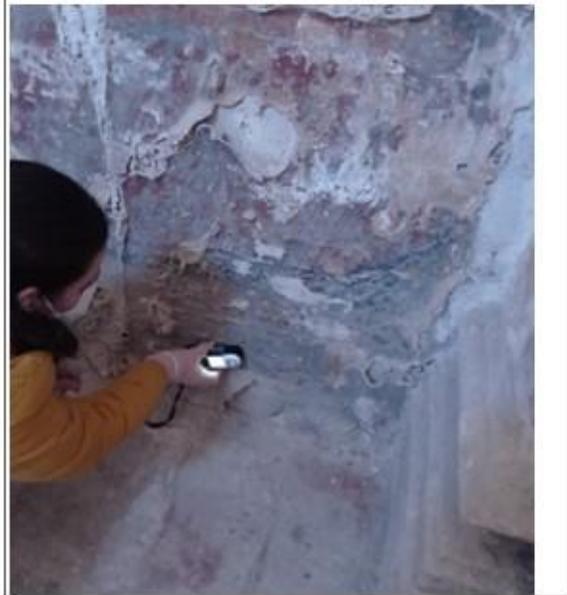
## Muro 2

**Estado de conservación:** Esta franja esta muy deteriorada, se observaron sales y el disgregamiento de material del muro en varias zonas del zócalo.
