INFORME TÉCNICO Y PROPUESTA DE INTERVENCIÓN
DE LAS PINTURAS MURALES DE LA CASA DEL POETA
VICENT DANNA EN PUÇOL.

Trabajo Fin de Grado

Grado en Conservación y Restauración de Bienes Culturales

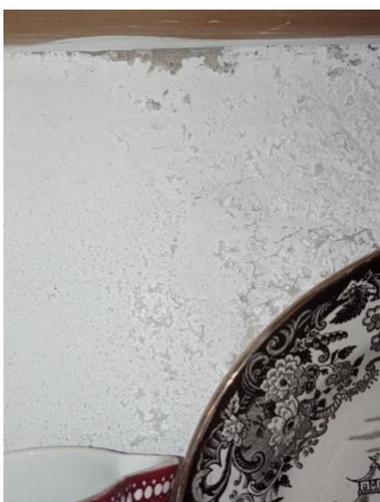
La principal causa de los deterioros en los murales es la humedad¹², que es la que ha provocado la aparición de eflorescencias en forma de polvo. Estas sales han sido producidas principalmente por capilaridad (fig. 49-50).

Fig. 49. Sales en las pinturas.

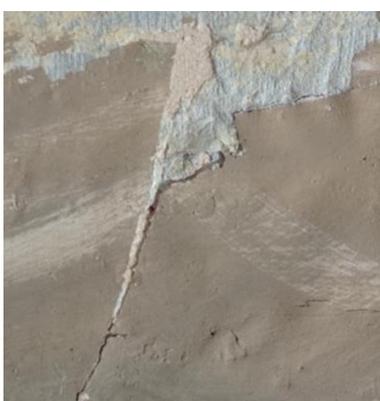
Por otro lado, tres de las pinturas están situadas en la pared oeste, que es la que limita con la vivienda de al lado; en consecuencia, el agua de lluvia que se acumula entre las dos viviendas provoca humedad por filtración, que junto a la humedad por capilaridad, han generado pérdidas como las que se aprecian en la pintura 4. No obstante, se observa que en la pintura 3, estando situada en la chimenea, los daños provocados por sales no se han producido, pues el muro tiene espacio para transpirar y no está en contacto con la pared limítrofe.

Fig. 50. Sales presentes en las vitrinas empotradas en la pared oeste.

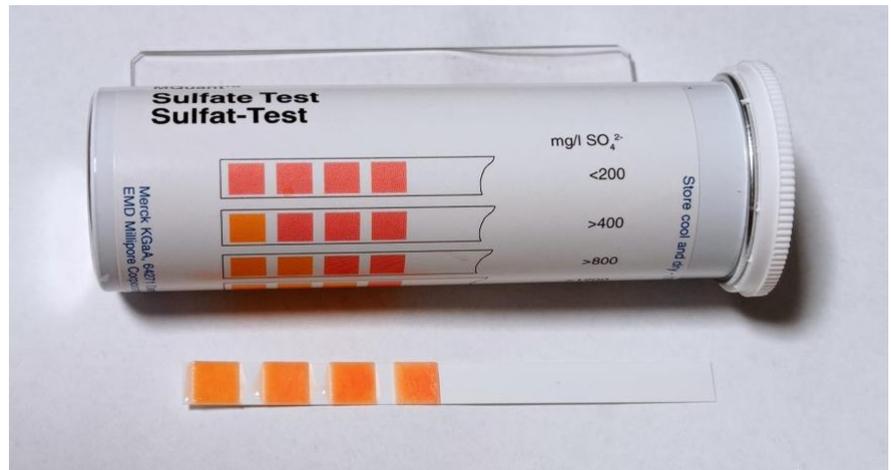
En el test de sulfatos, se observa que las tiras no generaron ninguna reacción, demostrando que en la muestra de sales no hay presentes sulfatos (fig. 54).

Fig. 54. Test de sulfatos.

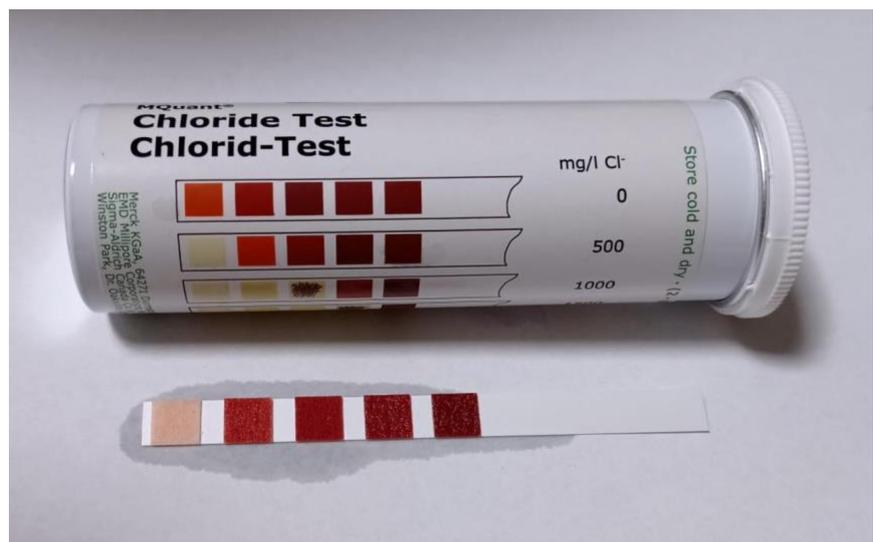
Por otra parte, las tiras del test de cloruros presentan una mínima reacción, aunque no lo suficiente como para corroborar la presencia de cloruros en la disolución de las sales (fig.55).

Fig. 55. Test de cloruros.

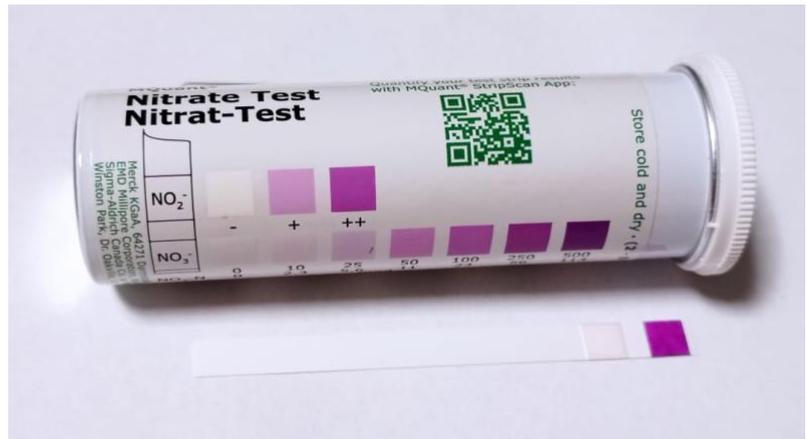
Finalmente, se realizó el test de nitratos, donde se visualiza que las tiras reaccionaron a la disolución de sales, presentando una concentración de sales de 250 mg/L (fig. 56), afirmando y comprobando que las sales en las pinturas se corresponden con nitratos (fig. 57).

Fig. 57. Test de nitratos.

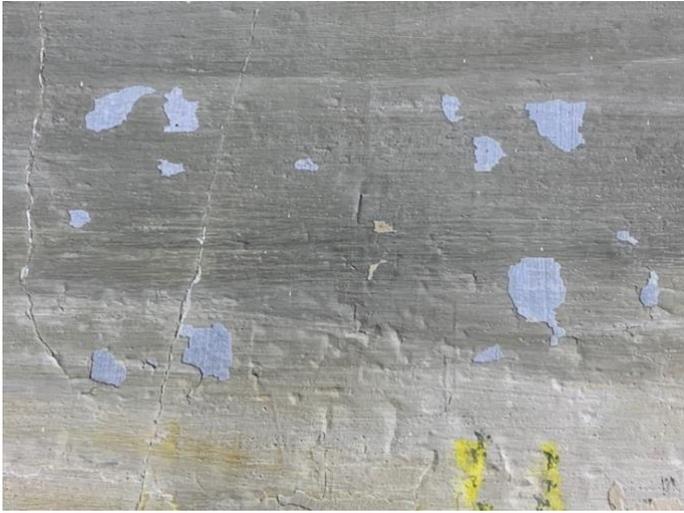
Además, las sales han provocado pérdidas y separación de estratos en la superficie pictórica, generando daños a su aspecto estético y artístico. En la pintura 4, se aprecia con cierta dificultad los elementos representados, pues las sales ocupan parte de la escena principal de la obra. Como consecuencia, parte del ganadero que va a caballo, y principalmente el toro que hay detrás de él, casi quedan borrados de la imagen. No obstante, las pérdidas no se han producido únicamente por la presencia de sales, sino que en algunos casos la capa pictórica se ha debilitado con el paso del tiempo y se han generado pérdidas (fig. 58-60).

Fig. 60. Pérdidas pictóricas, 3.

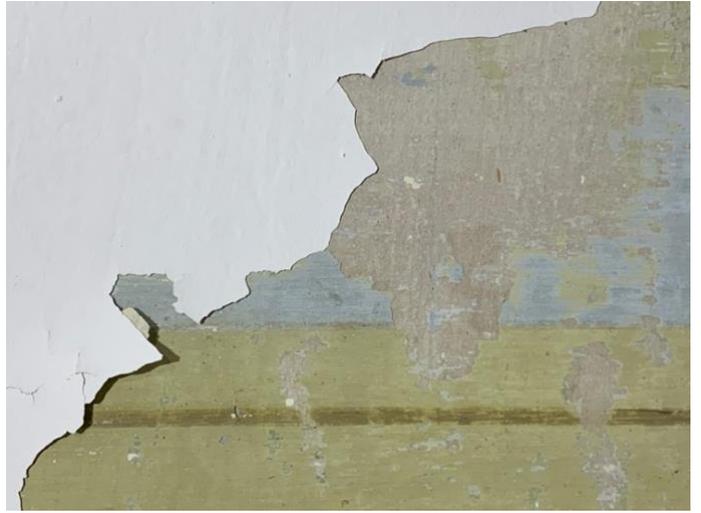
Fig. 61. Desprendimiento del encalado en la bovedilla 1.

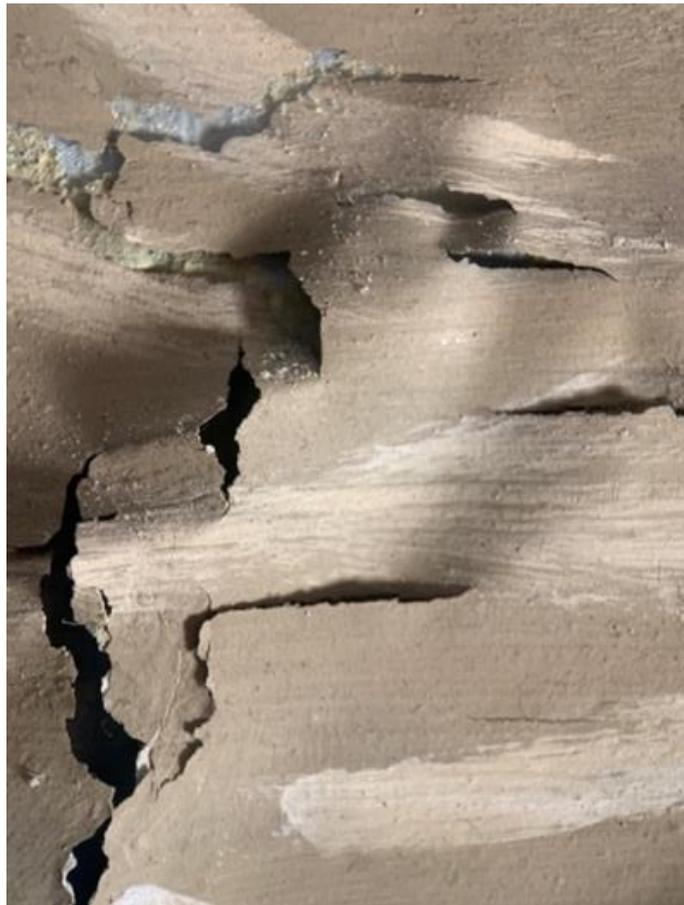
Por otro lado, en la pintura 5, la lectura visual del mural no se ve tan comprometida como en el caso anterior, pues el área delaminada coincide con la zona en la que se ha pintado el mar, permitiendo que se pueda intuir e interpretar que en ese espacio solo hay agua. No obstante, en el transcurso de un año, la separación de los estratos se sigue produciendo, tal como presenta la pintura 5, donde se observa que una de las áreas delaminadas ha terminado por desprenderse completamente (fig. 62-64).

Fig. 62. Levantamientos y delaminación de la zona.

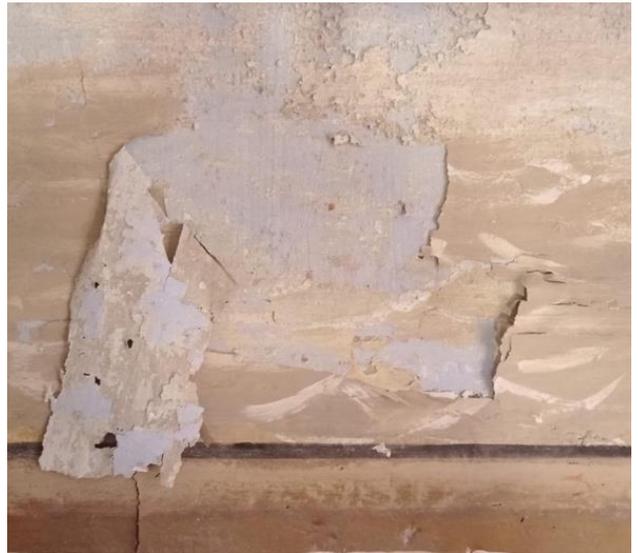
Fig. 63. Separación de estratos.

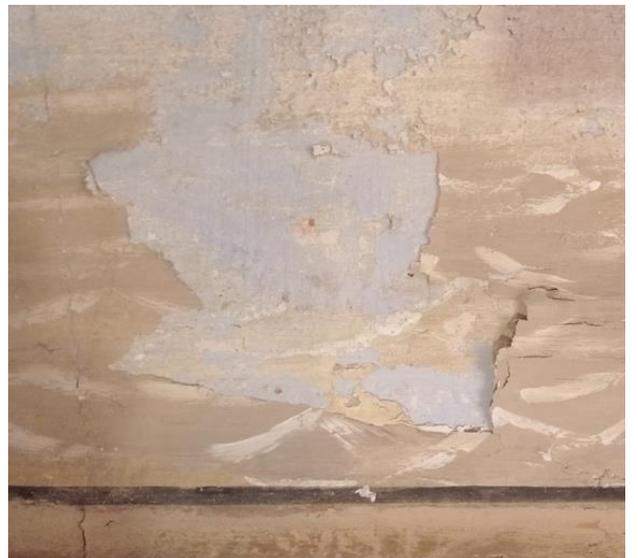
Fig. 64. Desprendimiento total.

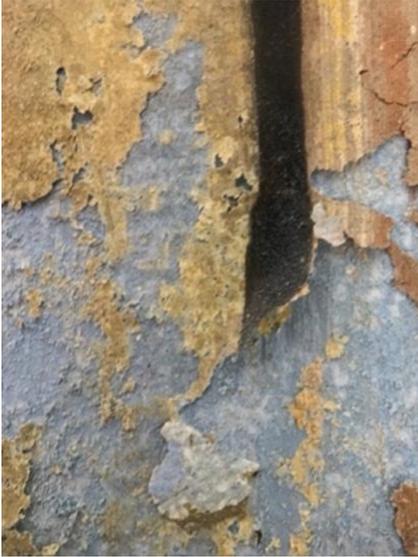
Fig. 65. Pulverulencia y delaminación, 1.

Junto a las áreas delaminadas, se aprecia pulverulencia. Esto se corresponde con la presencia de sales, pues éstas han conseguido debilitar los estratos pictóricos, deteriorando su estructura y afectando al aspecto visual de las obras. En estos casos, primero se produce la separación del estrato por el afloramiento de las sales, después se debilita la capa pictórica y, posteriormente, se genera la pulverulencia (fig. 65-67).

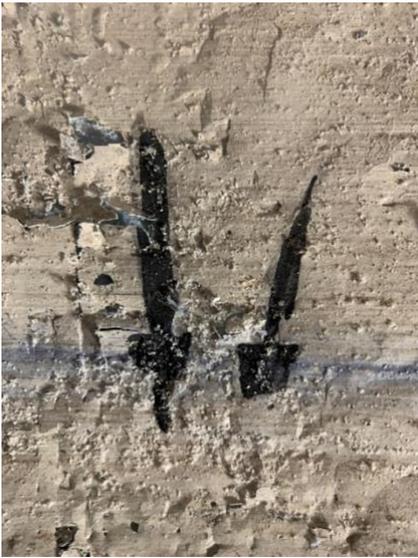
Fig. 66. Pulverulencia y delaminación, 2.

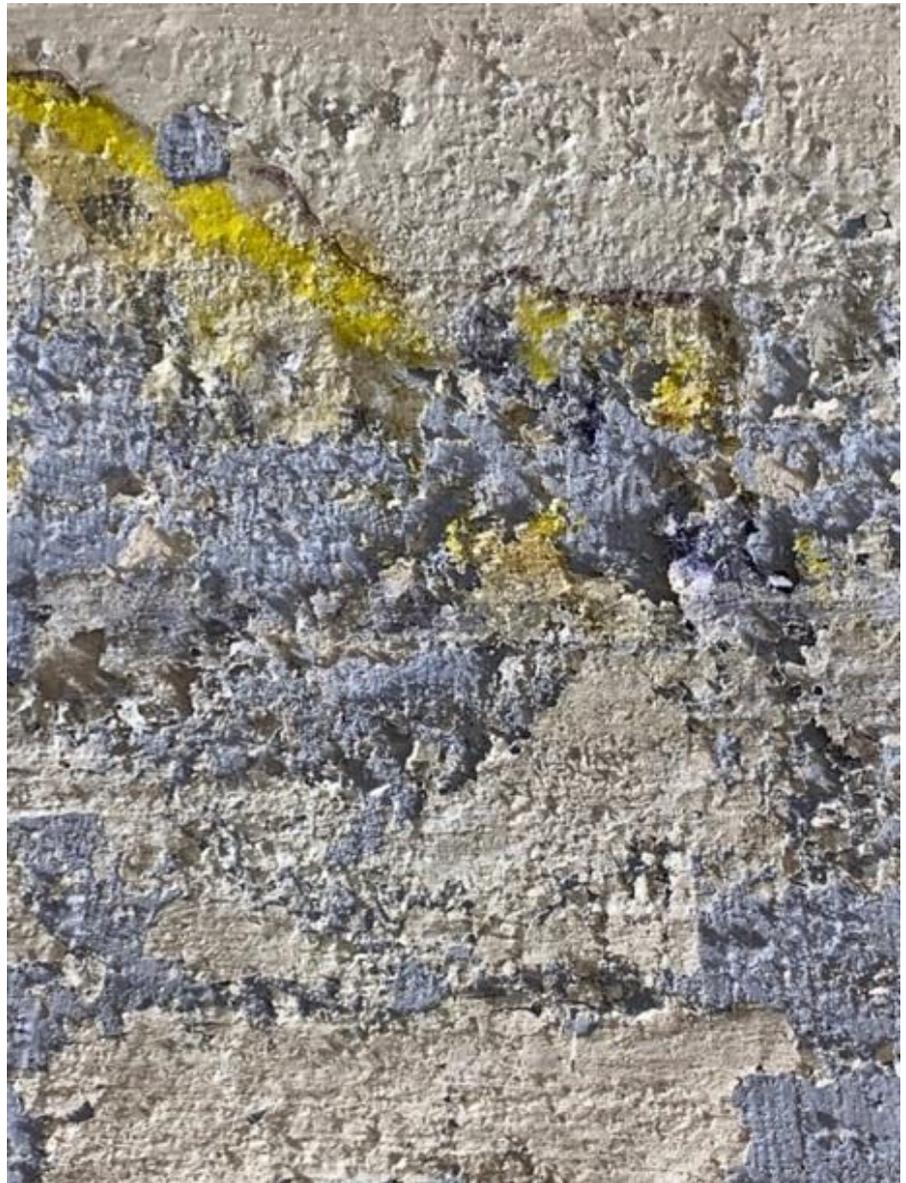
Fig. 67. Pulverulencia y delaminación, 3.

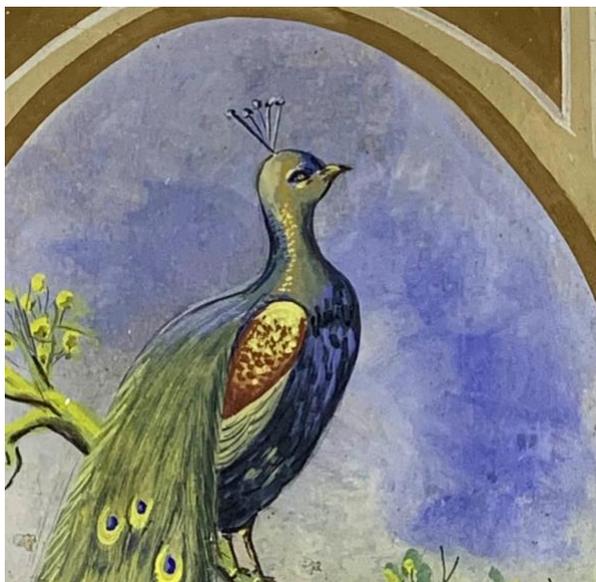
Fig. 68. Cambios de color por manchas de humedad.

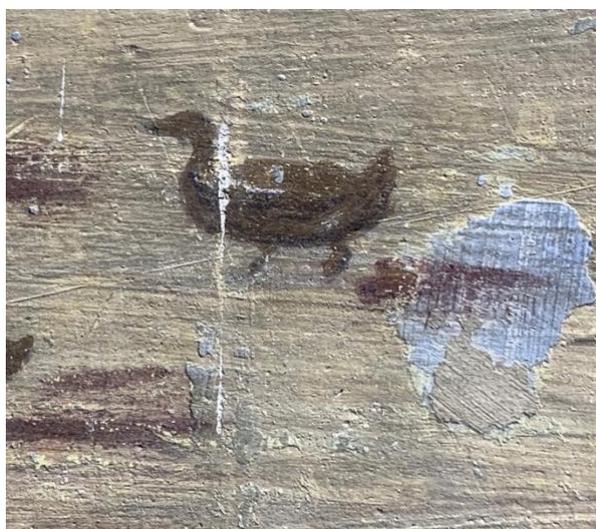
Como se ha mencionado, las pinturas presentan superficie sucia; en algunas áreas, además de esta suciedad también hay separación de estratos y pulverulencia, en otras zonas, la delaminación se muestra en forma de abolsamientos, que han llegado a producir roturas en la película pictórica, tal como se ha observado en el apartado anterior. Además, se vislumbran manchas en las pinturas, provocadas por la humedad, que ha hecho que el color en algunas zonas haya cambiado de tonalidad (fig. 68-69). Otras de las manchas encontradas se corresponden con gotas blancas depositadas sobre la película pictórica, consecuencia del encalado realizado en las bovedillas. Las gotas de cal se presentan en forma de gotas circulares y en forma de óvalo alargado (fig. 70-71).

Fig. 70. Manchas alargadas por goteo.

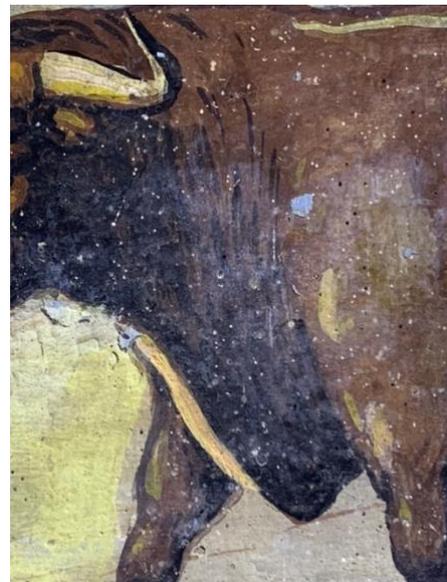
Fig. 69. Mancha de humedad.

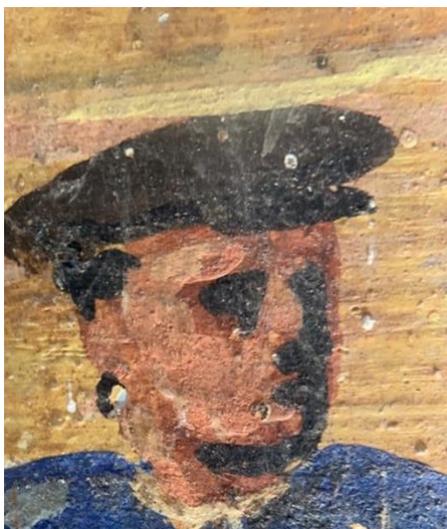
Fig. 71. Suciedad y manchas de humedad.

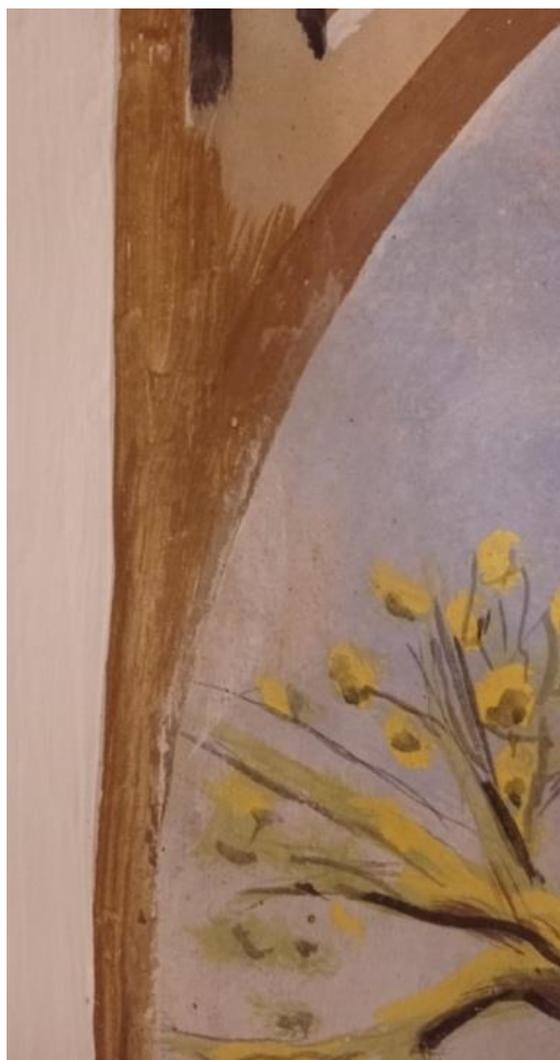
Fig. 73. Repinte sobre película pictórica y margen.

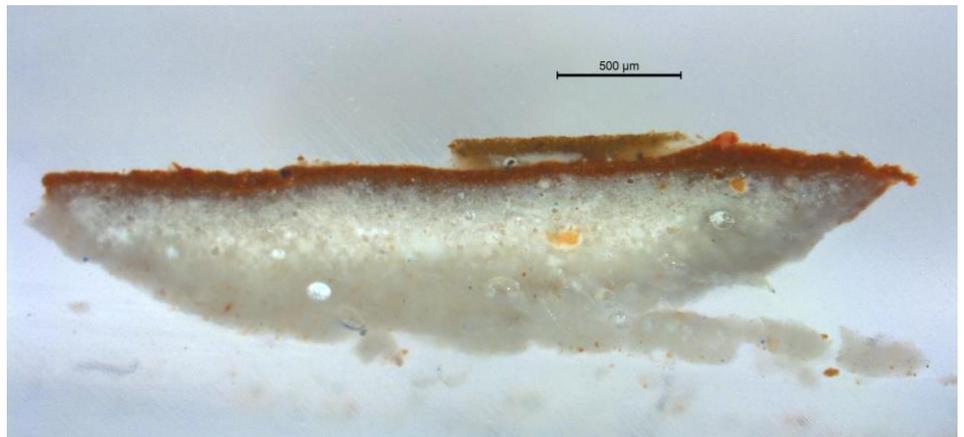
Cabe mencionar que se tomó una muestra (fig. 76) procedente de los restos perdidos de la pintura 4, que estaban depositados en el suelo de la estancia, ya que permite observar con mayor precisión la estructura de los repintes. En la figura 77, se puede observar que debajo del repinte (tono ocre superior) hay una capa blanca sobre la película pictórica (tono ocre rojizo inferior), tratándose posiblemente de una preparación o parte del encalado presente en las paredes y el techo.

Fig. 76. Estratigrafía de una zona de repinte.

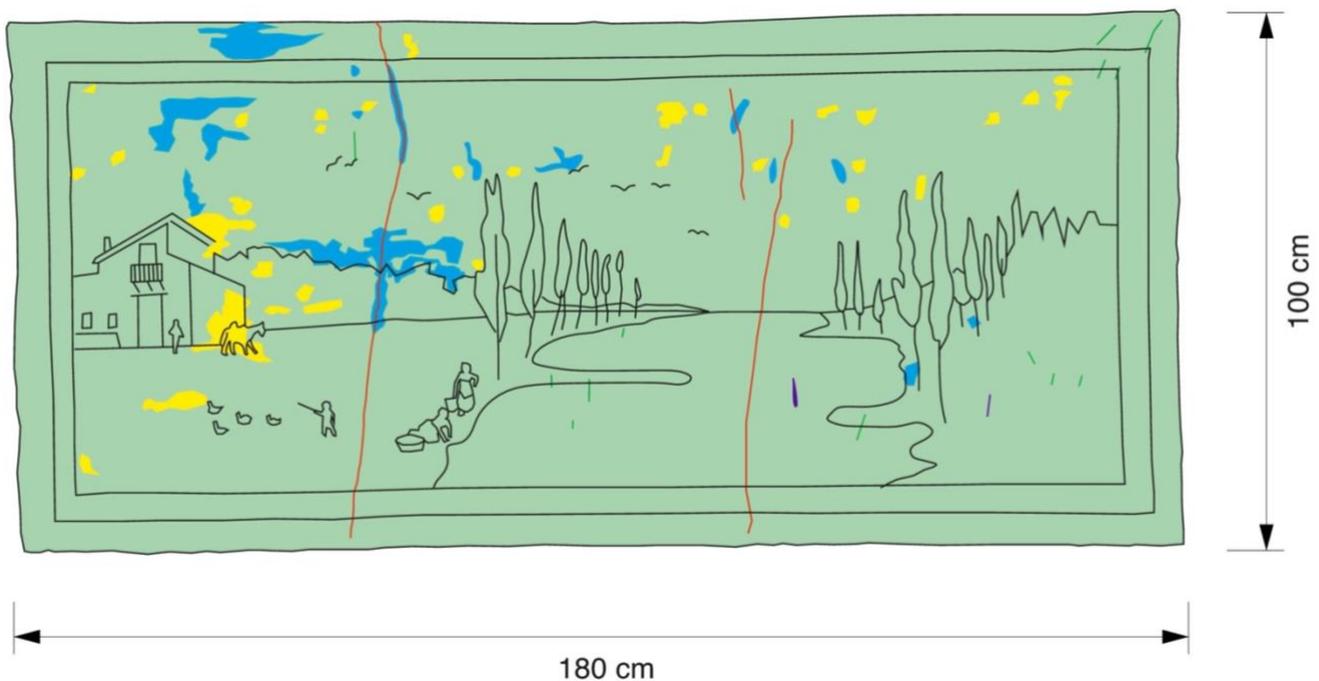
Fig. 78. Mapa de daños, pintura 1.

En la pintura 1, los principales daños que presenta son suciedad superficial, pérdidas pictóricas y lagunas; después en menor medida se encuentran grietas, fisuras y manchas (fig. 78).

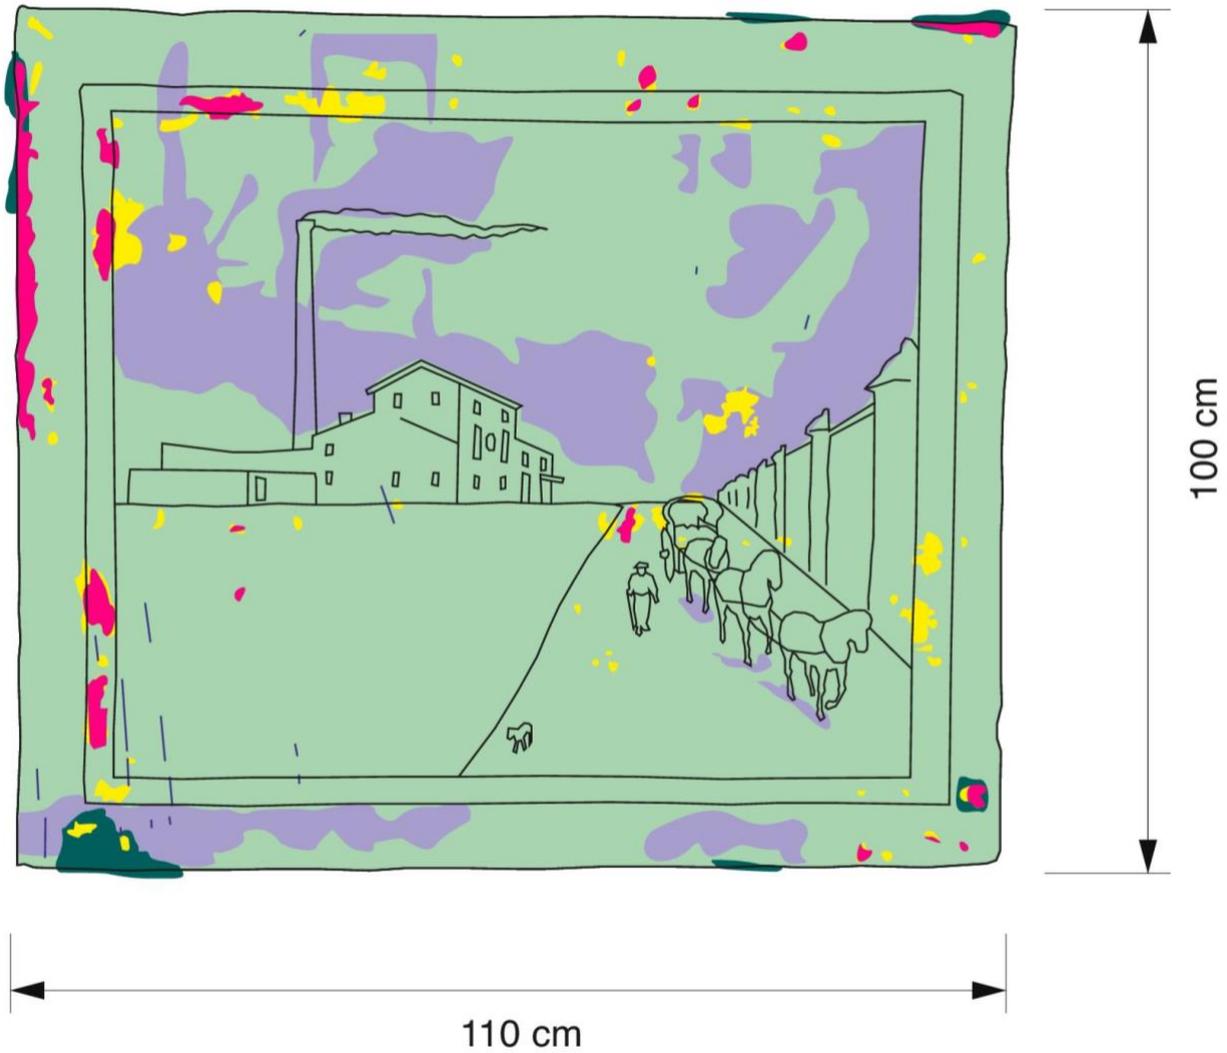
Fig. 79. Mapa de daños, pintura 2.

En la pintura 2, los daños más recurrentes son suciedad superficial, cambios de color provocados por humedad, seguido de lagunas y repintes, y finalmente craqueladuras y algunas manchas (fig. 79).

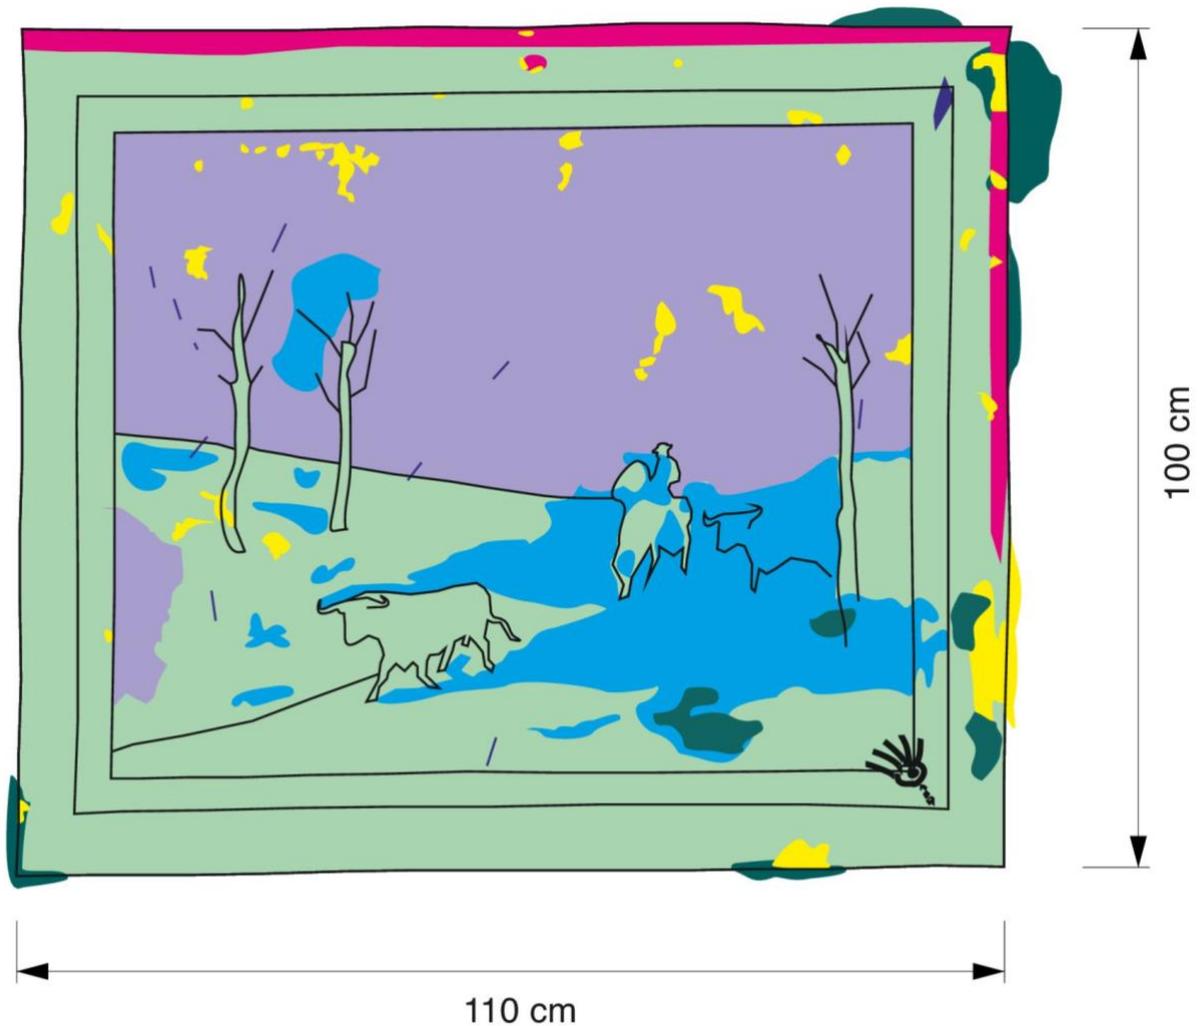
Fig. 81. Mapa de daños, pintura 4.

Las problemáticas más frecuentes en la pintura 4 son la suciedad generalizada, pérdidas provocadas por sales, así como oscurecimiento del color originado por la humedad. También existen craqueladuras, abolsamientos, repintes y escasas manchas (fig. 81).

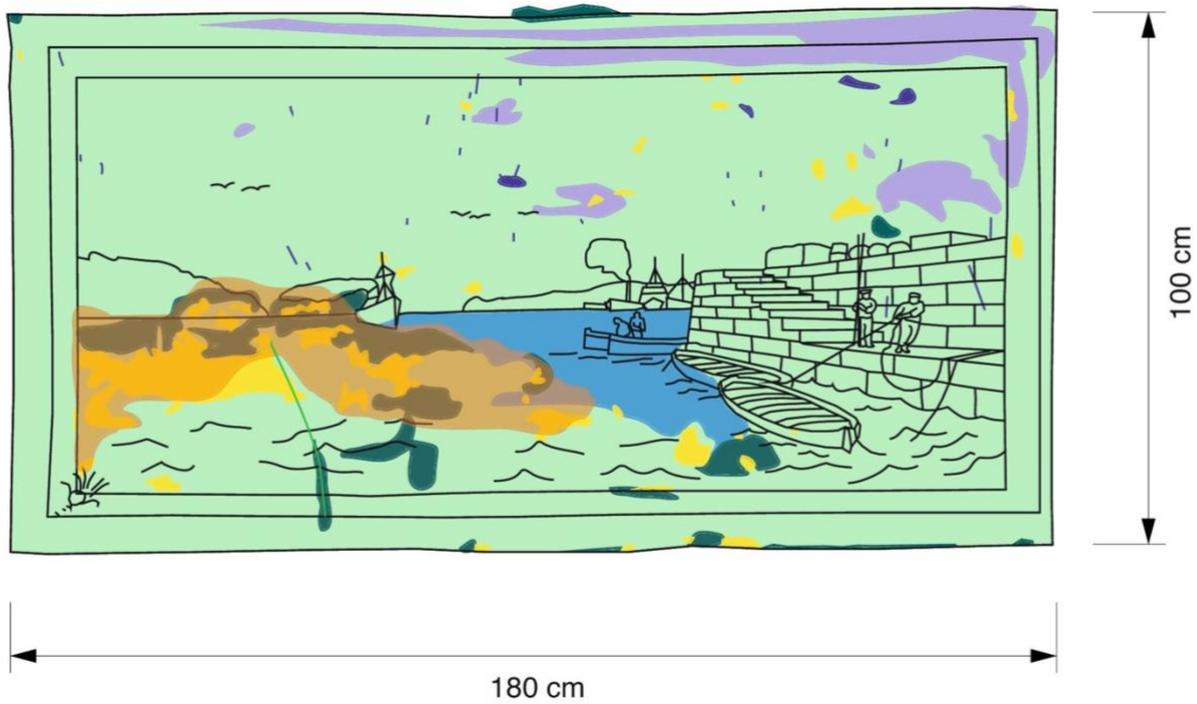
Fig. 82. Mapa de daños, pintura 5.

Por último, en la pintura 5 se destacan separación de estratos, lagunas, pérdidas y oscurecimiento del color causados por la presencia de eflorescencias, además de la suciedad superficial. Después, escasamente se aprecian manchas y fisuras (fig. 82).

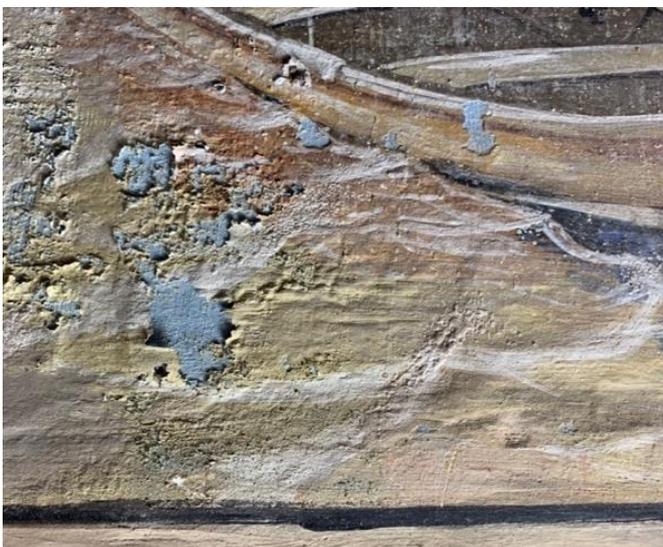
Fig. 84. Área antes de aplicar la cata.

En la pintura 5 hemos podido realizar una prueba en una zona pulverulenta y delaminada. El objetivo era comprobar la respuesta de la pintura al agua, valorar la capacidad de ablandamiento de las capas y si era posible llevar al sitio las zonas levantadas mediante la acción del agua, y en ese caso poder utilizar para la consolidación un adhesivo acuoso. En esta prueba se aplicó un papel japonés de bajo gramaje, el cual hacía de filtro protector ante la acción directa de la brocha o la esponja. Se pretende de esta manera llevar al sitio la pintura y a la vez realizar una acción de limpieza de las partículas de suciedad superficial (básicamente del polvo). La pintura se pudo llevar al sitio sin problemas, aplicando el papel cuidadosamente sobre una pequeña zona y presionando con una brocha primero y con una esponja después, con agua destilada (fig. 83-85). Esta primera prueba nos ha permitido también valorar la capacidad de limpieza de la suciedad superficial, y que en este caso ha resultado suficiente. Tras retirar el papel japonés también se observó que no se produjeron marcas ni cercos provocados por el agua. Por tanto, se propone realizar la adhesión definitiva de los estratos pictóricos con una emulsión acuosa de un polímero acrílico (tipo Acril ME) a través de papel japonés.

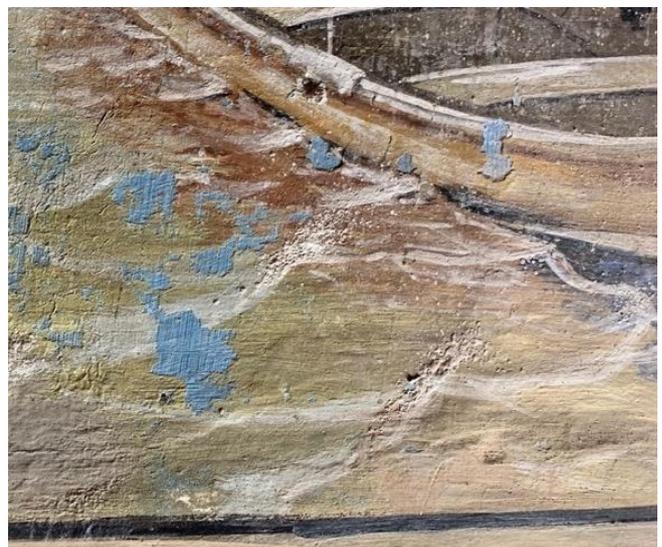
Fig. 85. Área después de aplicar la cata.

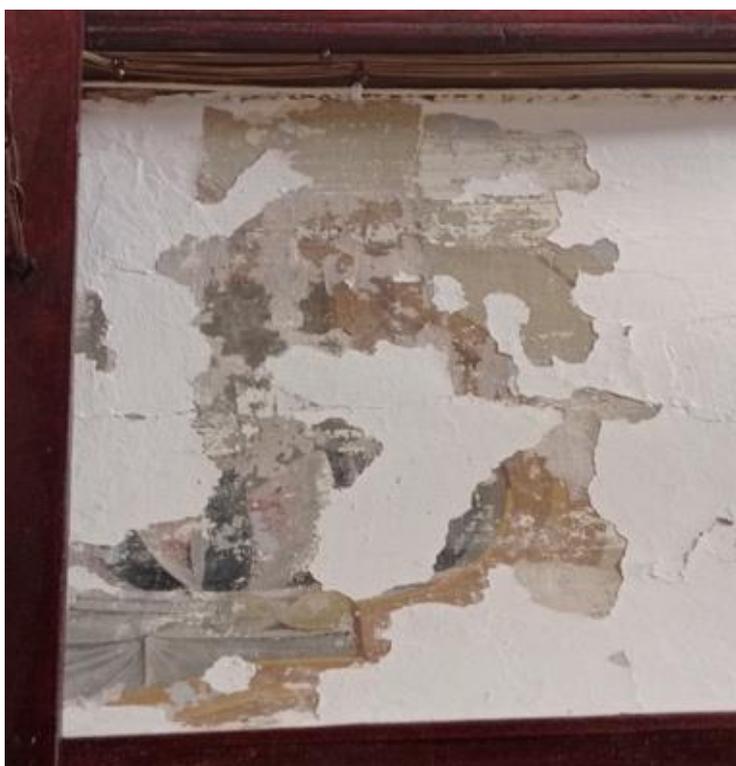
Fig. 87. Bovedilla 3, posterior al desencalado.

Aunque las catas de desencalado fueron de dimensiones reducidas, parece confirmarse la presencia de pintura mural figurativa en las bovedillas, al menos en una de ellas. Las zonas desencaladas han dejado al descubierto la representación de elementos de un bodegón, con frutas colocadas sobre una mesa, junto a un cuchillo y pan (fig. 86-87). Se aprecia la posible presencia de otras decoraciones murales en el resto de las bovedillas, pero no se ha podido confirmar. Lo que sí que parece claro es que en todas las bovedillas se percibe la presencia de otra decoración mural, a modo de encintado, en los márgenes de las bovedillas.
