GLORIFICACIÓ DE LA MARE DE DÉU DAIGÜES VIVES  
UN LLENÇ ANÒNIM DEL S.XIX  
ESTUDI HISTÒRICO-TÈCNIC, PROPOSTA I PROCÉS  
D'INTERVENCIÓ

Treball Fi de Grau

Grau en Conservació i Restauració de Béns Culturals

AUTOR/A: Chorro Gimeno, Aitana

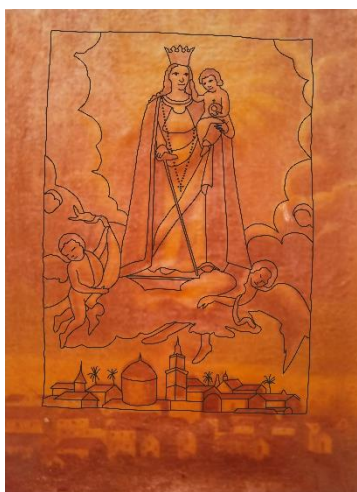
**Imatge 23.** Fotografia de l'obra abans de ser mutilada.

ocasionat una pèrdua d'informació, tant en les dimensions originals de l'obra, com a l'aportada per la pròpia pintura. Tot açò queda corroborat per la irregularitat que es presenta als marges, i per la comparació senzilla que es pot fer visualment de l'estat actual amb el format original mitjançant una fotografia feta abans d'aquesta mutilació [imatge 23].

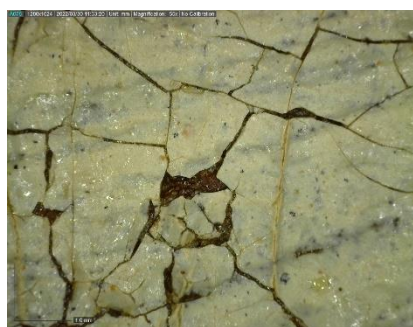
**Imatge 27.** Detall de faltant de pel·lícula pictòrica en que s'aprecia la capa de preparació. Microscopi Dino-lite®, model Premier Digital Microscope (55x augments).

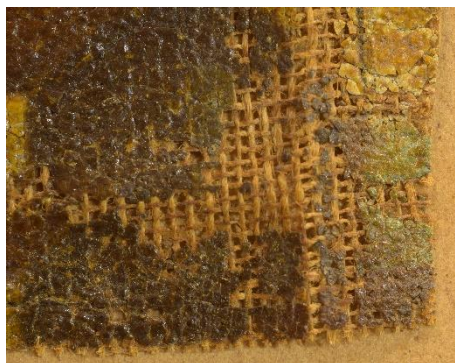
La zona més debilitada és la del perímetre a causa del tall practicat [imatge 33], sobretot al marge inferior, emmenant desfilaments i pèrdues de la trama i/o l'ordit en algunes ocasions, provocant faltants puntuals; les vores resulten ser talls irregulars, que afecten al format de l'obra.

Imatge 33. Detall d'un dels marges, abans de desdoblar-lo.

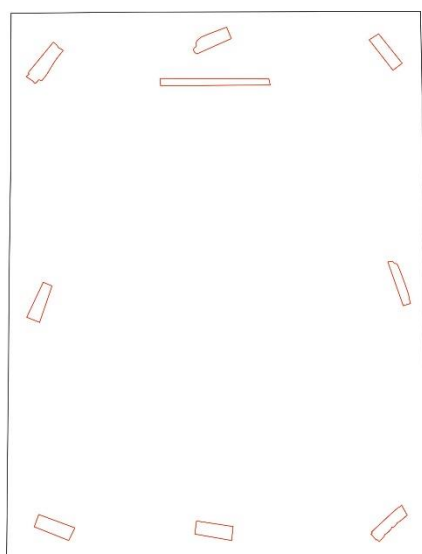
**Imatge 34 (esquerra).** Diagrama de danys de l'anvers del tauler DM.

■ Residus de cinta de carrosser

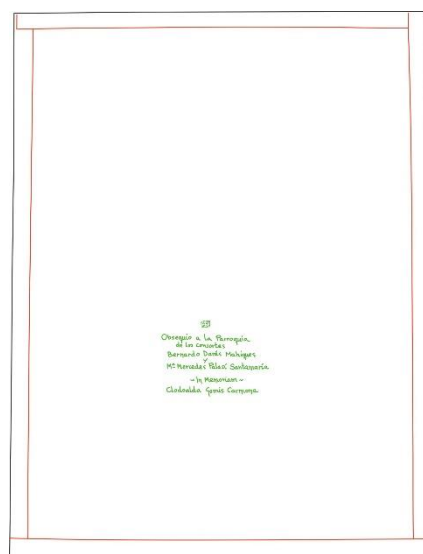
**Imatge 35 (dreta).** Diagrama de danys del revers del tauler DM.

■ Inscripció a retolador negre  
■ Residus de cinta de carrosser

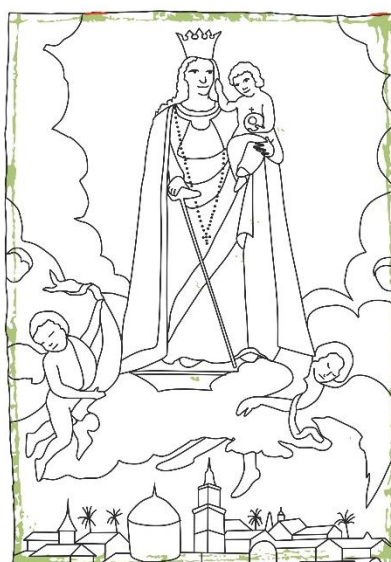
A més de les alteracions ja esmentades, cal remarcar també l'estat d'oxidació i engroguiment en que es troba la grossa capa de vernís, que no permet llegir l'escena sense dificultats i altera la percepció de la paleta cromàtica. Amb el pas del temps, aquesta augmenta la polaritat dels elements compostius del vernís i a la vegada perd la flexibilitat original, com ocorreix amb la capa pictòrica, que la torna més dura incrementant les possibilitats de que apareguen craqueladures.

**Imatge 36.** Diagrama de danys de l'anvers de l'obra.

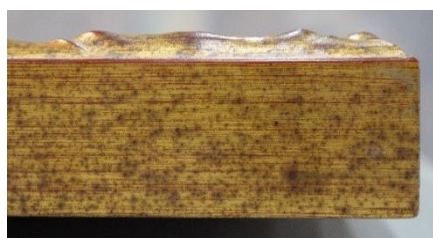
Es conserven les capes originals amb les quals es va daurar el marc. S'aprecia la capa d'aplicació del bol roig sobre la qual es depositaven les fulles d'or. No s'han realitzat proves per comprovar els materials que componen el marc, però, en aquest cas, podria tractar-se de la utilització de la tècnica del *mixtió*, com es pot observar als marges, on es veu que les esquerdes són en la mateixa direcció que la fusta i no s'aprecien marques de brunyit; en cas de ser *mixtió*, es podria afirmar que la capa de bol és simplement ornamental, per a que done efecte de ser un daurat a l'aigua. Per altre costat, sembla que s'ha utilitzat plata corlada, ja que també es poden apreciar puntets pels marges del marc, que indicarien un procés de sulfatació de la plata, que es produeixen per les zones en que la corla ha trencat i no es veu unió de làmines daurades.

**Imatge 37.** Detall de l'estat del daurat al marc.

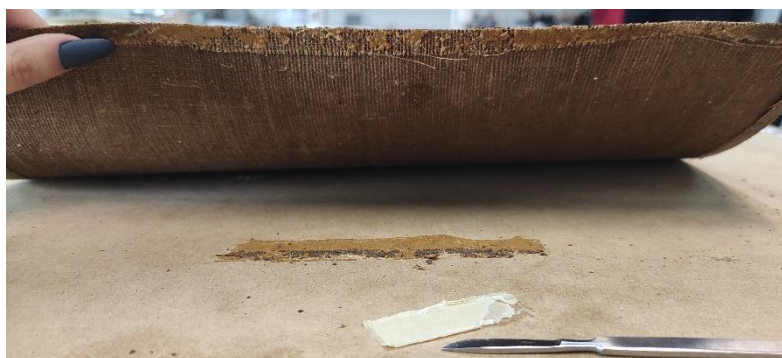
Quan les proves s'han concluit, el següent pas ha sigut desgrapar l'obra del tauler DM, de manera que permeta treballar millor. S'ha observat com la vora superior, a més d'estar grapada, està adherida al tauler. Amb un bisturí s'ha retirat a poc a poc la cinta adhesiva de doble cara que adheria l'obra fins desunir-la [imatge 38], i s'ha traspassat a un llit de cartró amb Melinex al damunt.

**Imatge 38.** Detall de l'adhesió de l'obra al tauler DM.

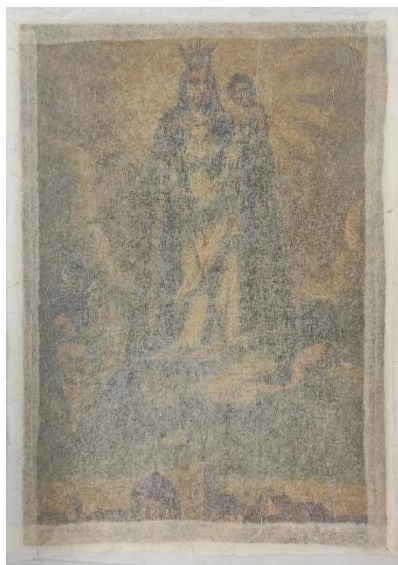
**Imatge 39.** Protecció amb gelatina tècnica.

S'ha preparat gelatina tècnica, utilitzant 7gr amb 100ml d'aigua, per fer una protecció a les vores de l'obra, ja que l'estrat pictòric es troba dèbil. S'ha aplicat en calent sobre un paper japonès, de 9gr/m<sup>2</sup> de gramatge, prèviament col·locat sobre l'anvers de l'obra, i se li han tallat flecs per a que no es produïsquen tensions innecessaries. Una vegada seca aquesta protecció, s'ha preparat un altre paper japonès del tamany de l'obra i, utilitzant la mateixa proporció de gelatina, s'ha impregnat sobre aquesta, de manera que s'ha realitzat una consolidació general [imatge 39]; s'ha secat completament mitjançant planxat a temperatura suau. De nou, s'han tallat flecs per evitar que el tensat siga excessiu i afecte negativament l'obra. S'ha doblat paper i s'ha col·locat als cantons de l'obra, de manera que servisca com a coixinets, i s'ha posat pes damunt, per a que la pintura al secar-se i tensar-se no es deforme.

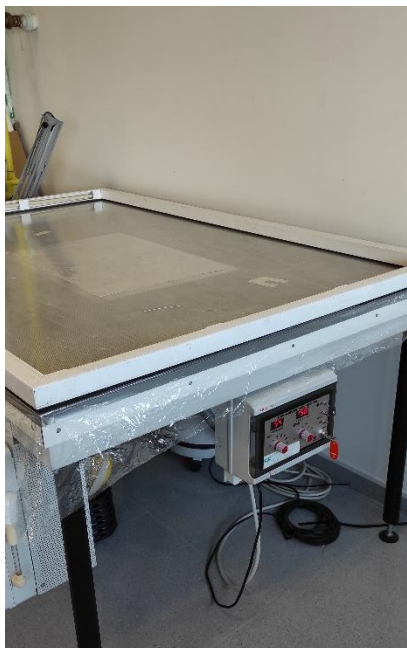
**Imatge 42.** Taula de baixa pressió.

S'ha calfat de nou la Beva, per fer la nova consolidació, i mentre s'ha tallat TNT-30B<sup>52</sup>, de gramatge 25g/cm<sup>2</sup> del tamany de l'obra. Sobre el paper s'ha aplicat la Beva calenta en el sentit de les fibres del paper, de manera que no cause tensions en l'obra, utilitzant mascareta de dissolvents. Després, s'han tallat flecs a les vores i s'ha posat pes als laterals per evitar deformacions. S'ha deixat evaporar el dissolvent i s'ha preparat una carpeta que servís d'embalatge per traslladar l'obra a la Facultat de Belles Arts, al taller de pintura de cavallet, ja que al dia següent s'ha hagut de dur al taller per posar-la en la taula de baixa pressió<sup>53</sup> [imatge 42], de manera que el calor i la pressió es distribuïssin bé per tota l'obra.

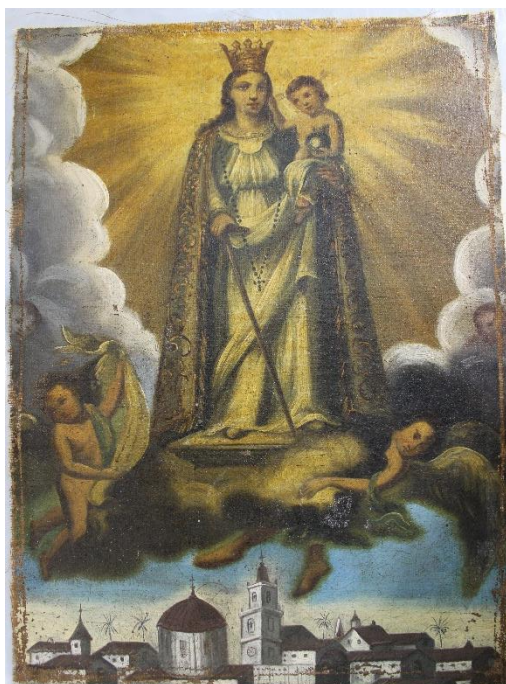
**Imatge 44.** Procés de la neteja de l'obra. Eliminació del vernís oxidat.

que s'ha utilitzat anteriorment. S'ha seguit a la mateixa zona, la part inferior dreta, i seguint els volums de l'obra s'ha anat retirant la capa de vernís oxidada.
