UNIVERSITAT POLITÈCNICA DE VALÈNCIA

PINTURAS MURALES DEL SANTUARIO DE LA VIRGEN  
DE LA LOMA EN CAMPILLO DE ALTOBUEY. ESTUDIO  
TÉCNICO Y PROPUESTA DE INTERVENCIÓN

Trabajo Fin de Grado

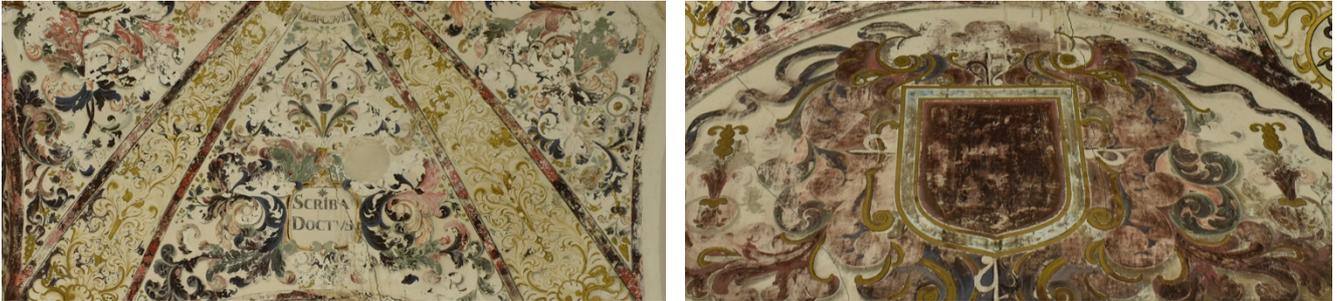
Fig.19. Zonas de las pinturas de la capilla de San Cristóbal con la película pictórica erosionada

El resto de la zona presenta pérdidas de partes de la película pictórica, la cual se observa en gran parte erosionada (fig.19), pero no se tiene noción de las causas que la han llevado a ese estado. Es muy probable que alguna de las causas que la han llevado a ese estado hayan sido el paso del tiempo, la utilización de materiales no adecuados, la acumulación de suciedad o las malas manipulaciones que haya sufrido la obra.

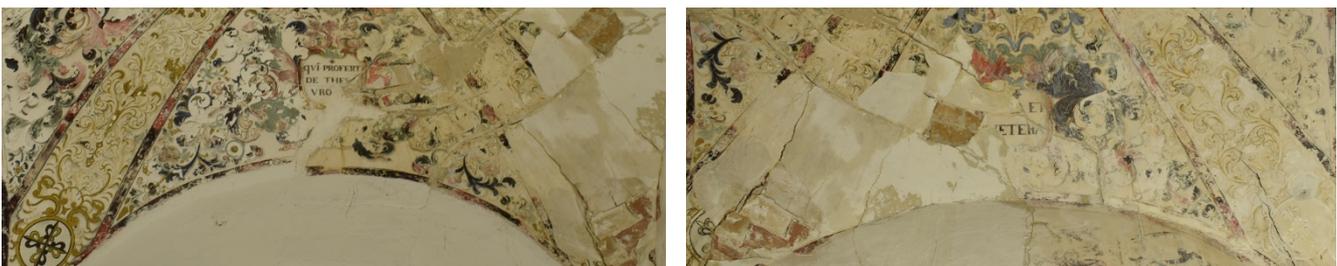
En la zona donde se sitúa el escudo con la inscripción en latín “ *qui profert de thesauro*” se observa perfectamente como el techo se desprendió unos centímetros, creando una gran grieta la cual fue rellenada con yeso para salvar la situación (fig.20).

Fig.20. Zonas de las pinturas de la capilla de San Cristóbal afectadas por el desprendimiento del techo de la capilla.

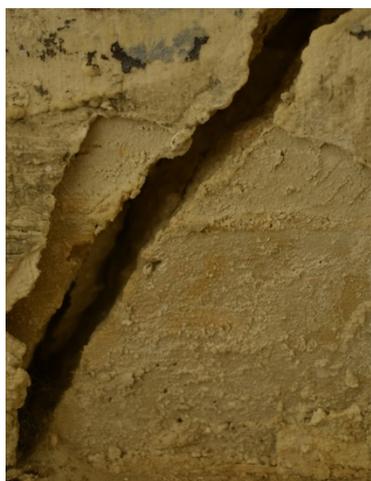
Esta parte del techo está llena de grandes faltante y varias grietas (*fig.21*) en la parte baja del mismo y, como en las otras dos filas decoradas con doradas mencionadas anteriormente, estas filas tampoco conservan gran cantidad de oro, simplemente se puede observar el dibujo de lo que representaban y algún resto.

*Fig.21. Detalle de una de las grietas más anchas.*

Las grietas de mayor entidad se rellenaran con el mismo mortero de inyección PLM I.

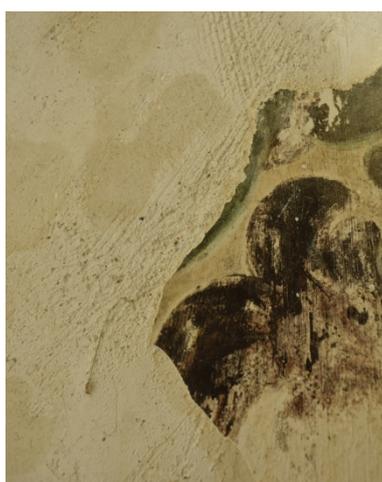
La pared de la izquierda, situada debajo de la zona donde se encuentra el último escudo mencionado, apenas conserva película pictórica. Se ha perdido la mayor parte y además se ha perdido parte del enlucido (*fig.22*), dejando a la vista el enfoscado de la pared.

*Fig.22. Detalle de la pérdida de película pictórica y parte del revoco.*

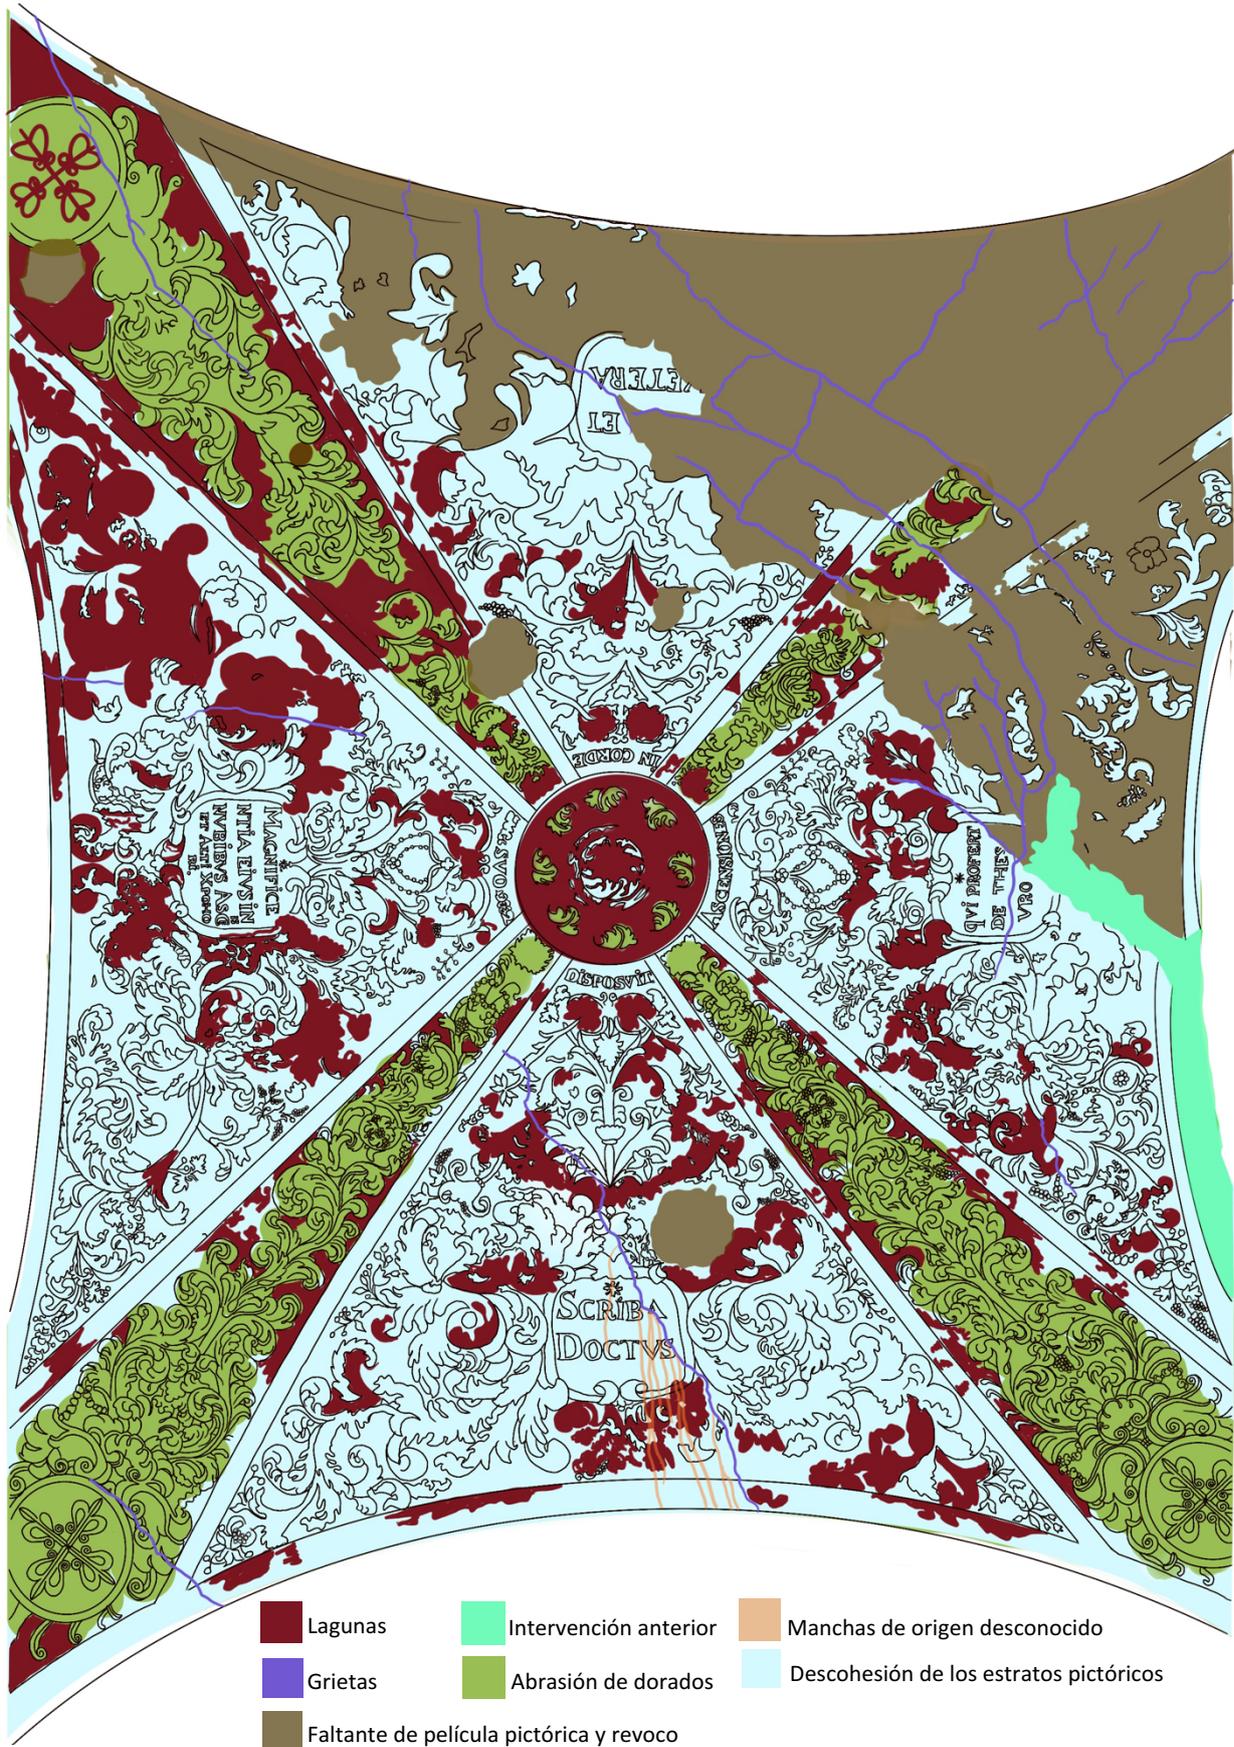
Mapa de daños 1. Patologías del techo de la capilla de San Cristóbal, Santuario de la Virgen de la Loma.

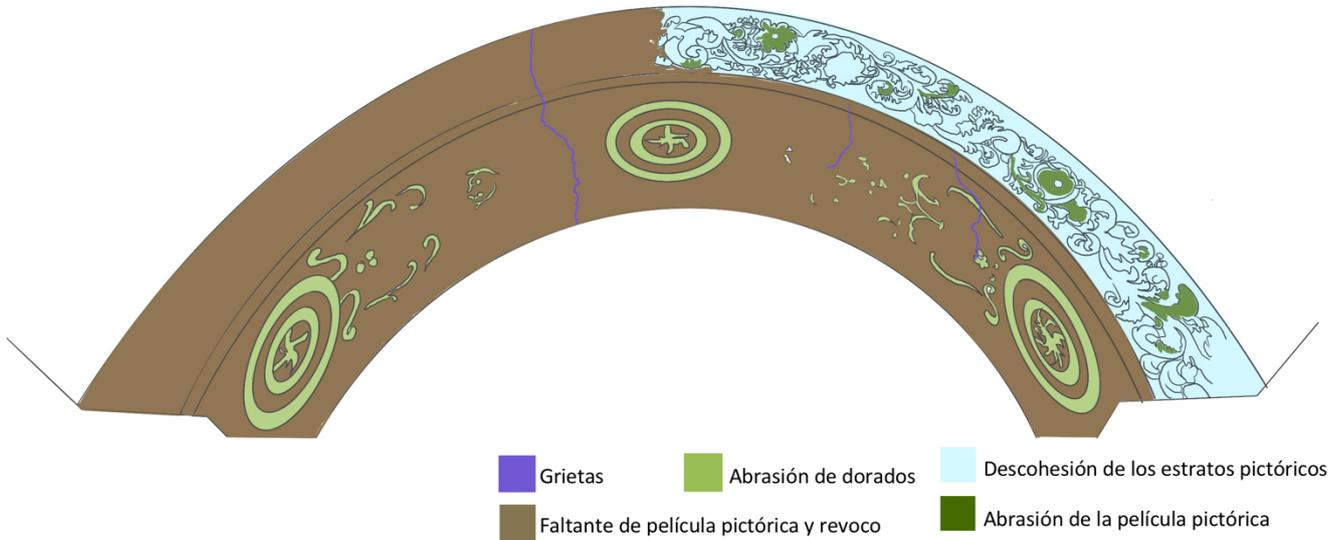
Mapa de daños 2. Patologías del arco de entrada a la capilla de San Cristóbal, Santuario de la Virgen de la Loma.

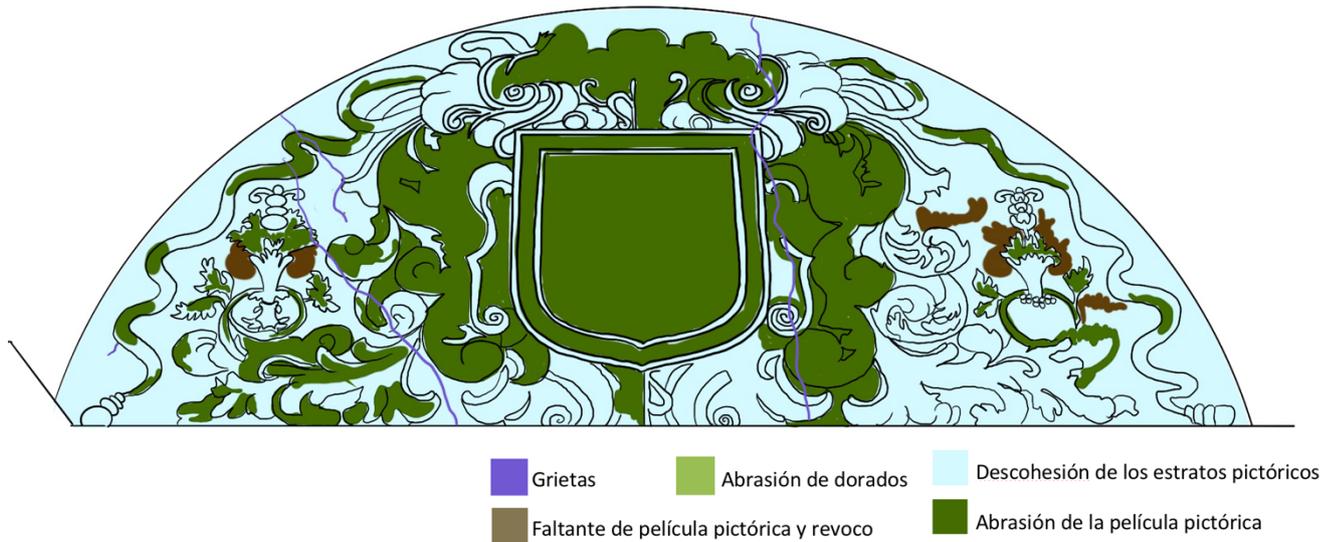
Mapa de daños 3. Patologías de la pared oeste de la capilla de San Cristóbal, Santuario de la Virgen de la Loma.

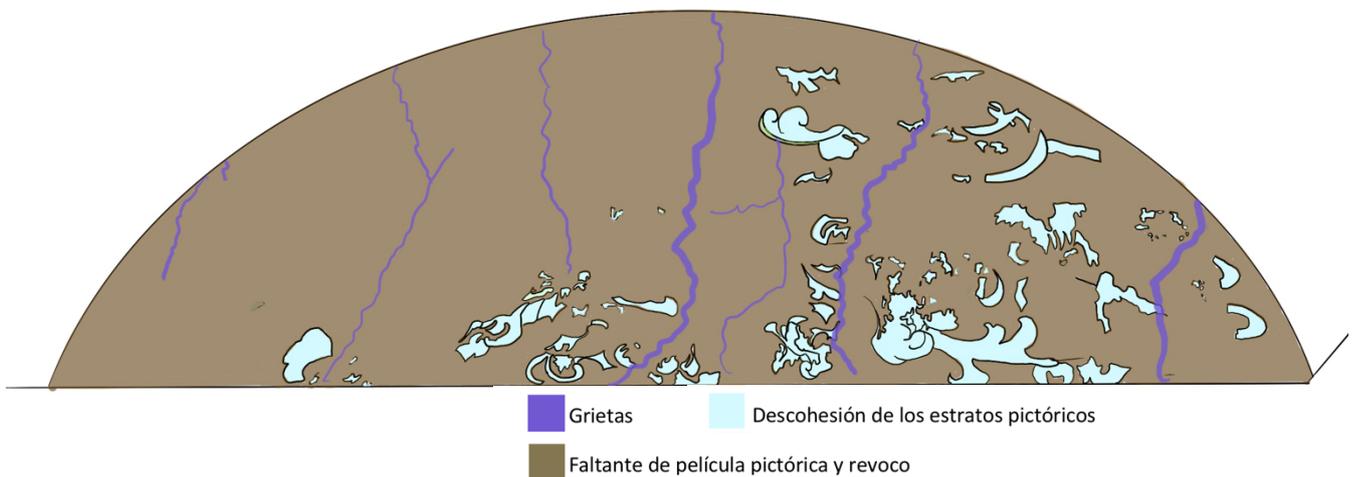
Mapa de daños 4. Patologías de la pared este de la capilla de San Cristóbal, Santuario de la Virgen de la Loma.

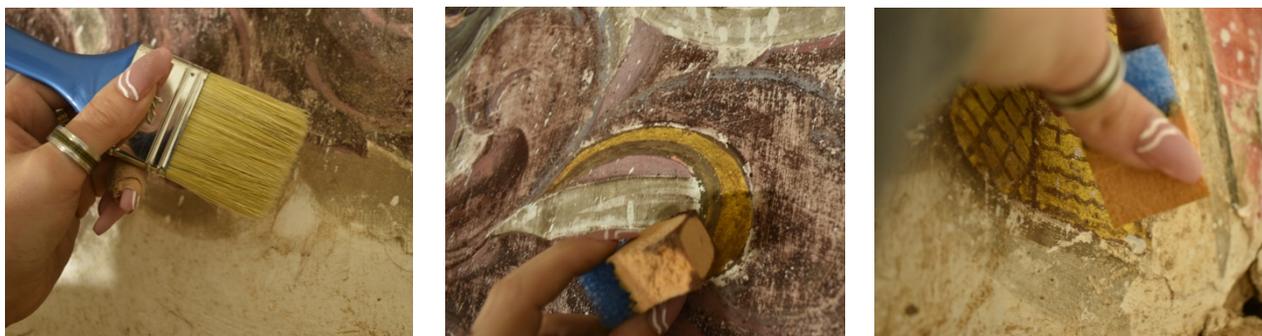
Fig.. Imágenes de las catas de limpieza realizadas sobre las pinturas mediante brocha y esponja Wishab

En primer lugar se procedió a realizar unas pequeñas catas de limpieza (*fig.*) mediante brocha, la cual ya nos desveló el mal estado de conservación de las pinturas, ya que no permitía su limpieza por la completa descohesión de las mismas. La falta de aglutinante hacía que la película pictórica se desprendiera con mucha facilidad creando así una pérdida de colorimetría similar a la que sufren el resto de las zonas donde la pintura ha ido cayendo.
