Estudio y propuesta de intervención de las Pinturas  
Murales de la Sociedad Recreativo Cultural de Chiva de  
Manuel Mora

Trabajo Fin de Grado

**ESTUDIO Y PROPUESTA DE INTERVENCIÓN  
DE LAS PINTURAS MURALES DE LA  
SOCIEDAD RECREATIVO CULTURAL DE  
CHIVA DE MANUEL MORA.**

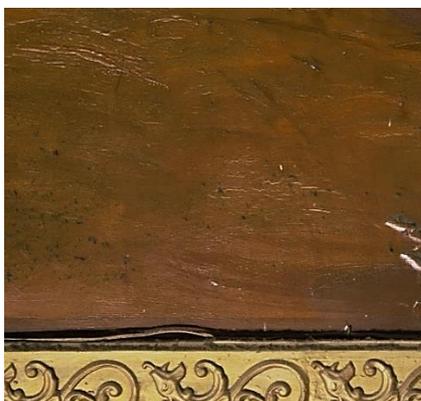
En primer lugar, podemos observar de manera generalizada una gran cantidad de suciedad superficial en toda la extensión de las obras (Fig.24). Se aprecian deposiciones de polvo, excrementos de insectos, productos de combustión adheridos a la película pictórica fruto del humo de cigarrillos, gotas de pintura blanca debidas a alguna irresponsabilidad relacionada con la no protección de las obras al pintar el techo y las paredes del edificio, goteando de esta manera esa pintura sobre la superficie pictórica. El humo de tabaco es muy perjudicial para las obras ya que provoca un incremento de deposiciones grasas y aceitosas aumentando las propiedades plásticas de las obras. Y nuestras obras han estado en contacto con el alquitrán del tabaco durante muchos años por lo que contienen una gran cantidad viscosa de hidrocarburos con un alto peso molecular. Este alquitrán actúa como medio, produciendo un efecto de grano incrustado sobre la superficie pictórica, que puede confundirse en ocasiones con texturas de la propia técnica.

Figura 24. Detalle de la suciedad superficial.

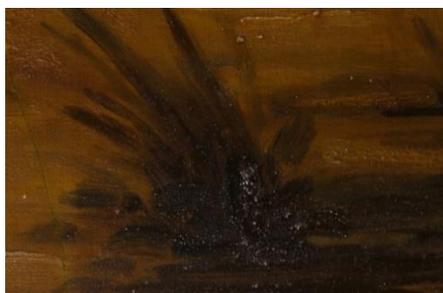
Figura 26. Detalle de las rugosidades producto del barniz.

A simple vista el principal problema que comparten las cuatro obras es la existencia de un barniz amarillento que cubre toda la superficie pictórica, impidiendo así poder ver los colores originales de las obras, e incluso dificultándonos la lectura de algunas figuras debido al fuerte oscurecimiento de este. Este barniz que cubre toda la superficie pictórica es bastante denso e incluso en alguna zona se pueden observar ciertos grumos por una mala aplicación a la hora de extenderlo. Al secarse estos excesos han producido cierta rugosidad (Fig.26) más allá incluso de los propios empastes de la técnica pictórica de óleo que presentan nuestras obras. La deficiente aplicación de barniz se evidencia además en diversas salpicaduras (Fig.27). A este amarilleamiento del barniz se le sumaría también el oscurecimiento natural del propio óleo empleado para su realización. Todo ello resulta en que se genera una mezcla de diferentes factores que impiden observar las obras en un estado óptimo.

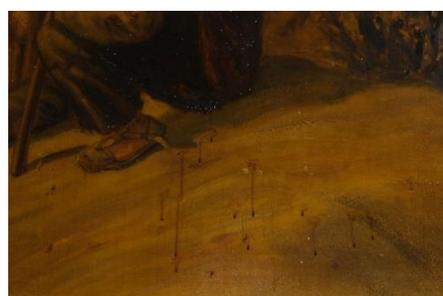
Figura 27. Detalle de las salpicaduras de barniz durante su aplicación.

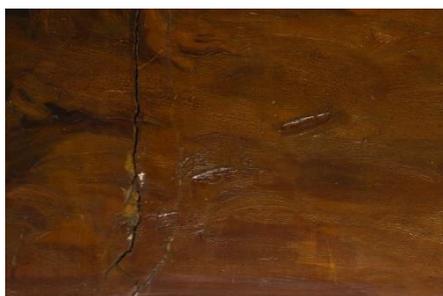
Figura 28. Detalle de una parte de la grieta de Verano.

En primer lugar, se pueden observar diversos daños de carácter preocupante sobre la superficie pictórica, como la presencia de un cuadro fisurativo de dimensiones no muy grandes de entorno unos 5 cm de la superficie, las cuales parece que, a simple vista, solo han atravesado la capa pictórica. Estas fisuras se encuentran sobre todo en la parte superior de los murales y en alguna zona inferior, la razón de la aparición de estas se intuye a que debe de ser principalmente por la pérdida de elasticidad de la película. Por otra parte, en la pintura “Verano”, sin embargo, no ocurre lo mismo, pues existe una grieta direccional (Fig.28) que cruza desde la parte superior del marco hasta el inferior. A través de un estudio visual diríamos que bastante profunda, donde se puede apreciar que se ha atravesado la capa de preparación y parte del soporte, en este caso la propia pared. Creemos que se debe al asentamiento diferencial del propio edificio, al encontrarse pegado a un barranco, haciendo que sus cimientos estén más expuestos. Además, el hecho de estar tan cerca de una corriente de paso de agua hace que el edificio esté sometido a más humedad en sus paredes, que por ejemplo las casas que se encuentran más alejadas de este, como las del casco urbano del pueblo. Esta obra, “Verano”, es la que más daño ha padecido, aparte de por la evidente grieta que se ha mencionado, por la construcción de la barra de bar justo a su costado derecho (Fig.29-30). Puede además verse un gran repinte de alrededor de un 1 metro (Fig.31) sobre la superficie pictórica, en forma rectangular en el extremo derecho, pintado de manera no profesional, sin intentar seguir el dibujo de la obra, emborronándolo de cualquier forma y con un color ni tan siquiera parecido al que había en un principio. Se desconoce la información de los autores de esta acción.

Para la grieta que se encuentran en la pintura mural “Verano “que recorre de un extremo a otro la superficie pictórica, proponemos una inyección de mortero mediante un preparado comercial. Vamos a proponer una consolidación del mortero para intentar unir de nuevo la superficie pictórica, además de para evitar la introducción de materiales y suciedad disgregada en los orificios.

El estuco se aplicaría mediante inyección, se deberá realizar una humectación previa de la zona con Agua + alcohol (1:1) o Agua + acetona (1:1), con el objetivo de facilitar la inyección. En la Grieta de la pintura “verano” simplemente sellaremos la superficie ya que no podemos saber la profundidad exacta, por lo que hemos podido observar in situ. Para la inyección utilizaremos agujas metálicas y de plásticos de distintas longitudes y grosores.

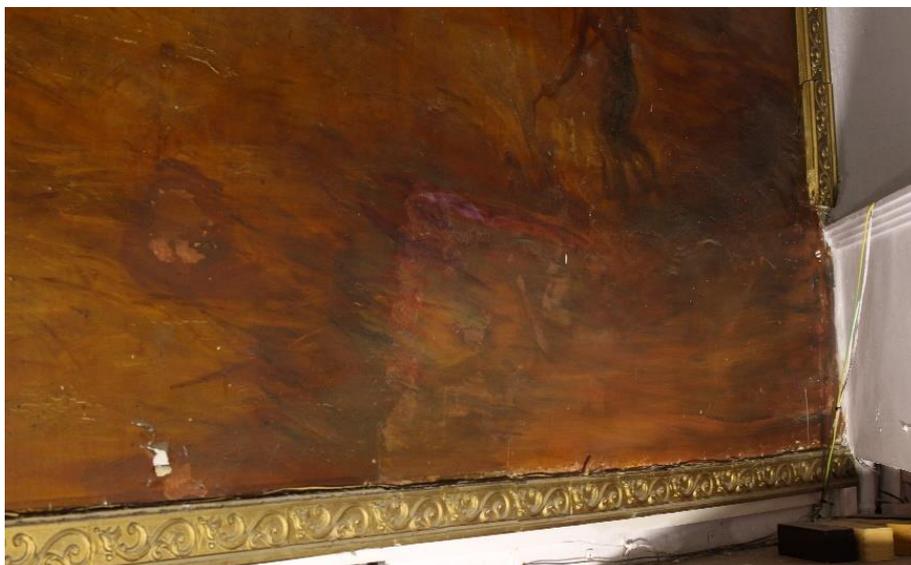
Figura 31. Detalle de repinte del mural Verano.

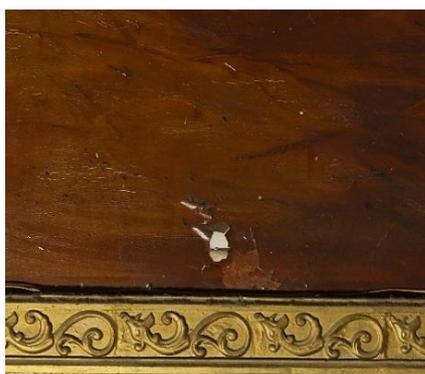
Figura 32. Detalle de una descamación.

Por otra parte, las obras presentan ciertas zonas con descohesión en sus materiales, numerosas cazoletas, craqueladuras, descamaciones (Fig.32) y pérdidas pictóricas situadas principalmente por las zonas de las fisuras y grietas. El motivo principal de su aparición se debe a la cercanía a dichas fisuras y daños propios de la técnica pictórica. Estos daños vienen condicionados, seguramente por una mala preparación de las capas base y una aplicación incorrecta del óleo. Recordar que nuestro autor se encontraba en un periodo de formación en ese momento, y no tenía suficientes conocimientos en la disciplina de la pintura mural.

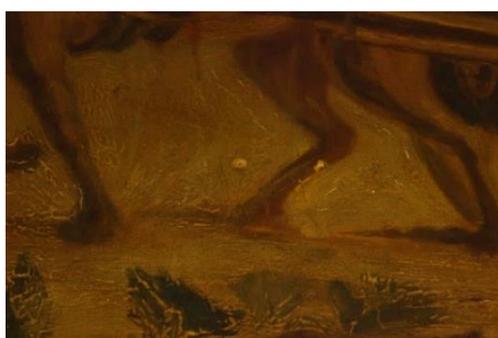
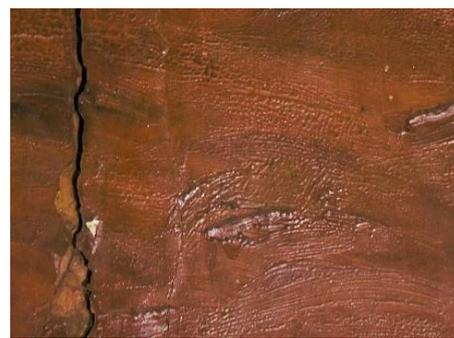
Figura 33. Detalle de las arrugas en la obra Verano.

Figura 34. Detalle de las arrugas en la obra Otoño.

Por otro lado, encontramos también arrugas (Fig.33-34) en la superficie pictórica producidas por el exceso de barniz, diluyentes y por el alto porcentaje de aceite y bajo porcentaje de pigmento durante la aplicación del óleo. Estas arrugas aparecen en los puntos más gruesos de capa (Fig.35-36), y su aparición suele ser una característica natural del aceite de linaza, que debe ser el utilizado para estos cuadros, ya que es el que se empleaba en este momento en la pintura sobre tabla, por lo que seguramente empleó el mismo aglutinante para pintarlos.

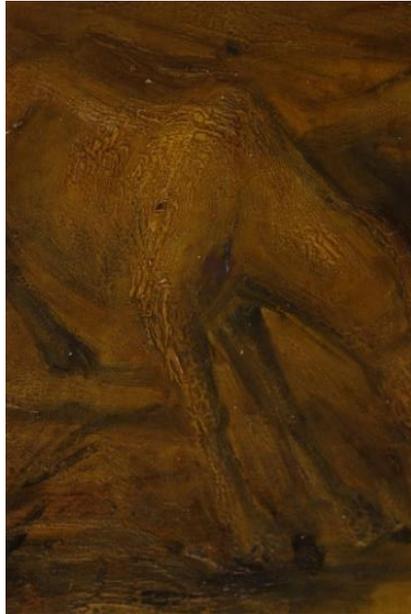
Figura 35. Detalle de arrugas en las zonas más gruesas de pintura.

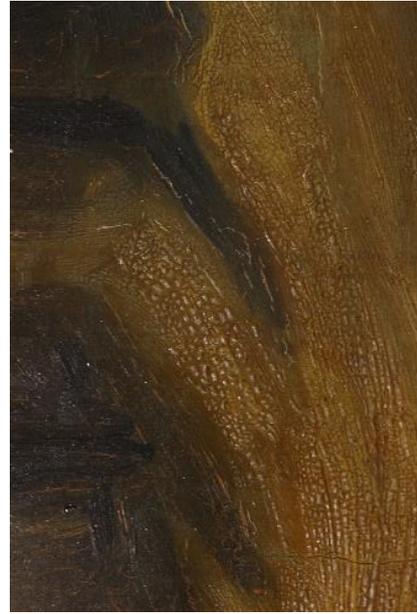
Figura 36. Detalle de arrugas en las zonas más gruesas de pintura.

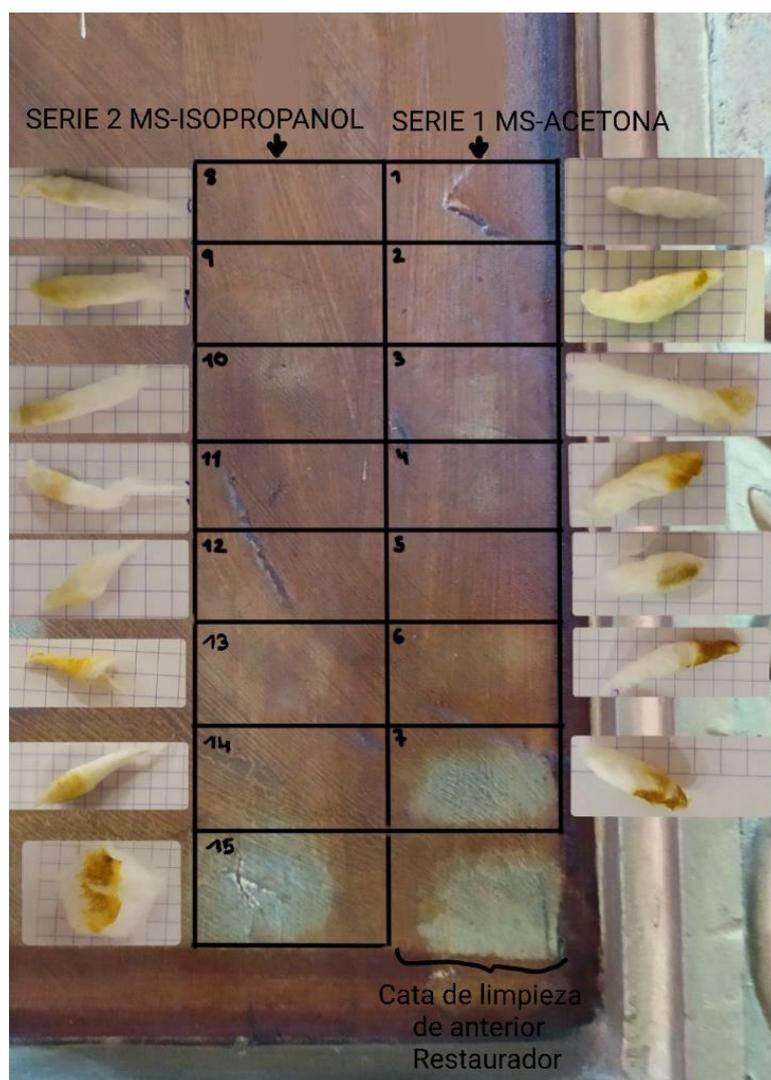
El resultado fue como cualquiera de las disoluciones de las dos series, eliminó una pequeña cantidad de barniz, pero no se podría considerar como solución o como una opción a tener en cuenta ya que el resultado no ha sido destacable.

Figura 43. Catas de Limpieza realizadas durante la prueba de experimentación.
