ESTUDIO Y PROPUESTA DE INTERVENCIÓN DEL
SAGRARIO UBICADO EN LA SACRÍSTIA DE LA IGLÉSIA
DE SAN MIGUEL DE ARCÁNGEL, ENGUERA.

Trabajo Fin de Grado

Grado en Conservación y Restauración de Bienes Culturales

AUTOR/A: Argente Barberán, Andrea

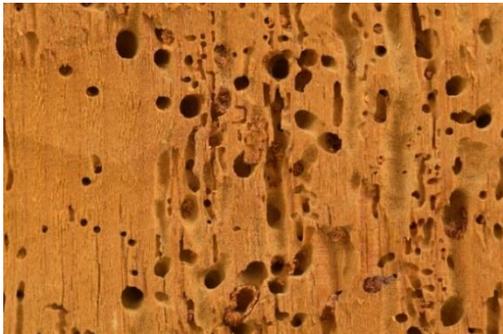
Imagen 14. Ataque de xilófagos al soporte.

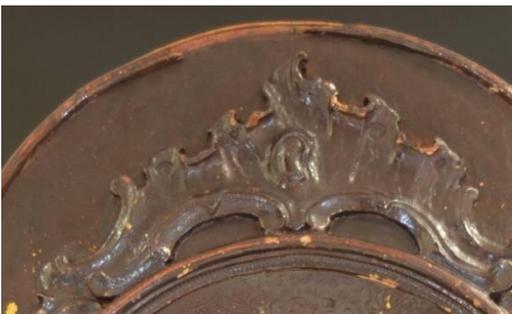
- Faltantes de soporte en algunas zonas, grietas y zonas sueltas (Img. 15 y 16), se desconoce la causa, pero seguramente se deba a golpe o mal uso por parte de los usuarios que utilizan la pieza.

Imagen 15. Pérdida en el soporte.

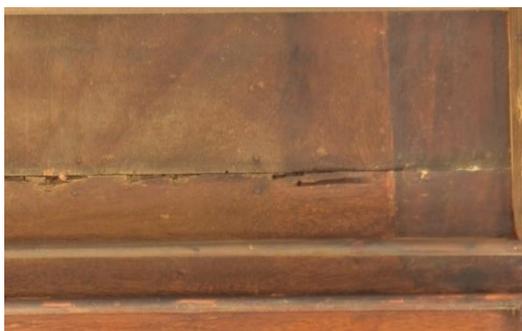
Imagen 16. Grietas en el soporte.

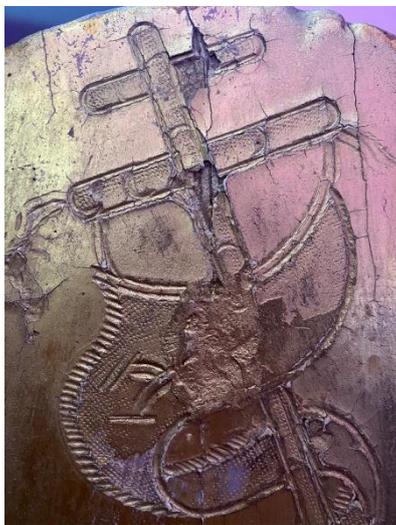
Imagen 17. Descohesión y pérdida de la preparación.

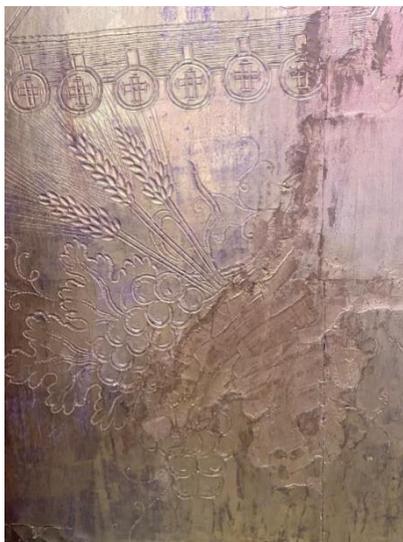
Imagen 18 .Pérdida de la preparación y repintes.

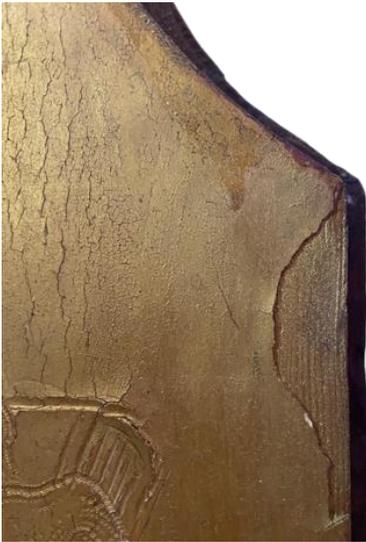
Imagen 19 . Repintes en zonas de pérdida de la preparación y sobre lámina metálica.

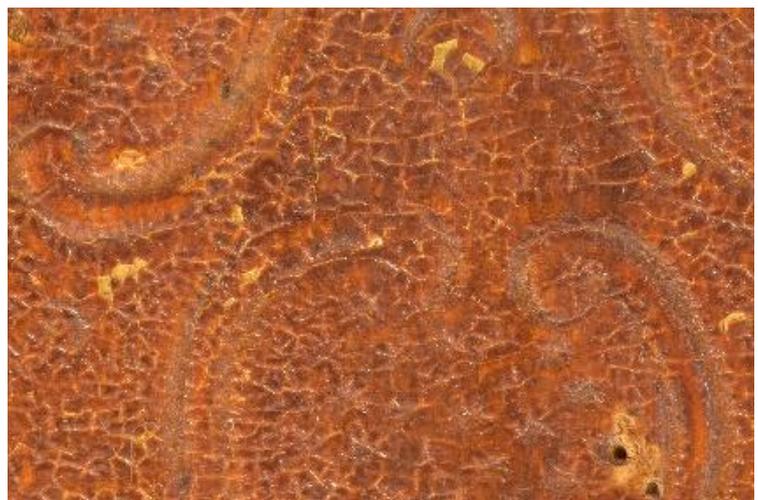
- Oxidación del barniz que cubre toda la superficie exterior, oscurece y amarillea. La protección se presenta craquelada y con lagunas en algunas zonas por su pérdida de elasticidad.¹⁷

- Craquelado de la capa de protección en las zonas de dorados de la parte frontal del tabernáculo, esto se debe por los cambios en las propiedades mecánicas de la obra, esta pérdida de la flexibilidad en el producto, condicionada por el paso de los años, produce una descohesión. Poco a poco las escamas producidas por este fenómeno van cayendo, dejando a la vista el estrato inferior el cual es la lámina metálica.

Imagen 20. Craqueladuras y oxidación del barniz.

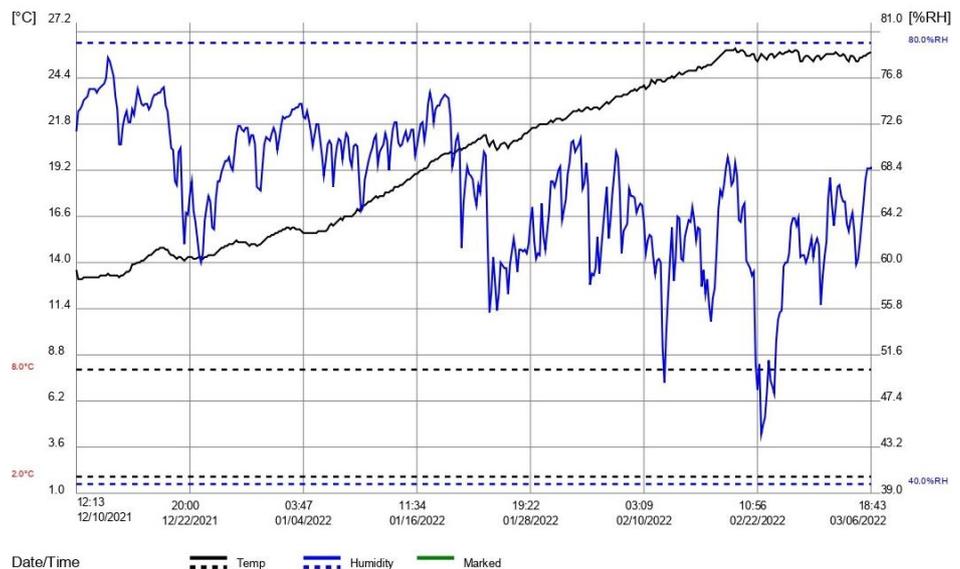
Gráfica 1. Estudio de la temperatura y humedad relativa de la sacristía.

Las conclusiones que se sacan son que la obra está sometida a una humedad muy alta oscilando entre el 55-75% con picos incluso de hasta casi 80% de HR, el resultado es que está sometido de media a un 66.8% de humedad, cuando este tipo de material debería oscilar entre el 50-60%. Respecto a la temperatura no se ven cambios tan drásticos, pues está oscila entre los 15-25°C y tiene de media una temperatura de 20°C, se ve un elevamiento normal del cambio estacionario, aunque para este tipo de material la temperatura idónea debe ser de entre unos 20 a 25 ° C, no es un problema.

- Como posible solución a este problema se propone la colocación de sistemas de climatización que mantengan más o menos una temperatura y humedad estable como deshumidificadores o geles de sílice.³⁵
- Utilizar aparatos de medición, para mantener controlados estos parámetros y la revisión periódica de estos sistemas por parte de un profesional.
- No colocar la pieza en un lugar donde tenga contacto directo con el suelo o paredes para evitar así añadir más humedad a la pieza, de las filtraciones de
