ESTUDIO HISTÓRICO-ESTILÍSTICO Y PROPUESTA DE
INTERVENCIÓN DE UNA CAPILLA DOMICILIARIA

Trabajo Fin de Grado

Grado en Conservación y Restauración de Bienes Culturales

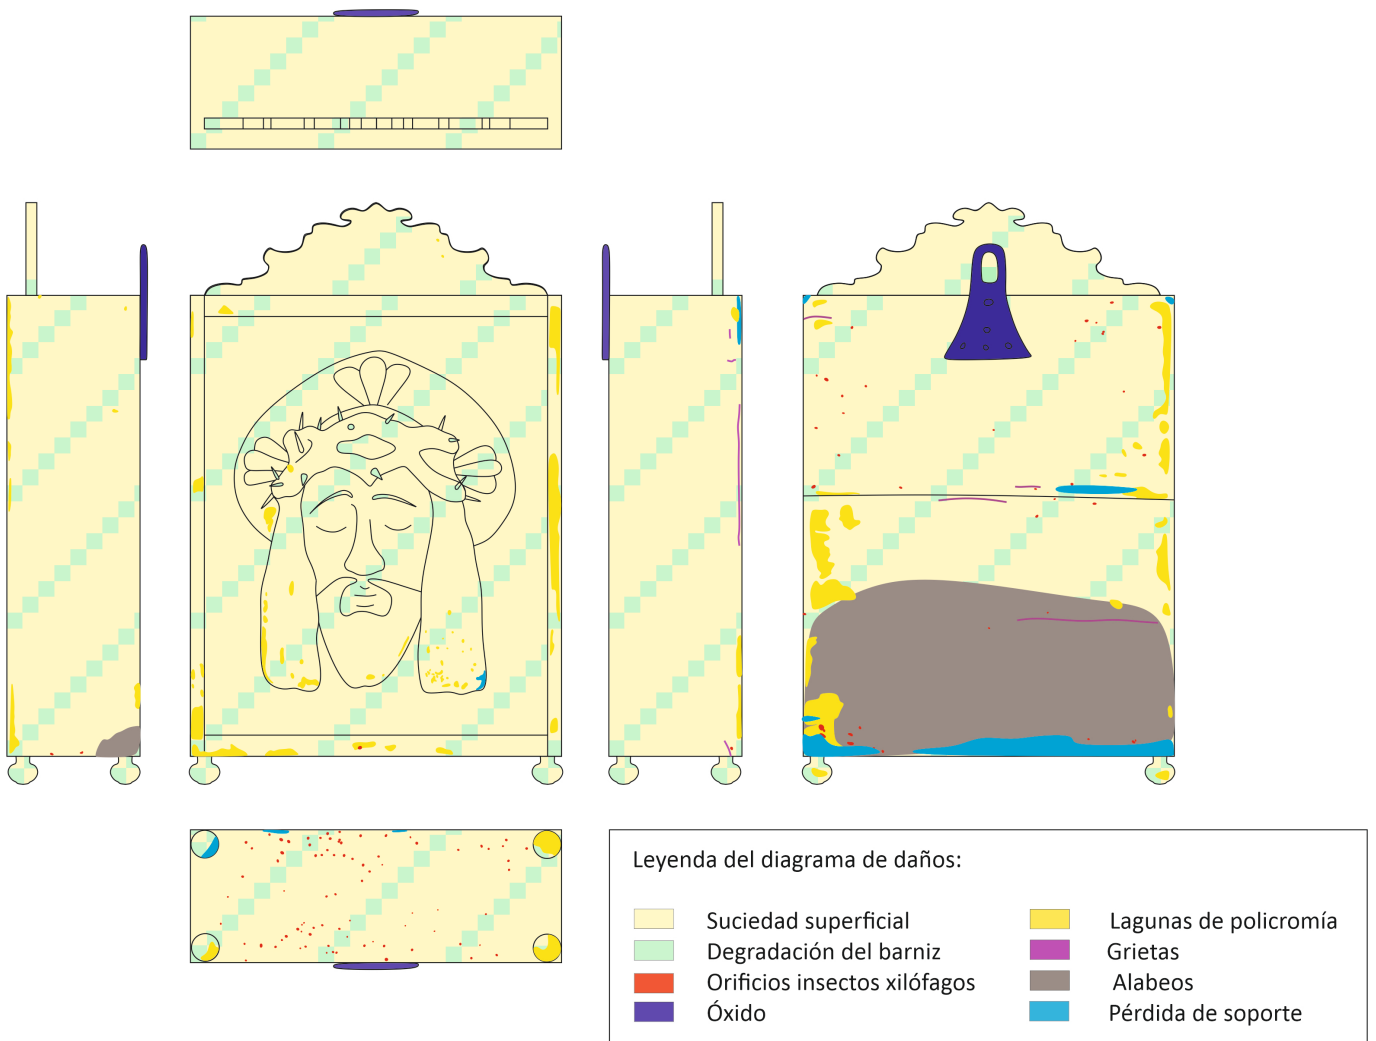
Fig. 29 Diagrama de daños

Estos deterioros se pueden clasificar en relación con los agentes más importantes que los han generado:

- Factores ambientales como la contaminación atmosférica, las condiciones termohigrométricas y las radiaciones lumínicas.
- Causas biológicas derivadas de microorganismos e insectos xilófagos.

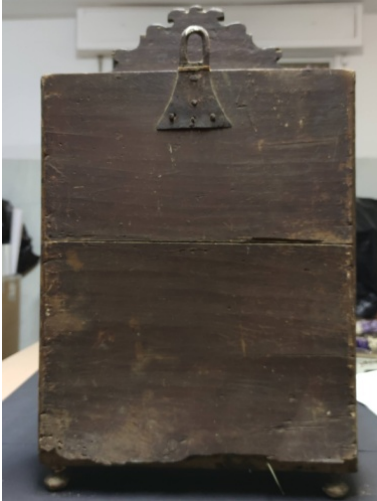
Fig. 30 Grietas parte trasera

En lo referente a los factores ambientales, los valores de humedad relativa y temperatura, así como sus continuas fluctuaciones, han producido una serie de grietas sobre la tabla trasera de la capilla domiciliaria debido a las tensiones internas del soporte lúneo (fig.30).

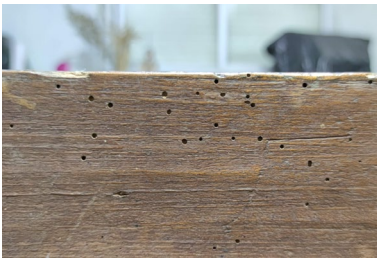
Fig. 31 Orificios de salida de insectos
xilófagos

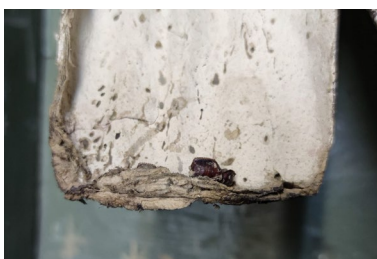
Fig. 32 Degradación del cartón-piedra

Debido a las fluctuaciones de temperatura y humedad relativa a las que se ha visto expuesta la obra se ha producido una degradación del aglutinante presente entre las láminas de papel que conforman el cartón-piedra, y por tanto se han disgregado parcialmente todos los extremos del soporte generando una estructura en esas zonas escasamente consolidadas y firmes (fig. 32). La degradación del soporte celulósico se ha visto acelerado por su acidez, que ha hecho que perdiera su flexibilidad inicial y lo ha convertido en una matriz quebradiza.

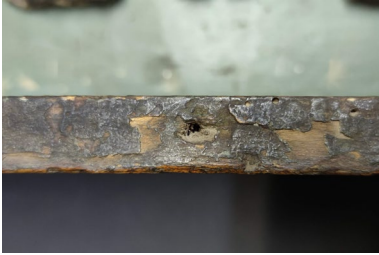
Fig. 33 Detalle de la pérdida de película pictórica

En cuanto a la preparación, factores ambientales como la presencia de oxígeno sobre la obra podrían ser los causantes de la degradación del aglutinante, lo que ha ocasionado la pérdida de adhesión y arrastre o caída de la película pictórica (fig.33). De esta forma se generan multitud de craqueladuras longitudinales en el sentido de la fibra de la madera, ya que se pierde elasticidad y la capa de preparación se vuelve incapaz de soportar los movimientos de este soporte.
