El ayuntamiento de San Clemente (Cuenca): Estudios  
previos

Trabajo Fin de Grado

# Antiguo Ayuntamiento de San Clemente. Estudios previos

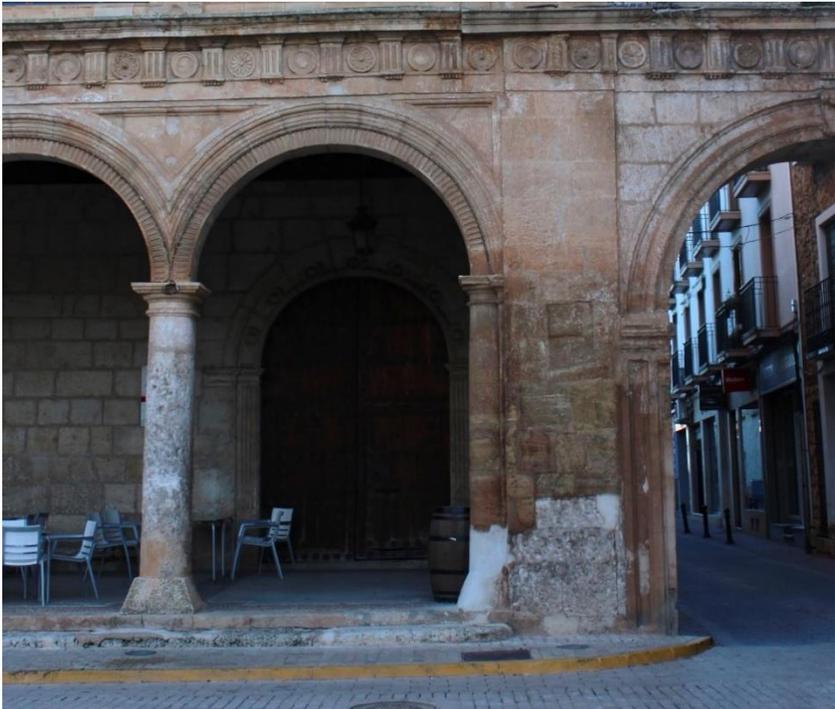
También se aprecia como ha habido algunas reconstrucciones de elementos en la zona de las columnas del portar en la planta baja.

Imagen 5.3.3 Elementos de la fachada principal que han sido reconstruidos

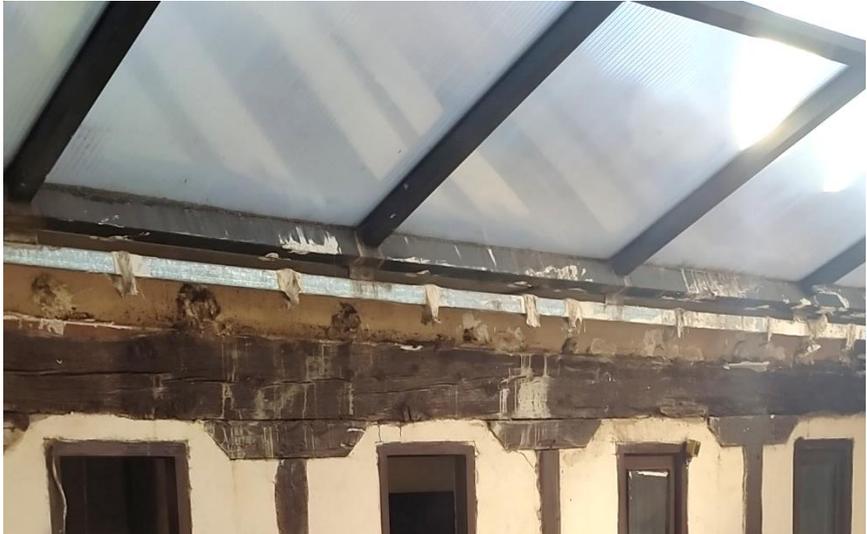
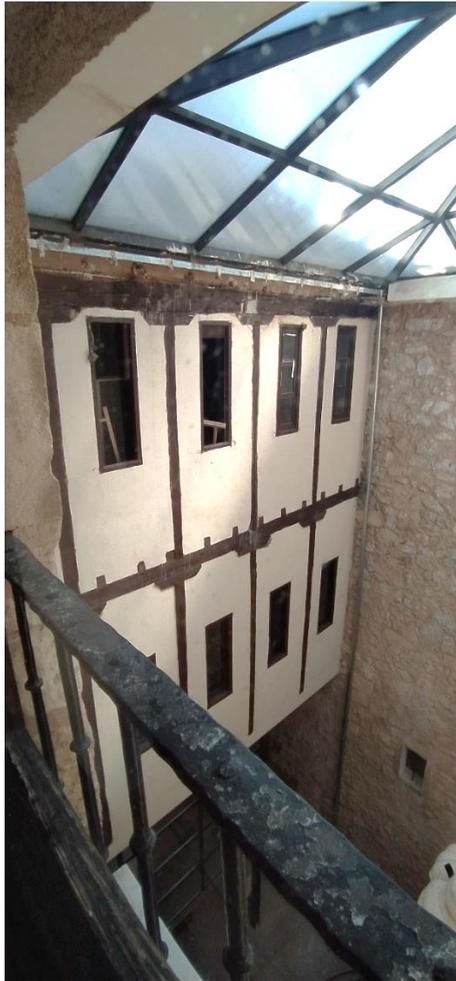
**POSIBLES CAUSAS:** Colocación de nuevos elementos ajenos al edificio que pueden actuar mal en contacto con los materiales ya existentes. Mala impermeabilización o deterioro de esta dado que el patio no estaba cerrado hasta hace pocos años. Mala ejecución y colocación de los materiales de la cubierta de policarbonato transparente. Además, debido a la entrada de agua la madera se puede pudrir. También, pequeños movimientos de las vigas de madera han causado grietas en el tabique.

Imagen 9.1.3 Patio interior. Vista 1

Imagen 9.1.4 Patio interior. Vista 2

sistema de recogida de aguas. Cuando las humedades estén secas y se hayan eliminado las filtraciones se procede a la limpieza de los paramentos con su posterior pintura.

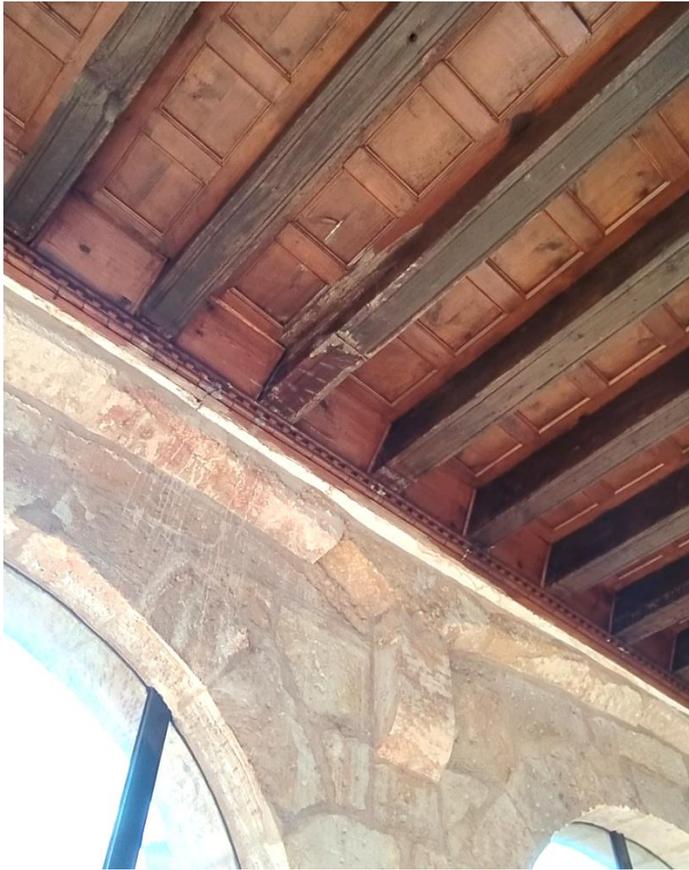
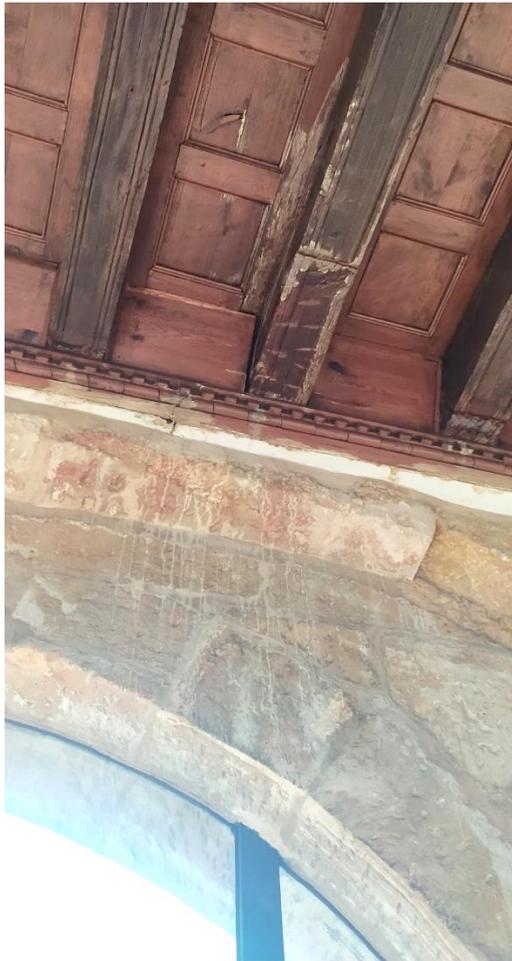
**POSIBLES CAUSAS:** Mala impermeabilización o deterioro de esta. Se observa como anteriormente hubo un problema de filtración que deterioró una parte de la vigueta, como se ve claramente se retiró la parte de la vigueta dañada y se reconstruyó con resina y posiblemente unas barras metálicas, además se le ha dado la forma y el color parecido al de la madera. Se solucionó el problema estructural pero no el problema de humedad debido a que ha vuelto a aparecer es posible que ocurra por causa de la pieza de piedra de los salientes en la fachada y se introduzca por esa zona el agua.

Imagen 9.1.5 Forjado de la primera planta. Vista 1

Imagen 9.1.6 Forjado de la primera planta. Vista 2

**PROPUESTA DE INTERVENCIÓN:** El problema de la humedad se solucionaría colocando un elemento de plomo por encima de la pieza de piedra del saliente que impida que el agua se introduzca por ese lugar. Sería conveniente pintar la vigueta de madera del mismo color que el actual.

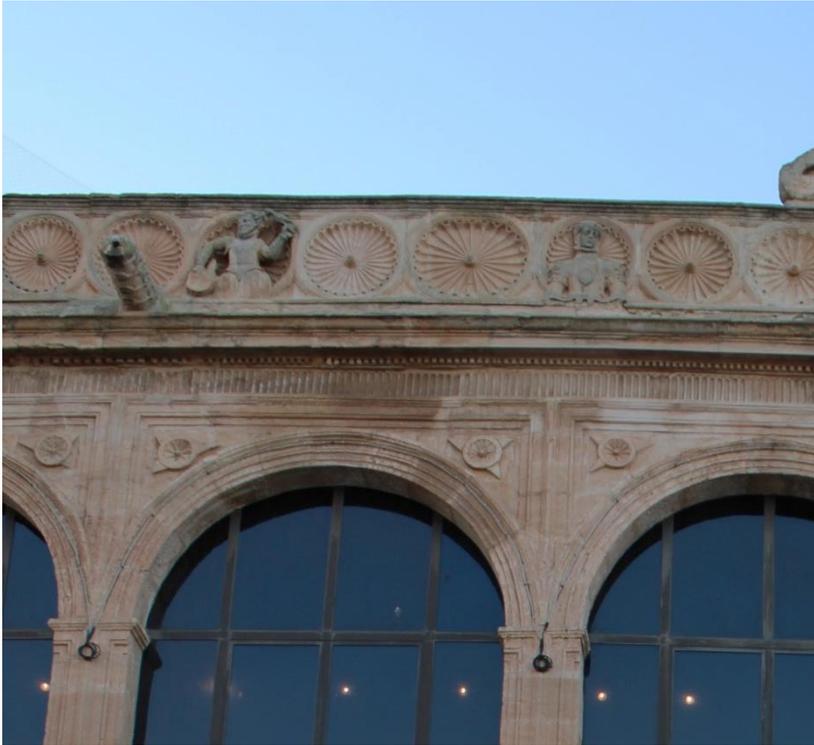
Imagen 9.1.7 Mancha de humedad localizada en la fachada principal

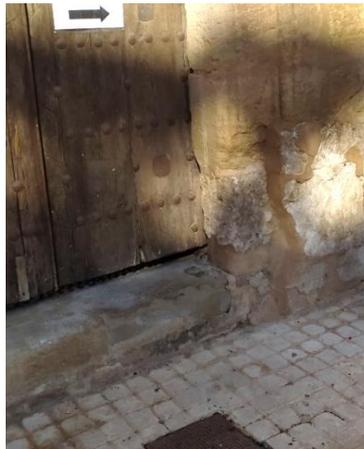
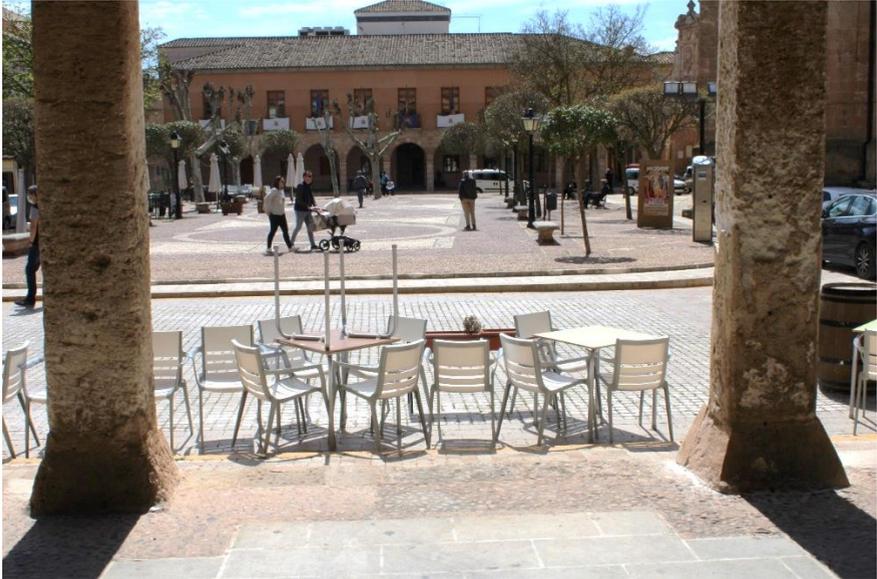
por capilaridad el agua de lluvia, esta, al juntarse con las sales de la piedra, de la propia agua o del ambiente se ha dilatado y provocado roturas.

Imagen 9.1.8 Puerta de la torre “El Toril”

Imagen 9.1.9 Pilares planta baja

**PROPUESTA DE INTERVENCIÓN:** Se propone sanear los bordes y la zona, si fuese necesario retirar las partes sin cohesión. Si son elementos destacables se volverían a colocar con un mortero de agarre, de color parecido al que ya se encuentra en el edificio. Se puede colocar también un elemento que mejore la unión entre la parte original y la que se adhiere como por ejemplo fibra de vidrio. Posteriormente se realizará un remate en la zona dejándola lo mejor posible. Las zonas de cornisa o los asientos que estén muy dañadas deberán ser reconstruidas.

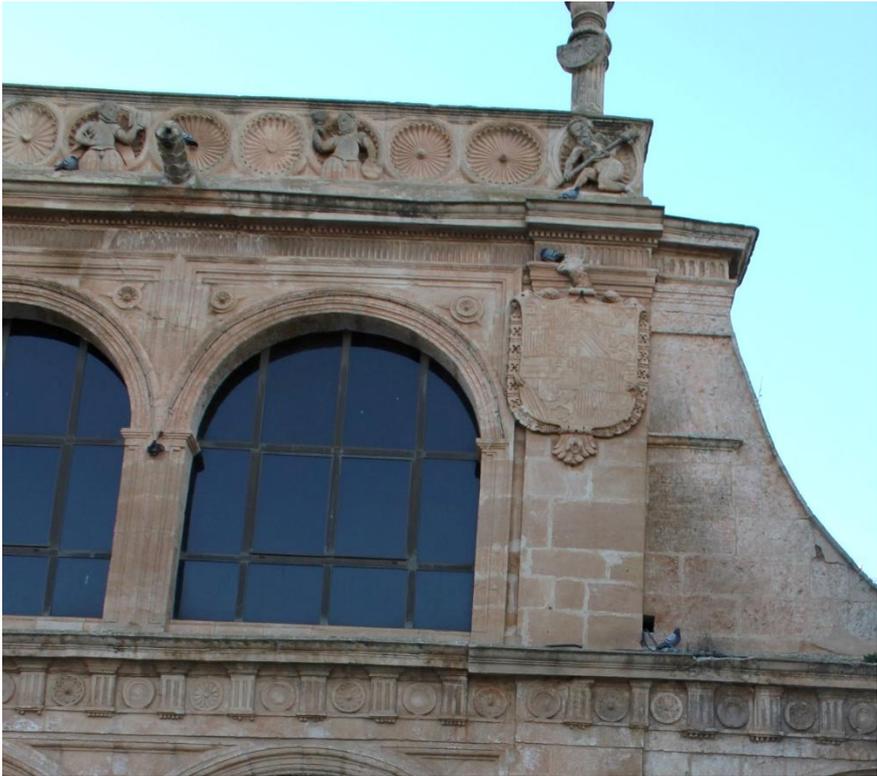
Imagen 9.1.14 Zona fachada principal con palomas

**PROPUESTA DE INTERVENCIÓN:** Reparación de posibles tejas rotas en la cubierta inclinada, intervención en los huecos, en la zona de cornisas rotas sería necesario la reconstrucción de algunas partes, limpieza de la pequeña cubierta plana, limpieza de los elementos de evacuación del agua, limpieza de salientes de las fachadas, retirada de nidos y reubicación de estos en una zona donde no se puedan crear molestias y por último limpieza de todos los excrementos. Si fuese necesario, reconstrucción volumétrica con morteros de reparación o solidos capaces de piedra de los elementos que hayan sido muy perjudicados por el ácido fosfórico de estos excrementos.

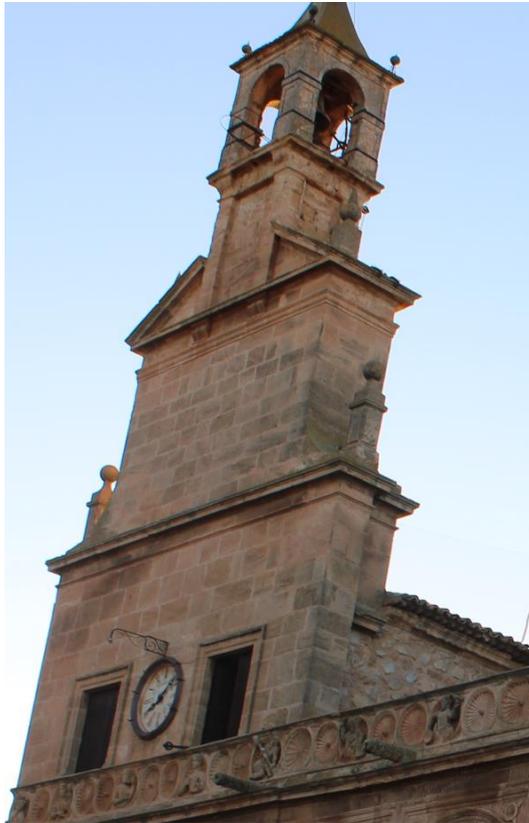
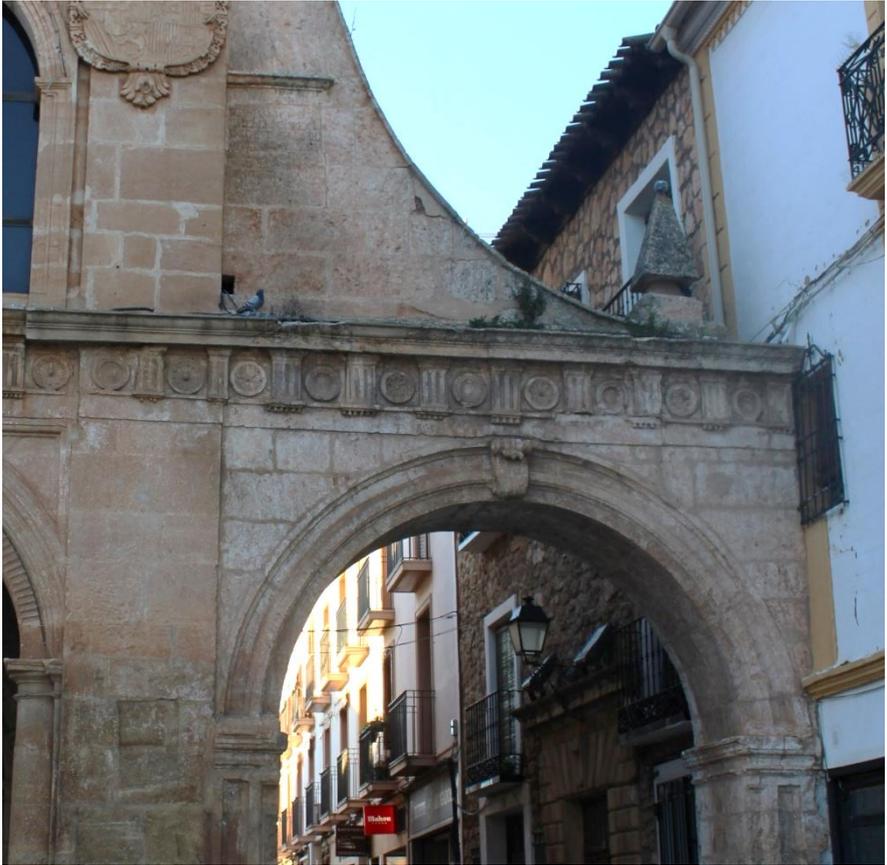
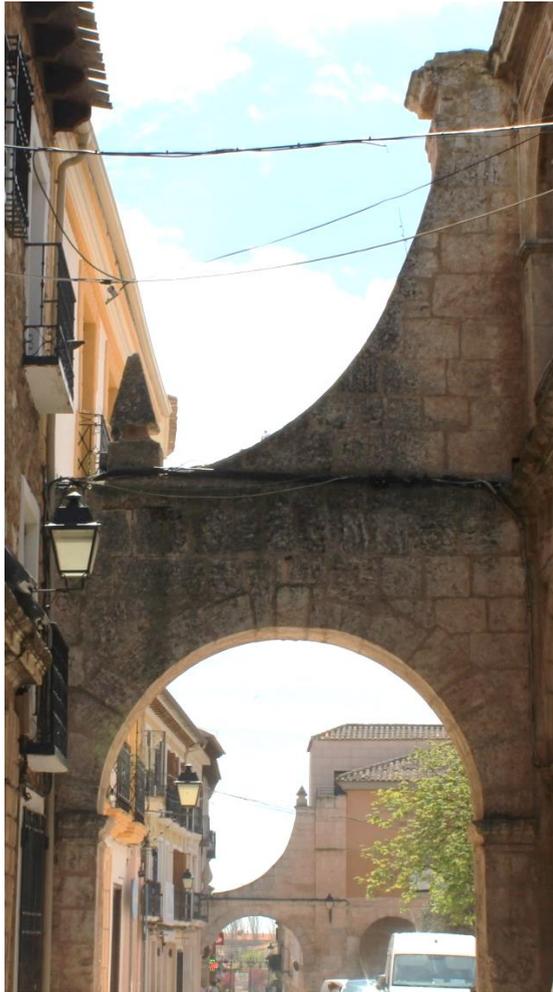
**DESCRIPCIÓN:** Degradación de los materiales por la acción de bacterias, hongos y plantas.

Imagen 9.1.15 Torre "El Toril"

Imagen 9.1.16 Arco lateral. Vista 1

Imagen 9.1.17 Arco lateral. Vista 2

que realizar una limpieza manual de la zona con cepillos de cerda suave e instrumentos desincrustantes adecuados.

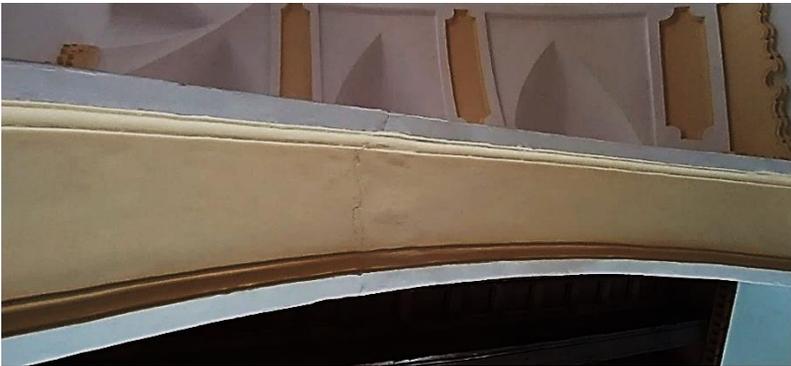
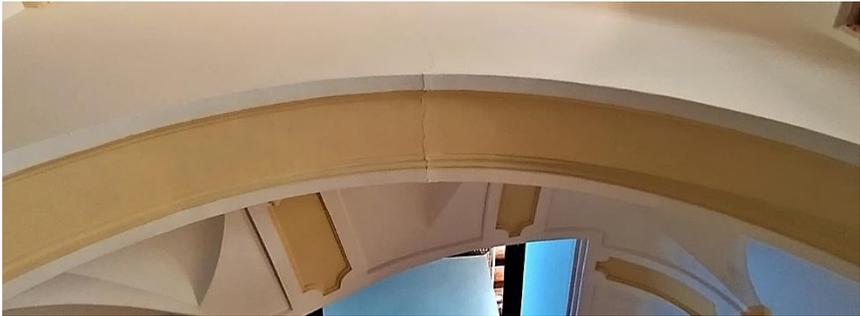
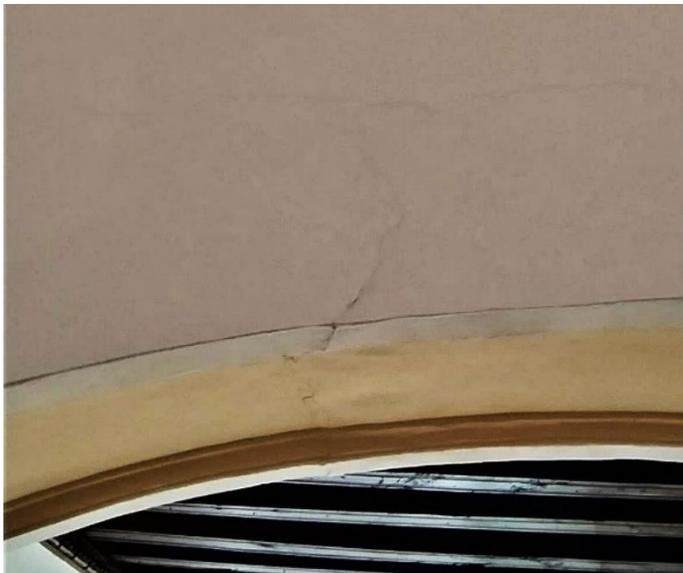
**LOCALIZACIÓN:** La grieta que se observa es la que se crea en el arco de la entrada, justo en la parte central de este. Las fisuras que se observan se sitúan en las esquinas de las estancias y en las jambas y dinteles de las ventanas

**POSIBLES CAUSAS:** Determinar con exactitud las causas de las grietas y fisuras es complicado dado que es posible que sean un producto de interacciones simultáneas de distintos factores. Se ha llegado a la conclusión de que la creación de las fisuras es por un distinto comportamiento higrotérmico entre los materiales y sus dilataciones. La grieta del arco de la entrada se ha creado principalmente por el movimiento del edificio, el arco, empuja de forma permanente hacia los estribos y el movimiento de los muros donde apoya se han movido un poco hacia los extremos, además ha podido ayudar a su creación la fuerza del propio peso que recae sobre el centro del arco.

Imagen 9.1.18 Grieta en el arco de la entrada. Vista 1

Imagen 9.1.19 Grieta en el arco de la entrada. Vista 2

Imagen 9.1.20 Grieta en el arco de la entrada. Vista 3

PROPUESTA DE INTERVENCIÓN: No es una grieta que pueda acarrear grandes problemas al edificio así que cuando sea necesario volver a pintar se realizara un descamado y picado por toda la longitud de la grieta y en todas las capas del revestimiento. Además, aunque parece que en este caso no será necesario, se eliminaran pequeños trozos sueltos. Se saneará la zona con un aspirador eliminando de esta forma también el polvo y se rellenará y sellará con mortero de cal hidráulica. Por último, se pintará.

Se deberá proceder a la reparación de la grieta en el arco de la entrada principal.

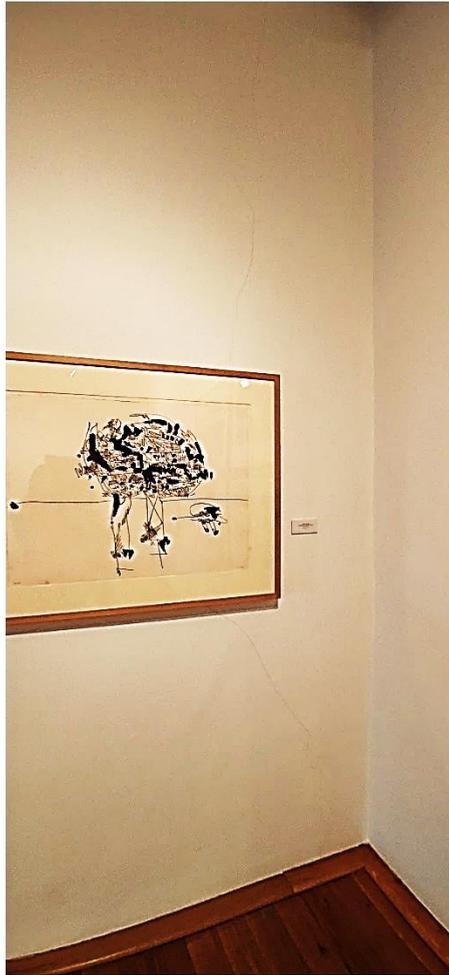
Imagen 9.1.21 Grieta en esquina de estancia

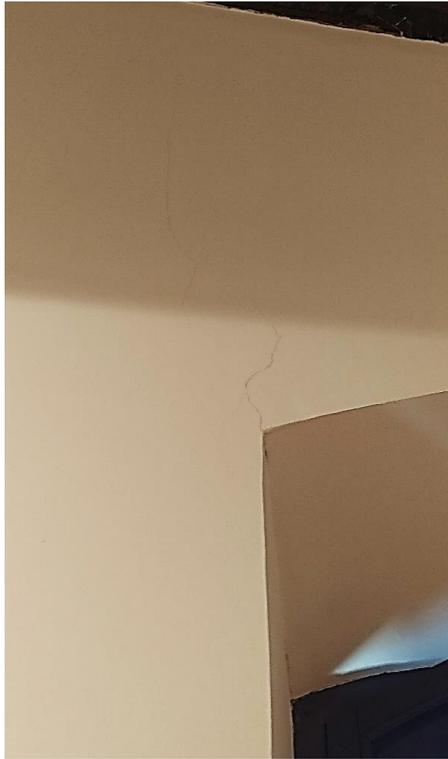
Imagen 9.1.22 Grieta en esquina de hueco

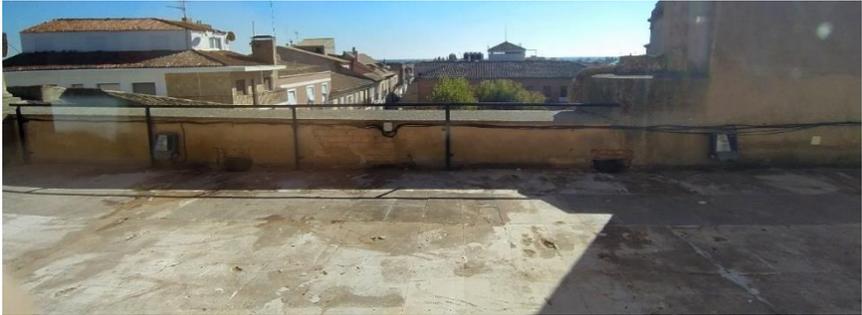
**POSIBLES CAUSAS:** La acumulación de suciedad en esta zona ha estado principalmente fomentada por los agentes ambientales, la deposición de tierra o polvo por el viento, la rotura de elementos como baldosas, la erosión de los muros y de forma indirecta la falta de mantenimiento en esa zona poco accesible del edificio.

Imagen 9.1.23 Cubierta Plana. Vista 3

**PROPUESTA DE INTERVENCIÓN:** Limpieza profunda y cuidadosa sin dañar nada más de la cubierta plana, limpieza de elementos de evacuación de aguas y mantenimiento de esta zona.

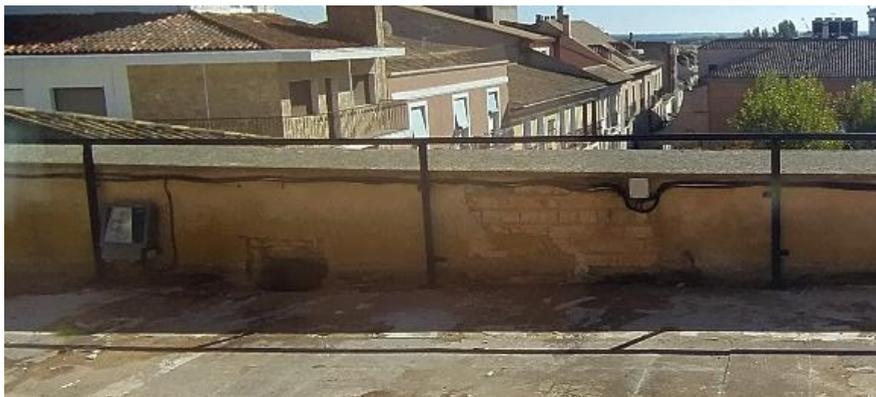
Imagen 9.1.24 Cubierta Plana. Vista 4

**PROPUESTAS DE INTERVENCIÓN:** Retirada de los elementos que estén causando lesiones, reparación de estas y sustitución de estos elementos si son imprescindibles para el buen uso del edificio. Se puede utilizar otro método de agarre en las barandillas y otro tipo de barandillas si estas son muy pesadas, habiendo ocasionado grietas o fisuras. Además, también se puede colocar otro tipo de focos que puedan ser menos pesados o con otro tipo de agarre que haga menos daño a los elementos del edificio.
