Estudi i evolució de l'arquitectura tradicional al Poble Nou  
de Benitatxell

Treball Fi de Grau

AUTOR/A: Colomer Gilabert, Gabriela

CURS ACADÈMIC: 2021/2022

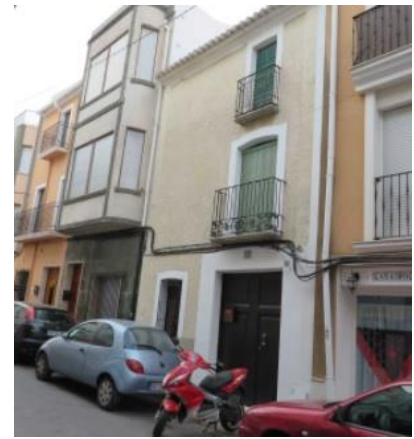
- LOCALITZACIÓ: Carrer La Pau, 35
- ANY DE CONSTRUCCIÓ: 1930
- PROPIETAT: Privada
- SUPERFÍCIE CONSTRUÏDA: 374 m<sup>2</sup>
- REFERÈNCIA CADASTRAL: 1609577BC5911S0001YP
- ÚS: Residencial

- SUPERFÍCIES PÈTRIES, CERÀMIQUES O DE TERRA: trencament i falta de peces
- FUSTA: deshidratació, degradació i alteració, insectes anòbids i cerambícids, podridió, trencament de bigues
- METALLS: oxidació
- REVESTIMENTS: taques per humitat, desconxat i caiguda
- ELEMENTS IMPROPIS: canonades

- Fissures i clivelles
- Fletxa de bigues i biguetes, falla estructural
- Empenyment del forjat cap al exterior

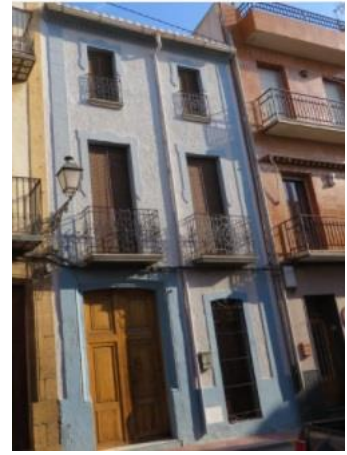
- LOCALITZACIÓ: Carrer La Pau, 6
- ANY DE CONSTRUCCIÓ: 1935
- PROPIETAT: Privada
- SUPERFÍCIE CONSTRUÏDA: 206 m<sup>2</sup>
- REFERÈNCIA CADASTRAL: 1711735BC5911S0001UP
- ÚS: Residencial

- SUPERFÍCIES PÈTRIES, CERÀMIQUES O DE TERRA: trencament i falta de peces
- FUSTA: deshidratació, degradació i alteració, insectes anòbids i cerambícids, podrició, trencament de bigues
- METALLS: oxidació
- REVESTIMENTS: taques per humitat, desconxat i caiguda
- ELEMENTS IMPROPIS: canonades

- Fissures i clivelles
- Fletxa de bigues i biguetes, falla estructural

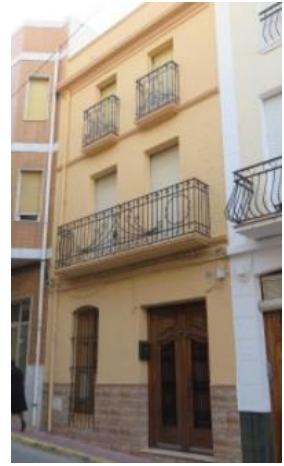
- LOCALITZACIÓ: Carrer Major, 23
- ANY DE CONSTRUCCIÓ: 1900
- PROPIETAT: Privada
- SUPERFÍCIE CONSTRUÏDA: 296 m<sup>2</sup>
- REFERÈNCIA CADASTRAL: 1809593BC5911S0001AP
- ÚS: Residencial. Hostal fins a 1954.

- SUPERFÍCIES PÈTRIES, CERÀMIQUES O DE TERRA: trencament i falta de peces
- FUSTA: deshidratació, degradació i alteració, insectes anòbids i cerambícids, podridió, trencament de bigues
- METALLS: oxidació
- REVESTIMENTS: taques per humitat, desconxat i caiguda
- ELEMENTS IMPROPIS: canonades

- Fissures i clivelles
- Fletxa de bigues i biguetes, falla estructural
- Empenyiment del forjat cap al exterior

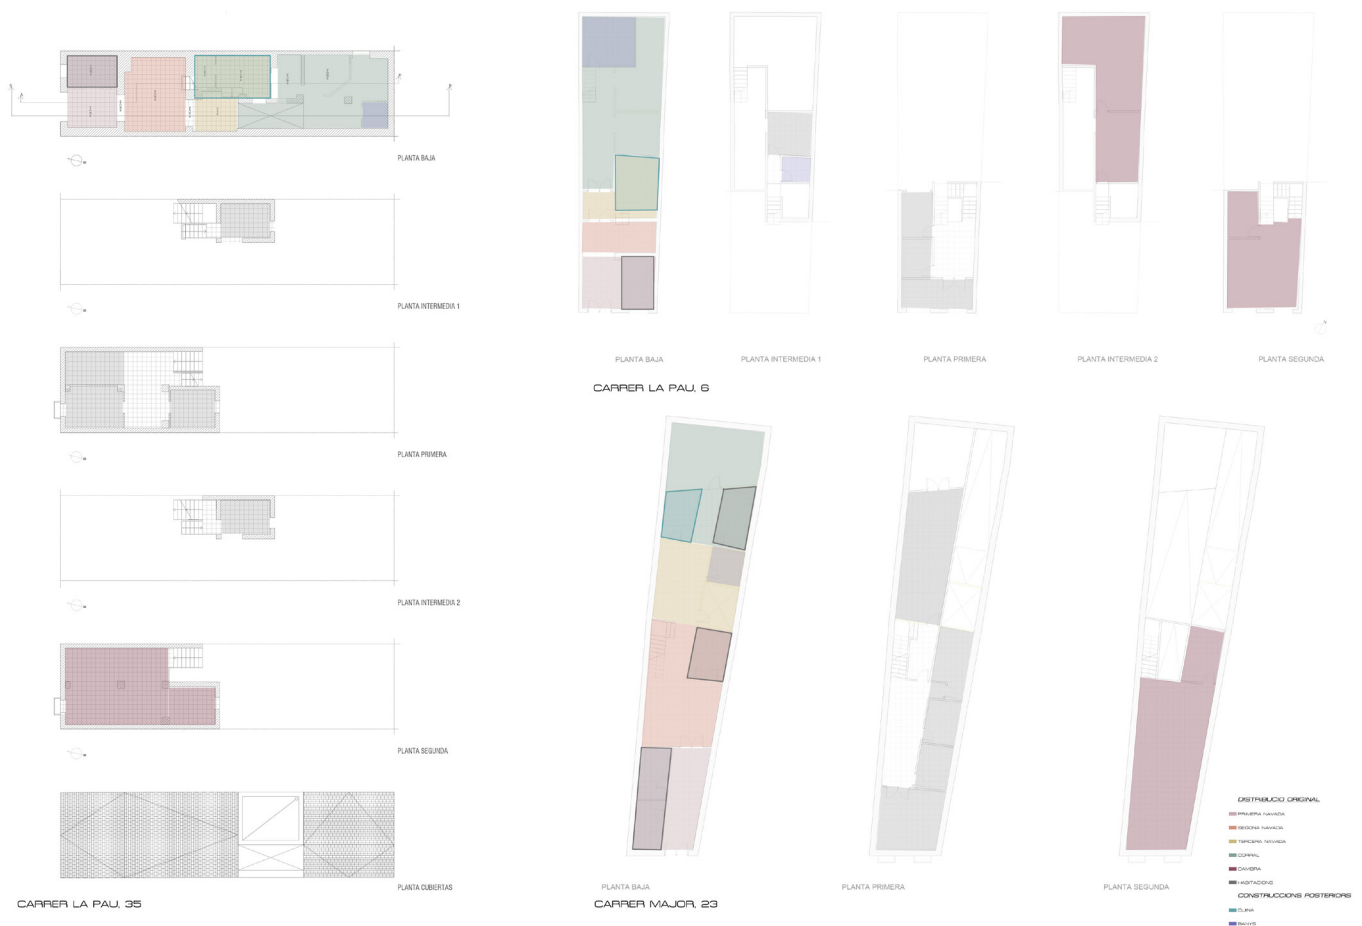
Figura 2: Comparació entre els casos d'estudi. Elaboració pròpia.

En tots els casos d'estudi observem les mateixes degradacions dels materials algunes en menor mesura pel millor manteniment que han tingut. En les bigues, ja que no estan revestides, veiem com la fusta ha sigut la que més ha patit durant els anys. Observem en totes les cases deshidratació, degradació i alteració, insectes anòbids i cerambícids, podrició, trencament de bigues i biguetes. Els metalls han patit oxidació i els revestiments principalment els veiem tacats, amb humitats i desconxons.

Pel que fa a l'estructura, observem també en tots els casos d'estudi fissures i clivelles i fletxes de bigues i biguetes.
