La antigua estación de ferrocarril de Xàtiva (Valencia):
Estudios Previos

Trabajo Fin de Grado

AUTOR/A: Sáez Albiñana, Carlos

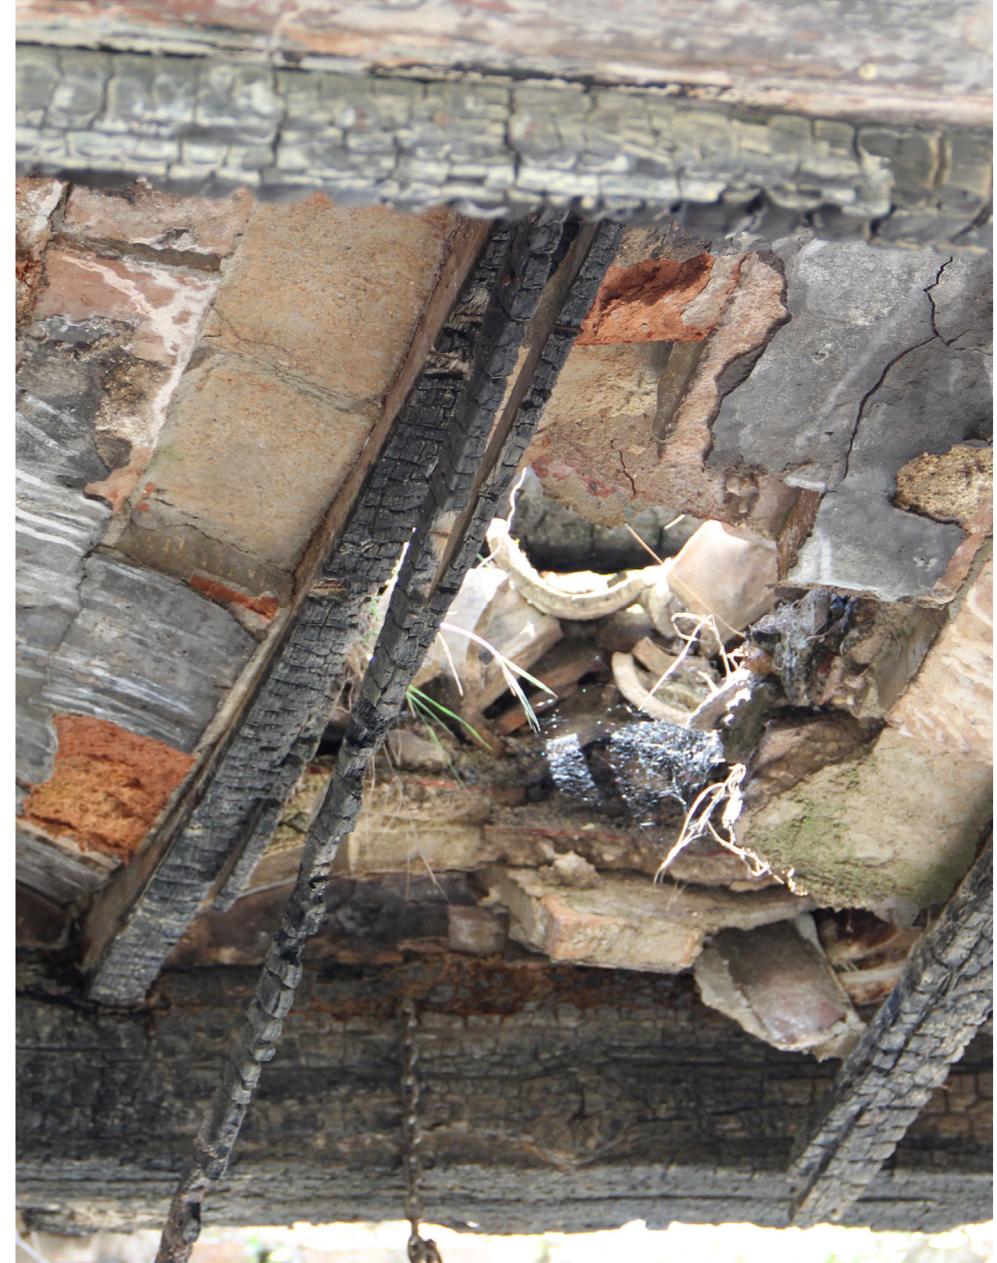
Img. 9.1

Forjado calcinado del interior de la antigua estación de ferrocarril de Xàtiva. Vista desde el interior del volumen de habitaciones.

Por lo que respecta al volumen de habitaciones, concebido posteriormente mediante el cerramiento de 3 de los arcos del edificio original, encontramos los forjados con un avanzado deterioro. Este deterioro nos imposibilita acceder a la planta primera, pues parte de los elementos estructurales de madera se encuentran además calcinados.

A corto plazo, será necesario realizar una sustitución de las vigas y viguetas de madera que presenten ataques de insectos xilófagos y/o estén calcinadas debido a los incendios producidos por actos vandálicos. Asimismo, se sustituirán las rasillas fracturadas que componen las bóvedas y se completarán aquellas que han sido eliminadas, así como también se calcularán y adaptarán los forjados a la normativa vigente para su uso como espacio público.

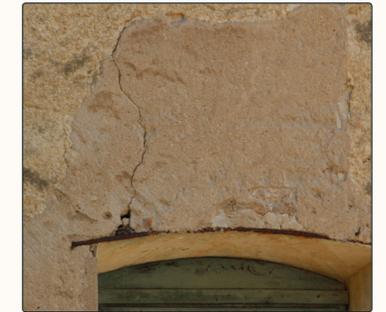
3. Localización | Por lo que respecta a las grietas, la mayoría de ellas y las de mayor importancia, se encuentran en la fachada oeste presentando considerables longitudes dispuestas todas ellas alrededor del hueco. En relación con las fisuras, están presentes mayoritariamente tanto en el interior como en el exterior del volumen de habitaciones donde persiste el enlucido.

4. Posibles causas | Algunas de las causas que han producido la aparición de las grietas han sido el asiento del terreno, el exceso de empuje o cargas, el desplome y la mala conexión entre materiales. Por lo que respecta a las fisuras, podemos destacar entre las posibles causas el diferente comportamiento higrotérmico entre los materiales (revestimiento y soporte) y las dilataciones de estos.

Img. 9.5 Fisura en la fachada oeste.

Para intervenir sobre las grietas en los muros de ladrillo la mejor solución es cambiar los ladrillos de la parte en la que se encuentra dicha grieta, de esta manera, reforzaremos esta zona. Otra solución podría ser el rejuntado mediante una inyección de mortero o en el caso de grietas verticales en el muro, un grapado con barras de acero corrugado.

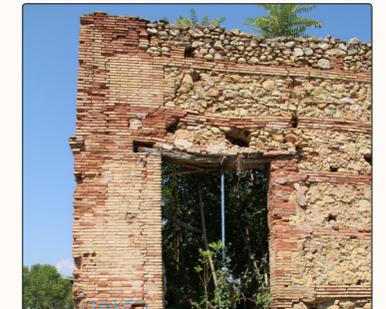
Img. 9.6 Grietas más notables en la fachada este.

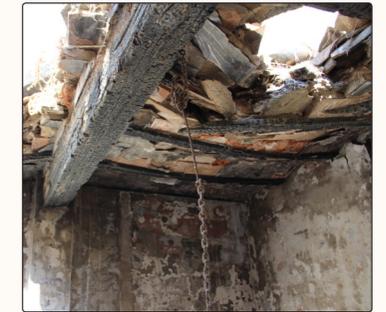
3. Localización | En la antigua estación de Xàtiva se encuentran alicatados deteriorados en el volumen de las habitaciones, además de ciertos elementos metálicos sobre fachadas que provocan oxidación y verjas metálicas en mayor parte de su perímetro en contacto con las fachadas del edificio.

4. Posibles causas | La presencia de estos elementos es debido a la falta de utilización del edificio que conlleva a un deterioro y una falta de mantenimiento agravado por el abandono del mismo.

Img. 9.13 Elemento impropio suspendido de la viga del forjado.

Se llevará a cabo la retirada de los elementos que puedan causar lesiones al edificio, que dañen la estética de este o que no fuesen necesarios para su futura función. Por otra parte, se realizará un tratamiento de las lesiones que estos elementos hayan ocasionado al edificio, tanto estructurales como estéticas.

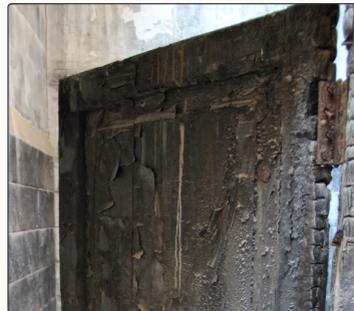
Img. 9.16 Oxidación de las visagras de la carpintería interior.

2.Descripción | La oxidación es la reacción química de un metal con el oxígeno o cualquier otra sustancia oxidante que produce óxido metálico provocando una corrosión o deterioro del material. Por tanto, la corrosión es el proceso de deterioro de un material metálico como consecuencia de un ataque de su entorno como el aire o el agua. El avance de la oxidación origina un cambio de volumen en el metal debido a la formación de un par galvánico provocando una pérdida de cohesión del elemento y así la descomposición del material metálico.

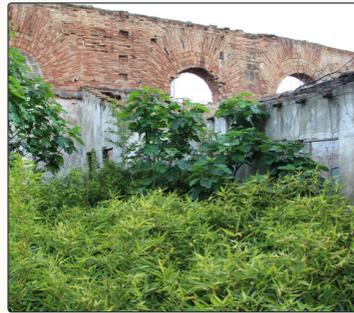
Img. 9.19 Presencia de vegetación en el interior de la nave principal.

2. Descripción | Presencia de árboles, matorrales, arbustos o plantas en el edificio que pueden ocasionar futuras lesiones como fisuras, grietas, quebraduras en los revestimientos y rotura en fábricas, pérdida de material y filtraciones de agua debido a su crecimiento.

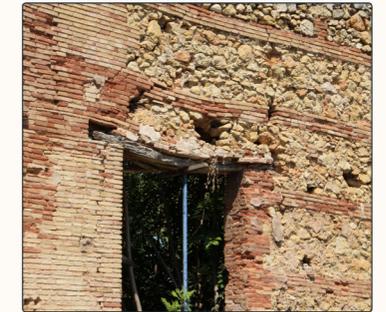
4. **Posibles causas** | Cualquiera de estos tipos de deformaciones pueden tener su origen en otras lesiones secundarias, como pueden ser las grietas o los desprendimientos debido a la humedad. Sobre todo, cuando se trate de los paramentos.

Img. 9.33 Deformación en el dintel del hueco de la fachada este.
