## Diagnóstico y análisis del Urnario de Bayardo en el Cementerio del Norte de Montevideo

### *Diagnosis and analysis of the Bayardo's Municipal Colombarium in the North Cemetery of Montevideo*

Juan José Fontana<sup>1</sup>, Carola Romay<sup>2</sup>, Claudia Varin<sup>3</sup>, Guillermo Zubeldía<sup>4</sup>

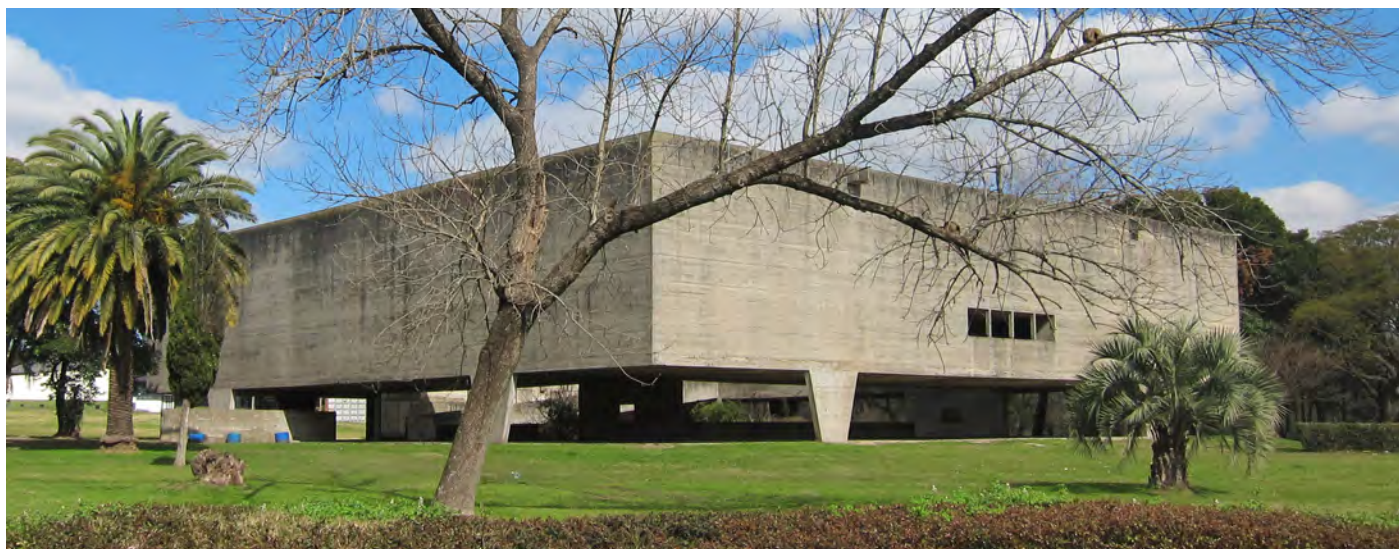
1. Vista de las fachadas este y norte / View of the east and north facades

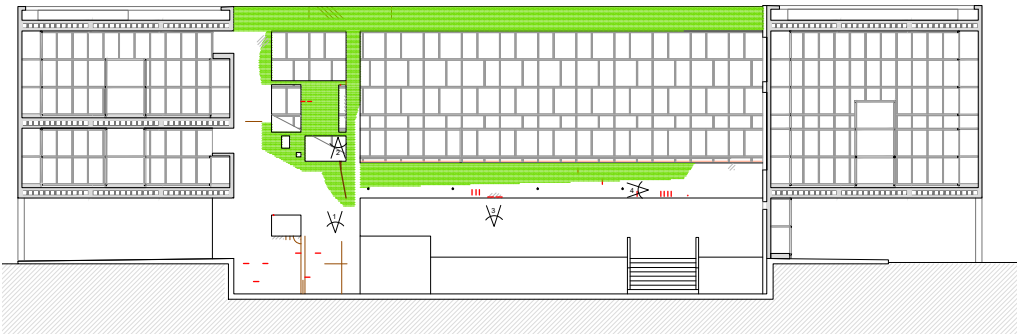
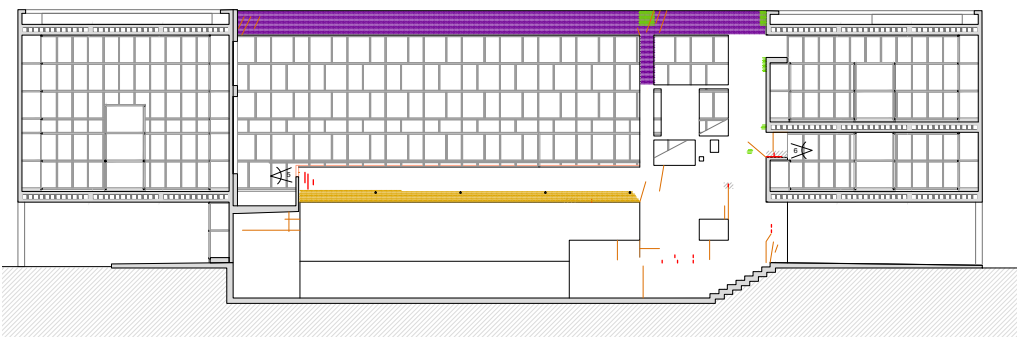
5

Durante la ejecución de las labores de inspección se detectaron sectores como la cubierta en los que, por la naturaleza y gravedad de las deficiencias registradas, se estimó la necesidad de una intervención inmediata. En consecuencia, se elaboró un informe preliminar y una memoria descriptiva de las obras de urgente realización para su impermeabilización (fig. 5).

During the inspection, sectors were detected in which the need for immediate intervention was estimated due to the nature and seriousness of the deficiencies observed. The roof was one of them. Consequently, a preliminary report and a memory of the urgently needed works for its waterproofing, were prepared (fig. 5).

5. Planos de mapeo de lesiones: techos de planta baja y fachadas interiores este y oeste

5. Pathology Mapping Plans: Ground Floor Ceilings and Interior East and West Facades.

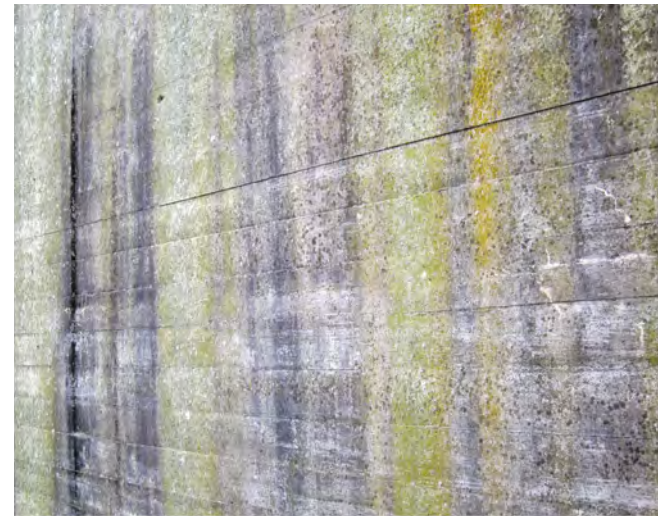
Finalmente, cabe destacar la presencia de aves tales como palomas, que habitan diferentes sectores del edificio y que realizan un aporte permanente de guano con ácido fosfórico. Sus efectos bajo la influencia de corrientes de agua, ya sea de lluvia o de limpieza, puede derivar en un ataque químico moderado al hormigón. Su superficie se torna más porosa, ya que los compuestos cálcicos de la pasta de cemento endurecido reaccionan con el ácido formando sales cálcicas. Bálzamo y otros (2012) señalan que estas sales son poco solubles y precipitan en la superficie de manera que resultan en depósitos de difícil remoción. También se detectaron nidos de otras especies animales como abejas, avispas y pájaros en zonas puntuales del mural de E. Studer (fig. 9, 10).

Finally, it is worth noting the presence of birds such as pigeons, which inhabit different sectors of the building and which make a permanent supply of depositions with phosphoric acid. Its effects under the influence of water currents, whether rain or cleaning, can lead to a moderate chemical attack on concrete. Its surface becomes more porous, since the calcium compounds of the hardened cement paste react with the acid forming calcium salts. Bálzamo *et al.* (2012) point out that these salts are poorly soluble and precipitate on the surface, resulting in deposits that are difficult to remove. Nests of other animal species such as bees, wasps and birds were also detected in specific areas of the E. Studer mural (figs. 9, 10).

9. Colonización biológica vegetal en fachada interior del ala norte

9. Plant biological colonization on the interior façade of the north wing

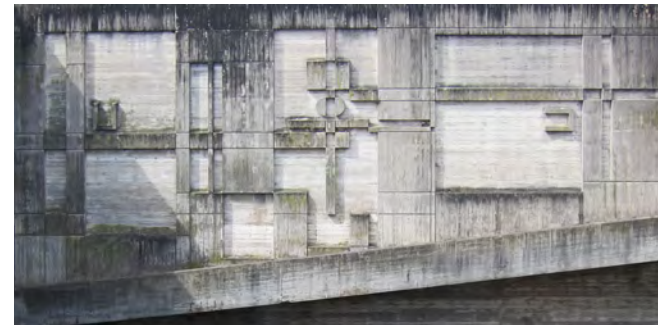
10. Mural de E. Studer

10. Mural by E. Studer
