Análisis constructivo-patológico y propuesta de  
intervención de edificio plurifamiliar en calle Isaac Peral  
nº31 de Burjassot.

Trabajo Fin de Grado

Grado en Arquitectura Técnica

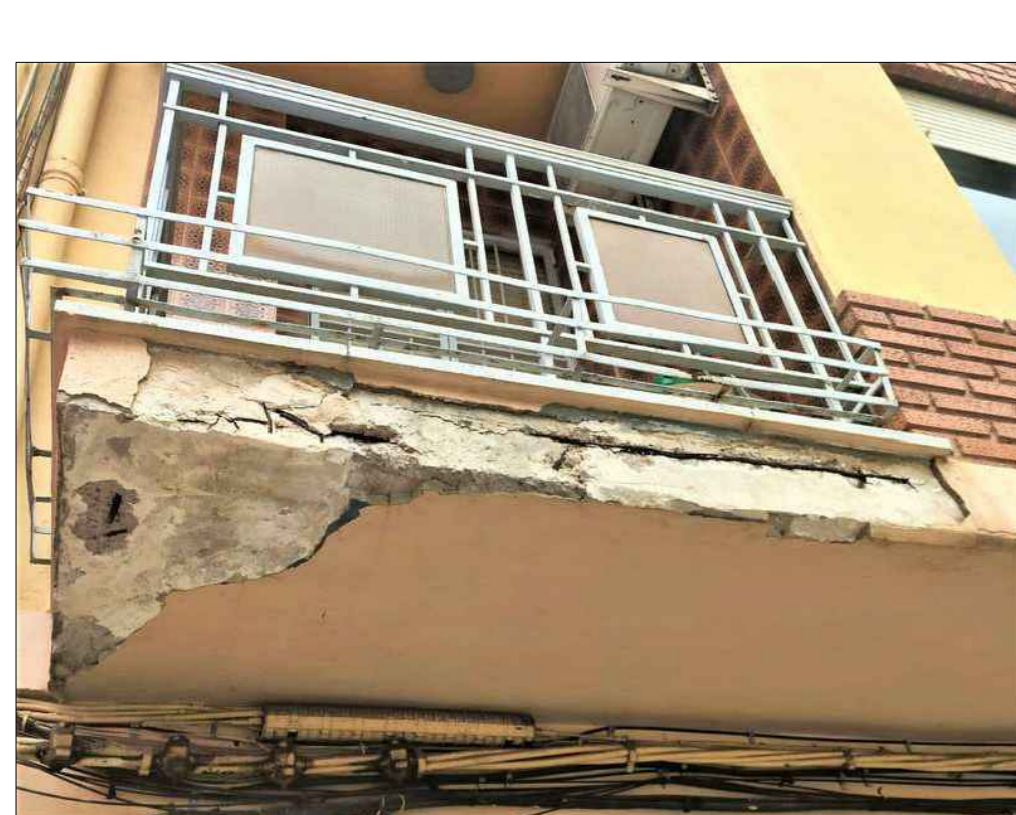
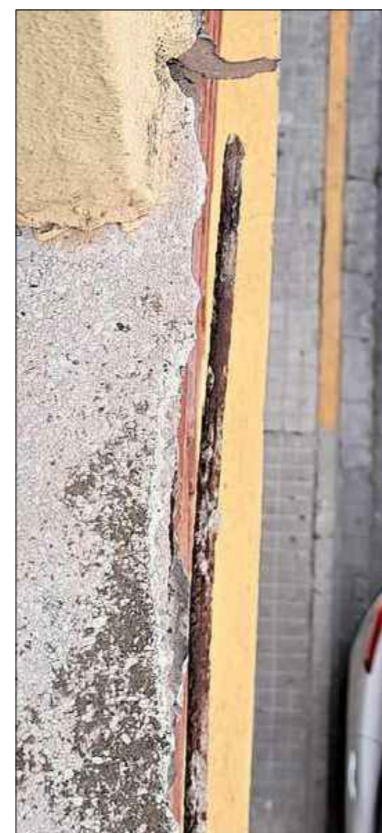
Lesión (grave) puntual de corrosión en la armadura y desprendimiento de la capa superficial de hormigón del frente de forjado.

Armadura, hormigón y revestimiento del frente de forjado del balcón de primera planta a la izquierda de la fachada principal.

- Desprendimiento
- Fisuras
- Desprendimiento de pintura

1. Ataques químicos.
  - Carbonatación del hormigón.
  - Corrosión de la armadura del zuncho de borde.
2. Acciones mecánicas.
  - Solicitaciones excesivas.
3. Defectos de proyecto.
  - Error de cálculo, sección de hormigón insuficiente.
  - No presencia de goterón o suficiente vuelo.
  - Falta de espesor de recubrimiento o es variable.
  - Ausencia de goterón en la pieza de remate.
4. Defectos de ejecución.
  - Mal vibrado del hormigón.
  - Dosificación inadecuada del hormigón.
  - Materiales de mala calidad.
  - Falta de espesor de recubrimiento o es variable.
5. Acciones exteriores
  - Excesiva carga por superar aforo.
  - Presencia excesiva de humedad y temperatura elevada.

Una causa es que las barras de acero de la armadura están en estado de corrosión.  
 Otra causa visible es que el espesor de recubrimiento del zuncho de borde es insuficiente y variable en distintas partes del frente de forjado.  
 La tercera causa es que en la pieza de remate del pavimento que vuela sobre el frente del forjado no hay presencia de goterón. Su ausencia produce escorrentía de agua hacia el frente de forjado.  
 La causa más probable es la combinación entre la falta de goterón en la pieza de remate y el insuficiente o variable espesor de recubrimiento de hormigón en el frente de forjado.

Se observa que se ha producido la corrosión en las barras de acero de la armadura y el desprendimiento del recubrimiento del zuncho de borde. Por lo que se llevará un proceso de saneado y de recuperación de la sección del canto de forjado.

1. Se delimitará un perímetro de trabajo para garantizar las medidas de seguridad. Posteriormente, se realizará el apuntalamiento de la zona.
2. Preparación del soporte mediante demolición manual del hormigón deteriorado, hasta conseguir una superficie rugosa mayor a 5 mm y mecánicamente resistente. Se deberá picar hasta encontrar al menos 20 cm de armadura no afectada por la corrosión en ambos sentidos y garantizando que alrededor de la armadura queden 2 cm.

3. Limpieza manual de las armaduras con cepillo de púas metálico para la eliminación de la corrosión.
4. La armadura sigue cumpliendo su función estructural, ya que no ha perdido más del 10% de su sección, por lo que se llevará a cabo una pasivación aplicando a brocha 2 capas de mortero cementoso monocomponente sobre el acero. Se realizará lo antes posible tras la limpieza.

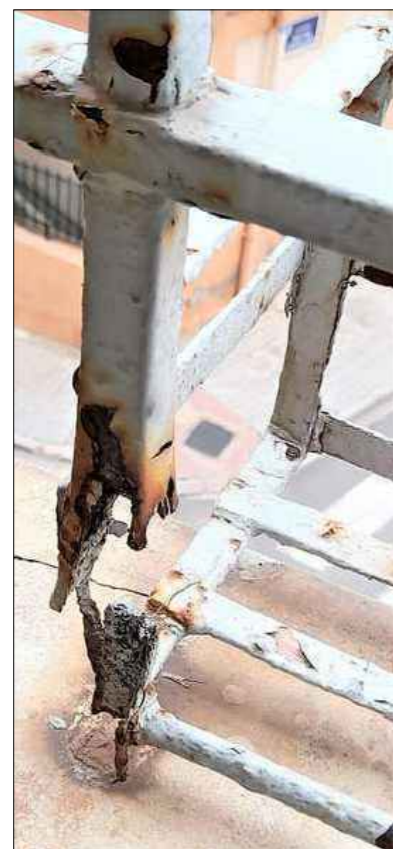
Lesión (gravedad media) puntual por corrosión en barandilla de balcón dando lugar a la pérdida de sección.

Los elementos afectados son los barrotes de la barandilla del balcón de la 5ª planta a la izquierda que da a la fachada principal.

1. Defectos de proyecto:
  - Uniones constructivas entre diferentes materiales.
  - Materiales inadecuados o incompatibles
2. Mantenimiento:
  - Falta de mantenimiento.
3. Defectos de ejecución:
  - Materiales defectuosos.
  - Falta o ausencia de protección anticorrosión.
4. Acciones externas:
  - Variaciones dimensionales a causa de los cambios de temperatura y humedad.

La causa más probable de la corrosión que ha ido reduciendo la sección de los barrotes metálicos ha sido la falta o ausencia de protección anticorrosión. Probablemente otra causa sea la falta de mantenimiento .

1. Picado a través de trabajos manuales del revestimiento de pintura de la barandilla.
2. Limpieza del óxido con cepillo de púas metálico.
3. Aplicar un pasivante contra la corrosión.
4. Restauración a través de tubos cuadrados de perfil hueco de acero laminado en frío de características similares al existente y montantes de tubo cuadrado de perfil hueco de acero laminado en frío.
5. Aplicación de 2 capas de pintura al esmalte con propiedades antioxidantes a pincel.

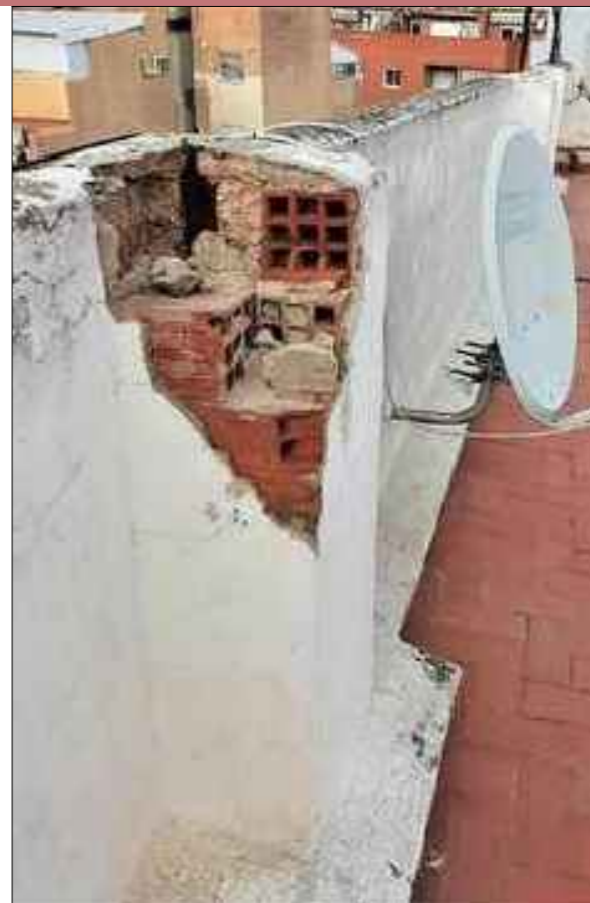
Lesión (gravedad baja) puntual por rotura y desprendimiento de la fábrica de ladrillo del antepecho.

El elemento afectado es la pilastra de fábrica de ladrillo.

1. Defectos de proyecto:
  - Soluciones constructivas inadecuadas.
  - Uniones constructivas entre diferentes materiales.
  - Materiales inadecuados o incompatibles
2. Mantenimiento:
  - Falta de mantenimiento.
3. Defectos de ejecución:
  - Oxidación de elementos metálicos.
  - Materiales defectuosos.
4. Acciones externas:
  - Golpes o impactos
  - Deformaciones por dilataciones y contracciones del elemento.
  - Variaciones dimensionales del revestimiento a causa de los cambios de temperatura y humedad.

La causa más probable es que hubiese un elemento metálico empotrado en la pilastra. El paso de humedad a través del soporte hizo que el elemento metálico se corrojera y que ejerciese un esfuerzo de empuje sobre la fábrica de la pilastra provocando la rotura y el desprendimiento de parte de la fábrica y revestimiento en su parte de coronación.

Otra causa probable sería la ocasionada por un golpe o impacto sobre el elemento anclado creando un empuje suficiente para su rotura y desprendimiento.

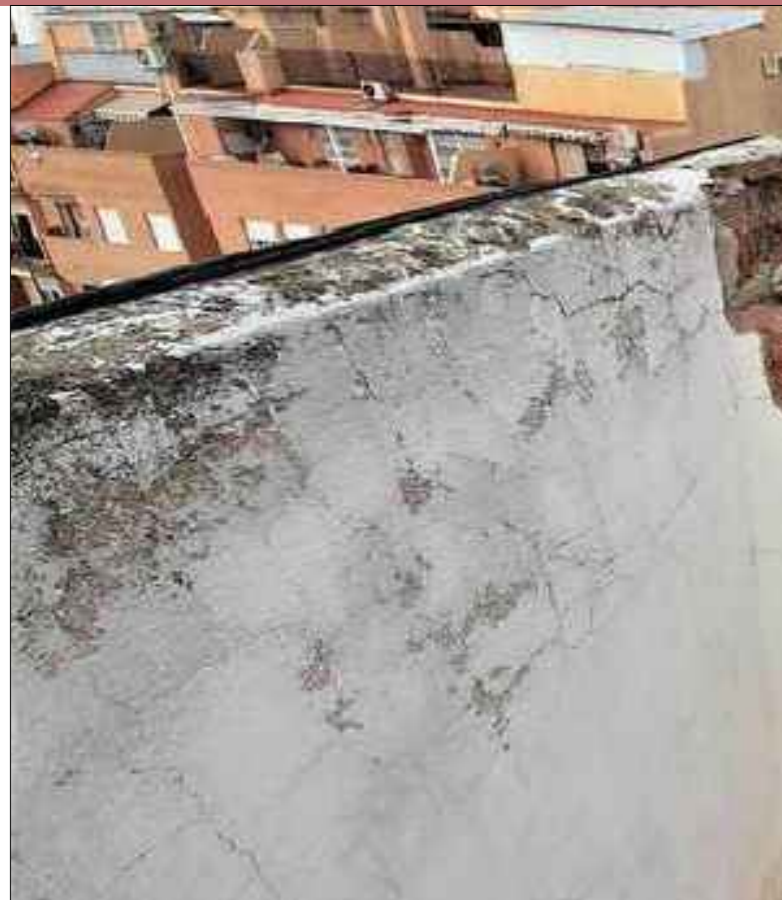
Los elementos afectados son los antepechos de la cubierta en la zona de coronación.

1. Defectos de proyecto:
  - Material inadecuado por presentar demasiada porosidad.
  - Soluciones constructivas inadecuadas.
2. Mantenimiento:
  - Falta de mantenimiento.
3. Defectos de ejecución:
  - Material defectuoso por contener sales solubles.
4. Acciones externas:
  - Material defectuoso.
  - Presencia de humedades.
  - Contaminación y suciedad.

Para la desaparición del moho en la coronación se empleará un fungicida, una solución acuosa llamada "Danoclean antifungi". Según la ficha técnica del fabricante su modo de aplicación será el siguiente:

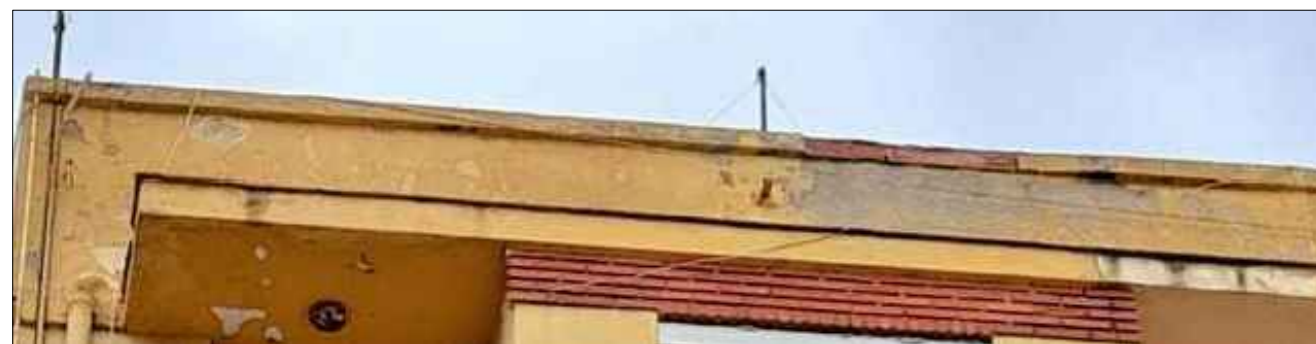
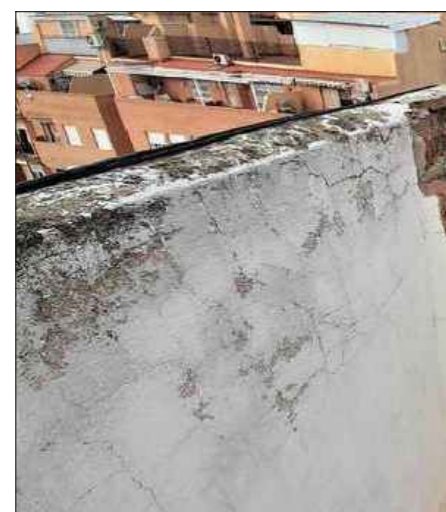
Los elementos afectados por la lesión son los paramentos (tanto intradós como extradós) de los antepechos.

1. Defectos de proyecto:
  - Incorrecta elección del material que conforma el antepecho por ser demasiado poroso.
  - Falta de albardilla en la coronación de los antepechos.
  - Material inadecuado al ser un mortero muy rígido o poco permeable al vapor de agua.
2. Mantenimiento:
  - Falta de mantenimiento. Falta de limpieza.
3. Defectos de ejecución:
  - Falta de adherencia entre el enfoscado y el soporte. Puede ser por:
    - Rugosidad insuficiente en el soporte que no facilite la adherencia.
    - Suciedad.
    - Falta de humectación del soporte que succiona el agua del mortero.
    - Incorrecta dosificación del mortero.
  - Falta de capas de pintura o mala ejecución.
  - Falta de adherencia entre enfoscado y pintura.
4. Acciones higrotérmicas:
  - Variaciones dimensionales del revestimiento a causa de los cambios de temperatura y humedad.

1. Picado del acabado continuo deteriorado hasta llegar a la base firme y sana del paramento.
2. Aplicación de enfoscado como capa base.
3. Colocación de una malla de poliéster o fibra de vidrio a través de un adhesivo.
4. Enfoscado el paramento con un mortero elástico.
5. Aplicación de una pintura similar a la anterior sobre el enfoscado (la fachada principal y la de interior de cubierta tendrán colores distintos). Primero se aplicará una capa base de imprimación. Posteriormente se darán 2 capas de pintura al silicato mediante rodillo. Ésta deberá ser impermeable y transpirable.

Para solucionar problemas de escorrentía de agua por el paramento se colocará una albardilla en la coronación. Su solución se ha comentado en ficha de patología anterior (LESIÓN 4).

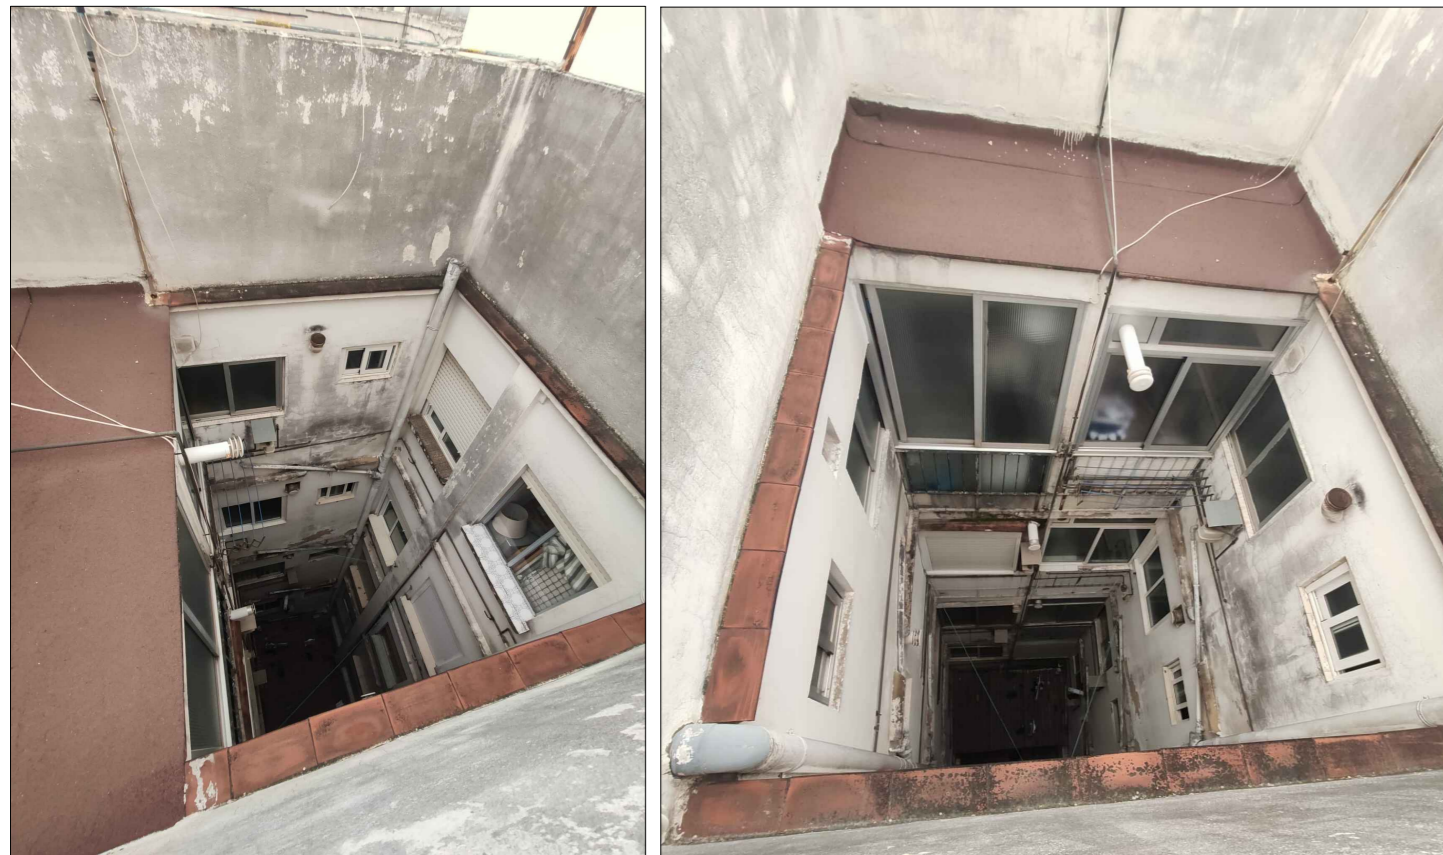
Lesión (gravedad media) generalizada por desprendimiento de pintura las fachadas del patio interior, y concentración de moho y suciedad en imposta.

Los elementos afectados por la lesión son las fachadas de los patios interiores y la imposta en las caras orientadas al norte.

1. Defectos de proyecto:
  - Incorrecta elección de pintura a utilizar.
  - Falta de albardilla en la coronación de los antepechos.
2. Mantenimiento:
  - Falta de mantenimiento. Falta de limpieza.
3. Defectos de ejecución:
  - Mala ejecución al pintar.
  - Falta de adherencia entre enfoscado y pintura.
4. Acciones higrotérmicas:
  - Variaciones dimensionales del revestimiento a causa de los cambios de temperatura y humedad.

1. Defectos de proyecto:
  - Material inadecuado por presentar demasiada porosidad.
  - Solución constructiva inadecuada.
2. Mantenimiento:
  - Falta de mantenimiento.
3. Defectos de ejecución:
  - Mala ejecución al pintar.
  - Material defectuoso por contener sales solubles.
4. Acciones externas:
  - Contaminación y suciedad.

Para la desaparición del moho se empleará un fungicida, una solución acuosa llamada "Danoclean antifungi". Según la ficha técnica del fabricante su modo de aplicación será el siguiente:

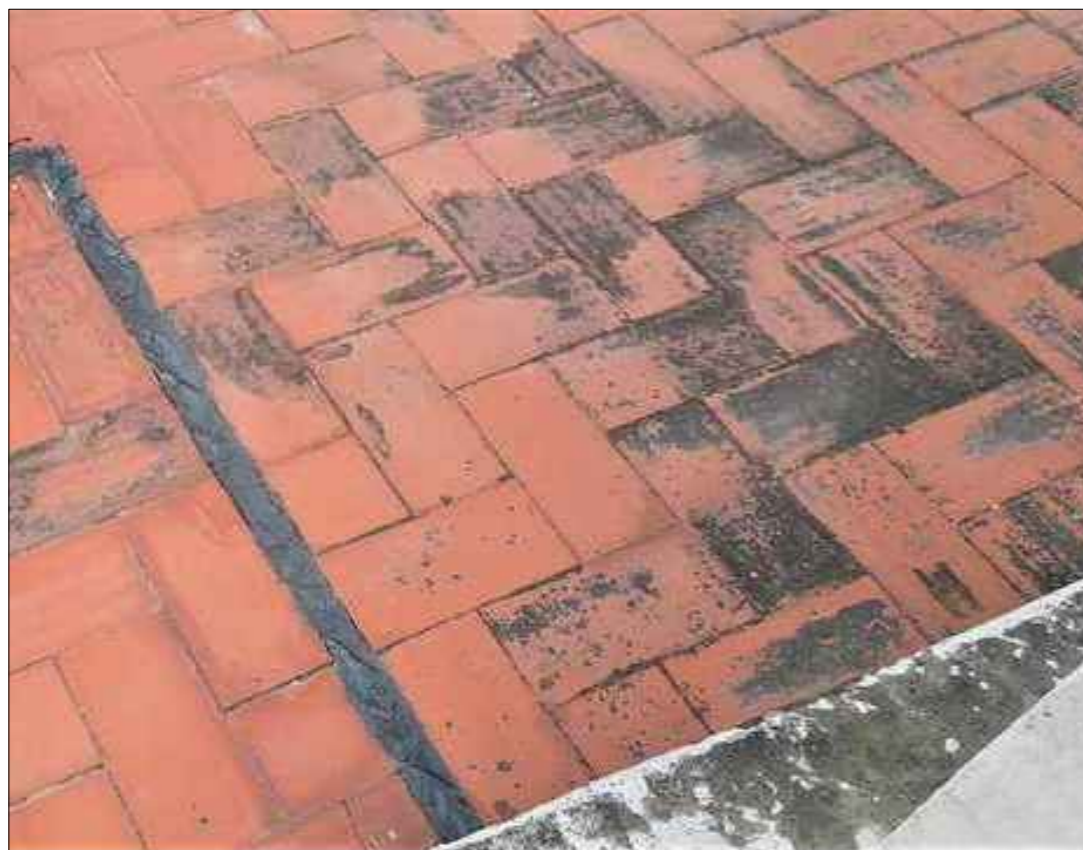
El elemento afectado es el pavimento de la cubierta y su rejuntado.

1. Acciones mecánicas:
  - Deformaciones del soporte por cargas excesivas.
2. Defectos de proyecto:
  - Material inadecuado por presentar demasiada porosidad.
  - Soluciones constructivas inadecuadas.
  - Soluciones constructivas inadecuadas en puntos singulares.
2. Mantenimiento:
  - Falta de mantenimiento.
3. Defectos de ejecución:
  - Fallo en la ejecución de las pendientes.
  - Mortero de regularización con espesor variable (ejecutado sin referencias que garanticen la homogeneidad del espesor).
4. Acciones externas:
  - Material defectuoso.
  - Contaminación y suciedad.

Para la desaparición del moho se empleará un fungicida, una solución acuosa llamada "Danoclean antifungi". Según la ficha técnica del fabricante su modo de aplicación será el siguiente:

Una vez solucionado la acumulación de moho, se procede a reparación de las deformaciones cóncavas en la superficie de la cubierta.

5. Retirada del pavimento y del mortero de agarre. El pavimento al ser un baldosín catalán común, no se recuperará y se colocará unos nuevo.
6. Capa de mortero para regularizar las zonas donde hay deformaciones.
7. Reposición del pavimento, prestando atención al rejuntado. Se deberá tener en cuenta las juntas de pavimento según el CTE DB-HS en el apartado 2.4.4.1.1, por lo que al ser una cubierta ventilada se realizarán en cuadrículas cada 7,5 metros como máximo, de forma que los paños entre las juntas guarden como máximo la relación 1:1,5. En las juntas debe colocarse un sellante que debe quedar enrasado con la superficie de la capa de protección de cubierta.

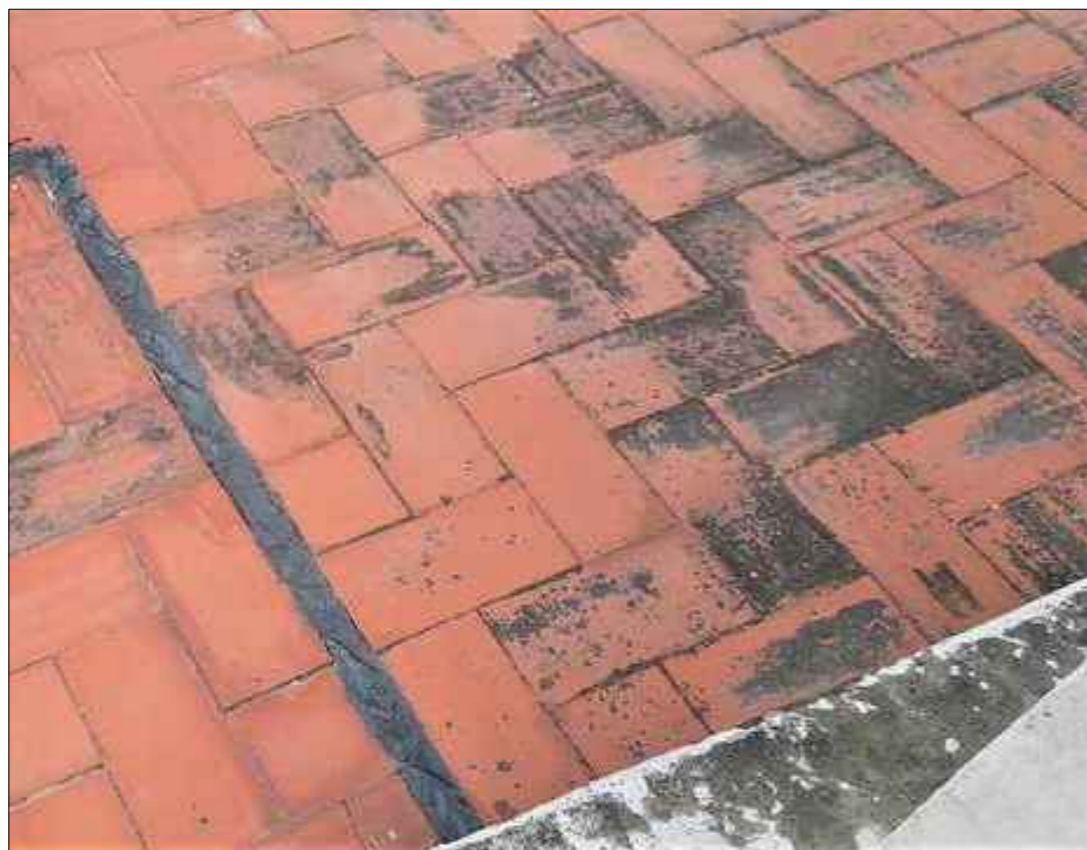
El elemento afectado es el pavimento de la cubierta y su rejuntado.

1. Acciones mecánicas:
  - Deformaciones del soporte por cargas excesivas.
2. Defectos de proyecto:
  - Material inadecuado por presentar demasiada porosidad.
  - Soluciones constructivas inadecuadas.
  - Soluciones constructivas inadecuadas en puntos singulares.
2. Mantenimiento:
  - Falta de mantenimiento.
3. Defectos de ejecución:
  - Fallo en la ejecución de las pendientes.
  - Mortero de regularización con espesor variable (ejecutado sin referencias que garanticen la homogeneidad del espesor).
4. Acciones externas:
  - Material defectuoso.
  - Contaminación y suciedad.

Se han producido en algunas zonas deformaciones cóncavas que dan lugar a charcos. En los charcos el agua queda retenida durante un tiempo dando lugar a la aparición de humedad, propiciando la concentración de organismos vivos (mohos) y de suciedad (costra negra). La causa más probable de estas deformaciones cóncavas en los paños de cubierta son debido una mala solución constructiva de las pendientes de éstos.

PROPUESTA DE INTERVENCIÓN: Dimensionado de juntas de dilatación de pavimento.

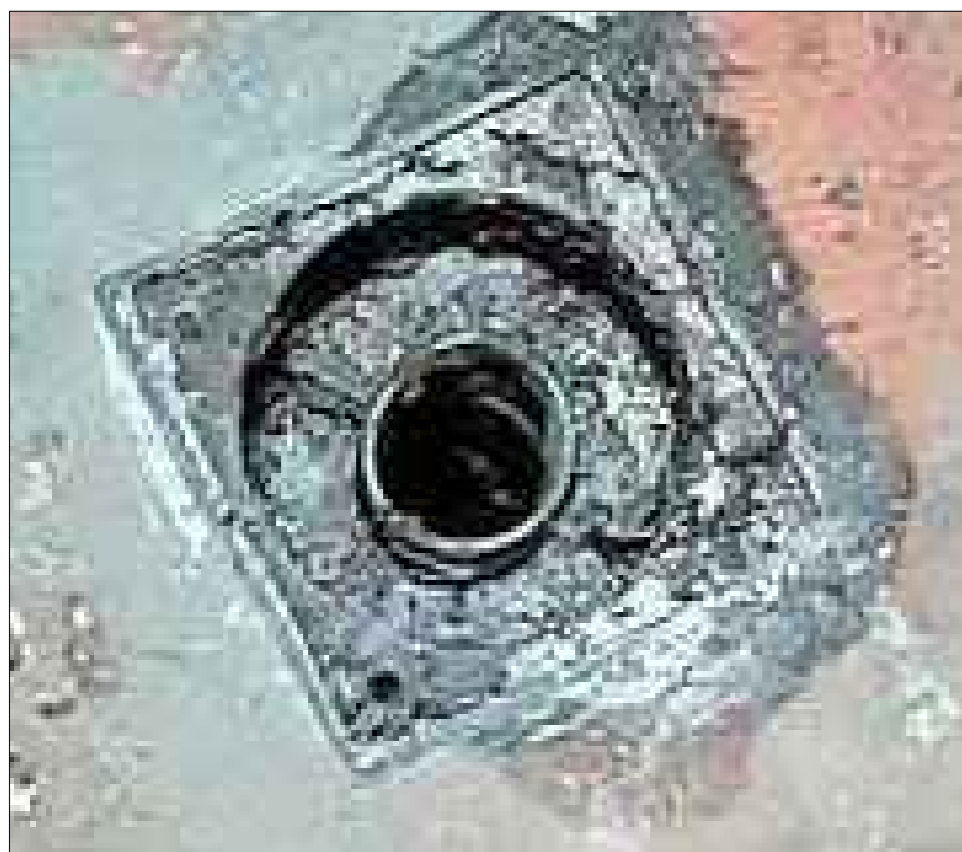
Lesión (gravedad media) generalizada afectando por ataque químico de corrosión a los sumideros.

Todos los sumideros tanto en la cubierta como en la terraza de los patios interiores.

- Defectos de proyecto:
  - Material inadecuado o incompatible.
  - Soluciones constructivas inadecuadas en puntos singulares.
- Mantenimiento:
  - Falta de mantenimiento..
- Defectos de ejecución:
  - Oxidación de elementos metálicos..
  - Incorrecta ejecución del punto singular encuentro con sumidero.
  - Materiales defectuosos.
  - Añadido de elementos impropios
- Acciones externas:
  - Variaciones dimensionales a causa de los cambios de temperatura y humedad.

La causa más probable de la corrosión del elemento es debido a un defecto de proyecto por una mala elección del material para el uso requerido.

Tras la revisión de que la lámina impermeabilizante está en correcto estado:

- Reposición del mortero de agarre (M-5).
- Colocación del nuevo pavimento de baldosa cerámica similar al existente.

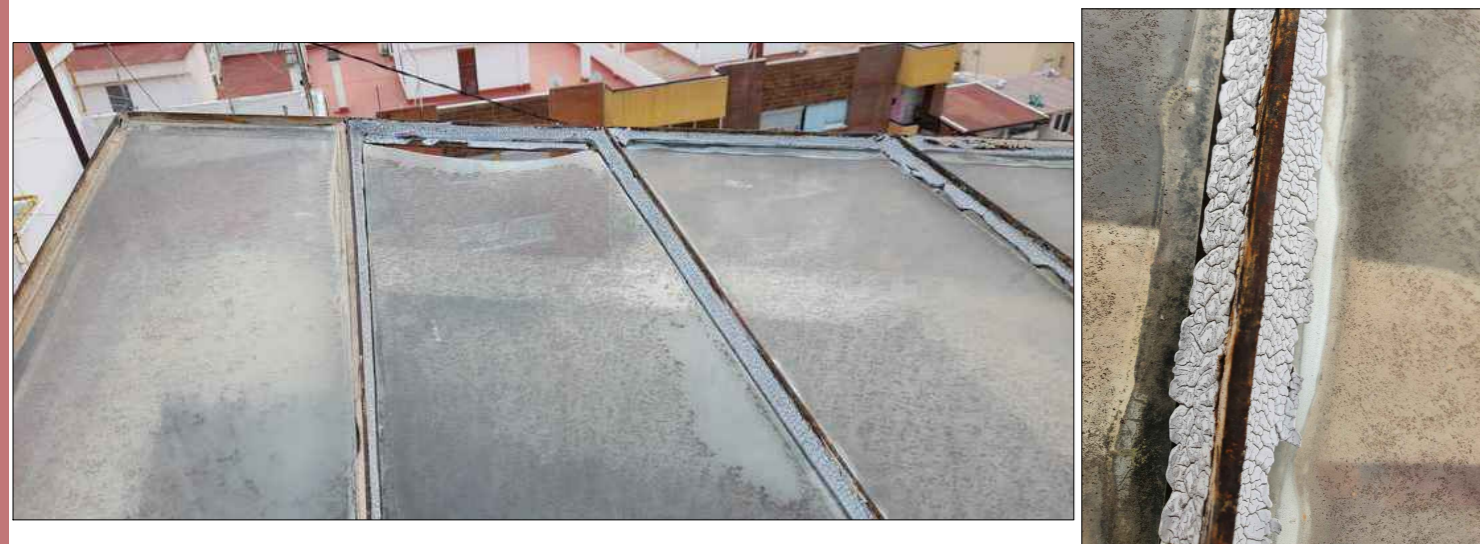
Lesión (grave) puntual por rotura de la placa de polycarbonato y corrosión de la estructura portante del lucernario.

La placa de polycarbonato del lucernario situado en la cubierta, la estructura portante y el sellado.

1. Defectos de proyecto:
  - Soluciones constructivas inadecuadas.
  - Uniones constructivas entre diferentes materiales.
  - Materiales inadecuados o incompatibles.
2. Mantenimiento:
  - Falta de mantenimiento.
3. Defectos de ejecución:
  - Materiales defectuosos.
  - Falta de material en las juntas o ejecución incorrecta.
4. Acciones higrotérmicas:
  - Variaciones dimensionales del revestimiento a causa de los cambios de temperatura y humedad.
5. Acciones mecánicas:
  - Deformación estructural del soporte.
  - Solicitaciones excesivas

La placa se ha roto en un solo punto. Puede que haya sido por una acumulación de agua excesiva en ese punto debido a un mal rejuntado entre el cristal y la corrosión en la estructura portante del lucernario.

1. Retirada por medios manuales del material de rejuntado de la placa y la estructura.
2. Retirada de la placa de polycarbonato.
3. Saneado de la estructura metálica con cepillo de púas metálicas del óxido.
4. Aplicar pasivante contra la corrosión.
5. Aplicar una imprimación antioxidante a la perfilería metálica.
6. Pintar la estructura con poliurea a 2 capas. Ésta le dará propiedades impermeabilizantes.
7. Colocación de las nuevas placas. Se sustituirá por placas de vidrio con mejores propiedades hidrotérmicas.
8. Rejuntado de la placa con la estructura metálica. Se utilizará un sellante que tenga propiedades elásticas y que garantice la impermeabilidad.
