INFORME TÉCNICO Y PROPUESTA DE INTERVENCIÓN
DE LAS PINTURAS MURALES DEL SIGLO XIX DEL
COMEDOR DEL "HUERTO DE AMORÓS" EN
BENAGUASIL (VALENCIA).

Trabajo Fin de Grado

Grado en Conservación y Restauración de Bienes Culturales

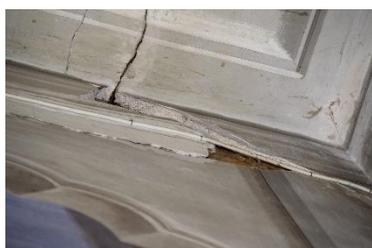
Fig. 24. Vista de la viga a través de la grieta del techo.

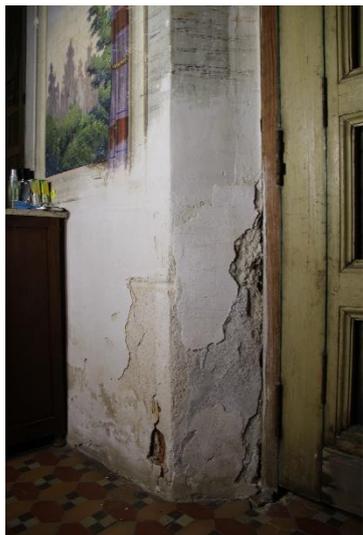
Esta intervención se realizó de forma casera, pero sí teniendo en cuenta los materiales originales de la obra, por ello es que encontramos un enlucido blanco de yeso, que hasta la actualidad no ha resultado dañino para la estructura de la obra, pero está ejecutado de forma burda sin respetar los límites entre laguna y original.

Fig. 23. Detalle enlucido blanco.

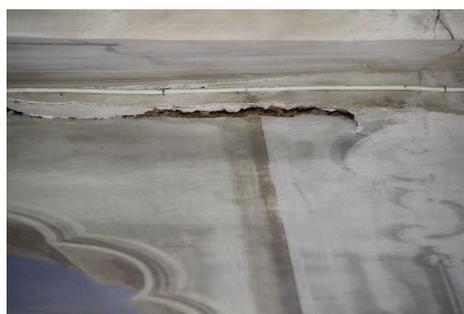
Los daños más graves se encuentran en la parte superior de la sala, donde se produce la unión entre muros⁷ y tabiques⁸ con el techo. Estos daños se deben a los distintos movimientos de los materiales y de la estructura de la vivienda, que se ha visto muy afectada tras la obra realizada en 2005 por el PAI. En dicha obra las acequias se sustituyeron por un sistema de cañerías, modificando la humedad de todo el terreno, no solo por detener el paso del agua, sino porque se pasó de utilizar el sistema de riego “a manta”, donde todos los campos se llenaban de agua para que la tierra fuese absorbiéndola poco a poco, a usar el riego por goteo, y eventualmente, con manguera.

Fig. 27. Agrietamiento zona de unión techo y tabique.

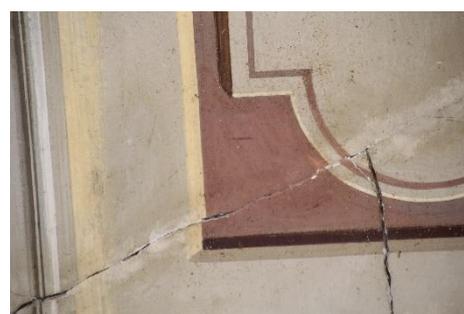
Fig. 28. Fisura en el techo.

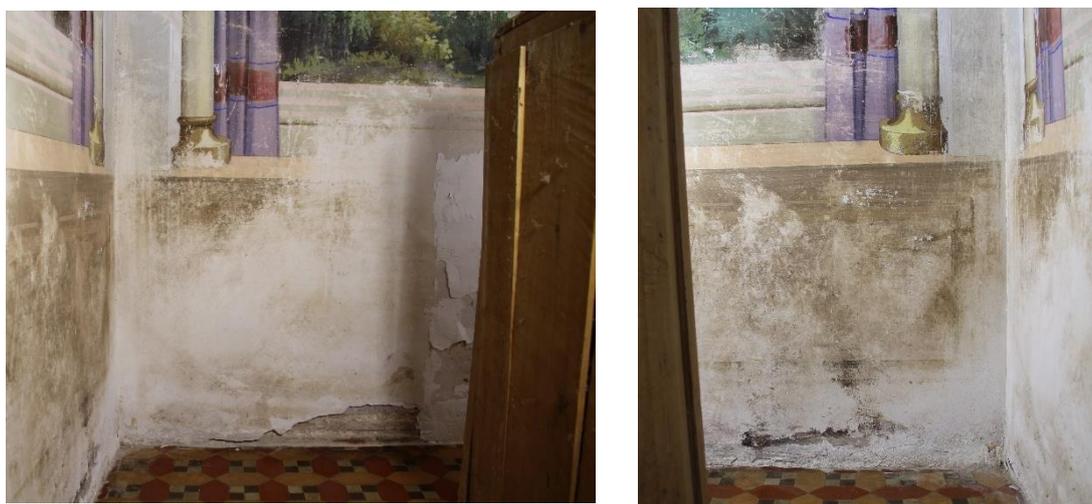
Disolución diferencial y lagunas: pérdida de la capa pictórica por humedad indirecta, producida por capilaridad vertical ascendente⁹, donde la humedad ascendente desde el sustrato del suelo hasta la parte inferior del muro, es decir, el zócalo, ha alcanzado una altura de 1m aproximadamente. (Fig. 29).

Fig. 29. Disolución diferencial del zócalo tras las rinconeras (1m aprox.).

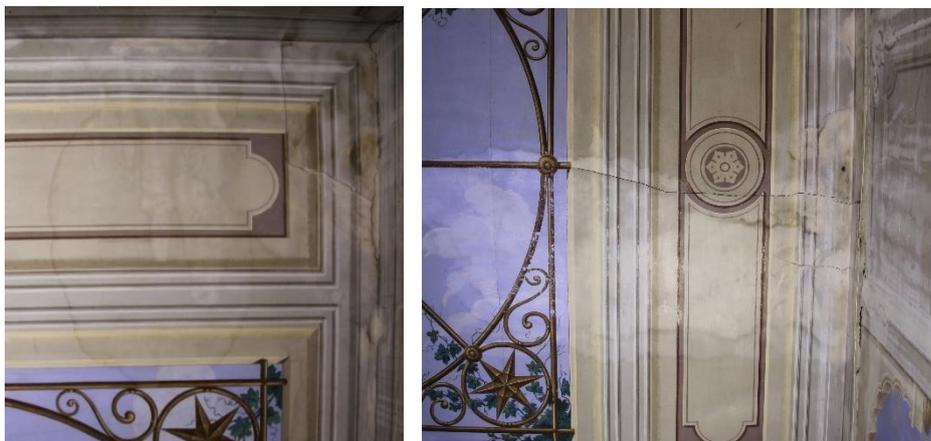
*Humedad por filtración*¹⁰: difusión de la suciedad superficial por el aporte de humedad debido a una gotera en la planta superior, que, tras una fuerte lluvia y un constante aporte de agua, por filtración, ha llegado a traspasar hasta el techo de la sala provocando un cerco de humedad. Con el tiempo, si no se detiene, podría provocar la aparición de sales solubles en esas zonas. (Fig. 30).

Fig. 30. Mancha de humedad por filtración en distintos puntos del techo.

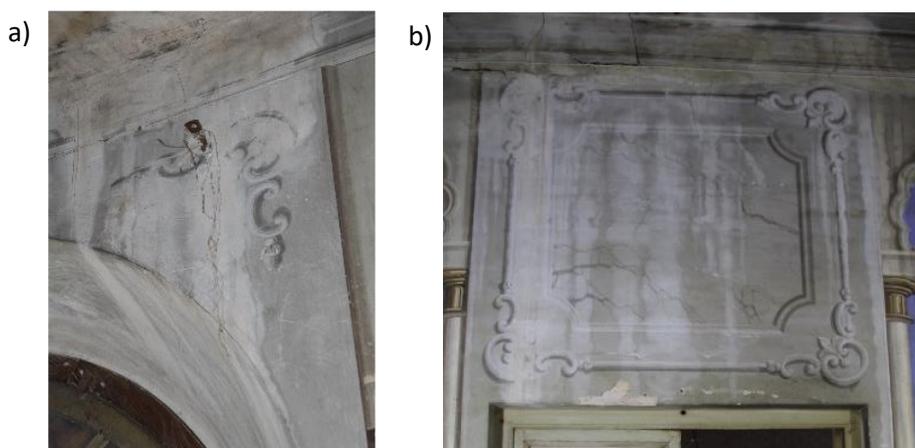
*Filtraciones horizontales*¹¹: derivadas de defectos en los paramentos, como cornisas, ventanas y grietas, provocando la filtración de agua durante periodos de lluvias y generando escorrentías y lavados diferenciales en la parte superior de la sala, sobre todo sobre las puertas. (Fig. 31).

Fig. 24. Filtración horizontal sobre a) puerta de entrada. b) puerta cocina.

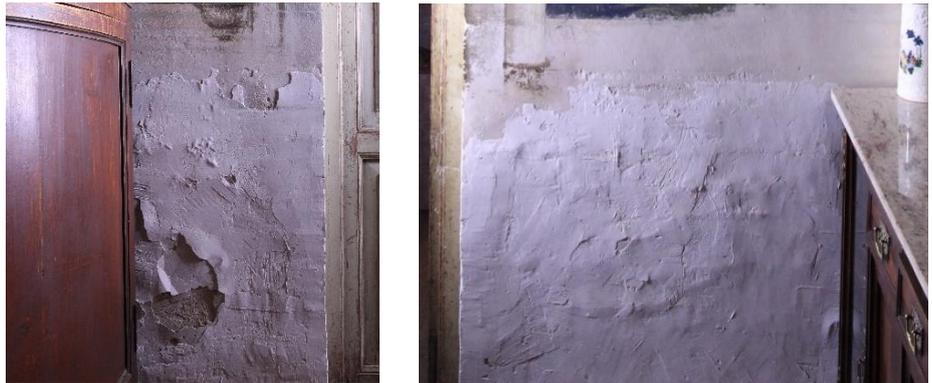
Abolsamientos: los hay tanto abiertos como cerrados, debido a la intervención anteriormente mencionada con enlucido de yeso. Esta parte del muro está volviendo a tener las mismas problemáticas que el revoque original con la humedad ascendente. (Fig. 32).

Fig. 25. Abolsamientos en el zócalo por la capilaridad vertical ascendente.

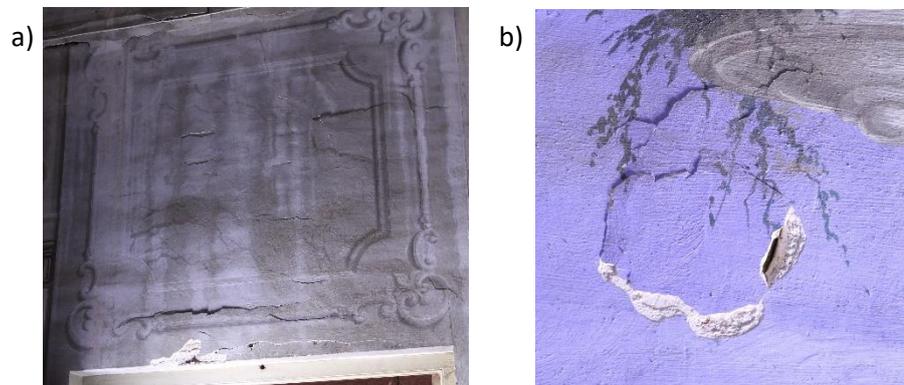
Delaminación: separación en placas de la película pictórica producido por el aporte de humedad por filtración. (Fig. 33) .

Fig. 26. Delaminaciones a) parte superior puerta cocina. b) muro norte parte izquierda.

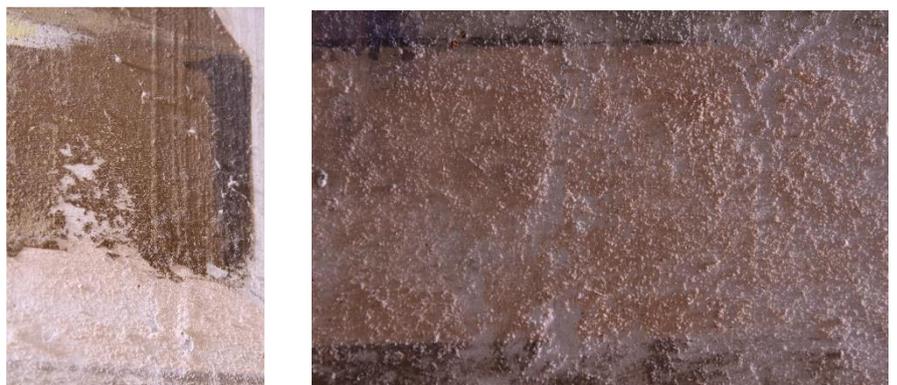
Pulverulencias: pérdida del aglutinante en diferentes zonas del muro, dejando solo el pigmento adherido por distintas fuerzas de atracción, provocado por el ambiente húmedo de la sala, generando que se desprenda el pigmento al realizar el mínimo contacto con él. (Fig. 34).

Fig. 27. Pintura descohesionada tras las rinconeras con luz general y rasante.

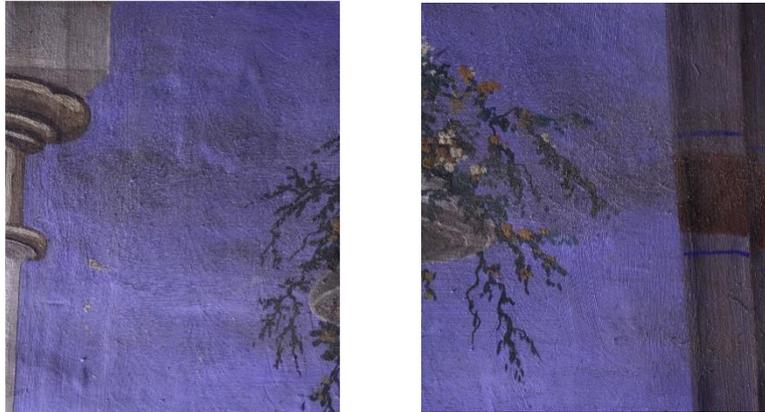
Depósitos de polvo: acumulación general de polvo por toda la superficie pictórica por el paso de tiempo. (Fig. 35).

Fig. 28. Acumulaciones de polvo sobre la superficie mural.

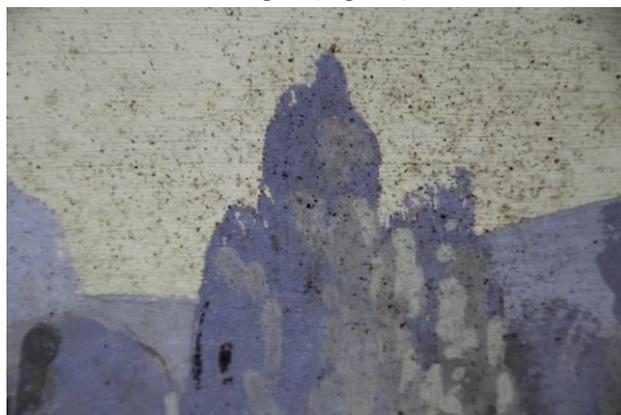
Depósitos de excrementos: deyecciones de moscas por toda la superficie pictórica, generando un moteado negro. (Fig. 36).

Fig. 296. Manchas negras por deyecciones de mosca.

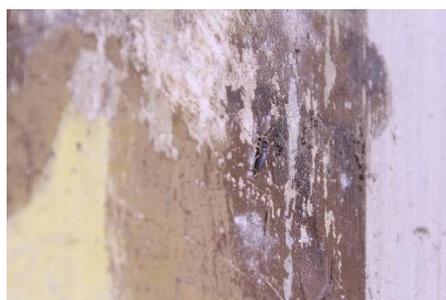
Fig. 37. *Lepisma saccharina* y telarañas tras las rinconeras.

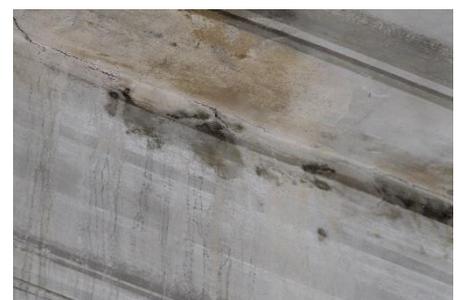
Fig. 30. Moho en las grietas por las que se filtra el agua durante las lluvias.

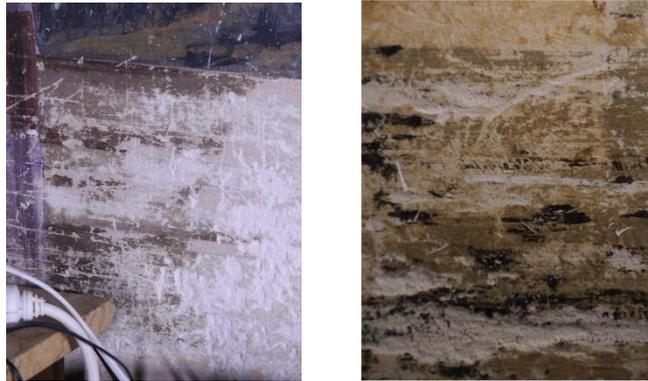
Erosión diferencial y lagunas: pérdida de material de forma desigual, producida por el roce de sillas y muebles, provocando pérdidas en la pintura e incluso algunos milímetros del mortero de base. (Fig. 39).

Fig. 31. Pérdida de película pictórica por roce de sillas y mobiliario.

El uso eventual del edificio como vivienda requiere una serie de medidas concretas y una de las más importantes es la protección del zócalo. Este está expuesto a daños por el movimiento de las sillas y el roce de las personas que transitan por el lugar. Para evitar estos daños, se propone instalar una lámina de metacrilato transparente a 1,5 cm de distancia del muro, de forma que cubra toda la superficie del zócalo. El metacrilato es un material resistente y fácil de limpiar, que no altera la estética del edificio ni impide su ventilación. Con esta medida se pretende conservar el zócalo en buen estado y evitar las continuas pérdidas de pintura en esta zona.

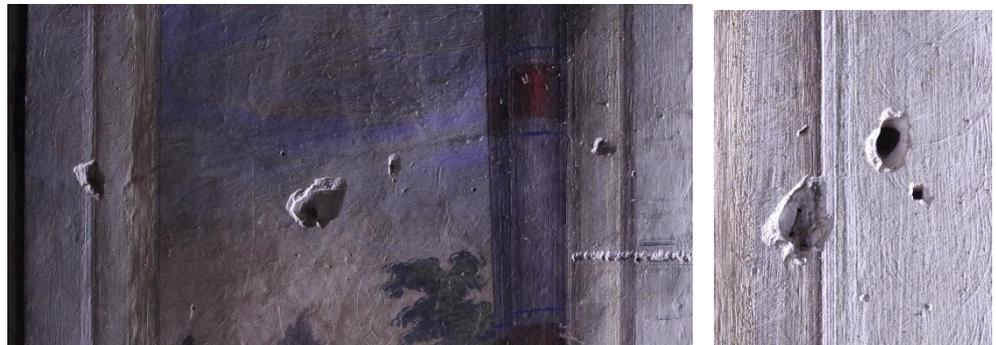
Impacto: producido por el disparo de munición durante la guerra, debido a que los soldados colgaban sus chaquetas en el borde sobresaliente de las balas, generando pérdida de pintura y mortero. (Fig. 40).

Fig. 32. Impacto de bala en distintos puntos del muro.

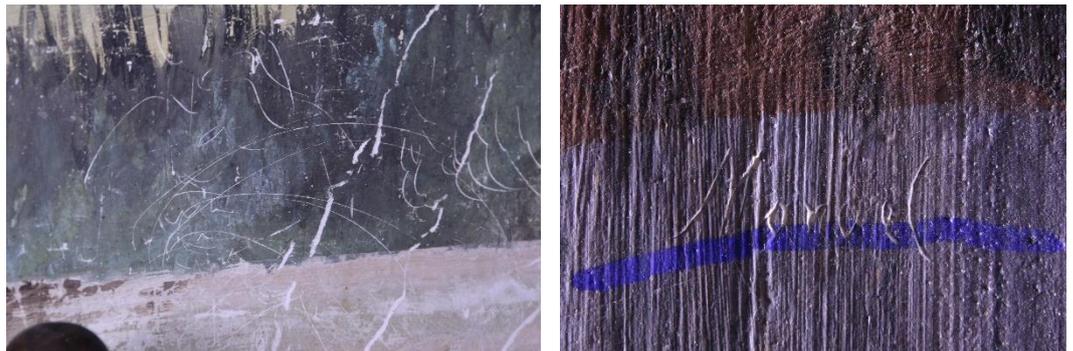
Rayaduras: Rayaduras e inscripciones de los soldados durante la guerra, provocando pérdida de pintura e incluso algunos milímetros del mortero de base. (Fig. 41).

Fig. 33. Rayaduras e inscripciones en distintos puntos del muro.

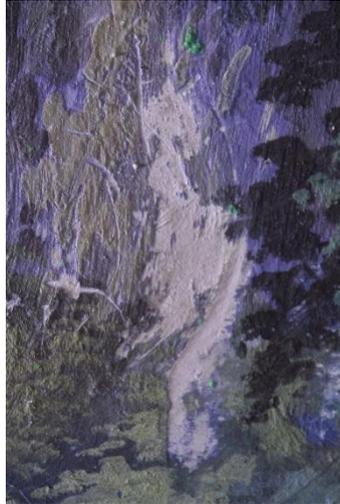
Actos vandálicos: daño estético por la aplicación de pintura en spray de color verde, en el muro oeste, en la parte derecha del arco, por acción vandálica. (Fig. 42 y 43).

Fig. 34. Detalle de pintura manchas spray. Pared oeste.

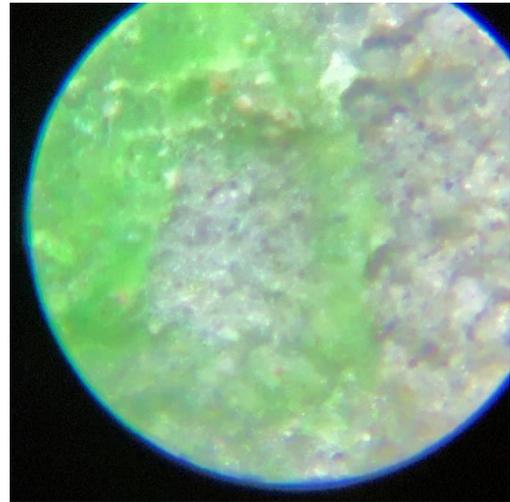
Fig. 35. Imagen tomada con microscopio portátil sobre una mancha de pintura en spray.

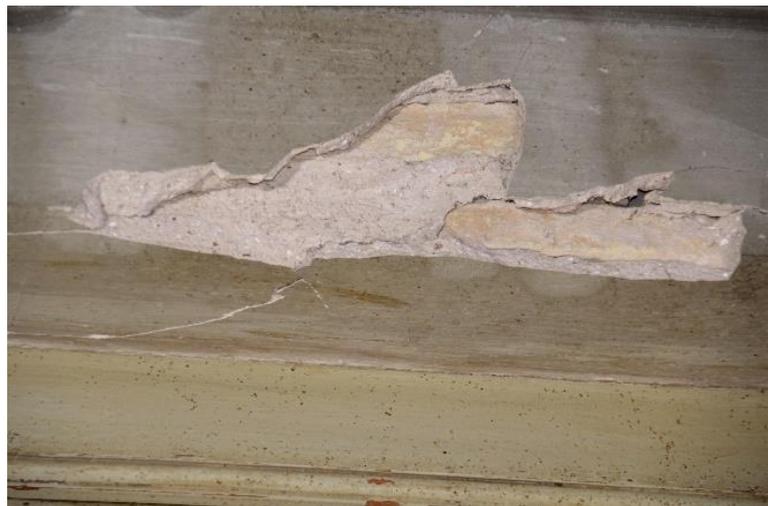
Pérdida de volumen: desprendimiento de un fragmento en el que se sostiene la puerta norte, debido a las vibraciones por golpes repetidos ya sea de forma involuntaria por el uso habitual de la vivienda o por corrientes de aire generadas al abrir otras puertas que dan al exterior. (Fig. 44).

Fig. 36. Detalle del desprendimiento en el arco de la puerta norte.

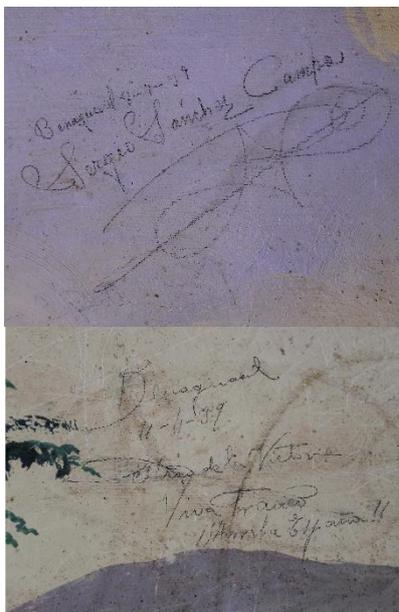
- a. Pintadas realizadas durante la guerra por los soldados con distintos materiales, como lápiz, barro y otros materiales. (Fig. 45 y 46).

Fig. 37. Detalles de firmas a lápiz de soldados de la guerra.

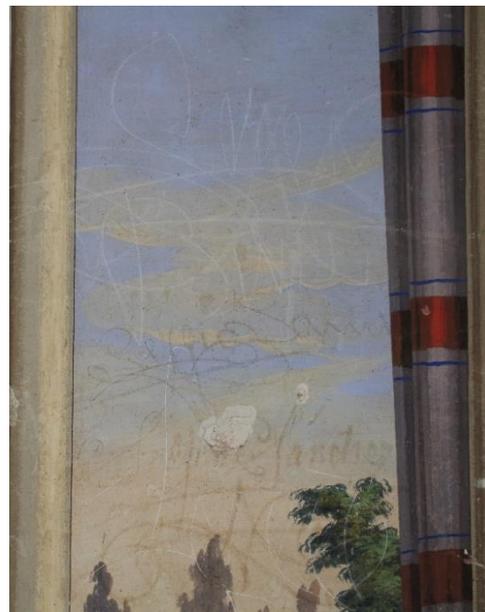
Fig. 46. Detalle de firmas con barro y otros materiales de soldados de la guerra.

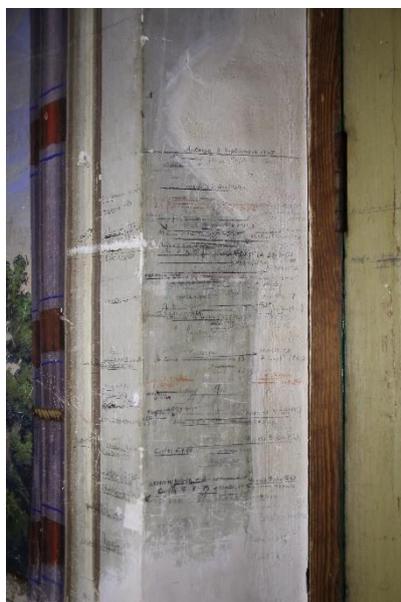
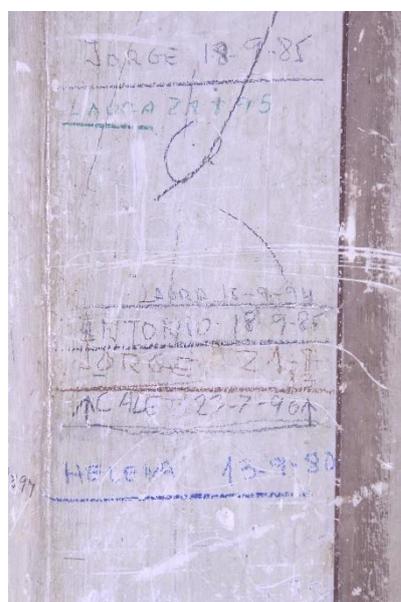
- b. Pequeñas marcas en las paredes hechas a lápiz o bolígrafo que señalan la altura de los familiares de la casa y la fecha de la medida. Estas marcas eran una forma de registrar el crecimiento de los niños y era tradición familiar, contando con inscripciones desde 1925 hasta la actualidad. Algunas de ellas, las situadas en las zonas más bajas han ido desapareciendo por la capilaridad vertical ascendente. (Fig. 47).

Fig. 38. Imagen general y de detalle de las medidas.
