Proyecto de reducción de incidencias en línea y
reparaciones offline mediante análisis y control de valores
de ángulo de apriete de herramientas

Trabajo Fin de Grado

El trabajo se ha realizado en el área 04-A de la línea de chasis de la factoría Ford ubicada en Almussafes, España. El objeto del trabajo es el análisis de los casos en los que las atornilladoras electrónicas no funcionan cumpliendo los parámetros establecidos referentes a ángulo, par y velocidad, así como el estudio de otros tipos de fallo tales como trabajo no correspondido, escapes, tuercas o tornillos gripados. El objetivo del trabajo es reducir la cantidad de alarmas procedentes de las controladoras, para así disminuir la cantidad de incidencias, manteniendo siempre los índices de calidad de apriete.

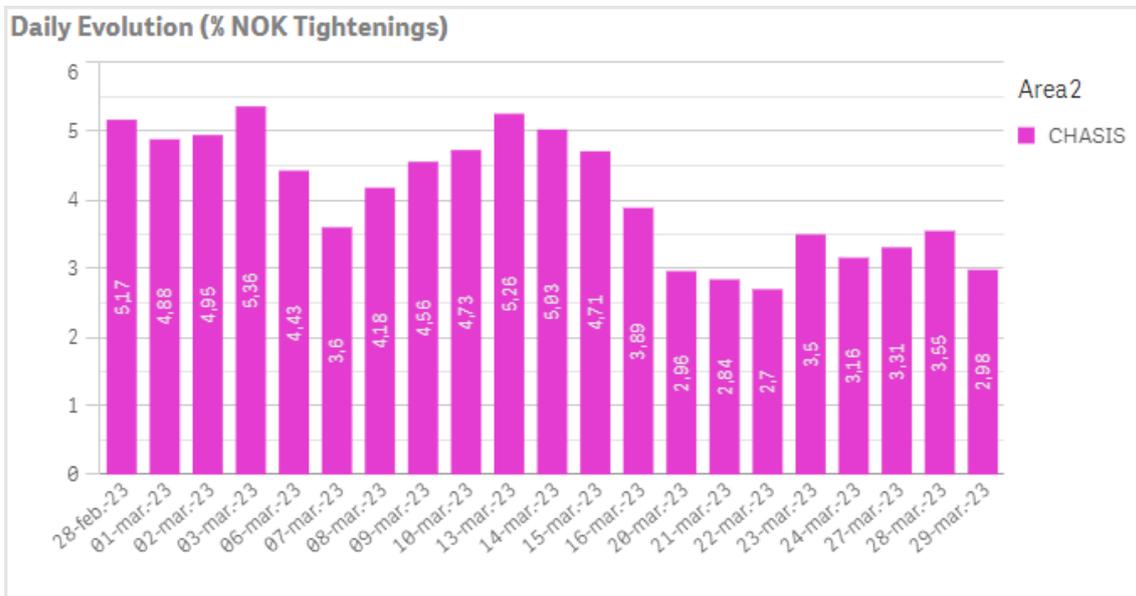
Figura 47 – Gráfico de barras Día vs Porcentaje de aprietes NOK

se reprogramaron 11 controladoras (4333 4351 4228 4854 4546 4087 4922 4353 4824 5022 4920) en las cuales se disminuyó el comienzo de ángulo final. Luego de un mes se puede observar que el porcentaje de aprietes NOK del conjunto de estas herramientas se redujo en un 2,19%.

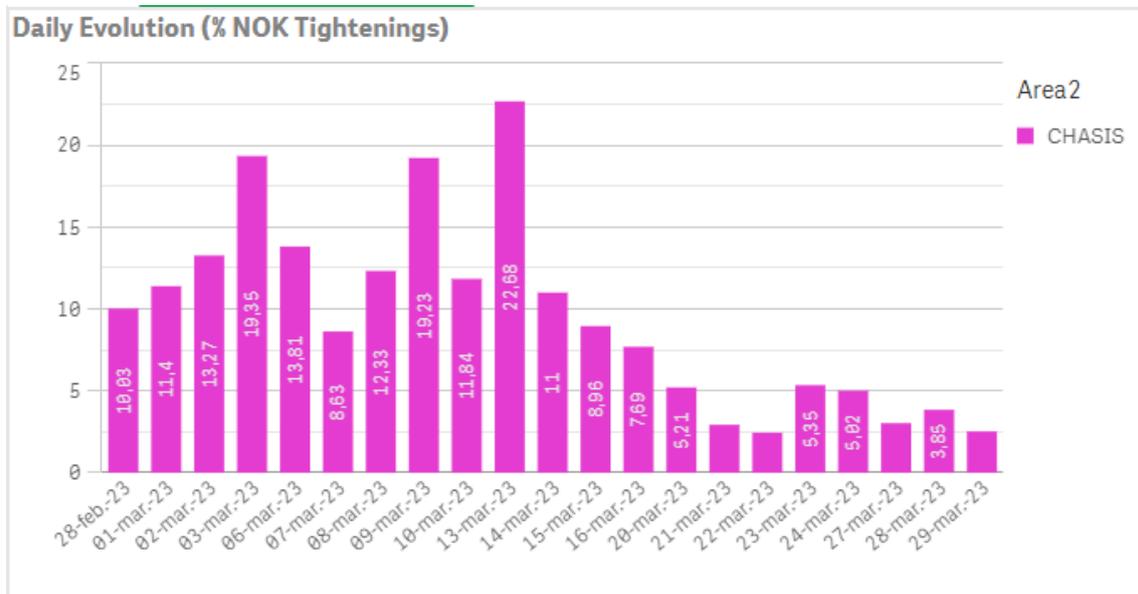
Figura 50 – Gráfico de barras Dia vs Porcentaje de aprietes NOK controladora 4824

En el primer mes se modificó la controladora 4824, el 28 de febrero por ángulo bajo, el 6 de marzo por reportar error debido a tonillo/tuerca gripada, y por último el 14 de marzo, debido a par alto. Este último se corrigió disminuyendo la velocidad de la primera etapa desde 669 a 400 revoluciones por minuto. Al cabo de un mes, el porcentaje de errores disminuyó notablemente en un -8,39246%

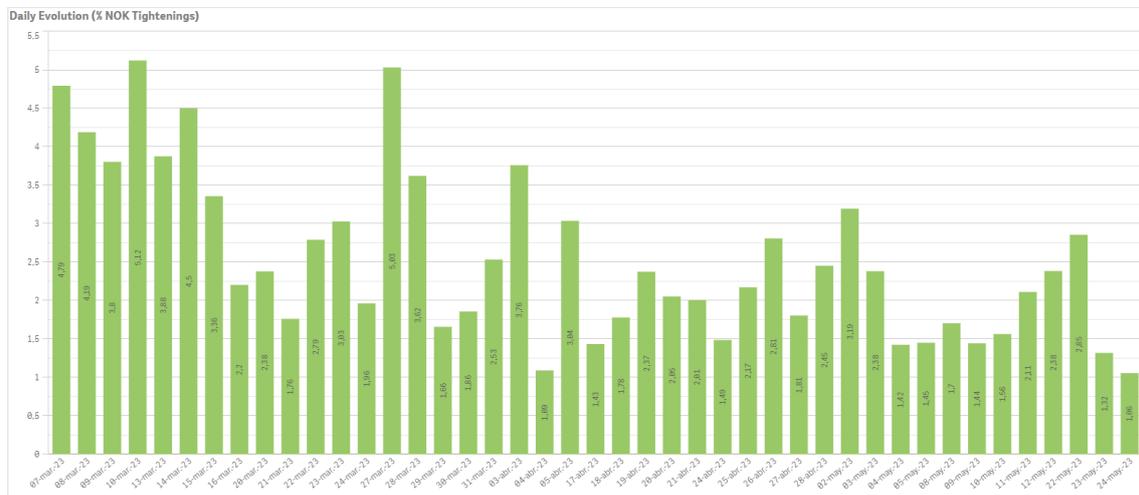
Figura 51 – Gráfico de barras Día vs Porcentaje de aprietes NOK controladora 4769

Como ejemplo, la controladora 4769 empezó a aparecer en el Top 50 de aprietes NOK el 7 de marzo, principalmente por la cantidad de ángulos altos. En su momento se ha modificado la ventana de ángulo, cambiando el límite superior de 110 grados a 125 grados, tras analizar que había muchos aprietes que daban ángulos entre 110 a 125 y que no provocaban ningún tipo de rotura ni problema. Tras el cambio, luego de varios días, se puede observar cómo su evolución en relación a aprietes NOK tiende a la baja.

Si tenemos en cuenta estos días, desde el 7 de marzo hasta el 24 de mayo se redujo un 3,73666% el porcentaje de aprietes NOK.

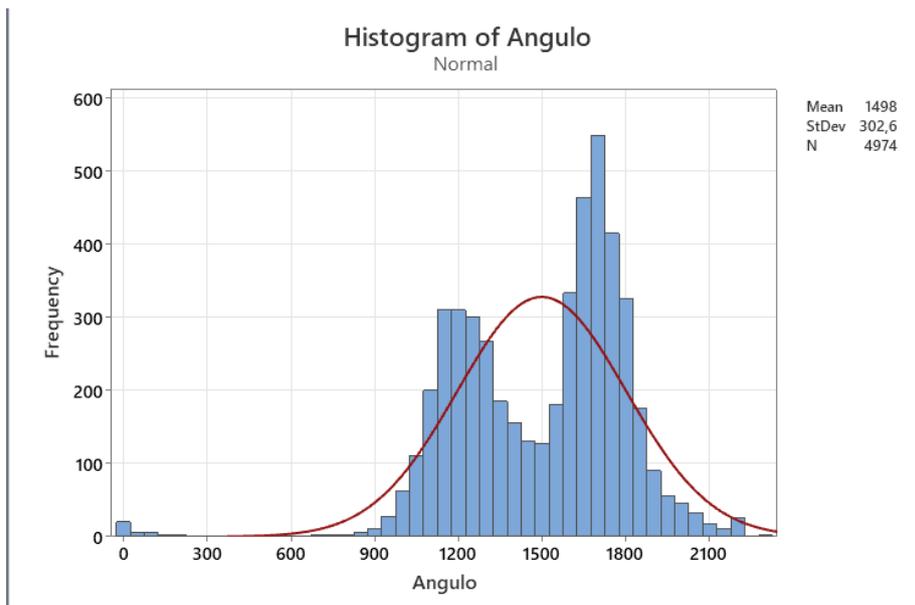
Figura 52 - Histograma de ángulo

Desde el programa de Tools Talk, se puede utilizar una opción que te permite obtener los parámetros pertenecientes a los aprietes realizados con anterioridad, hasta un cierto momento. Recopilando esta información en una hoja Excel, y realizando el histograma correspondiente a los ángulos generados me he dado cuenta que los parámetros establecidos con anterioridad no correspondían del todo, por lo que para solucionar la cantidad de errores que se reportaban por ángulo bajo o alto, e intentar disminuirlos, siempre asegurándome que con los nuevos parámetros el apriete siga siendo adecuado, abro la ventana de ángulos por el límite inferior, de 925 a 725, y por el lado superior, de 2125 a 2210.

De esta manera me aseguro de que los aprietes entren dentro de los índices de calidad y así poder disminuir la cantidad de aprietes NOK que no tienen sentido.

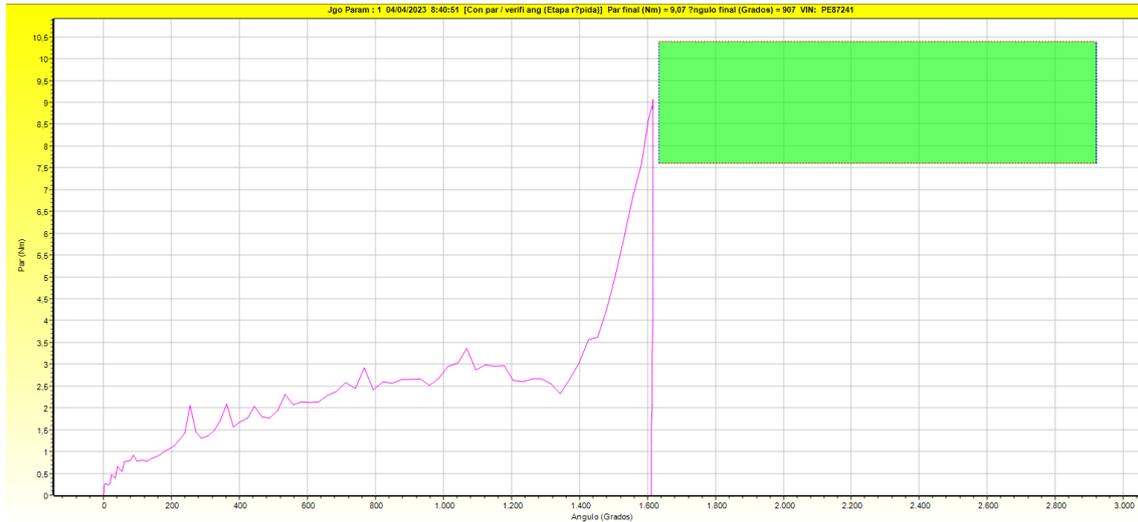
Figura 54 – Ángulo bajo reportado por la controladora 4776.

Por otro lado todas coinciden en la parte final, al tener un comportamiento intuitivo y parecido. Los aprietes NOK conseguidos antes de realizar el cambio, tenían el mismo comportamiento, pero se llega al par objetivo a menos grados, o a más.

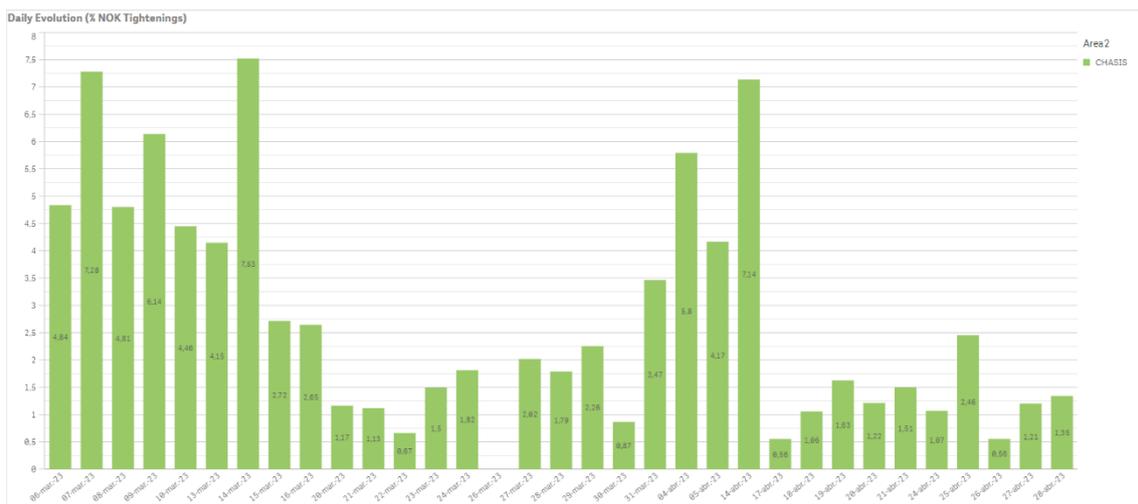
Figura 57 – Gráfico de barras Día vs Porcentaje de aprietes NOK controladora 4920, Pset 22

El día 6 de marzo, tras analizar el comportamiento del apriete con el PSET 22 se pudo notar que la mayoría de los errores eran debido a ángulos altos. Se ha realizado un cambio en el comienzo de ángulo final aumentando levemente el valor desde 18 a 18,5 para integrar dentro de la ventana de calidad, todos aquellos que se desviaban por muy poco valor. Este pequeño cambio produjo una notable mejora en la cantidad de aprietes NOK sobre el total que podemos observar en el siguiente histograma.

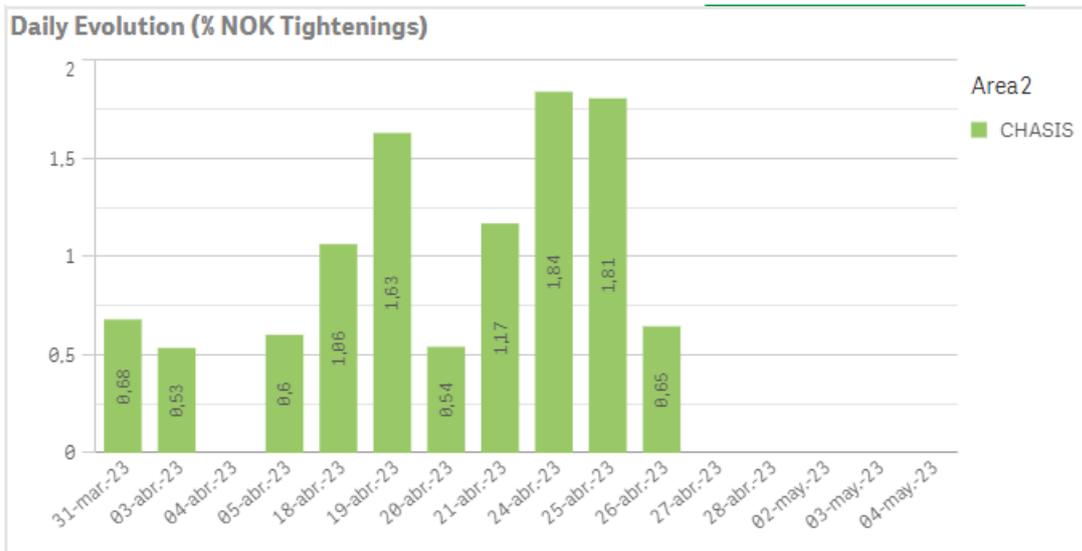
Figura 58 – Gráfico de barras Dia vs Porcentaje de aprietes NOK controladora 4920 – Pset 44

El programa 44 en particular, solo reportaba error debido a pares altos, pero en poca cantidad. El día 26 de abril se ha decidido modificar el valor de la velocidad en la primera etapa, desde un valor de 300rpm hasta 240rpm. Sorprendentemente, luego del cambio no se han reportado más errores provenientes de dicho cabezal.

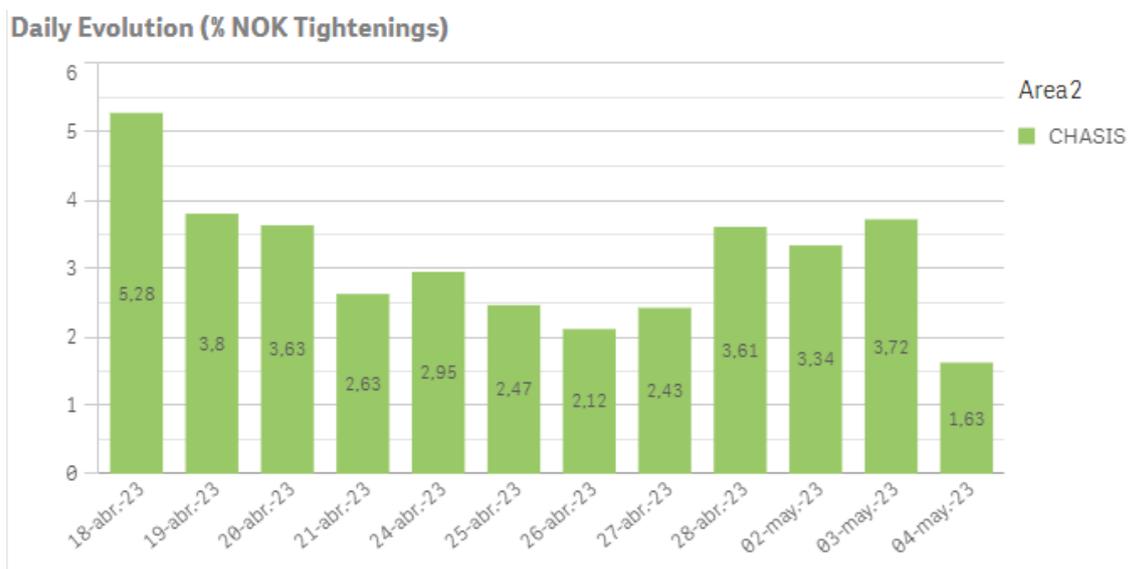
Figura 59 – Gráfico de barras Día vs Porcentaje de aprietes NOK controladora 4838

Luego, en esta ocasión se modificó este parámetro, aumentando su valor de 6 a 7,5 Nm y se controló su funcionamiento. Días más tarde se pudo apreciar una mejora del porcentaje de la cantidad de aprietes NOK sobre el total. Dentro del periodo de tiempo mostrado en la figura se logró reducir un 3.65% el porcentaje de aprietes NOK sobre el total.

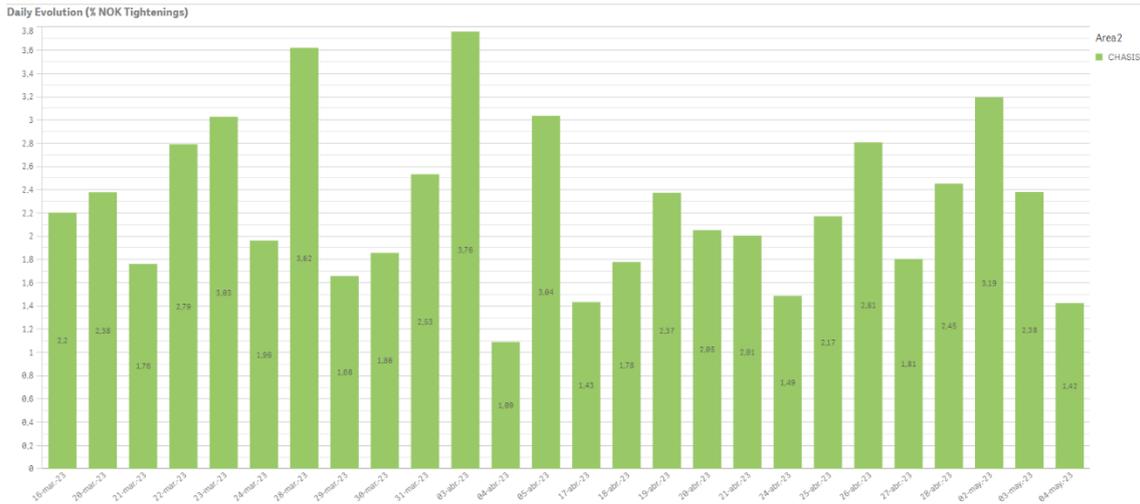
Figura 61 – Gráfico de barras Día vs Porcentaje de aprietes NOK controladora 4769

La evolución del porcentaje de aprietes NOK sobre el total de aprietes que la herramienta realiza, se puede observar en la siguiente imagen. Dentro de las fechas establecidas se logró una reducción del porcentaje de un 0.78%

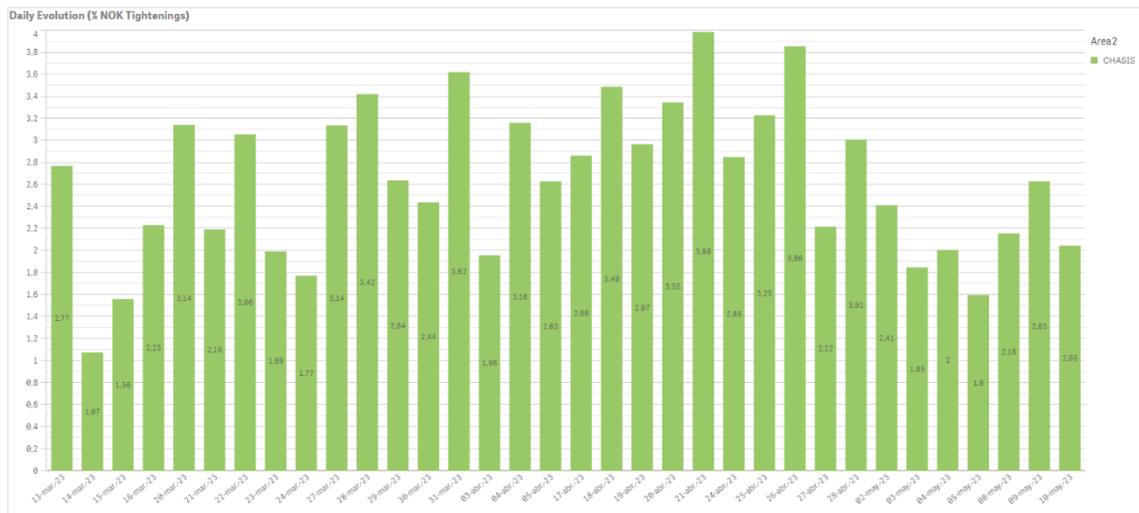
Figura 63 - Gráfico de barras Dia vs Porcentaje de aprietes NOK controladora 4018

La herramienta reportaba error por Angulo bajo, con lo cual desde un principio he bajado el “comienzo de angulo final” desde 8 a 7, y una semana más tarde, 0.5 puntos más, hasta llegar a 6,5.
