Escuela Técnica Superior de Ingeniería de
Edificación

ANÁLISIS DE SINIESTROS PARA COMPAÑÍAS DE
SEGUROS

Trabajo Fin de Grado

Grado en Arquitectura Técnica

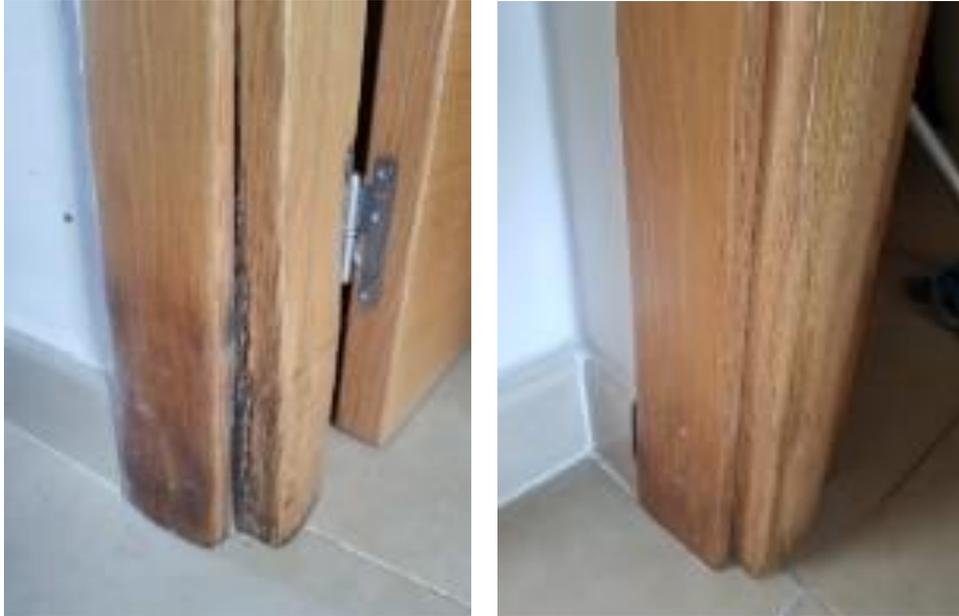
Se adjunta un ejemplo de una valoración por daños por agua, al romperse el mecanismo de la cisterna del inodoro y ocasionar múltiples daños en varias estancias de la vivienda entre ellos, daños en los marcos y puertas de paso.

Imagen 4 :daños en marcos / fuente propia

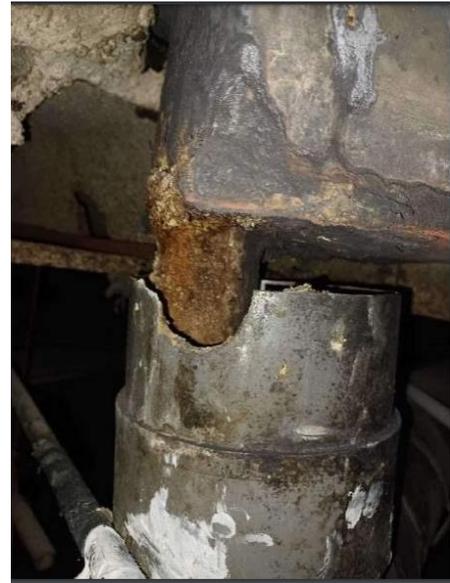
Ejemplo: Nos personamos en el riesgo y verificamos la ocurrencia de un siniestro consistente en fuga de agua de la bajante general de recogida de aguas que origina fuga que ocasiona daños en placas de falso techo del local inferior. Tras las comprobaciones efectuadas en el momento de la visita, verificamos que el origen de la avería es un defecto en la instalación del sumidero de cubierta de edificación asegurada. Como se puede comprobar en el reportaje fotográfico la parte inferior del sumidero (la que conecta con tramo de bajante) se encuentra en un estado lamentable de mantenimiento, además la propia bajante, al menos en ese tramo es de fibrocemento y también se encuentra en el mismo estado. Por otro lado, se puede observar que por el interior de la referida bajante discurre una tubería de abastecimiento de agua que se encuentra totalmente corrosiva.

Imagen 7 Rotura de tubería /Fuente propia

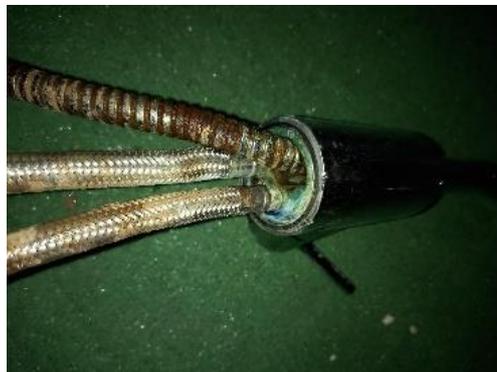
Ejemplo: Personados en el riesgo, verificamos la ocurrencia de un siniestro consistente en rotura de latiguillo del lavabo del cuarto de baño que origina fuga de agua que provoca daños en el mueble y en dos puertas de paso de la vivienda. Informar que los latiguillos se encontraban en estado de corrosión lo que ha facilitado la rotura de estos.

Imagen 8 :Imagen III: Rotura de latiguillos/Fuente propia

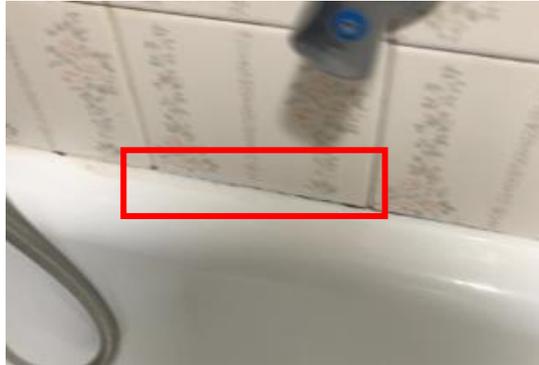
Ejemplo: Personados en el riesgo, verificamos la ocurrencia de un siniestro consistente en una falta de sellado de la bañera al paramento vertical de la vivienda superior que ocasionó daños en el paramento horizontal del cuarto de baño de la vivienda asegurada.

Imagen 9 :Falta de sellado /Fuente propia

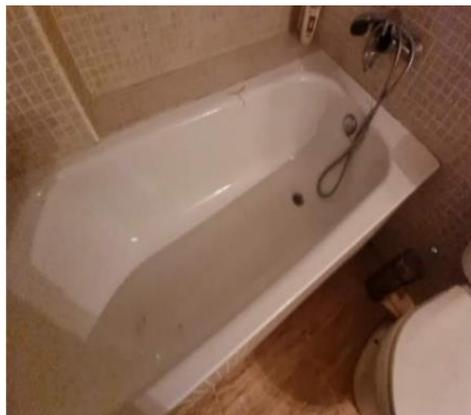
Ejemplo: Personados en el riesgo, verificamos la ocurrencia de un siniestro consistente en la omisión de cierres de grifo de la bañera que ha causado un desbordamiento de la misma y ha originado daños en la puerta de paso del cuarto del baño y puerta de acceso a la vivienda. En el momento de la visita se observa la bañera presenta corrosión en algunas zonas y ligeros impactos (también el lavabo presenta impacto), pero el hecho de no existir daños de pintura en ninguna parte nos indica que no es este el origen del siniestro, sino el que se describe.

Imagen 10 :Omisión de cierre de grifos/Fuente propia

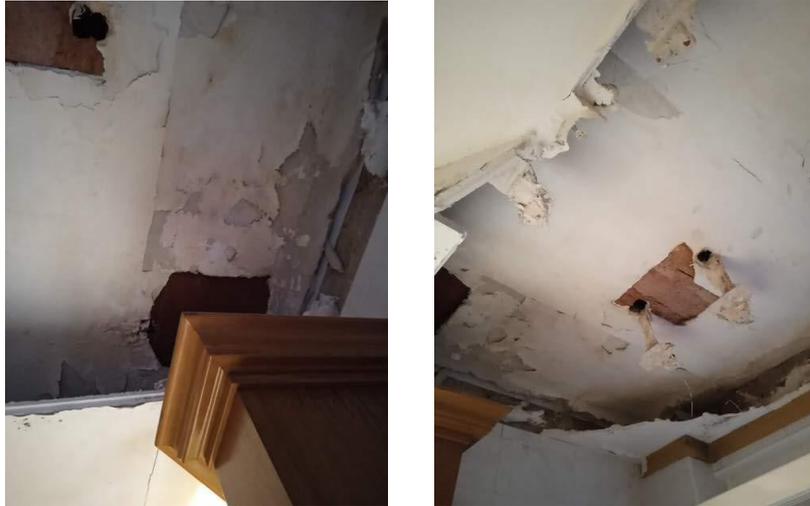
En esta tipología de siniestro es frecuente que se originen daños en las viviendas inferiores de donde se produce el origen de la avería, ya que los daños se manifiestan en forma de mancha humedades en los paramentos horizontales, llegando a desprender el falso techo, como se muestran a continuación.

Imagen 11: Desprendimiento de falso techos/Fuente propia

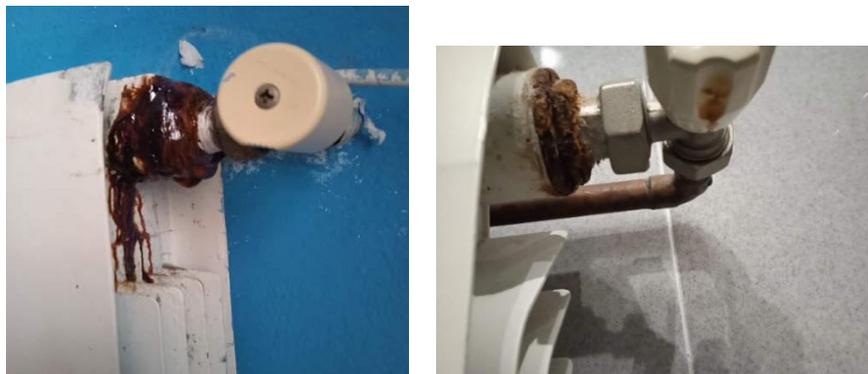
Una de las exclusiones comunes en todas las pólizas de seguros es cuando existe corrosión generalizada el siniestro carece de cobertura ya que no se puede realizar una reparación puntual, ya que la sustitución total de la instalación de abastecimiento supondría una mejora en la construcción al sustituir tuberías deterioradas por tuberías en buen estado.

Imagen 12 : Corrosión de tubería /Fuente propia

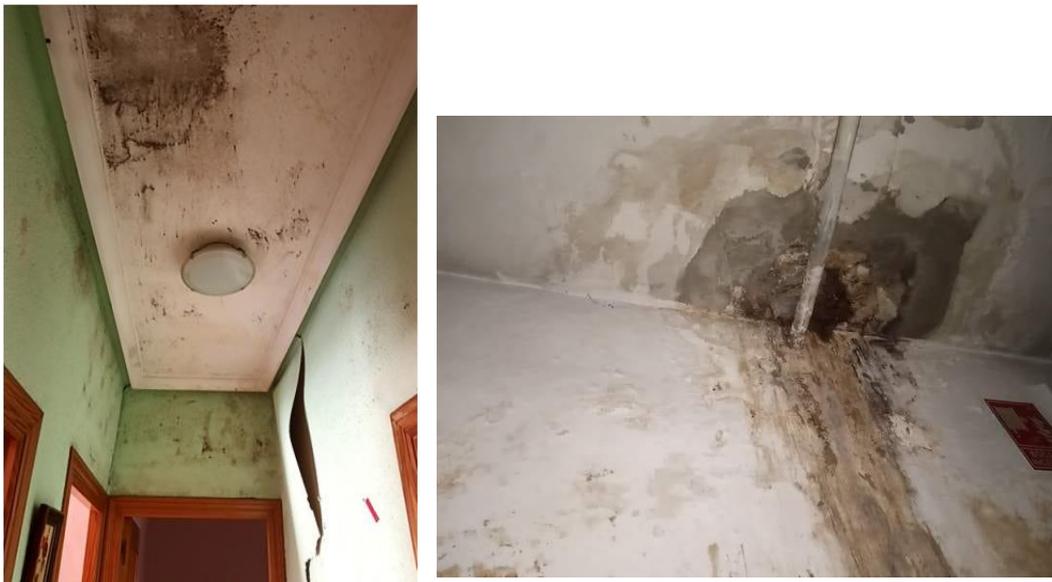
Ejemplo: Se trata de un siniestro consistente en la rotura de llave de corte y tapón de desagüe de fregadero que originó fuga que ocasionó daños en los paramentos de la vivienda y en el mueble del fregadero, también ocasionó daños en la vivienda inferior. El asegurado manifiesta que la fuga de agua estuvo activa durante una semana ya que ellos no se encontraban en la vivienda. Se observa que los daños en la vivienda inferior se encuentran agravados por el paso del tiempo y nos indica que no es una fuga puntual si no dilatada en el tiempo. Los paramentos verticales y horizontales se encuentran con manchas de humedad ennegrecidas y los revestimientos desprendidos, lo que verifica que la fuga de agua no es puntual ya que para que llegue a ese estado debe pasar un periodo de tiempo elevado.

Imagen 13: Deterioro de paramentos /Fuente propia

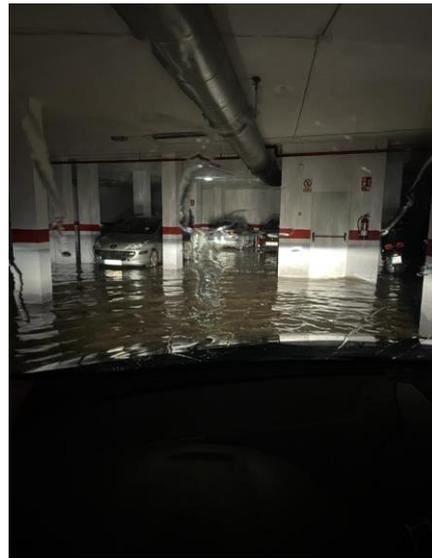
Ejemplo: Personados en el riesgo, verificamos la ocurrencia de un siniestro consistente en inundación del garaje de la edificación donde se encuentra ubicado el trastero perteneciente al riesgo asegurado a consecuencia que las intensas precipitaciones registradas en la localidad que ocasionaron un colapso en los imbornales y el agua que discurre por la calle de situación del riesgo ocasiona una entrada en el garaje produciendo inundación del mismo. Dicha inundación del garaje provoca un acceso al interior del trastero provocando daños en su interior y en los enseres que en él se encontraban. Informar que el agua que causo la inundación procedía de la vía pública, consideramos que el siniestro es consorciable y debe ser atendido por el Consorcio de Compensación de Seguro.

Imagen 15: Inundación de garaje /Fuente propia

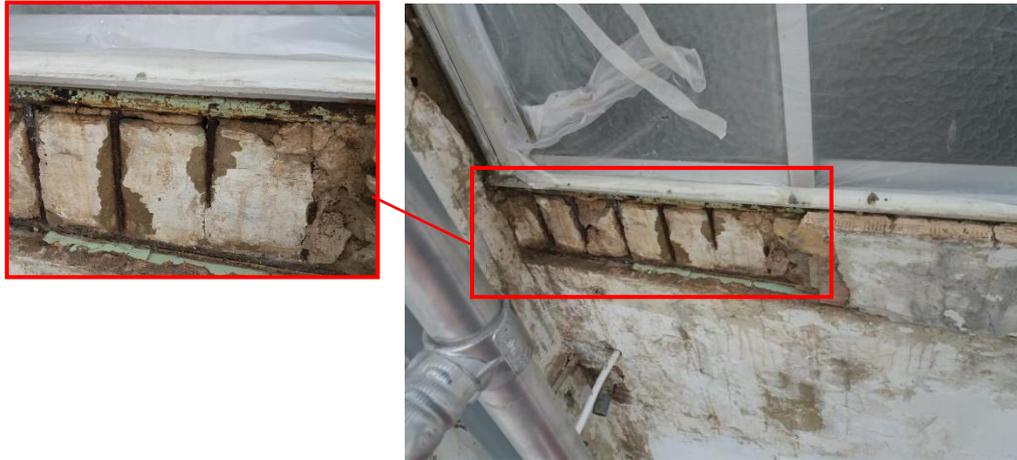
En algunos casos hemos visto fachadas con el revestimiento totalmente desprendido, como se muestran en las imágenes inferiores, se observan las armaduras de refuerzo totalmente oxidadas, siendo esto la causa del desprendimiento ya que al oxidarse aumentan de volumen y acaban fracturando el hormigón. Todo esto nos indica una falta de mantenimiento evidente de la fachada.

Imagen 16. Fachada en mal estado. Fuente Propia

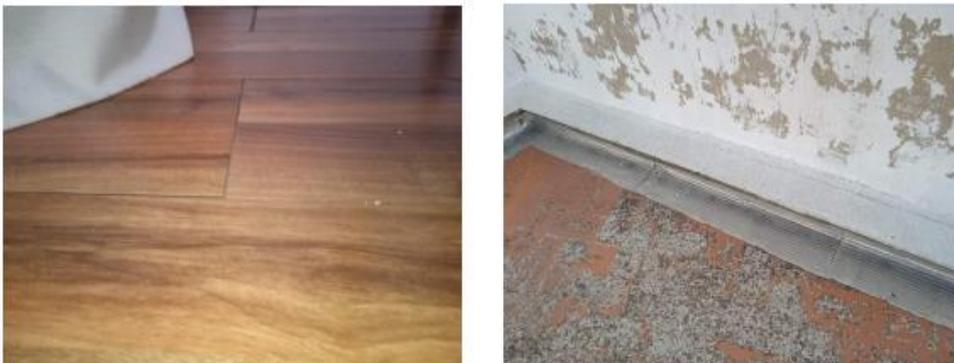
Ejemplo: Personados en el riesgo, verificamos la ocurrencia de un siniestro consistente en filtraciones a través de cubierta a consecuencia de las precipitaciones registradas en la localidad en la fecha del siniestro que originaron daños en el paramento horizontal del salón, cuarto de baño y cocina, también se causó daños en el parquet y los rodapiés del salón. En el momento de la visita se observa que la cubierta se encuentra deteriorada ya que presenta manchas oscurecidas en los paños que indican que el agua se acumula en dichas zonas, indicar que la cubierta presenta una lámina impermeabilizante utilizada como solución para evitar las filtraciones por la junta del parapeto y el paramento horizontal de la cubierta. La solución adoptada no es válida ya que no se ha ejecutado correctamente al sellar las láminas por encima de las rasillas lo que origina que por los cambios de temperatura se pueda deteriorar con mayor rapidez el material de agarre y la lámina acabe despegándose.

Imagen 17: Cubierta en mal estado /Fuente propia

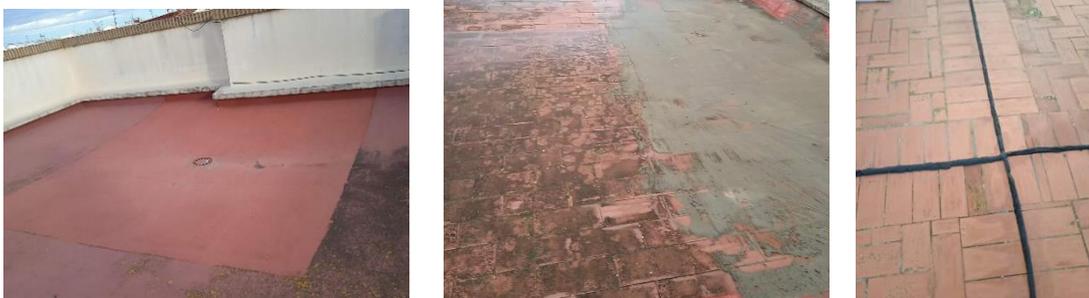
En muchos casos se observan reparaciones puntuales y deficientes que nos indican que el siniestro ha sucedido con anterioridad en otras viviendas o incluso en la misma. En las siguientes imágenes se muestran tres tipos de reparaciones que se hicieron en distintos edificios que no fueron constructivamente correctas.

Imagen 18: Reparaciones erróneas de cubierta /Fuente propia

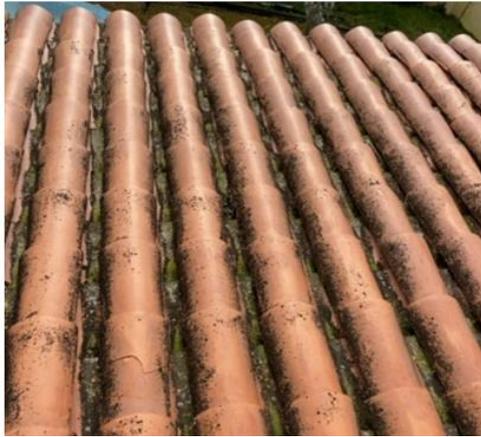
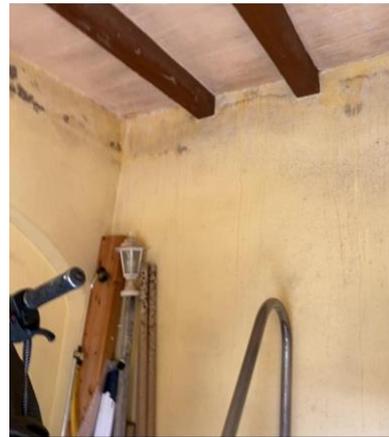
Ejemplo: Recibidas sus indicaciones, contactamos con el asegurado, pudiendo de este modo conocer la naturaleza y el alcance de los daños. Se trata de un siniestro consistente en filtraciones a través de cubierta a consecuencia de las intensas precipitaciones registradas en la localidad en la fecha del siniestro que originaron daños en los paramentos verticales y horizontales de varias estancias de la vivienda. Se observa que la cubierta es inclinada con teja cerámica curva árabe, las tejas presentan una evidente falta de mantenimiento ya que algunas de ellas se encuentran fracturadas y en su totalidad se observa la proliferación de musgo. La proliferación de musgo causa que cuando se produce las precipitaciones el musgo absorbe el agua y la retiene, creando condiciones de humedad constante en el techo. El crecimiento del musgo también interfiere con el drenaje adecuado del agua del tejado. La constante exposición al agua resultante puede degradar las tejas y originar filtraciones al interior de la vivienda. Anomalías y observaciones: Informar que los daños observados se encuentran muy deteriorados ya que el siniestro ocurrió en octubre 2022.

Imagen 19 cubierta en mal estado/Fuente propia

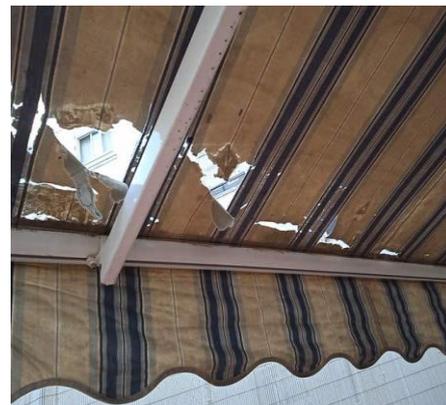
Ejemplo: Recibidas sus indicaciones, contactamos con el asegurado, pudiendo de este modo conocer la naturaleza y el alcance de los daños. Se trata de la ocurrencia de un siniestro consistente en daños en la lona del toldo a consecuencia de las rachas de viento que se registraron en la localidad en la fecha del siniestro. Indicar que para que se produjeran daños en el toldo se encontraba abierto en el momento que se produjo el siniestro. Informa que no existen registros de rachas de viento superiores a lo indicado en póliza en el observatorio más cercano a la localidad.

Imagen 20: Rotura de toldo/Fuente propia

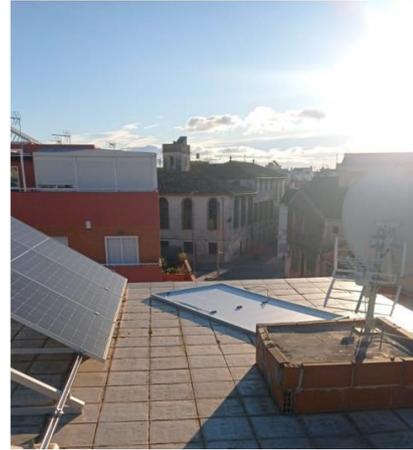
Ejemplo: Recibidas sus indicaciones, contactamos con el asegurado, pudiendo de este modo conocer la naturaleza y el alcance de los daños. Se verifica la ocurrencia de un siniestro consistente en el desprendimiento de las placas una placa solar a consecuencia de las rachas de viento en la localidad en la fecha del siniestro. Se observa que se desprendió la placa solar ubicada en el medio por lo que indica que no se encontraba fijada correctamente ya que las demás placas resistieron la racha de viento. Informa que no existen registros de rachas de viento superiores a lo indicado en póliza en el observatorio más cercano a la localidad.

Imagen 21 Desprendimiento de placa solar/Fuente propia

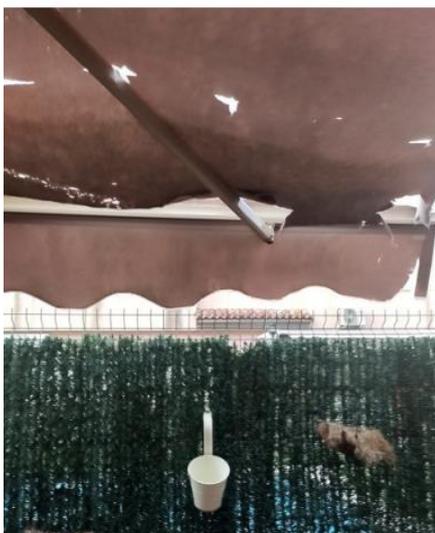
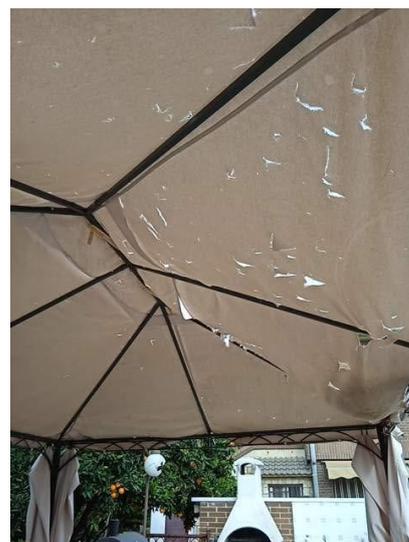
Ejemplo: Recibidas sus indicaciones, contactamos con el asegurado, pudiendo de este modo conocer la naturaleza y el alcance de los daños. Se trata de la ocurrencia de un siniestro consistente en daños en la lona del toldo y en varias plantas ubicadas en la terraza a consecuencia del pedrisco que se registró en la localidad en la que se ubica el riesgo asegurado. Hemos podido verificar que los daños que presenta el toldo no están ocasionados por un siniestro de precipitaciones con pedrisco reciente y puntual, sino que son fruto del desgaste por el paso del tiempo y su antigüedad. A este respecto, el asegurado declara que la antigüedad del toldo es de 5 años, pero el estado en el que se encuentra evidencia una antigüedad muy superior. Además, debemos indicar que el toldo se encontraba abierto en el momento del siniestro por lo que consideramos que también nos encontramos ante una negligencia grave, ya que no se pueden causar daños por pedrisco a un toldo debidamente recogido.

Imagen 22: Toldo en mal estado/Fuente propia

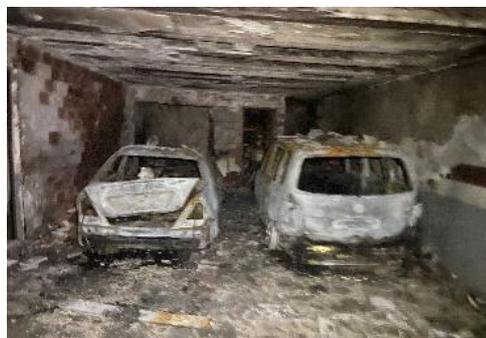
Esta tipología de siniestro es muy poco frecuente encontrarla, pero en el caso que se ha dado los daños son muy graves ya que suelen generar desperfectos que pueden afectar incluso a la estructura del edificio.

Imagen 24 Incendio en garaje /Fuente propia

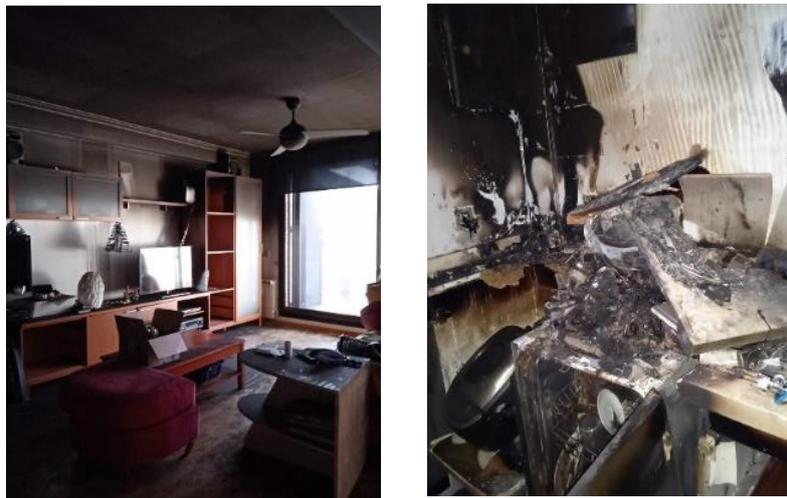
Ejemplo: Personados en el riego verificamos la concurrencia de un siniestro consistente en el cortocircuito de un electrodoméstico ubicado en la esquina de la cocina que originó una llama que se expandió teniendo que intervenir el cuerpo de bomberos de la localidad. En el momento de la visita se observan daños de calcinación en los aparatos eléctricos que originaron el incendio, en la parte superior de las neveras y el metacrilato que cubría el cuadro ubicado en el salón de la vivienda. La vivienda presentaba manchas de hollín y humo de forma generalizada en la planta baja y primera. También se originó daños a causa de la intervención del cuerpo de los bomberos en el paramento vertical de la cocina y en el parquet de la vivienda. Indicar que también se valoran los gastos de inhabilidad ya que la vivienda carece de la cocina, agua y luz. Por otro lado, en el momento de la visita (20/03/23) no se encontraban los radiadores por lo que no se pudo valorar si se encontraban afectados, bajo nuestro criterio pericial se podían haber limpiado, lo mismo sucede con los sanitarios no procede la sustitución de estos. Recaltar que la limpieza de la vivienda fue escasa y no se podía apreciar con claridad los daños ocasionados por el hollín.

Imagen 25: Incendio en cocina /Fuente propia

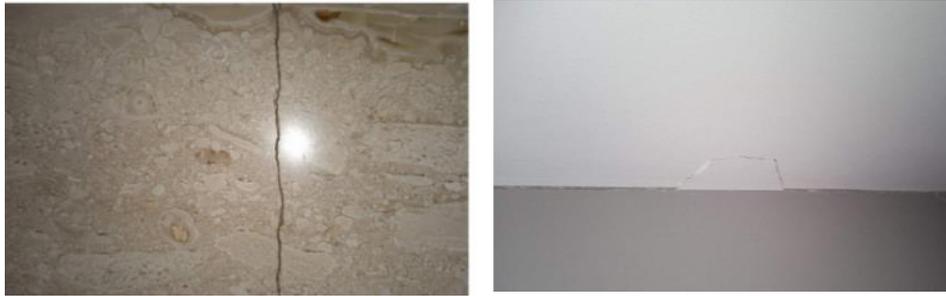
Ejemplo: Personados en el riesgo, verificamos la ocurrencia de un siniestro consistente en la combustión de un aparato eléctrico de la vivienda colindante que se propagó y originó daños en la vivienda del asegurado en los paramentos verticales y horizontales de las estancias que colindan con la vivienda causante. Observamos que los paramentos verticales presentan grietas y fisuras en los revestimientos debido a las altas temperaturas a las que se sometieron, indicar que el pavimento presentaba una grieta continua de un extremo de la estancia a otro, el seguro manifiesta que ya se encontraba fisurado en parte pero que debido al siniestro se ha agravado.

Imagen 26 Grietas en vivienda/Fuente propia

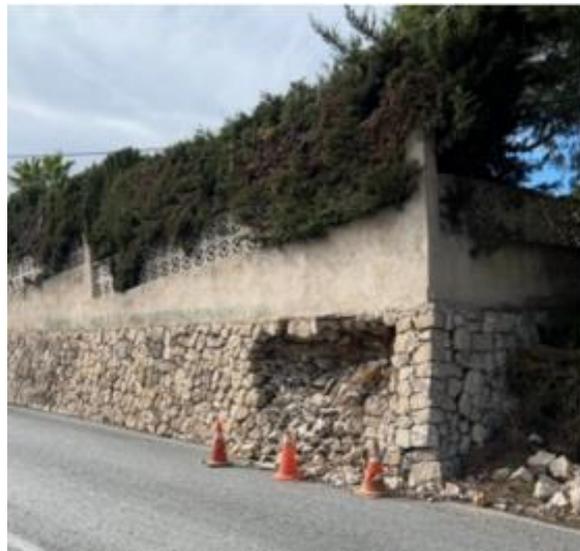
Ejemplo: Recibidas sus indicaciones, contactamos con el asegurado, pudiendo de este modo conocer la naturaleza y el alcance de los daños. Se trata de la ocurrencia de un siniestro consistente en impacto de vehículo a las 7:25 horas del día 05/03/2023 que origina daños en el muro perimetral de la vivienda. Informar que el muro se encuentra derruido e indicar que si no se repara rápido la estructura del muro perimetral se va comprometiendo.

Imagen 28 Impacto en muro perimetral /Fuente propia

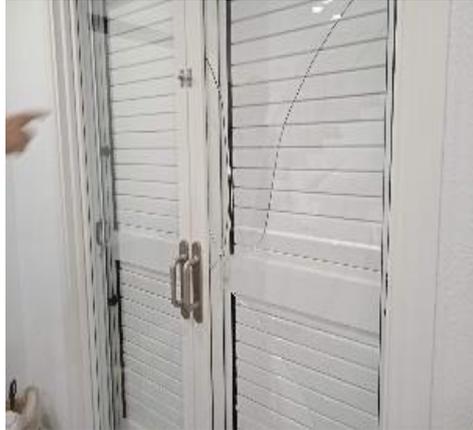
Circunstancias del siniestro: Personados en el riesgo, en visita realizada junto a su asegurado, pudimos verificar la ocurrencia de un siniestro consistente en un robo en el interior de la vivienda. Según manifiesta el asegurado en la denuncia presentada ante la autoridad policial, entre las 19:00 horas del día 2/04/2023 y las 19:00 horas del día 10/04/2023 autor o autores desconocidos accedieron al riesgo tras fracturar la puerta de acceso de la terraza. Una vez en el interior del riesgo sustrajeron diversos enseres.

Imagen 31 Rotura de cristal de puerta /Fuente propia

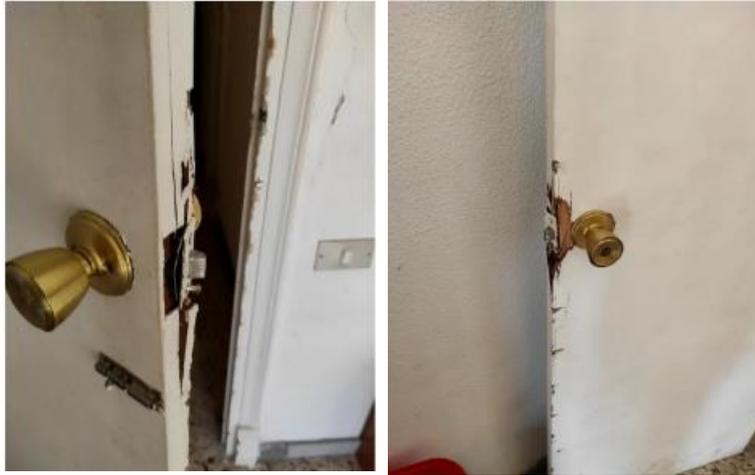
Ejemplo: Personados en el riesgo, en visita realizada junto a su asegurado, pudimos verificar la ocurrencia de un siniestro consistente en un robo en el interior de la vivienda. Según manifiesta la inquilina de la asegurada en la denuncia presentada ante la autoridad policial, entre las 19:30 horas del día 30/03/2023 y las 00:00 horas del día 31/03/2023 autor o autores desconocidos accedieron al riesgo tras fracturar la cerradura de la puerta de acceso a la vivienda. Una vez en el interior del riesgo sustrajeron diversos enseres. Se observa que los autores causaron varios daños en el continente de la vivienda, se forzaron dos puertas que se encontraban cerradas con llave. Indicar que los enseres sustraídos pertenecen a los inquilinos de la vivienda y no a la asegurada por lo que esta cía no va atender al contenido. Informar que la vivienda se utiliza como vivienda de inquilino múltiple ya que se aprecia que todos los dormitorios tienen pestillo y cerradura en la puerta. De hecho, se tuvieron que forzar las puertas de las habitaciones para acceder a las mismas puesto que estaban cerradas con llave. Por otro lado, en la denuncia presentada ante la autoridad policial por la inquilina de la asegurada ésta manifiesta que en la vivienda conviven 3 personas, por lo que se verifica lo expuesto anteriormente.

Imagen 32 Rotura de puertas /Fuente propia

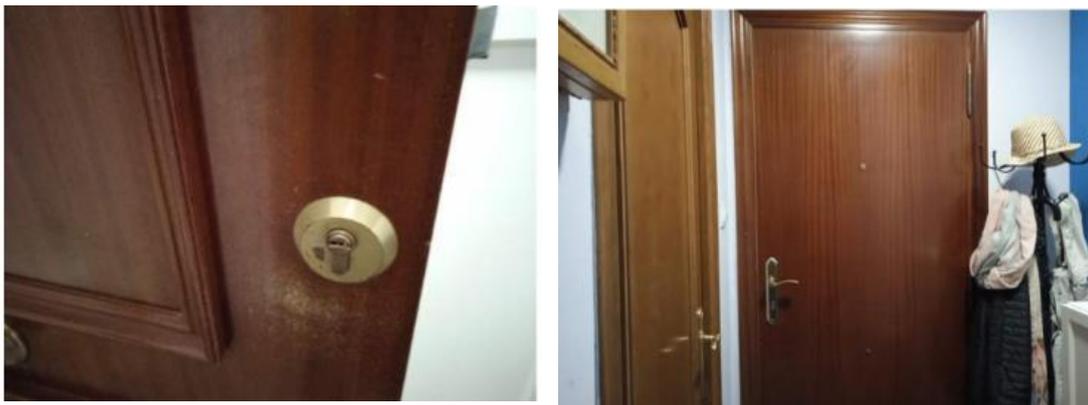
Ejemplo: Personados en el riesgo, en visita realizada junto a su asegurado, pudimos verificar la ocurrencia de un siniestro consistente en un hurto en el interior de la vivienda. Según manifiesta el asegurado en la denuncia presentada ante la autoridad policial, entre las 11:00 horas del día 5/04/2023 y las 17:00 horas del día 5/04/2023 autor o autores desconocidos accedieron al riesgo. Una vez en el interior del riesgo sustrajeron diversos enseres. En el momento de la visita se observa que la puerta no presenta ningún indicio de forzamiento ni se ocasionan daños en el continente por los autores desconocidos que accedieron al interior del riesgo asegurado. En el momento de la visita, verificamos que se han sustraído varios enseres.

Imagen 33: Puerta sin forzar/Imagen propia

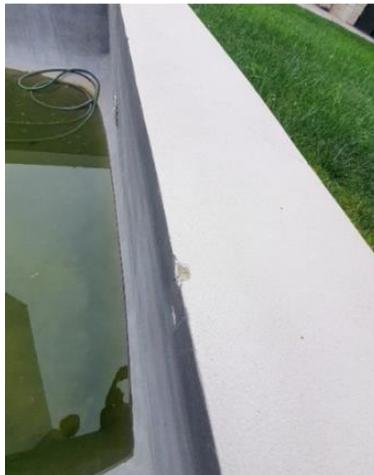
Ejemplo: Recibidas sus indicaciones, contactamos con el asegurado, pudiendo de este modo conocer la naturaleza y el alcance de los daños. Se trata de un siniestro consistente en daños en la terraza del asegurado por la obra que se ha realizado en la parcela colindante. Se observan daños en el canto de la piscina al desprenderse la valla de la vivienda e impactar contra el microcemento y originando oquedades, por otro lado, se observan daños en el pavimento de la terraza al caer hormigón y endurecerse. Por otro lado, observamos que la valla de la vivienda se encontraba el poste de arranque plegado a causa de un impacto realizado por las obras colindante.

Imagen 34 Rotura de microcemento/Fuente propia

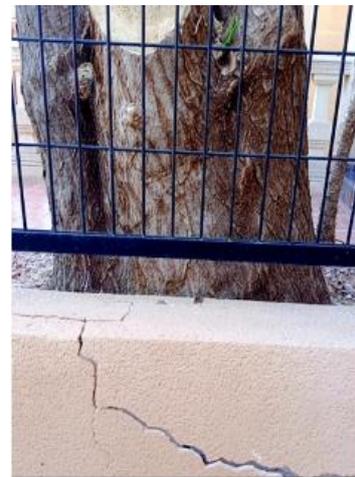
Ejemplo: Recibidas sus indicaciones, contactamos con el asegurado, pudiendo de este modo conocer la naturaleza y el alcance de los daños. Se trata de un siniestro consistente en la rotura del muro medianero que separa las dos viviendas a causa de las raíces del árbol plantado en la vivienda colindante (parcela 9). Se observa que el árbol es de gran tamaño y se encuentra plantado a escasa distancia del muro, al crecer las raíces han traspasado por debajo del muro generando presión al terreno y que la estructura acabe fracturando como se muestra el reportaje fotográfico. Indicar que la causante ha avisado a su seguro y va a retirar el árbol causante y atender los daños causados. Informar que al tratarse de un muro medianero se deberá reclamar el 50% del total de la valoración realizada a la causante.

Imagen 35 Rotura de muro medianero /Fuente propia

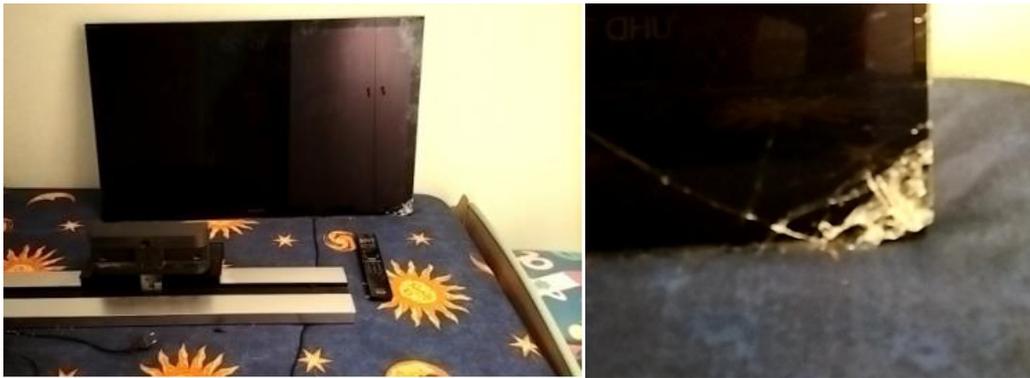
Ejemplo: Contactamos con el asegurado, pudiendo de este modo conocer la naturaleza y el alcance de los daños de un siniestro consistente en rotura de televisor Sony Bravia de 43-45" con 10 años de antigüedad, la cual se ha caído mientras se realizaban trabajos de pintura de manera particular. Se verifica rotura de pantalla y daños en esquina producido por la caída. El asegurado reclama sustitución de la barra de sonido, aunque no presenta daños, indicando que no es compatible con los equipos actuales de TV, sin embargo, consideramos que es cuestión de sincronización al instalar un nuevo aparato. De momento tienen otro televisor en la zona donde se encontraba el afectado, que ha sido prestado por un vecino. Informar que estos daños se han producido mientras se realizaban trabajos de pintura de manera particular. Equipo de sonido sin daños.

Imagen 36: rotura de televisión por un tercero / Fuente propia

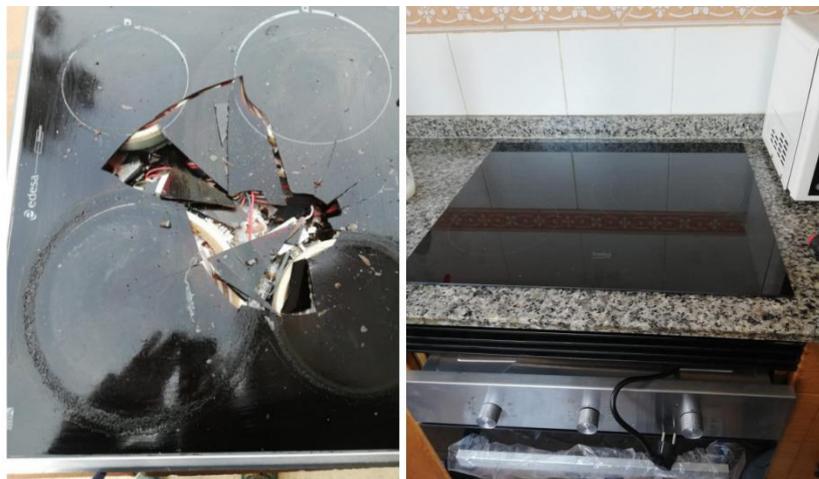
Personados en el riesgo, fuimos informados por su asegurado de la ocurrencia de un siniestro consistente en que la mujer del mismo por enfermedad le cayó un cazo e impactó en el cristal de la vitrocerámica de la cocina. Se ha comprobado que se ha realizado la sustitución de la vitrocerámica. Los daños que existen en el cristal de la vitrocerámica, son coincidentes con la caída y posterior impacto de un cazo. Efectuamos valoración del cristal de la vitrocerámica.

Imagen 37: Rotura de vitrocerámica/fuente propia

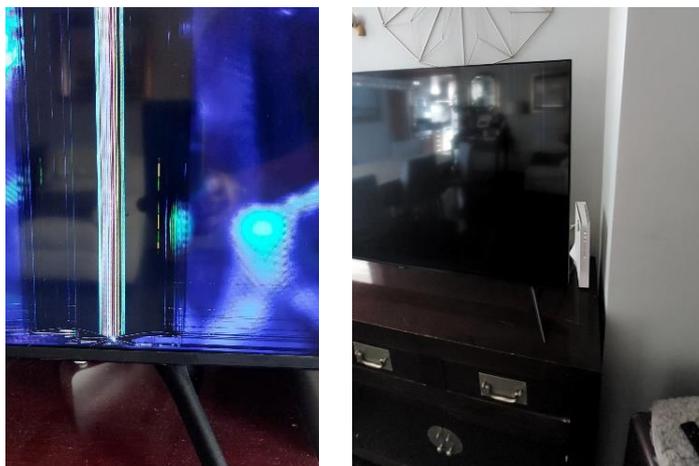
Ejemplo: Recibidas sus indicaciones, contactamos con el asegurado, pudiendo de este modo conocer la naturaleza y el alcance de los daños. Se trata de un siniestro consistente en la rotura del televisor de la vivienda perjudicada por un impacto accidental de un miembro de la familia asegurada. Los hechos se produjeron cuando el hijo de la tomadora se encontraba en casa de un amigo y de forma accidental golpeó el televisor causando daños en la pantalla. La televisión se encuentra rota, ya que al encenderse se observa una fractura en su lateral, dejando la pantalla ennegrecida sin dejar ver una imagen nítida. Por otro lado, se verifica mediante libro de familia y el certificado de empadronamiento que el causante pertenece al núcleo familiar de la tomadora, más concretamente, es el primogénito de la asegurada.

Imagen 38: Rotura de televisión por núcleo familiar del asegurado/fuente propia

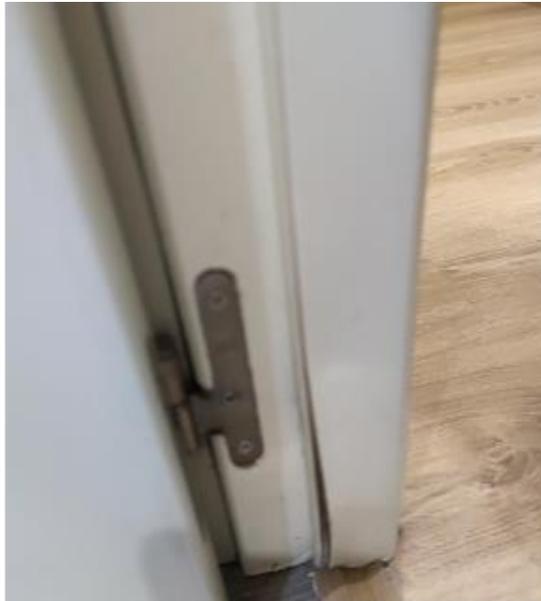
Por todo lo descrito, reiteramos que los daños reclamados son idénticos a los que se rehusaron en un siniestro anterior y que los daños que se han verificado en ningún caso pueden ser fruto de un filtración reciente y puntual, son fruto de filtraciones dilatadas en el tiempo.

Imagen 40: Daños en marco de la puerta declarados el día 23/02/2023/Fuente propia

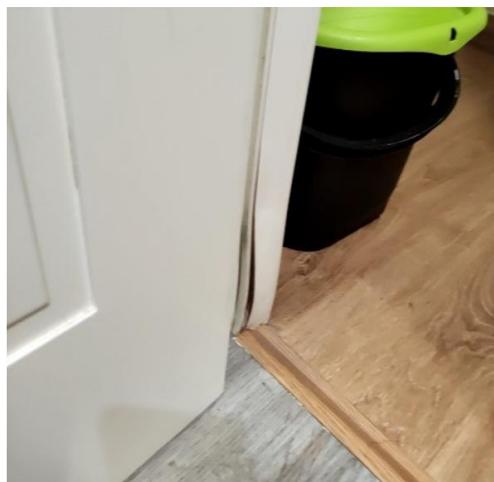
Imagen 41: Daños en marco de puerta declarados el día 5/05/2023/ Fuente propia

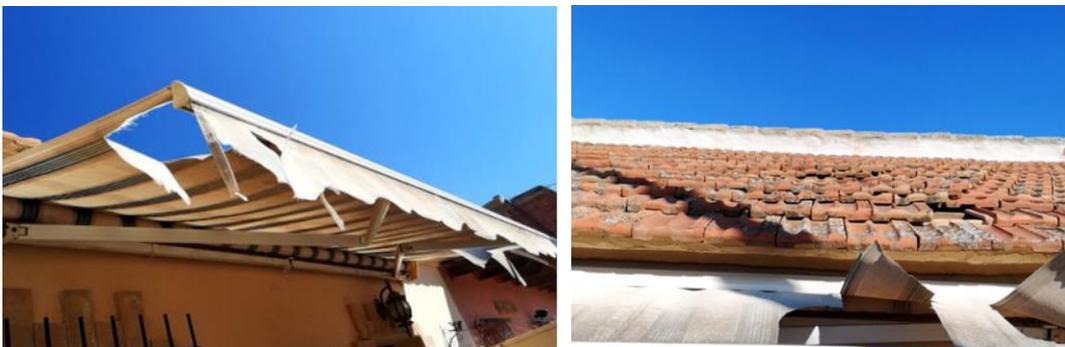
Tampoco existen registros de rachas de viento superiores a lo establecido en la póliza contratada (96 km/h < 120 km/h) en el observatorio más cercano en los últimos cuatro meses que puedan justificar dichos daños. Reiteramos que los daños verificados NO son compatibles con la versión de los hechos de la tomadora, que además difiere de la dada por su madre durante la peritación. Se reclaman daños que son claramente anteriores al presente siniestro y que nada tienen que ver con un acto vandálico del que no tienen ninguna prueba o testimonio de su ocurrencia.

Imagen 42: Daños a causa de autores desconocidos/ Fuente propia

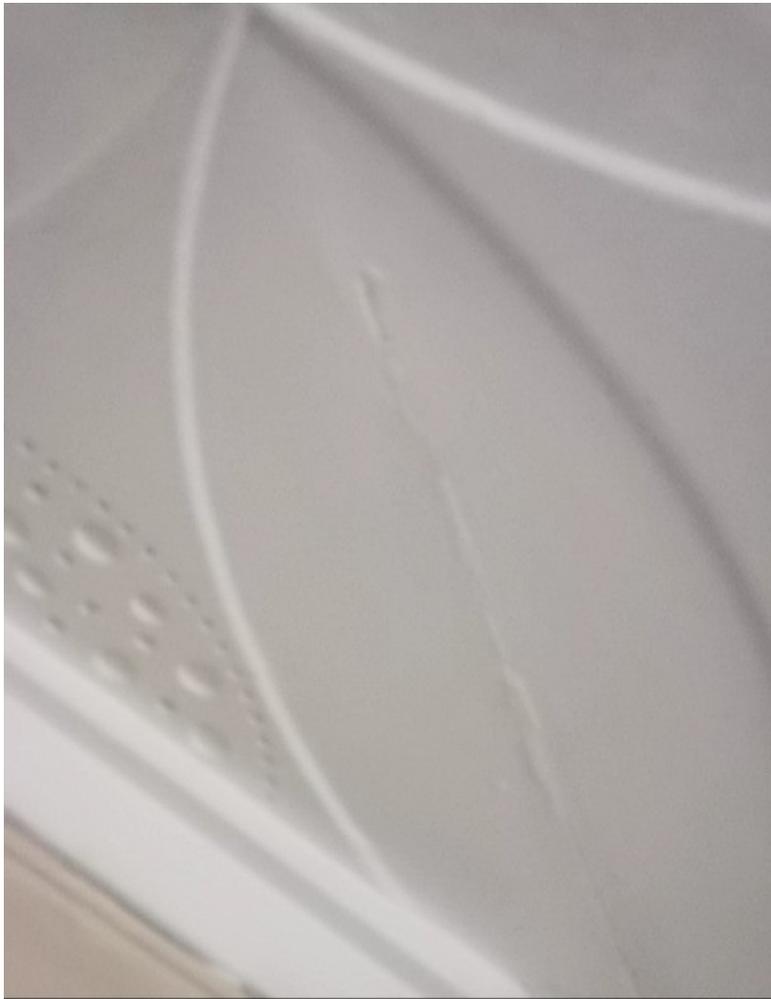
grietas en dormitorio afectado

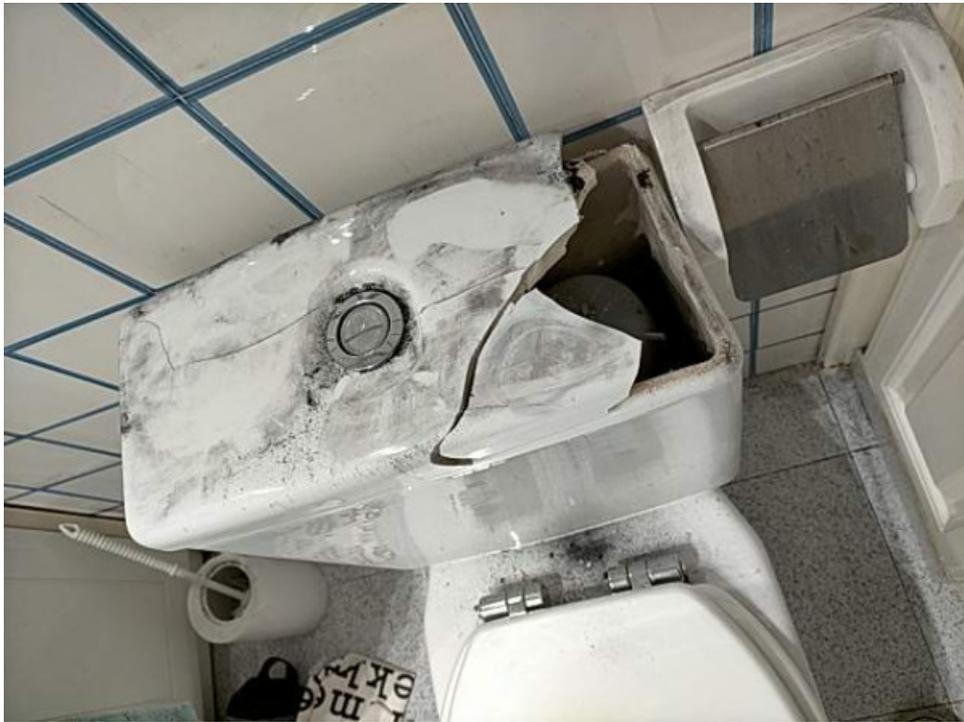
Desperfectos en cisterna
