Reconstrucción de un flujo de derrubios: el desastre de Marines (Valencia) de octubre de 1957

Reconstruction of a debris flow:
the disaster of Marines (Valencia) of October 1957

Carles Sanchis Ibor

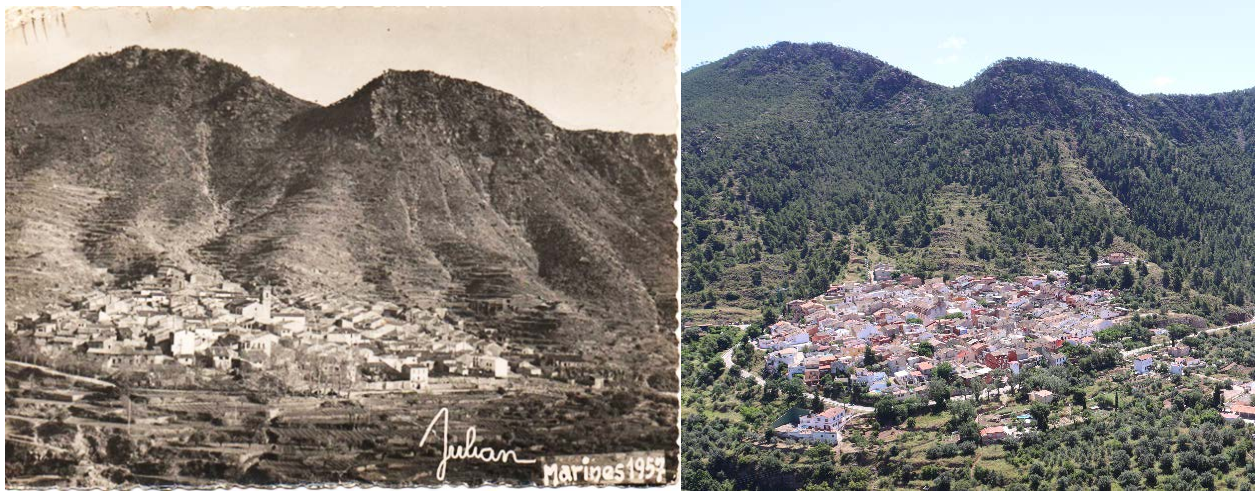
Figuras 3 y 4. Vista de Marines en noviembre de 1957 (izquierda), poco tiempo después del flujo de derrubios

Nota: Se puede observar la escasa cubierta vegetal de la ladera del monte del Rodeno en comparación con la situación actual (derecha)

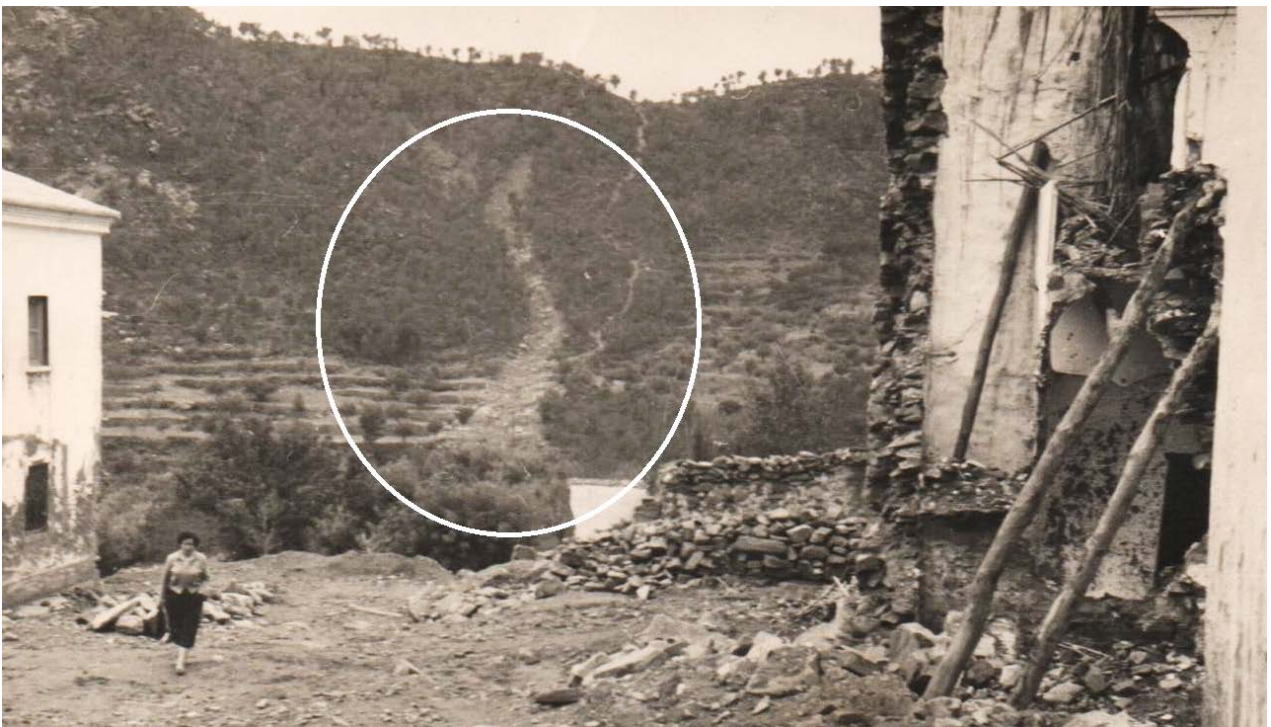
Figura 5. Canal abierto por el movimiento de masa de la ladera de El Quemado, situado al otro lado del cauce del Carraixet

Nota: Fotografía [29 en Figura 2] desde el final de la calle del Vallejo. Este es el punto por donde buena parte del flujo del torrente salió a la CV-25 tras arrasar las tapias de varios corrales que se situaban entre las viviendas a izquierda (Casa del Médico) y derecha de la imagen.

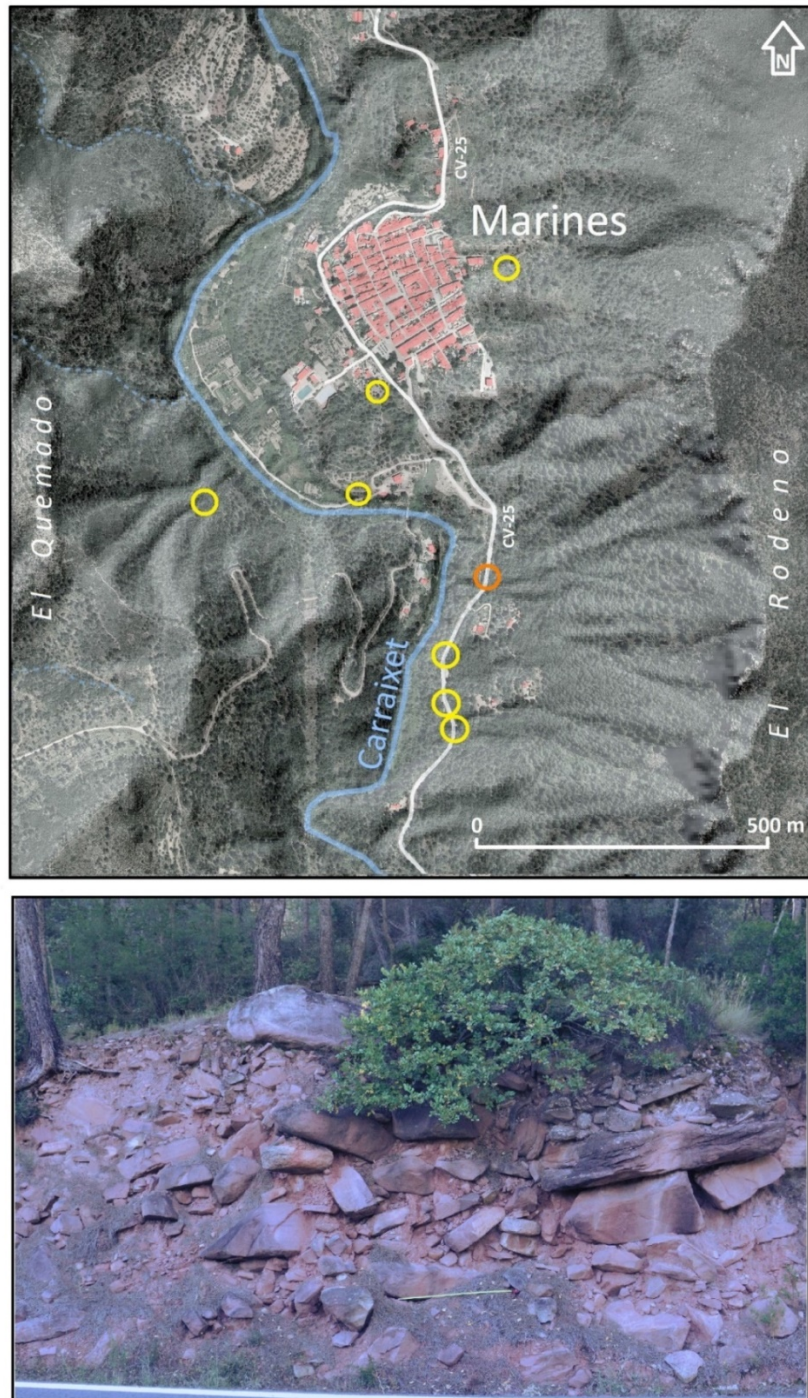
Figura 6. Localización de los depósitos de derrubios identificados en el entorno de Marines (círculos en amarillo) y perfil de uno de ellos (en naranja)

Nota: El flexómetro muestra 1 m de longitud

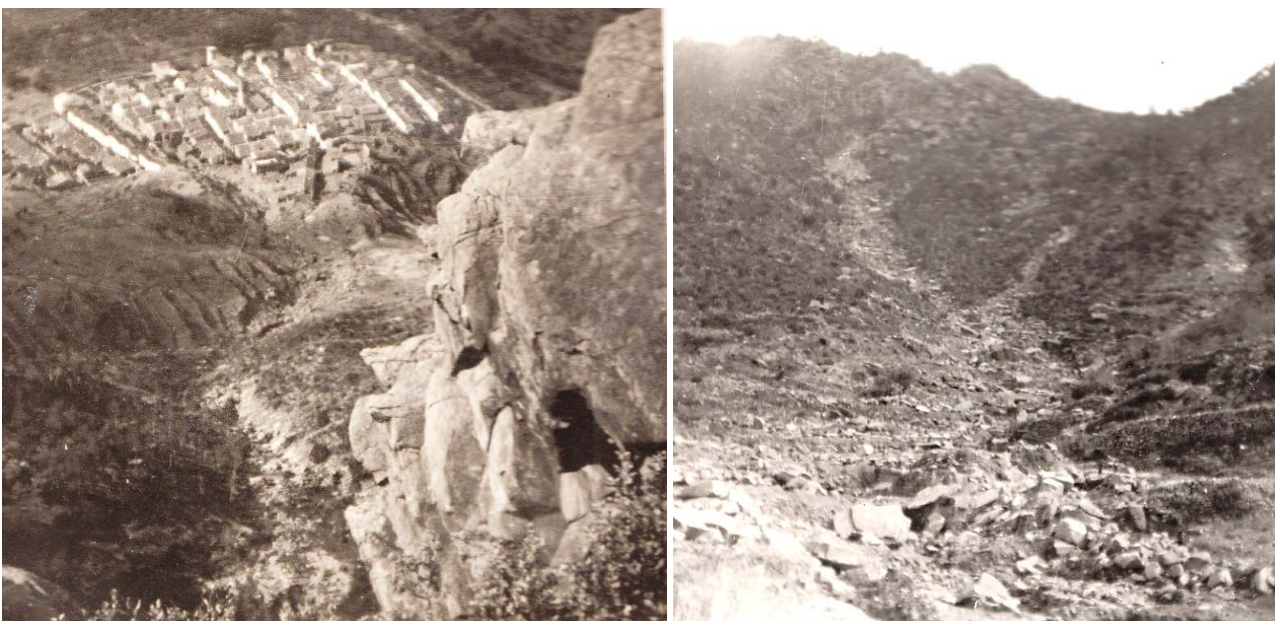
Las fotografías posteriores al evento que asoló parte de Marines muestran tres fuentes de alimentación en la ladera del Rodeno. La de mayor tamaño procede de la base del Chimo, justo al pie de las cresterías de areniscas del Buntsandstein. Presenta una importante cicatriz longitudinal y se prolonga por un canal excavado sobre la ladera (Figura 7). Tras recorrer 250 m, este canal conecta con otros dos de menor tamaño que descienden desde el Escalón (Figura 8). Por el tamaño del escarpe, la sección del cauce abierto, y la localización del punto de arranque —en el contacto entre la cresta de areniscas y los materiales lutíticos—, la hipótesis más plausible es que el movimiento de masa se originara en este punto y que la remoción de materiales en la base de la ladera del Escalón facilitara la activación de procesos similares en los dos cauces menores de esta vertiente. No debe descartarse que esta remoción tenga origen en la formación de escorrentía superficial hortoniana.

Figuras 7 y 8. A la izquierda, imagen tomada desde el pico del Chimo, que muestra la cicatriz de cabecera y el arranque del canal del flujo de derrubios

Nota: A la derecha [4 en Figura 2] se observa el canal poco antes de su llegada a Marines y los dos canales tributarios abiertos desde la ladera del pico del Escalón.

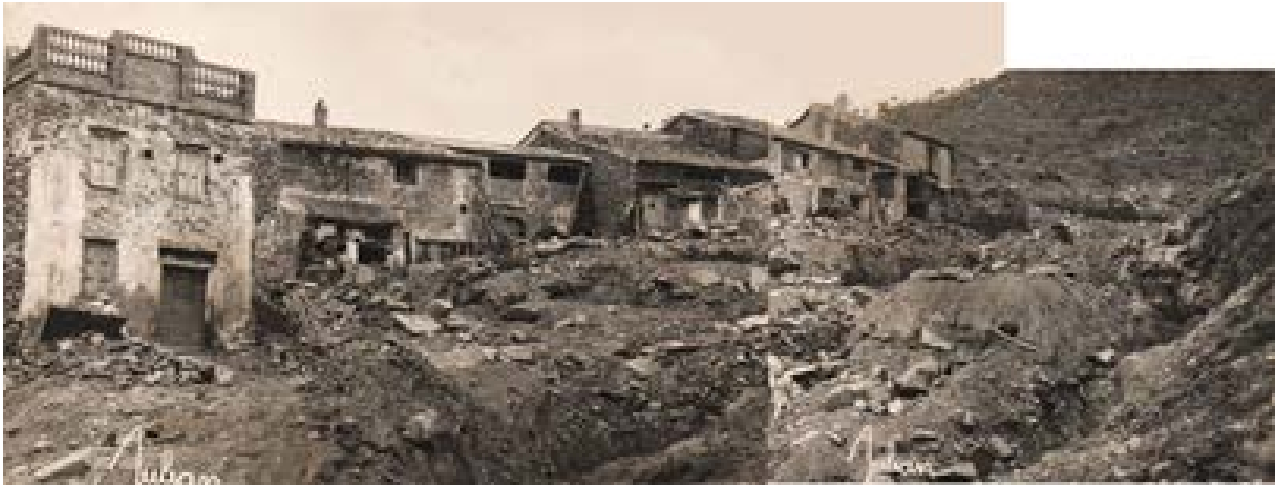
La calle del Vallejo tenía una anchura de solo 2 metros en su inicio, se ampliaba a 3,5 metros más abajo, y tras el cruce con la calle Cristo alcanzaba poco más de 5 metros. La paralela calle de Vicente Coll, solo presentaba 3,5 metros de amplitud. En consecuencia, las edificaciones provocaban un estrechamiento demasiado exigente para el canal abierto por el flujo, que a la postre resultó dramático. La primera vivienda de la alineación situada entre ambas calles actuó como un tajamar, partiendo en dos el flujo y siendo destruida por completo³. La siguiente vivienda tampoco resistió el impacto de la carga sólida y se derrumbó, quedando solo en pie su pared mediera con la tercera vivienda y causando la muerte en el acto a 3 de sus 4 habitantes (Figura 10).⁴

Figura 9. Composición a partir de dos fotografías [8 y 10 en Figura 2] que muestra el tálveg del canal abierto por el flujo de derrubios en el Vallejo y la trasera de las viviendas de la calle Purísima. A la izquierda, la primera vivienda de la calle Vicente Coll

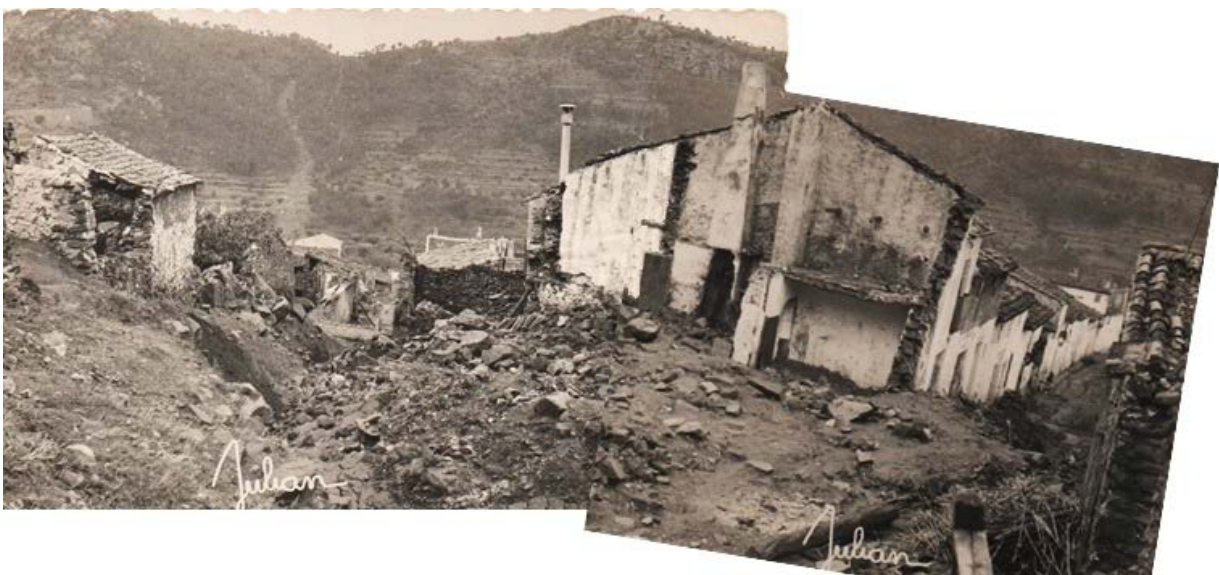
Figura 10. Composición a partir de dos fotografías [14 y 25 en Figura 2] que muestra la pared mediera de una de las dos viviendas derribadas por el flujo

Nota: A la izquierda el tálveg del torrente discurre hacia la calle del Vallejo y a la derecha se observa la calle Vicente Coll, ya limpia de los derrubios que la bloquearon por completo.

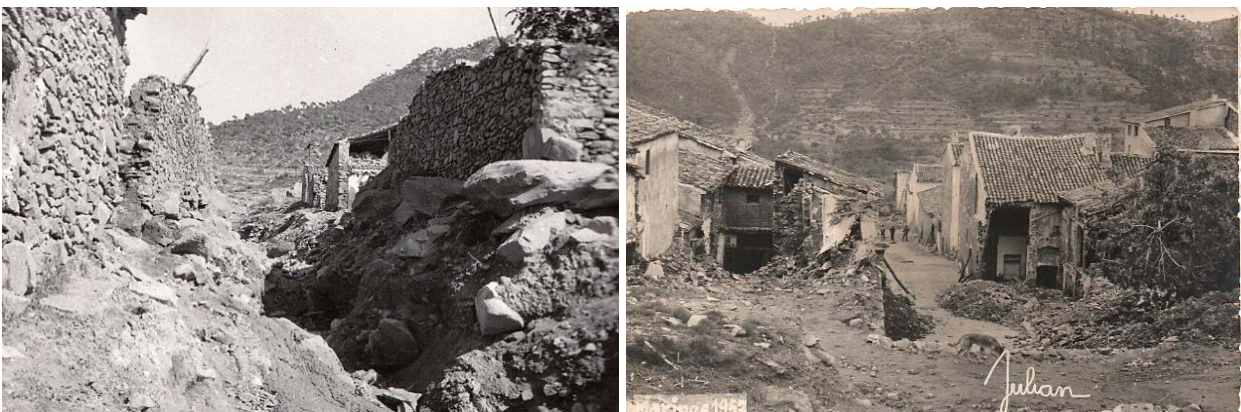
La mayor parte del flujo discurrió por la calle del Vallejo o las Delicias. En el sector más estrecho, el más alto, derribó parcialmente muros y dejó un surco aparentemente superior a un

metro por debajo de la cimentación de las estructuras (Figura 11). A la salida de este estrechamiento el impacto sobre las construcciones fue mayor, probablemente como resultado de un efecto Venturi. Todos los corrales fueron arrasados y los muros de las viviendas reventaron. En la primera de ellas es donde halló la muerte el vecino José María Cortell⁵. Sin embargo, en el tramo inmediatamente inferior, pasado el punto donde la calle se amplía, los daños sobre las viviendas aunque importantes, fueron menores. El pavimento de adoquines de rodeno resistió el paso del flujo y no se produjo ninguna marca de incisión significativa sobre este lecho artificial (Figura 12). En este tramo, las marcas dejadas por el barro en las paredes de algunos edificios que no cedieron al empuje y que conservan todavía hoy la misma estructura de vanos nos permiten conocer la altura alcanzada por el flujo, que oscila entre los 2,40 y los 1,50 metros en distintos puntos de dicha calle. Cuando el flujo se detuvo, el sedimento que quedó en la calle, principalmente de granulometrías finas, alcanzaba una altura aproximada de 50 cm.⁶

Figuras 11 y 12. Fotografías tomadas prácticamente en el mismo punto (izquierda, aguas arriba) (derecha, aguas abajo), donde la calle del Vallejo cruza la calle Cristo y se ensancha

Nota: Las ruinas a la derecha de la segunda imagen corresponden a la vivienda donde falleció José María Cortell.

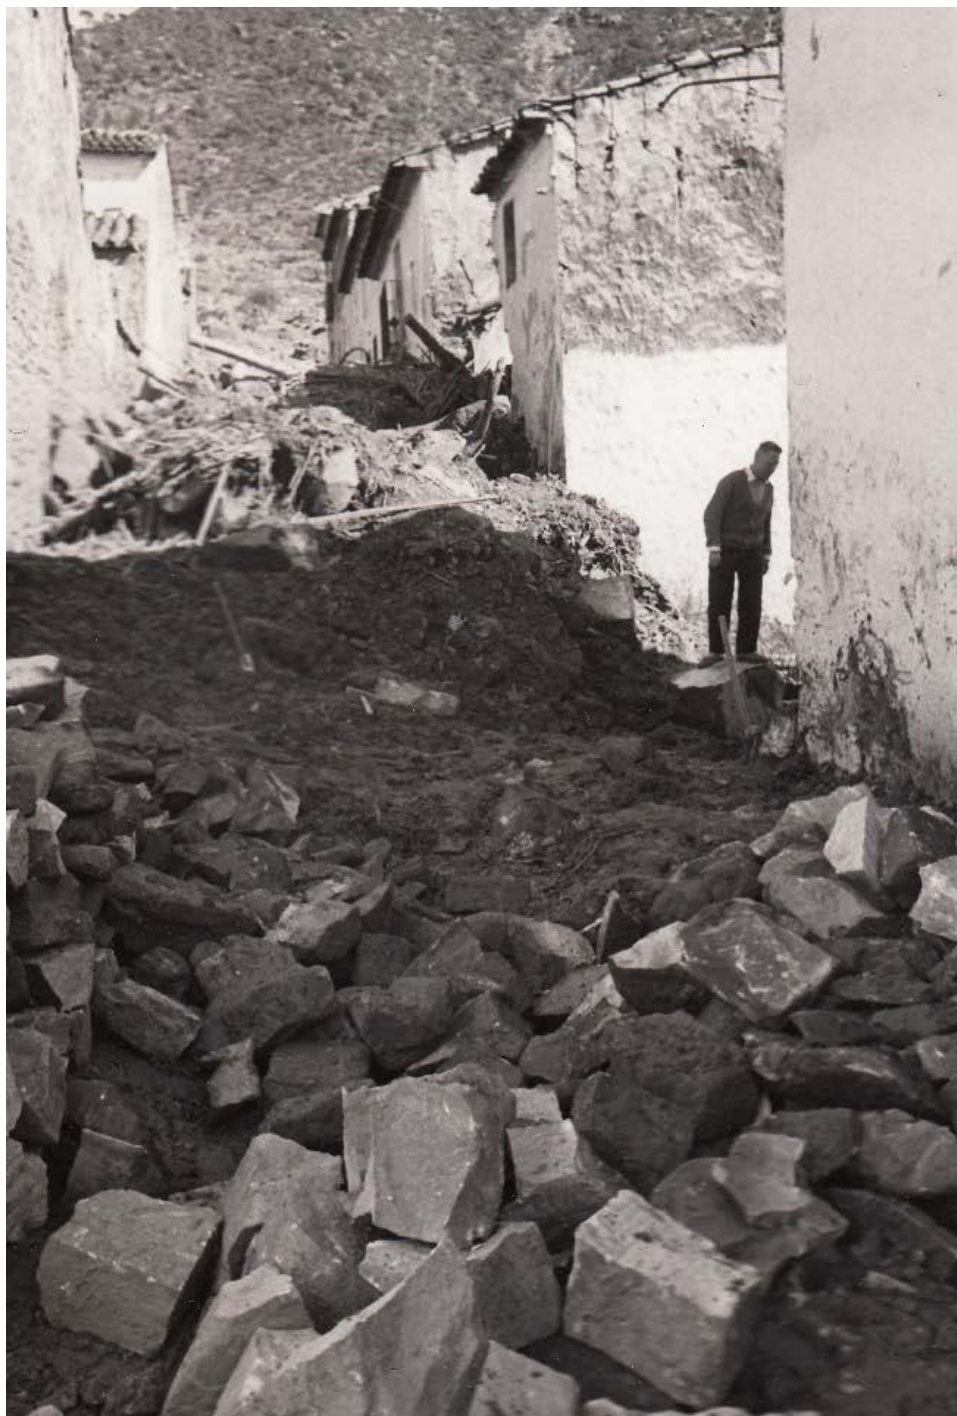
pendiente, antes de la intersección de la calle Cristo. Este bloque impidió el paso de los demás sedimentos, que en dicho punto arrastraban maderas, cañizos y mampuestos de los derrumbes producidos aguas arriba (Figura 13). La acumulación de los sedimentos retenidos por este bloque, y la presión ejercida por el flujo, reventaron los muros de algunos edificios situados en la margen izquierda del sentido de la corriente. En otras casas el sedimento entró por puertas y ventanas cegando toda la planta baja. No obstante, la roca retuvo el sedimento grueso y evitó daños significativos en las viviendas y el adoquinado dispuestos aguas abajo. Este hecho facilitó el rescate rápido de las personas atrapadas en las viviendas, gracias a que los familiares y vecinos pudieron acceder a socorrerles, a través de balcones y tejados.⁷

Figura 13. Imagen tomada que muestra la calle Vicente Coll obstruida por los derrubios

Nota: El informe del arquitecto Cayetano Borso di Carminati (ADV, 1957) detalla como la piedra que frenó el flujo fue troceada por los canteros para su traslado, tal y como muestra la parte inferior de la imagen.

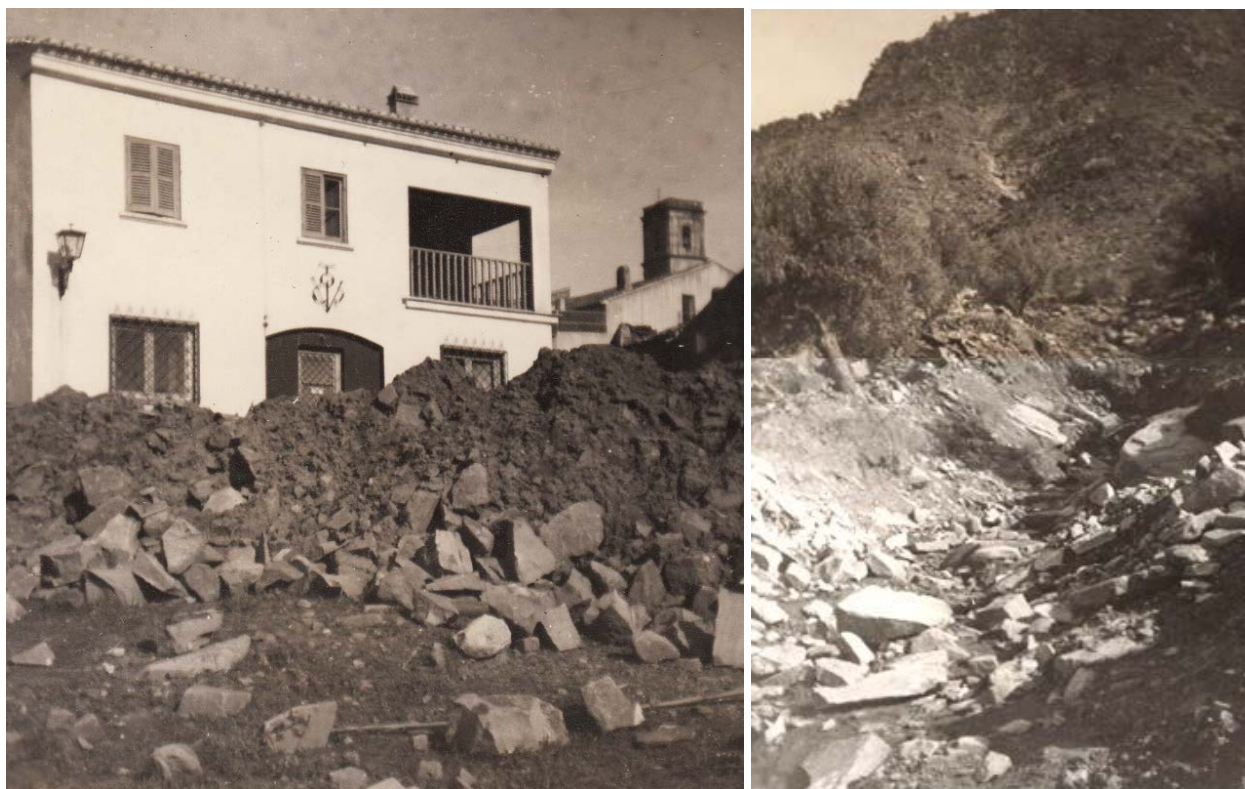
El flujo que había descendido principalmente por la calle del Vallejo llegó posteriormente a la Plaza del Sol donde causó graves daños a la primera vivienda y desplazó de su sitio, sin derribarla, la Casa del Médico, que había sido construida tres años antes, en 1954. Entre ambas existían unos corrales que fueron completamente arrasados. Por ellos atravesó la mayor parte del flujo, que saltó a la carretera, la cruzó y entró en los olivares aterrizados. Toda la plaza, la carretera y los huertos quedaron cubiertos por materiales muy heterogéneos. En las fotografías recopiladas y sobre el terreno hoy cultivado se observan arcillas, cantos angulosos, bloques decimétricos y algunos de dimensiones superiores a un metro (Figuras 13, 14 y 15).

Figuras 14 y 15. A la izquierda (ADV) acumulación de derrubios frente a la Casa del Médico

Nota: A la derecha composición a partir de dos fotografías del ADV que muestra el acarcavamiento generado por el flujo aguas abajo del lóbulo principal compuesto por materiales gruesos.

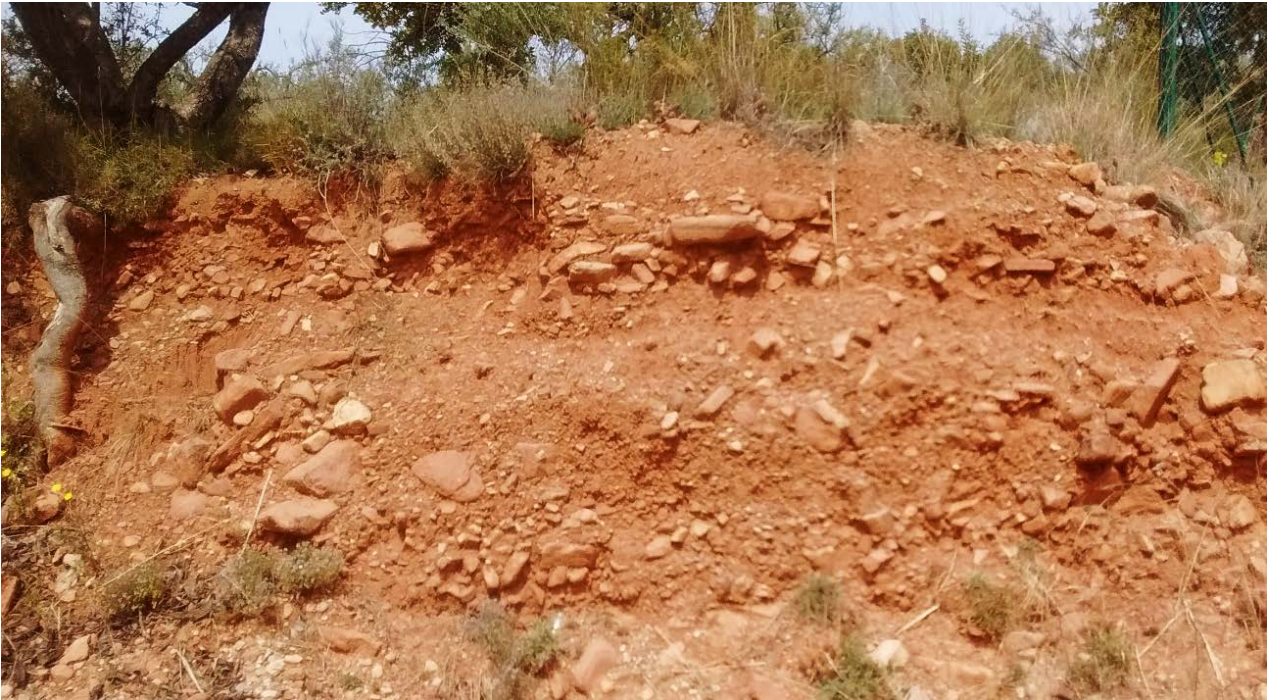
Figura 16. En el camino del Collado, en la parte superior del perfil se observa un estrato de 20 cm de espesor formado por cantos angulosos que no hemos podido datar, pero que se superpone al perfil de un suelo agrícola desarrollado sobre depósitos de ladera. Por su localización, aguas abajo del lóbulo del evento de 1957 y al final de una de las cárcavas activas, la hemos atribuido a este episodio

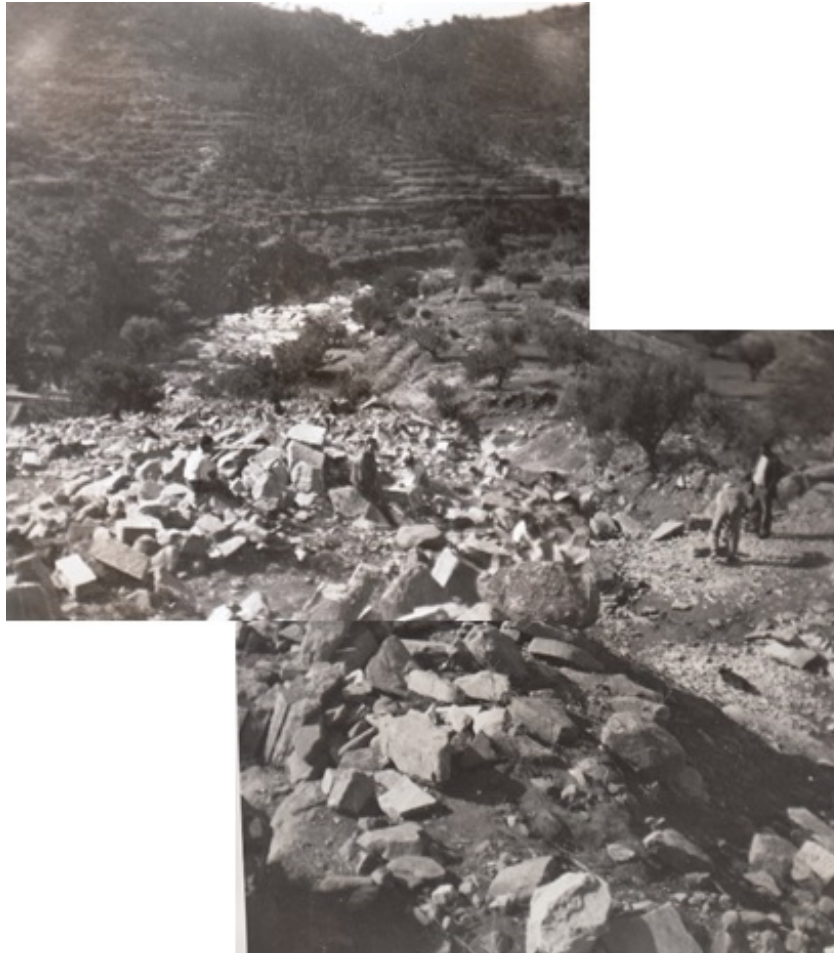
también nos ha permitido desvincular el flujo de derrubios de un depósito de grandes dimensiones (Figura 17) situado entre el Puente del Collado y la CV-25, el cual aparece bien documentado por la colección fotográfica. Este presenta un predominio casi absoluto de materiales gruesos, que fueron triturados y reaprovechados por los canteros del pueblo. Por su emplazamiento y posición topográfica, de imposible conectividad hidráulica con el flujo de derrubios, debemos desvincularlo de este evento. Su origen parece mixto. Está vinculado a las tareas de desescombro de las calles y edificios de Marines —de hecho se convirtió en un vertedero incontrolado hasta su clausura a inicios del presente siglo—, pero allí también se acumularon otros materiales procedentes de los torrentes que bajan del Escalón, en los que se produjo un importante acarcavamiento durante el temporal de lluvias.

Figura 17. Composición efectuada a partir de dos fotografías de autor anónimo incluidas en el informe de la alcaldía depositado en el ADV (1957)

Nota: Se observa la escombrera generada por el traslado de los derrubios acumulados en Marines y algunos aportes de los torrentes del Escalón.

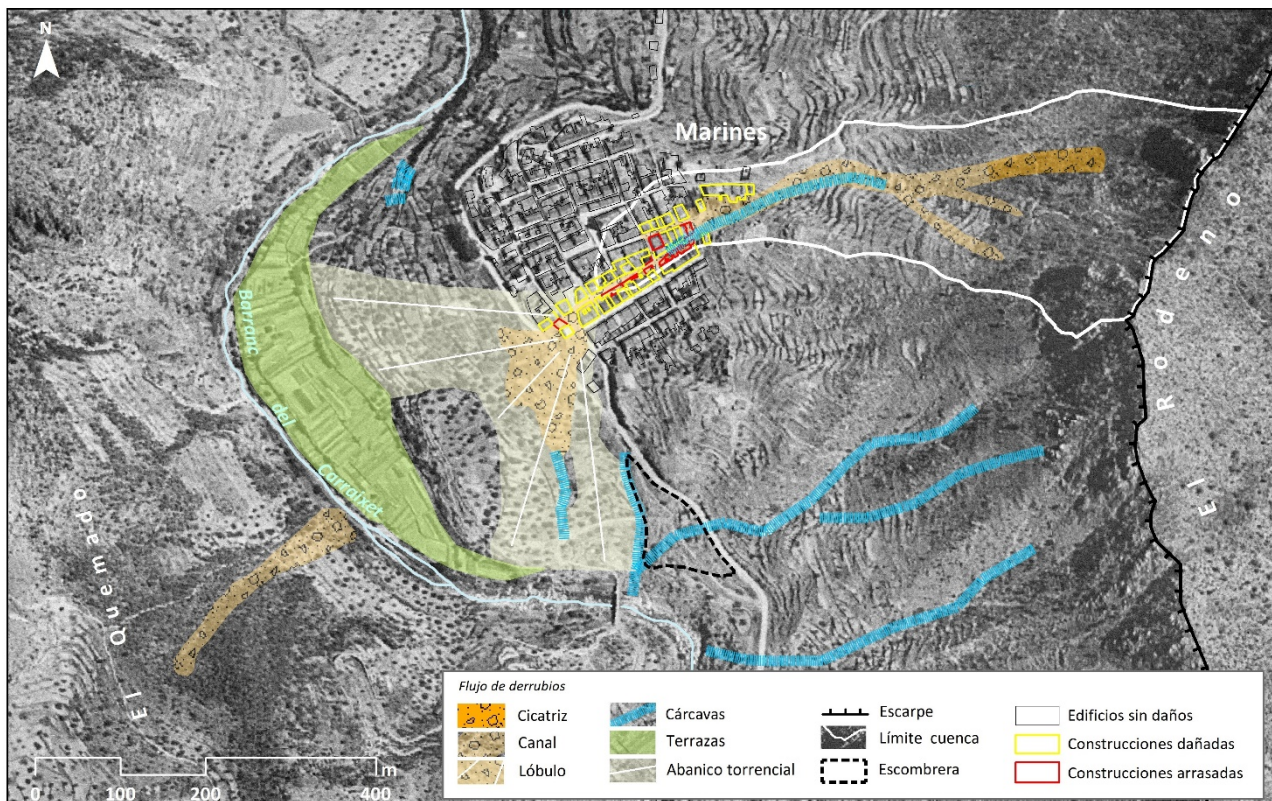
Figura 18. Ortofotomapa de formas asociadas al evento y afección sobre construcciones, realizado a partir de la fotografía aérea del “vuelo americano” de 1957
