La imagen de Santa Lucía y su representación artística en una pintura al óleo sobre lienzo del Barroco tardío. (Iglesia de San Bernardo Abad, Gea de Albarracín -Teruel-).

Trabajo Fin de Grado

Grado en Conservación y Restauración de Bienes Culturales

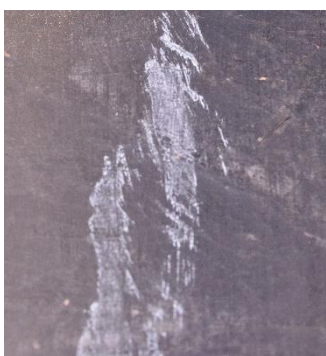
Además, encontramos manchas de pintura, probablemente debido a que no se protegió la obra durante la labor de repinte de la zona en la que se encontraba, y otras que podrían tratarse de aves y roedores.

Figura 24. Detalle mancha de pintura.

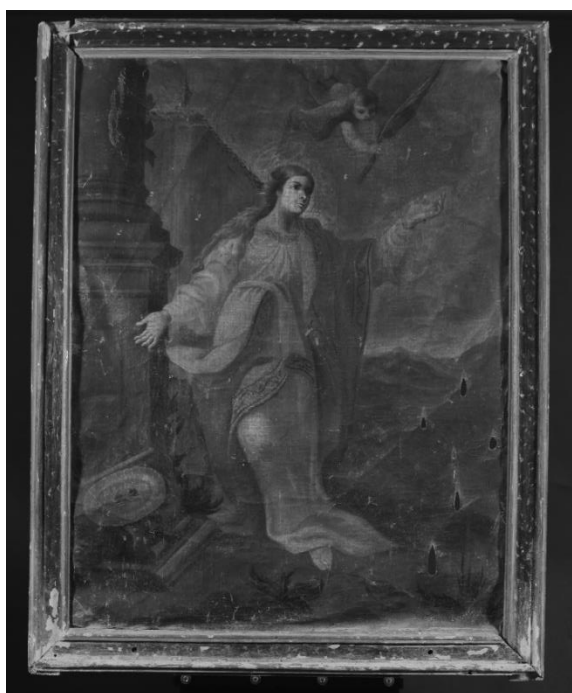
Figura 25. Reflectografía infrarroja de la obra, donde se percibe la ausencia de dibujo subyacente.

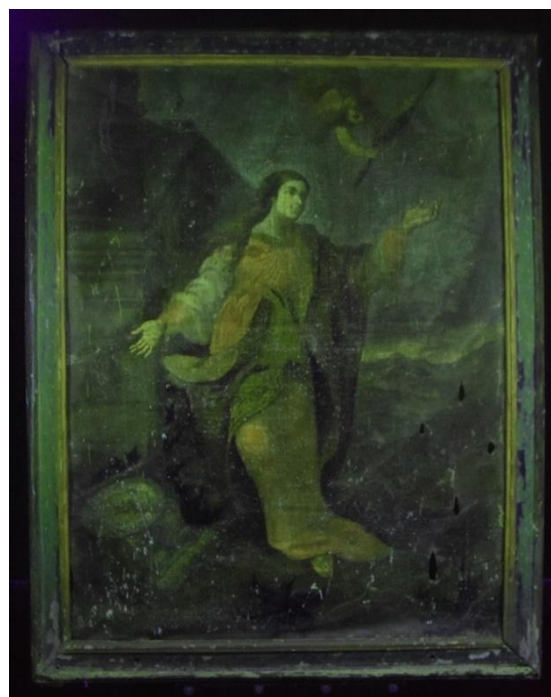
Se sabe que la obra ha sido intervenida con anterioridad, para una mejora estética, ya que se pueden observar, a través del estudio con fotografía ultravioleta, repintes realizados alrededor de la figura central de la escena.

Figura 26. Fotografía ultravioleta de la obra, manifestándose un claro oscurecimiento de la capa de barniz, y retoques pictóricos.

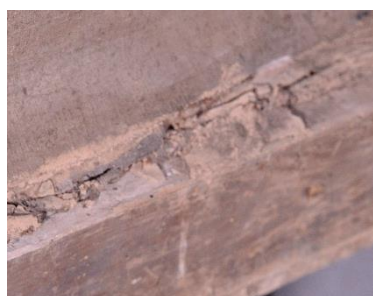
Como en toda la pieza, la capa pictórica presenta una capa de suciedad superficial en toda su extensión, al igual que restos de arcilla roja en la parte inferior.

Figura 27. Detalle de la sedimentación de arcilla.

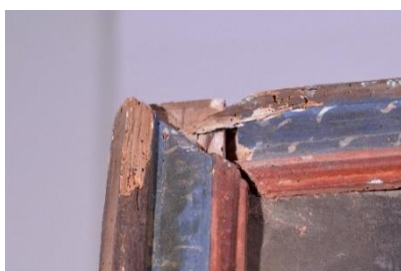
Figura 27. Faltante de madera del marco.

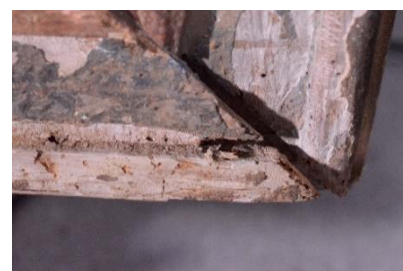
El marco decorativo está formado por cuatro molduras unidas con un ensamblaje a media madera en T, además de dos piezas de refuerzo sujetas con clavos en la esquina superior derecha y la esquina inferior izquierda,

añadidas posteriormente debido a la rotura del ensamblaje en ambas esquinas.

Figura 28. Ensamblaje superpuesto.

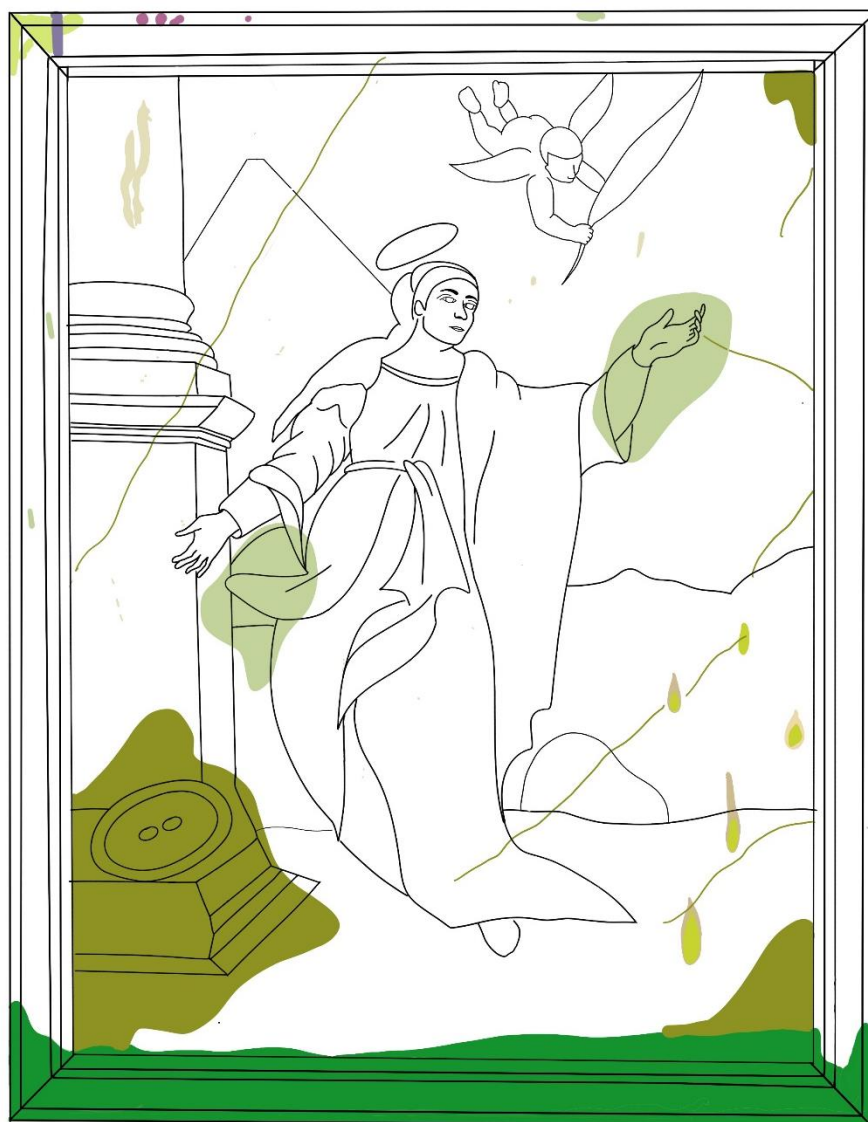
Figura 31. Mapa de daños del anverso.

Orificios
	Faltantes del soporte textil
	Abrasión por fuego
	Abolsamientos
	Depósito arcillos
	Laguna pictórica marco
	Repintes

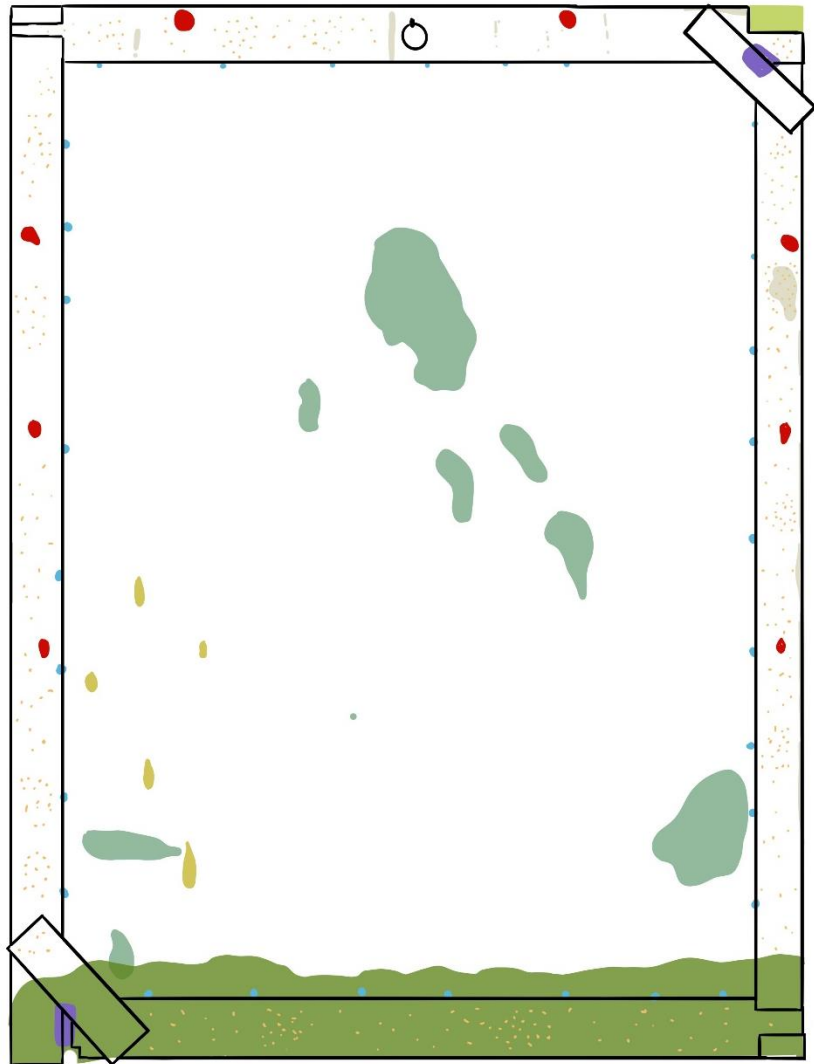
Figura 32. Mapa de daños del reverso.

Ataque de xilófagos
Clavos
Nudos
Manchas de pintura
Oxidación
Acumulación arcillosa
Faltantes
Defectos ensamblajes
