Les Pintures murals de Rafel Cardells
(Meliana 1899-1980)

en la capella de la Mare de Déu d'Aigües Vives
en l'església de l'Assumpció, Carcaixent.
Estudi històric, artístic i proposta d'intervenció

Treball Fi de Grau

Grau en Conservació i Restauració de Béns Culturals

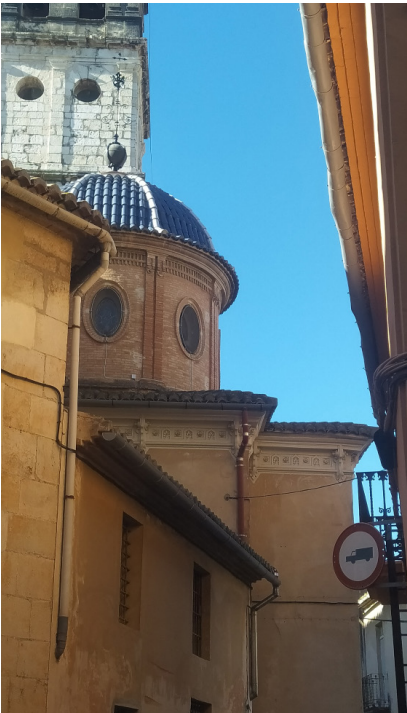
Fig 15. Imatge de l'exterior de la capella, perceptibles els aiguavessos.

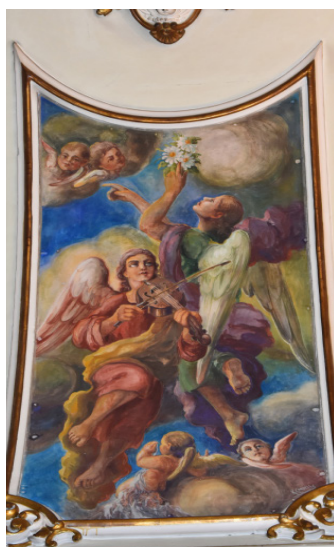
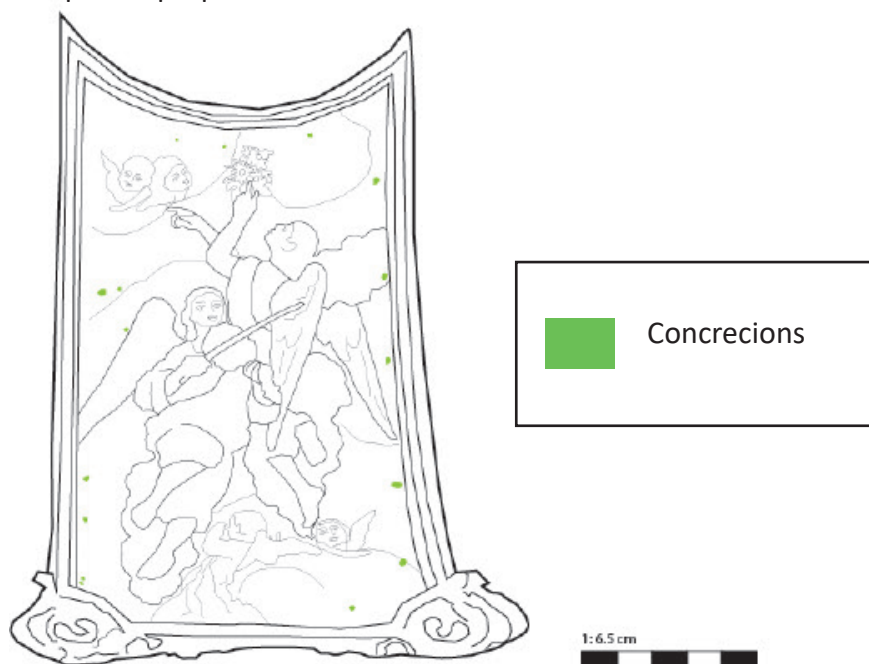
Fig 73. Obra 1: Al·legoria de la Música 1.

Per últim, en el relleu que conforma el marc de l'obra, és perceptible un fort desgast de la pel·lícula pictòrica daurada, deixant al descobert les capes preparatòries del bol roig.

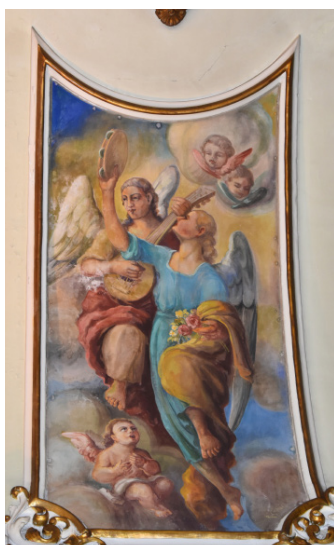
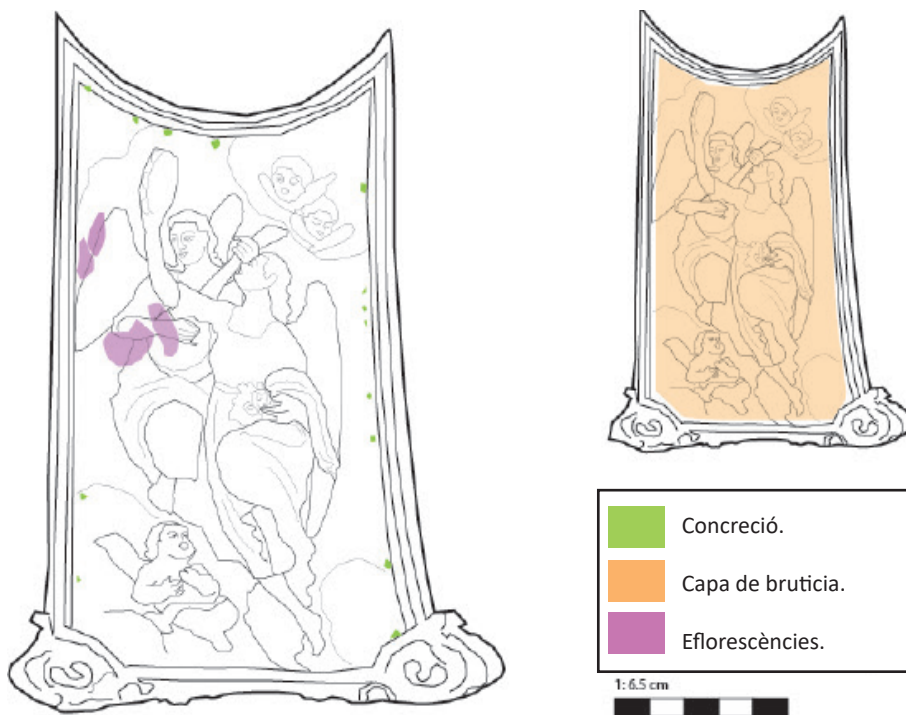
Fig 77. Obra 2 Al·legoria de la Música 2

L'obra està situada al mur nord-oest, a la part superior, en l'arc de l'entrada. Com en el cas anterior, presenta diverses concrecions en la pel·lícula pictòrica. Acostumen a aparèixer en els extrems de l'obra contornejant-la. Aquestes concrecions tenen al seu voltant una migració d'humitat que provoca una saturació de la pel·lícula pictòrica. Son de tamany menut aproximadament entre 1 i 2'5 cm i de forma circular. En la zona central, just en el braç de l'àngel que punteja les cordes de la guitarra es diferencien eflorescències salines. Aquestes patologies venen derivades de problemes de filtracions a través dels murs. Cal tindre en compte que les pintures foren restaurades per Paulino Peris, aquesta intervenció fou en retocs a l'oli. També és apreciable una capa de brutícia provocada per la combustió de ciris i un mal manteniment de les obres, ja que l'edifici es manté net, però les obres no són netejades per personal qualificat.

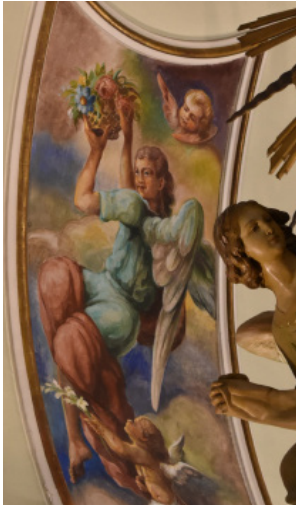
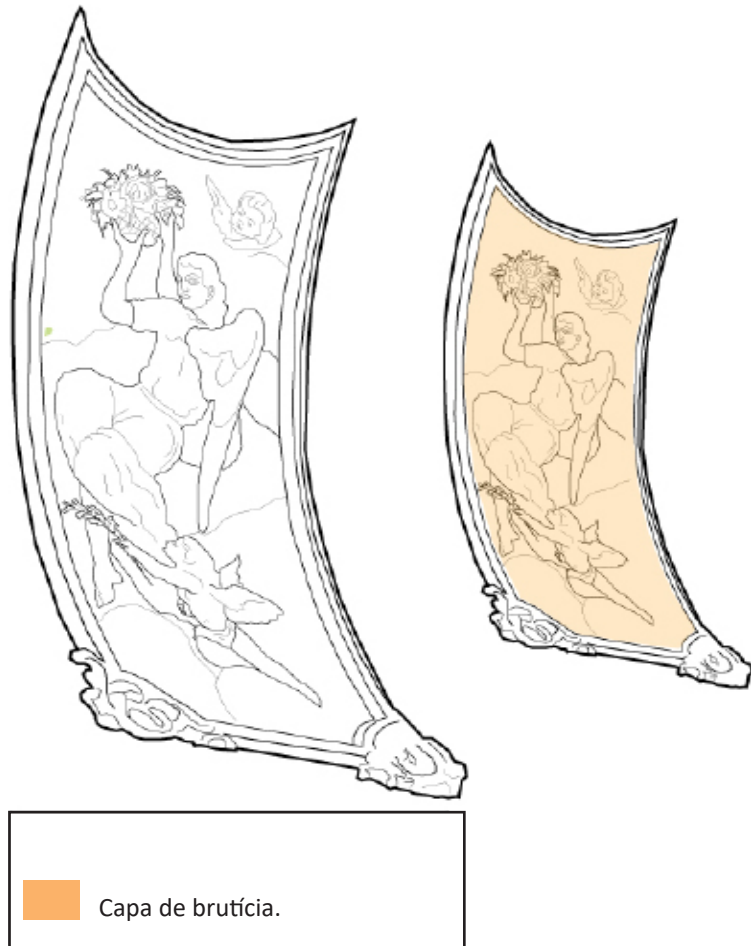
Fig 81. Obra 3: Al·legoria de les flors (Cistell de roses).

En aquest cas, l'obra se situa al mur sud, al costat de l'epistola de la part superior de l'arc. Aquesta obra sembla no presentar problemes estructurals de les capes preparatòries, ja que no s'observen alteracions en la superfície pictòrica més enllà d'una capa gruixuda de brutícia. Les tonalitats es veuen afectades i han perdut part de la seua lluminositat. D'altra banda, s'hi pot apreciar un clar desgast de la pintura daurada del marc que contorneja l'obra. Aquest desgast deixa entreveure les tonalitats roges dels bols preparatoris.

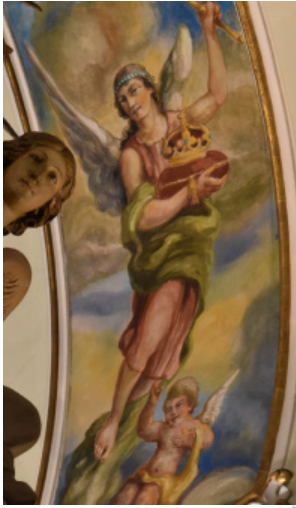
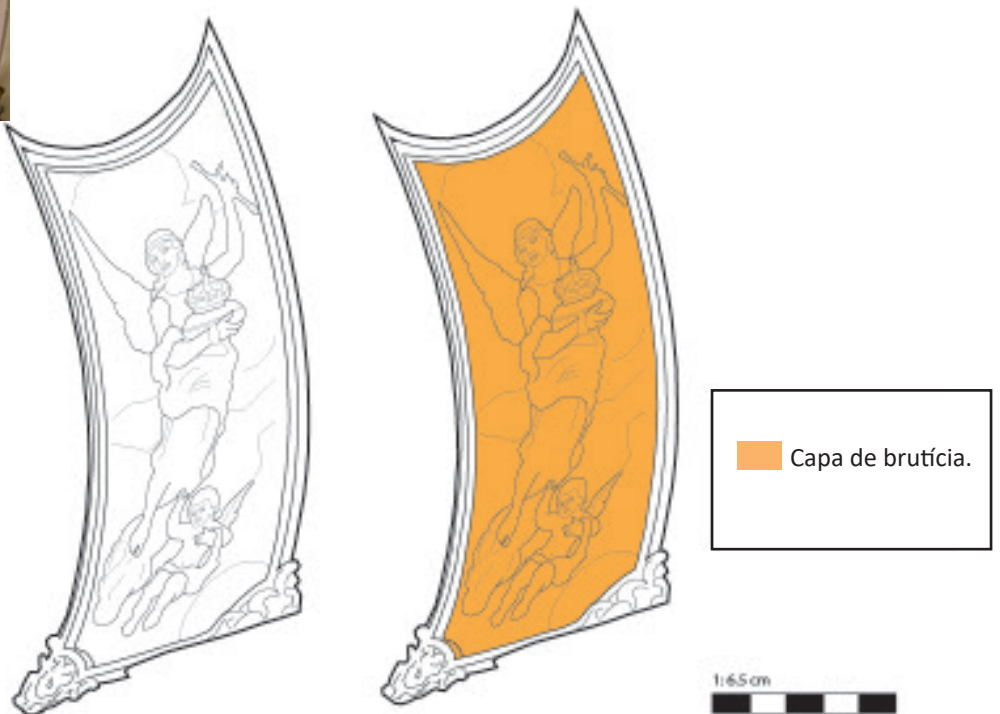
Fig 83. Obra 4: L'Àngel de la Corona.

L'obra està situada al mur sud, a la part superior de l'arc, al costat de l'evangeli de l'altar. Com l'obra anterior, aquesta obra no presenta patologies visibles en les capes preparatòries ni es detecten eflorescències en la seua superfície. No obstant això, si es pot percebre la capa de brutícia en tota la pel·lícula pictòrica i el desgast de la superfície daurada del marc nomenat anteriorment.

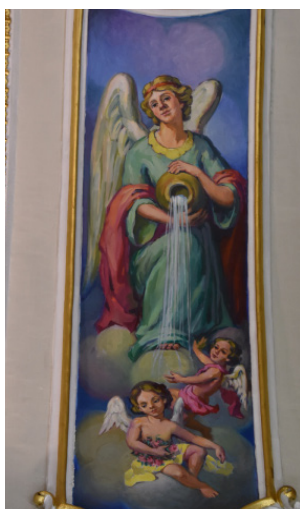
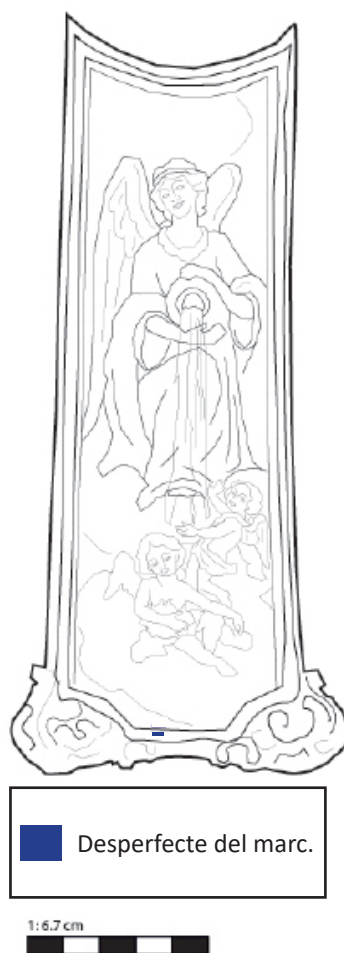
Fig 85. Obra 5: Al·legoria de l'Aigua.

La següent obra està situada a la part superior del mur est, en el costat de l'evangeli. Aquesta obra presenta millor estat de conservació que la resta d'obres. L'estat de les seues capes preparatòries es pot intuir que és més estable i que sofreix de menys problemes de filtracions, ja que no s'observa cap alteració en la superfície pictòrica. Les tonalitats encara vibrants, conserven la seua saturació la qual cosa porta a pensar que la capa de brutícia és molt més fina o que apenes s'hi ha adherit. L'única alteració perceptible a simple vista en aquesta obra es un xicotet desperfecte del marc, en la part inferior. Es pot deduir que el bon estat de conservació de la pel·lícula pictòrica d'aquesta obra està relacionat amb la restauració de Paulino Peris.

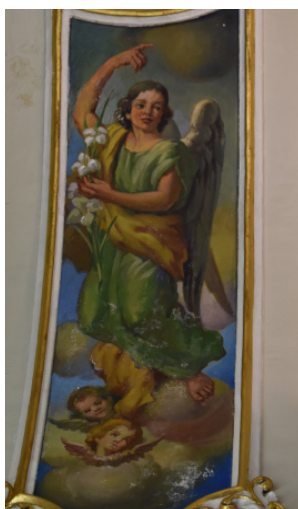
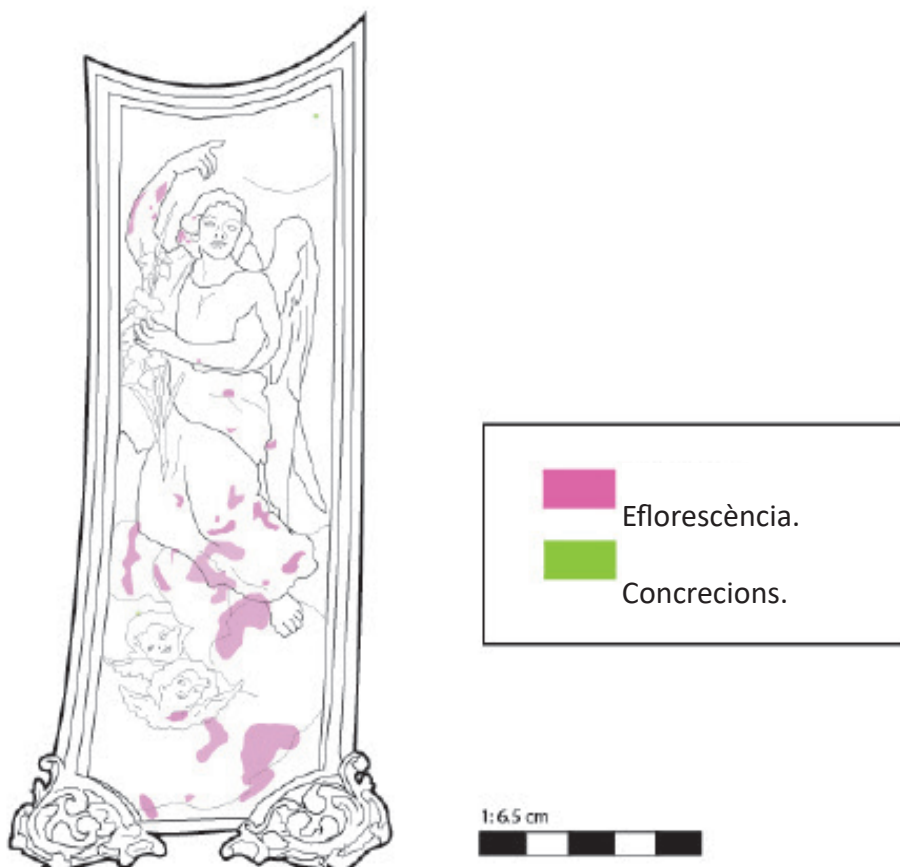
Fig 88. Obra 6: Al·legoria de les flors (Liris blancs).

L'obra present està situada al mur est, a la part superior de l'arc. Aquesta obra res té a veure amb la seua obra veïna. Per les patologies que presenta la pel·lícula pictòrica es pot deduir que les capes preparatòries estan afectades per problemes de filtracions. Aquestes filtracions poden comprometre l'estabilitat de l'obra a llarg termini. En la superfície pictòrica es distingeix l'aparició d'eflorescències salines que sota les tonalitats fosques del fons de l'obra es tornen molt visibles a simple vista. Aquestes eflorescències estan situades en la part superior de l'obra, concretament en la zona del braç que el personatge enlaira; i en la meitat inferior. A l'altura dels genolls apareix de manera més subtil, però en la part inferior esquerra s'hi pot veure una eflorescència més densa provocant descamació o pulverulència de la pintura.

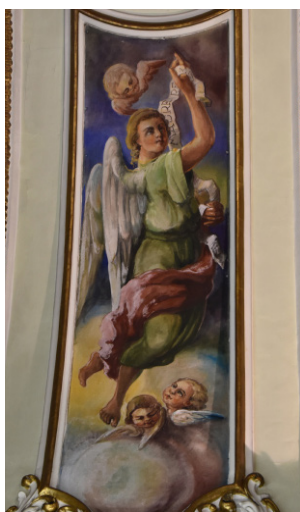
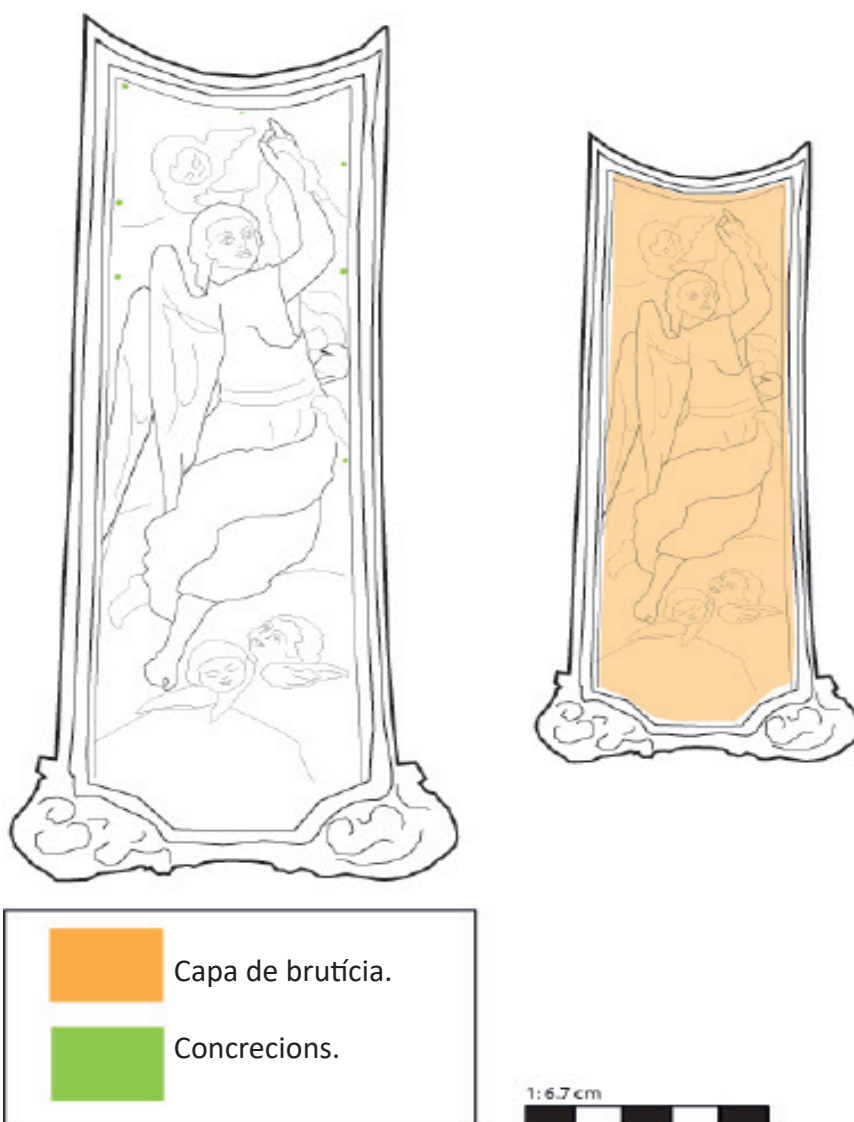
Fig 92. Obra 7: L'Àngel de la Cinta.

Deixant arrere les obres de l'altar, s'hi troben les obres situades en el mur oest. Aquesta obra presenta una densa capa de brutícia que altera cromàticament la pel·lícula pictòrica. A la zona dels laterals superiors s'hi poden distingir concrecions menudes, com les nomenades en obres anteriors, les quals presenten un cercol de saturació cromàtica al voltant d'aquestes. Per acabar, la superfície daurada del marc també presenta desgast i es fa visible el bol roig de preparació.

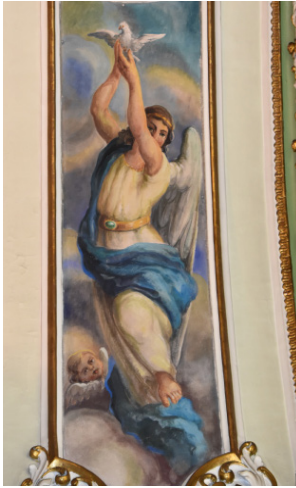
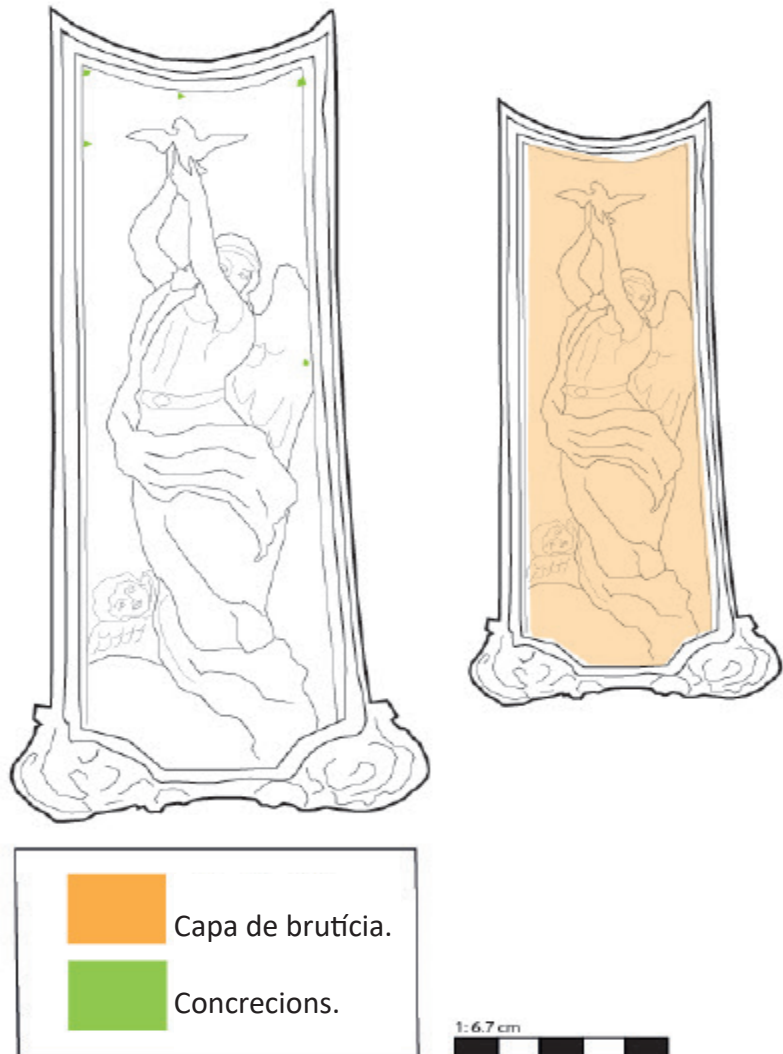
Fig 96. Obra 8: L'Àngel de l'Esperit Sant.

L'última obra al tremp de la capella es troba al mur oest, a la part superior. Aquesta obra presenta una capa de brutícia per tota la superfície pictòrica. Aquesta es fa molt evident per les tonalitats pastís de l'obra, ja que la vestidura de la figura és blanca. Altrament, es detecten tres concrecions en la part superior de l'obra i com en els casos anteriors, per les zones dels laterals. En últim lloc, també s'aprecia el desgast de la pel·lícula pictòrica daurada del marc.
