REHABILITACIÓN ESTRUCTURAL DE LAS CUBIERTAS DEL PALACIO NACIONAL DE SINTRA, PORTUGAL

STRUCTURAL REHABILITATION OF THE ROOFS OF THE NATIONAL PALACE OF SINTRA, PORTUGAL

Lorena Millares^a, Bruno Quelhas^a, Alexandre Costa^a, Jorge Soares^a y João Doutel^a

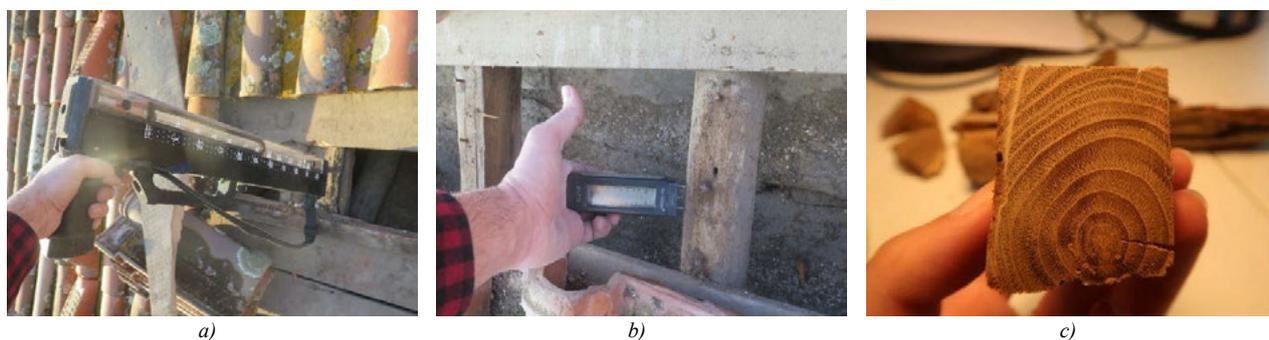
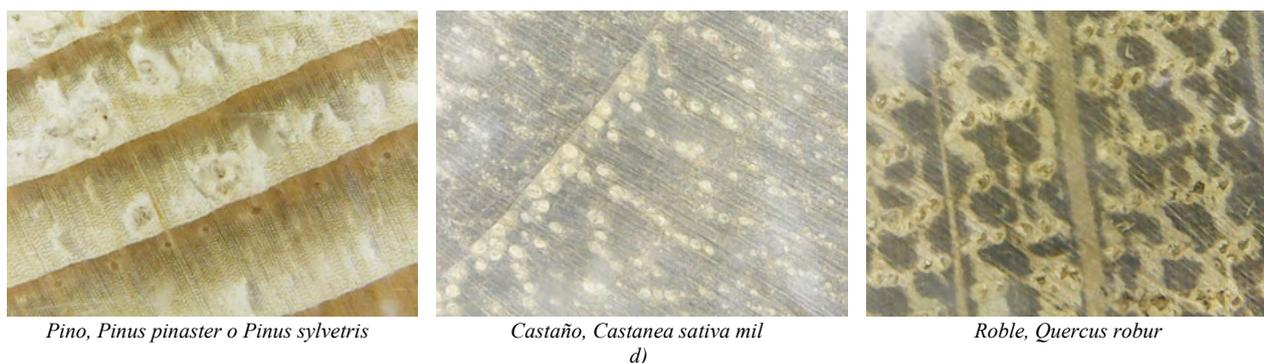
La comprobación del estado de conservación, interno y superficial, de los elementos estructurales de madera fue posible gracias a los ensayos realizados con el resistógrafo, Fig. 4a), los cuales permitieron también evaluar la extensión de las patologías de origen biótico. Estos ensayos se distribuyeron uniformemente entre las diferentes estructuras, existiendo algunas diferencias en función de la accesibilidad a la estructura.

Los ensayos del resistógrafo fueron complementados con los ensayos con el xilohigrómetro, Fig. 4b), los cuales permitieron determinar el contenido de humedad existente, dando indicaciones de eventuales entradas de agua en el interior y el consecuente potencial de originar patologías de origen biótico.

Fig. 4 Ensayos in-situ no destructivos realizados durante los trabajos de inspección

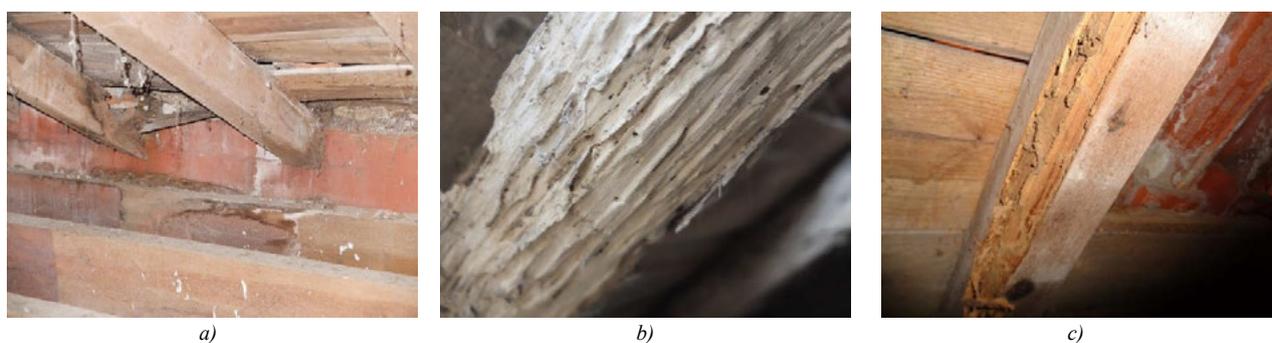
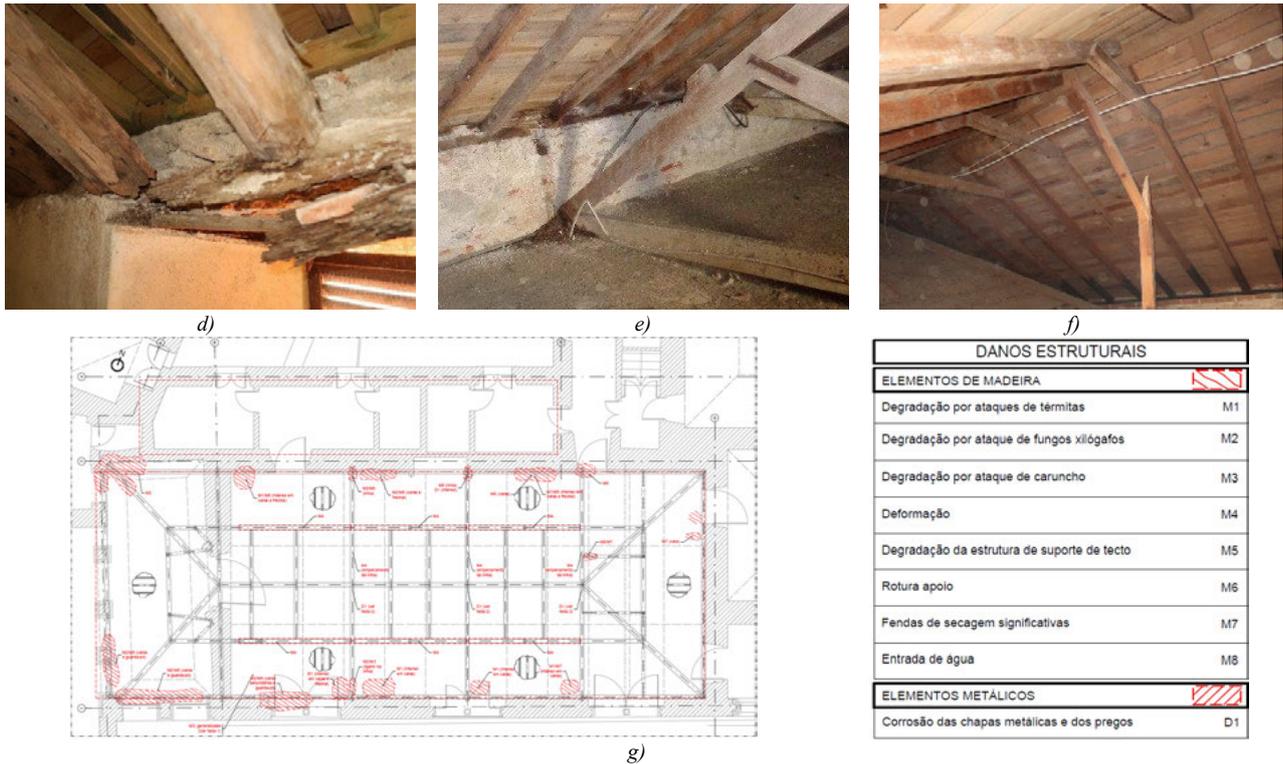
Las principales patologías observadas están relacionadas con el ataque de agentes bióticos, especialmente hongos de pudrición, Fig. 5a), insectos de ciclo larvario (anóbidos), Fig. 5b), e insectos sociales (termitas), Fig. 5c). Como consecuencia de este ataque es visible la degradación material de los elementos estructurales, de carácter significativo en las zonas de humedad elevada y en los elementos estructurales más antiguos, los cuales han sido expuestos durante un largo periodo de tiempo al ataque de estos agentes. La intensa degradación material provocó, de forma puntual, la deformación e incluso rotura de los elementos estructurales, Fig. 5d) y f).

Durante los trabajos de inspección también fueron observadas otras patologías, de carácter más ligero, como son (i) la presencia de fendas de secado y de nudos; (ii) la degradación general de los elementos metálicos de unión por corrosión; (iii) la existencia de sistemas de refuerzo inadecuados implantados a posteriori que no materializan una mejoría del comportamiento estructural; (iv) la existencia de una configuración estructural inadecuada con elementos principales apoyados sobre estructuras secundarias, al igual que estructuras que transmiten esfuerzos horizontales elevados a los muros de carga que pueden comprometer su estabilidad.

Todos las patologías y daños observados fueron localizados e identificados en la planta estructural de cada una de las cubiertas, Fig. 4g). Esto permitió tener una idea global de las zonas del conjunto del palacio más afectadas y ayudó a entender sus posibles causas.

Fig. 5 Ejemplo de las principales patologías identificadas durante los trabajos de inspección (a, b, c, d, e y f) y del mapeamiento de patologías realizado en la planta estructural de cada una de las cubiertas (g)

Las medidas de intervención propuestas dentro del proyecto y comunes a todas las cubiertas son (i) la limpieza y tratamiento frente a ataque de agentes bióticos y fuego de todos los elementos existentes a conservar; (ii) la mejoría de las uniones entre los elementos de madera existentes; (iii) la comprobación de la necesidad de refuerzo o sustitución identificadas en proyecto, una vez las estructuras se encuentren a la vista y se haya realizado la limpieza de todos los elementos; (iv) la sustitución de los elementos existentes cuando sea estrictamente necesario con el objetivo de no comprometer la estabilidad del resto de elementos, recurriendo siempre en primer lugar a nuevos elementos paralelos a los existente o injertos; (v) la colocación de tela permeable al vapor e impermeable al agua en toda la cubierta; (vi) la instalación, o recolocación en caso de que ya existan, de las tejas cerámicas, soportes y forras de madera.

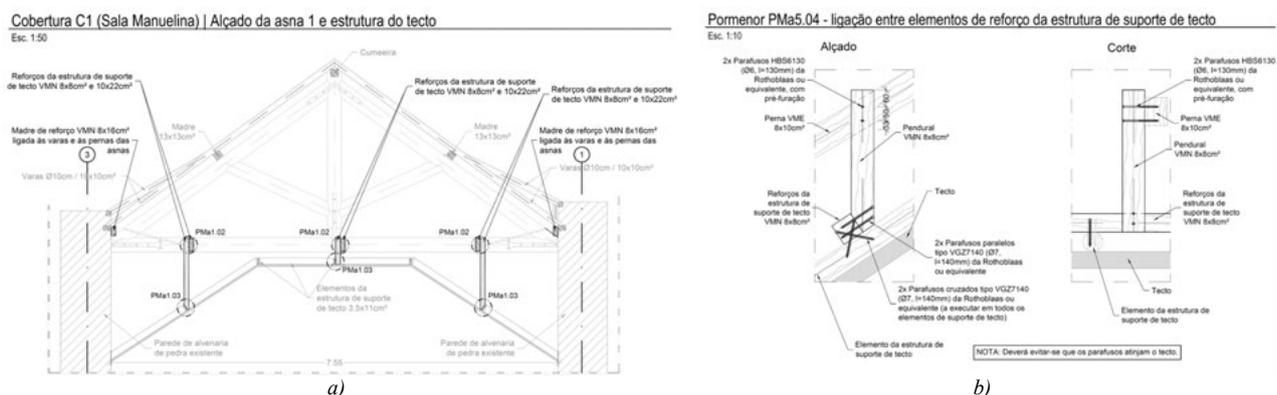
Fig. 6 Ejemplo de la propuesta de intervención realizada para las cubiertas que forman el palacio

Para las cubiertas compuestas por dos estructuras independientes (segundo grupo), la intervención se basa principalmente en la conservación de ambas estructuras y el refuerzo de la estructura inferior con la suspensión de esta en la estructura superior más reciente, Fig. 6. La estructura superior será objeto de medidas puntuales de refuerzo o sustitución, evitando la sustitución íntegra de esta estructura.
