Estudio de las pinturas murales esgrafiadas de la Ermita
del Santo Cristo de Talaván (Cáceres). Propuesta de
intervención para su conservación y restauración

Trabajo Fin de Grado

Grado en Conservación y Restauración de Bienes Culturales

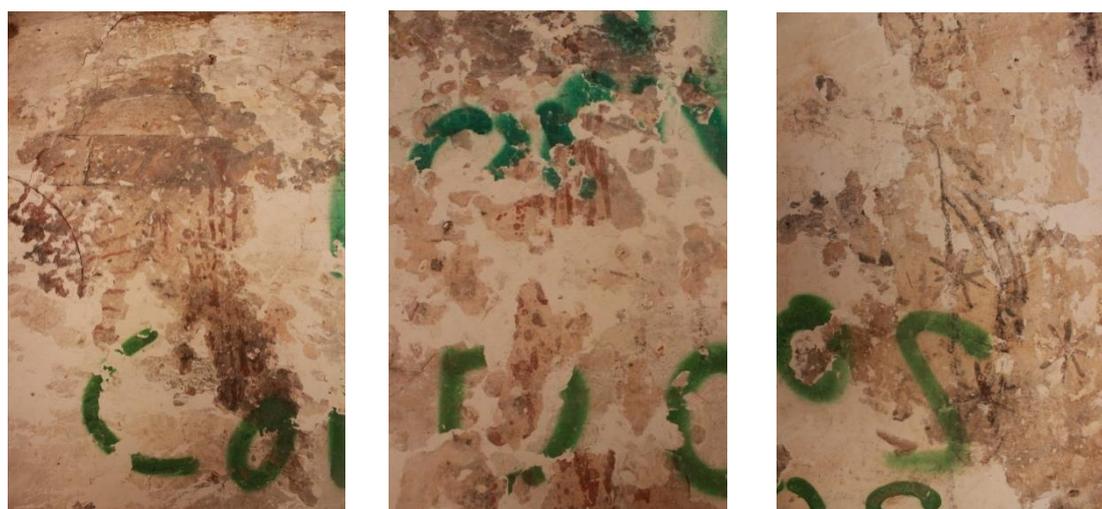
Por otro lado, cabe señalar que se aprecia en el lateral derecho inferior de la representación de la Cruz, pequeños restos de pintura roja emulando la sangre del Redentor, representación inusual de los ciclos de la Pasión de Cristo.

Fig. 38, 39, 40. Detalles de restos de pintura de la cruz: el sol en la izquierda, sangre pintada goteando, y las estrellas en la parte derecha.

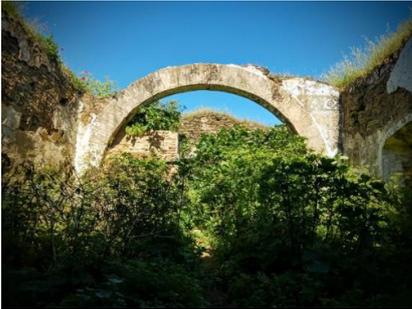
Fig. 56. Vegetación en la ermita antes de su intervención de 2022.

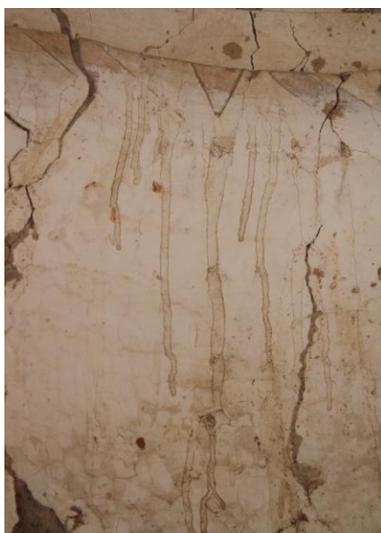
Fig. 59. Marcas de escorrentía sobre la pared encalada, a la izquierda del altar.

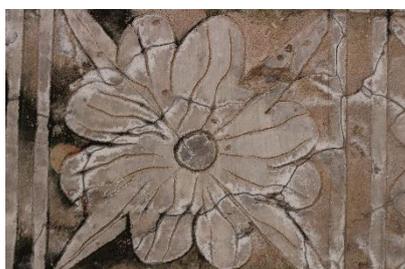
El resultado de la presencia de humedad en el muro puede apreciarse en la aparición de sales en varias partes de la cúpula hasta la zona donde se encuentran los ángeles y los medallones sostenidos por las figuras zoomorfas. Las sales son agentes destructores de muros al ser transportadas por el agua y cristalizar en el soporte mural o en la superficie pictórica, lo que genera la degradación o destrucción de obras de arte murales. Si el muro se encuentra en constante contacto con la humedad puede presentar su superficie cubierta de sales, desintegrando la pintura y el enlucido. La presencia de sales puede ocasionarse debido a que la humedad del muro aflora hacia la superficie, por el chorreo del agua sobre esta o la condensación de humedad en el muro, algo típico en las bóvedas por su particular emplazamiento⁵⁰. Este último caso explicaría que se haya concentrado la presencia de sales en la zona alta de las paredes y en la cúpula mayoritariamente.

La causa de aparición de sales puede deberse incluso a los elementos que componen el muro, pues la piedra, el adobe o el ladrillo pueden contener sales hidrosolubles que le afecten a nivel químico o mineralógico. La susceptibilidad de aparición de sales en estos materiales dependerá de características como la porosidad, la absorción o permeabilidad entre otros.⁵¹ La presencia de humedad también ha supuesto la aparición de líquenes en las partes más bajas de los muros, aunque también se ha hecho notar en la zona de la cúpula cercana al arco de medio punto y en algunos zoomorfos de la pared suroeste del presbiterio. Con este último dato, cabe mencionar, que es posible que el mortero que cubre las paredes fuese un mortero bastardo, pues si fuese un mortero de cal no permitiría la aparición de microorganismos o líquenes.

Fig. 60. Eflorescencias salinas en malla floral en la cúpula.

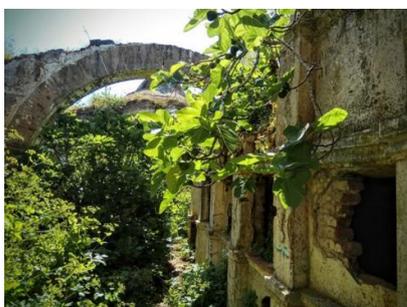
Fig. 65. Nichos en la pared suerte de la entrada antes de la intervención de 2022.

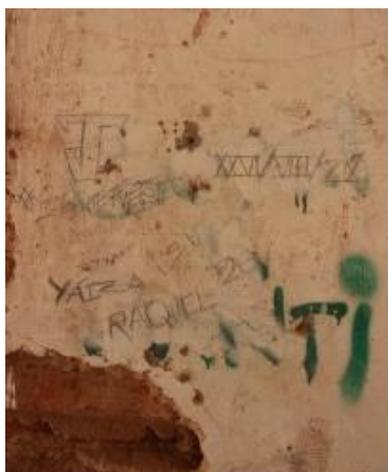
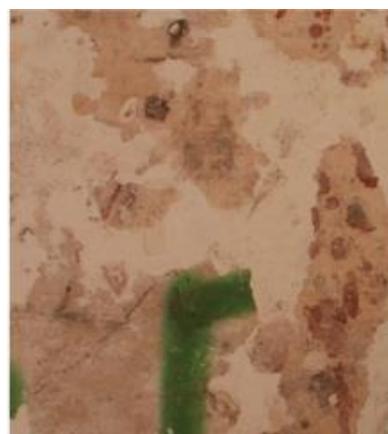
Fig. 82, 83. Grafismo a lápiz y detalle de grafismo en el soporte pictórico.

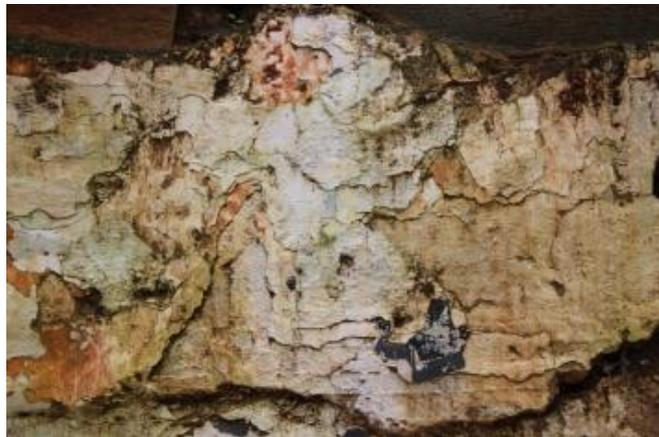
Fig. 85. Detalle de varias capas de encalado con pigmentación subyacente entre ambas en la pared suroeste de la zona de central.

Para rebajar estas capas de cal se emplearía bisturíes o escalpelos. Durante la recogida de muestras de estratos también se realizó una mínima retirada de encalado en algunas zonas con bisturí, no sólo para comprobar la presencia de policromía debajo, sino también para cerciorarse de la dureza, grosor o grado de adhesión del encalado. Basándose en la anteriormente mencionada complicación de obtener muestras de estratos que abarcase varias capas sin que se desprendiesen unas de otras, parece tratarse generalmente de una o varias capas de cal finas y frágiles, por lo que el uso de bisturíes y escalpelos sería la mejor opción en esta operación. Desencalar es una operación tediosa que se alarga en el tiempo, que requiere de gran paciencia, pericia, cuidado, atención, así como conocer la superficie a la que se enfrenta. Aunque se ha mencionado que parece tratarse de capas finas que no suponen complicaciones, sería conveniente hacer catas previas en diferentes zonas para cerciorarse de la posibilidad de encontrar diferentes grosores de enlucido.

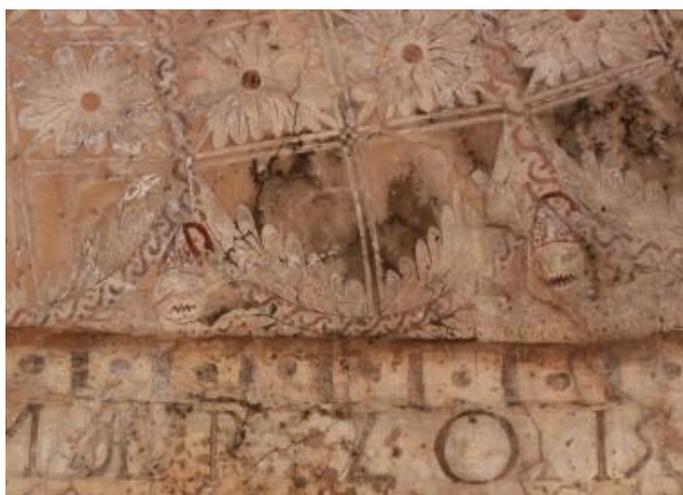
Además de sales, en algunas zonas se observa la presencia de organismos autótrofos como son los líquenes, manifestados en manchas verdes o ennegrecidas. La retirada de estos consistiría en la aplicación de medios mecánicos que se complementan con un posterior lavado con agua y de un fungicida específico. Debido a que la ermita se encuentra a la intemperie, es poco probable que esto sea una solución suficiente y será inevitable la reparación de estos organismos biológicos. Las sustancias biocidas empleadas deben cumplir con una serie de requisitos como ser estables física y químicamente con respecto a los componentes de las pinturas murales, que no sean higroscópicos y que sean incoloros. Como productos aptos para estas operaciones estarían la *Papeta AB57* (la cual contiene fungicida entre sus componentes), *Silicato de etilo Estel®1200* (que contiene biocida), amoníaco diluido al 10-20% en butilamina (requiere de un lavado posterior) o *Biotín T®* y *Biotín R®* (ambos son concentraciones líquidas de sustancias reactivas disueltos en agua desmineralizada o en disolventes orgánicos). Para musgos o líquenes, tradicionalmente se ha aplicado a pincel silicofluoruro sódico al 2% o cloruro de zinc o magnesio al 1,5%, pero se deben tomar precauciones debido a que se trata de productos tóxicos⁶⁷.

Fig. 87. Presencia de sales y líquenes en la cúpula.

Si los pigmentos no fuesen estables al agua, se debería recurrir al empleo de disolventes orgánicos recurriendo al que sea más adecuado para cada tipo de sal. En el caso de los sulfatos, los disolventes que podrían emplearse según el tipo de sal sería etanol, metanol, glicerina o éter. Las sales nitrato requieren el uso de etanol, metanol, acetona o acetato de amilo⁶⁶.

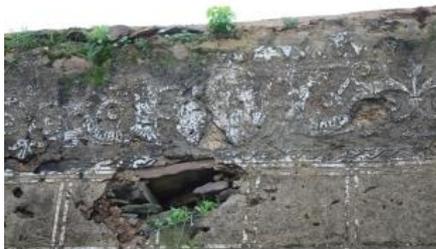
Las lagunas generadas por las grietas, que sean de considerable tamaño y afecten a la figuración general del ángel, han sido rellenadas en su mayoría en la consolidación con un mortero de cemento a bajo nivel en la intervención 2022. Si la distancia de este mortero con la superficie original es muy pronunciada, podría aplicarse una fina capa de mortero de cal con polvo de mármol coloreado en tono anaranjado de la misma tonalidad neutra que en el empleado para la reintegración del mortero en las pérdidas de las paredes del presbiterio.

Fig. 91. Pérdida de esgrafiado en medallones y tritones de la pared noroeste en la zona de la entrada.

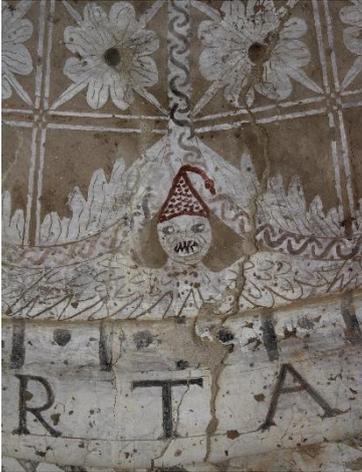
Fig. 93. Laguna de grieta consolidada en la cúpula.

En las lagunas provocadas por las grietas y que han sido consolidadas con mortero de cemento mencionadas en el apartado anterior, si no son tan profundas para aplicar un segundo mortero, se coloreará este con veladuras e intentando obtener una neutralidad que haga que la laguna color gris cemento no destaque demasiado. En cuanto a material de reintegración pictórica, para realizar tanto el *rigatino* como las veladuras se considera que la mejor opción es usar acuarela debido al efecto velado que se obtiene con ellas y porque se puede aumentar su intensidad en el resultado de forma gradual. Para realizar el *rigatino* se requiere de pinceles de retoque de mango corto y punta muy fina.

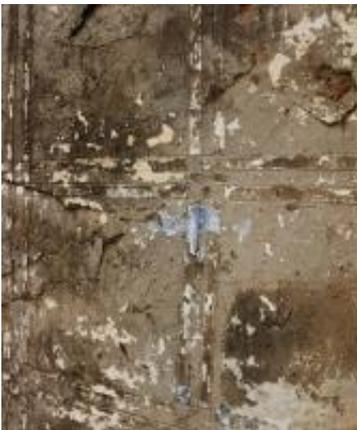
Fig. 94. Restos de policromía en la zona de la entrada.

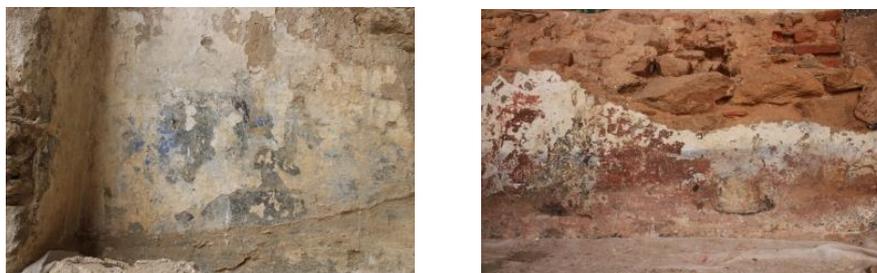
Los restos pictóricos sin definición que se encuentran distribuidos aleatoriamente por el resto de las paredes generalmente están realizados sobre la capa de encalado, cuyo procedimiento a seguir ya se menciona en el apartado 4.2.1. Aquellos que conviven con los esgrafiados al mismo nivel (como es el caso de la lluvia rojiza que se encuentra bajo el encalado en la pared noroeste en la entrada de la ermita) se valorará el criterio a seguir una vez revelada la información que mantiene oculta.

Fig. 95, 96. Restos de policromía en las paredes del presbiterio.
