Estudio y propuesta de intervención de la "Fontana delle 99
Cannelle" L'Aquila (Italia)

Trabajo Fin de Grado

Grado en Conservación y Restauración de Bienes Culturales

Propuesta de Intervención de la “*Fontana delle 99 Cannelle*” de L’Aquila, Italia.

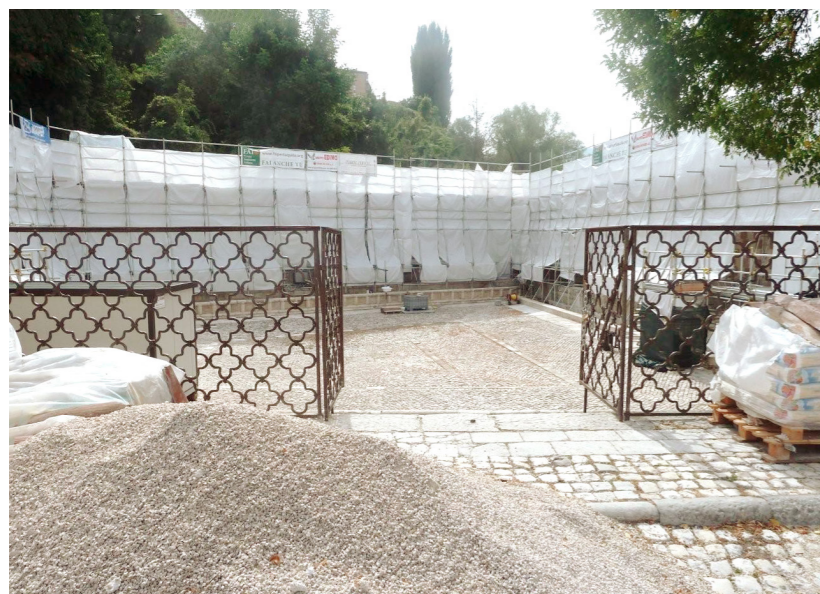
Figura 9: Proceso de restauración de la Fontana (2010).

Se reconstruyó el muro derecho ya que, tras el terremoto, se había derrumbado por completo. Se encontraba deformado y desadherido de la muralla, por lo cual fue el más débil. También se volvió a canalizar el caudal de agua, desviándolo, puesto que provocaba infiltraciones en la mampostería que se agravaron tras el sismo.

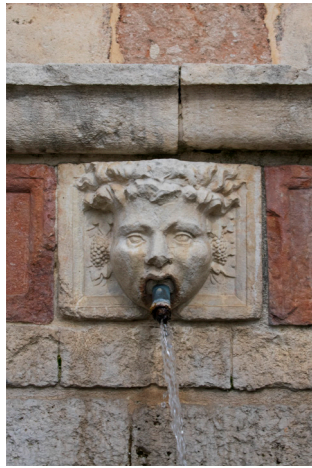
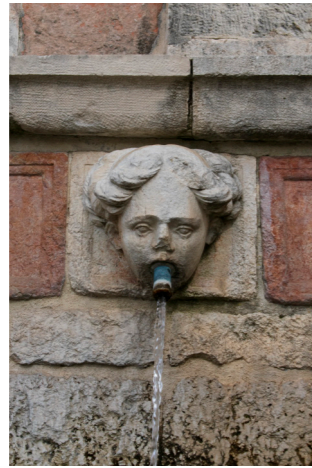
Este es el que mejor se conserva ya que, apenas presenta colonización biológica ni pérdidas de materia, que son los daños más comunes e importantes que afectan a las piezas. En esta pared se encuentran los mascarones B.1 y B.2 (*Figuras 26 y 27 respectivamente*).
