Estudio técnico, conservativo y propuesta de intervención de una pintura al óleo sobre lienzo del pleno barroco turolense: San Joaquín y la Virgen niña de la mano.

Trabajo Fin de Grado

Grado en Conservación y Restauración de Bienes Culturales

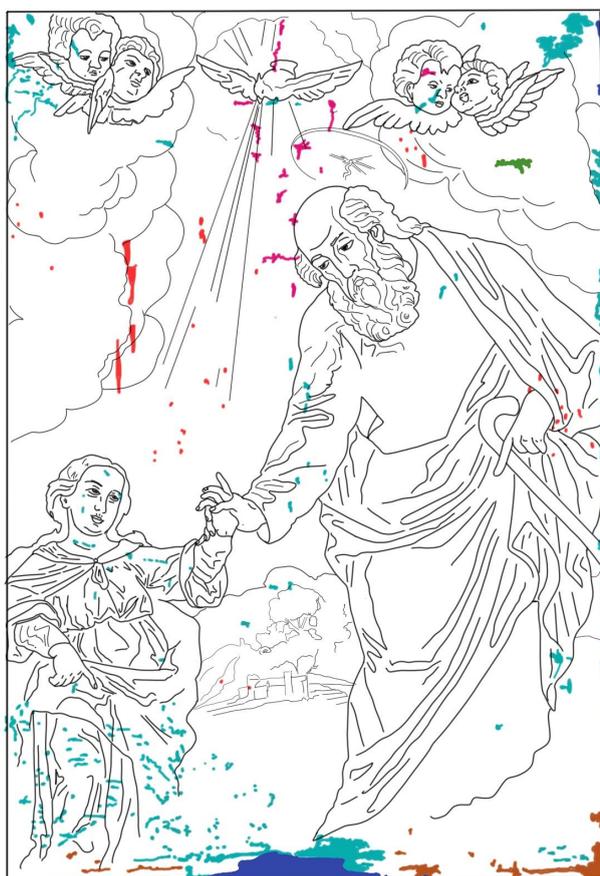
Fig. 15 Mapa de daños del anverso de la obra

El estado de conservación de la obra se puede considerar como bastante deficiente. El caso de estudio presenta numerosas patologías que sin embargo, no impiden su lectura total. El problema principal de la obra se basa en el deterioro que ha derivado en la descohesión de los estratos pictóricos producido por el envejecimiento paulatino de los materiales, añadido a los daños generados por un mal almacenamiento y por una inundación que sufrió la obra en la iglesia de San Bernardo Abad. Los rasgos más destacables de la obra son el impresionante ataque por insectos xilofagos sufrido tanto en el marco como en el bastidor, los inconvenientes generados por la inundación (la acumulación de barro en soportes leñosos y textil, la humedad, la proliferación de hongos...), los faltantes del soporte textil debido a ataques biológico de carácter animal y defectos de la técnica (lagunas, desprendimientos...), además de los deterioros derivados del culto a la obra.

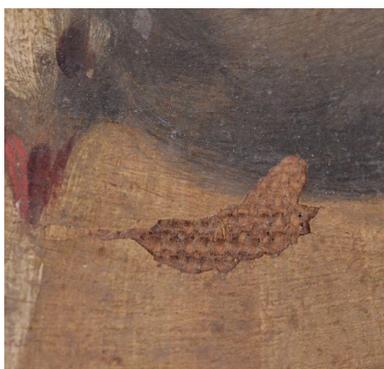
**Fig. 18** Fotografía detalle de una laguna

La obra presenta lagunas que son condicionadas por el paso del tiempo, como se ha mencionado anteriormente (*Fig. 18*). Por otro lado, parte de la pérdida del estrato pictórico ha sido ocasionada por los efectos de una

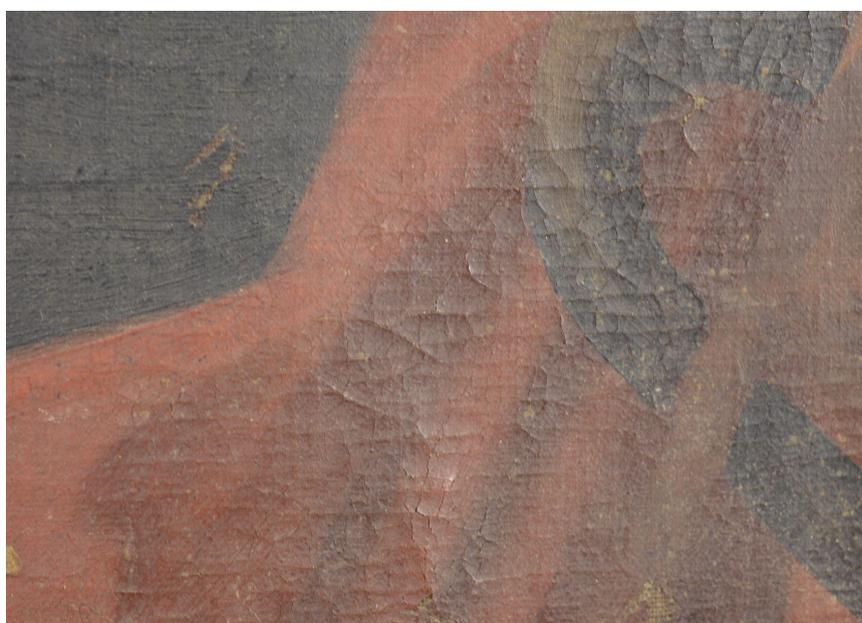
**Fig. 17** Fotografía de craqueladuras tipo cazoletas.

Las craqueladuras que presenta la obra han sido originadas por la misma razón que la desconsolidación de los estratos (*Fig. 17*). Es llamativo que estas craqueladuras se presenten, en la mayor parte de los casos, en zonas donde se han realizado repintes.

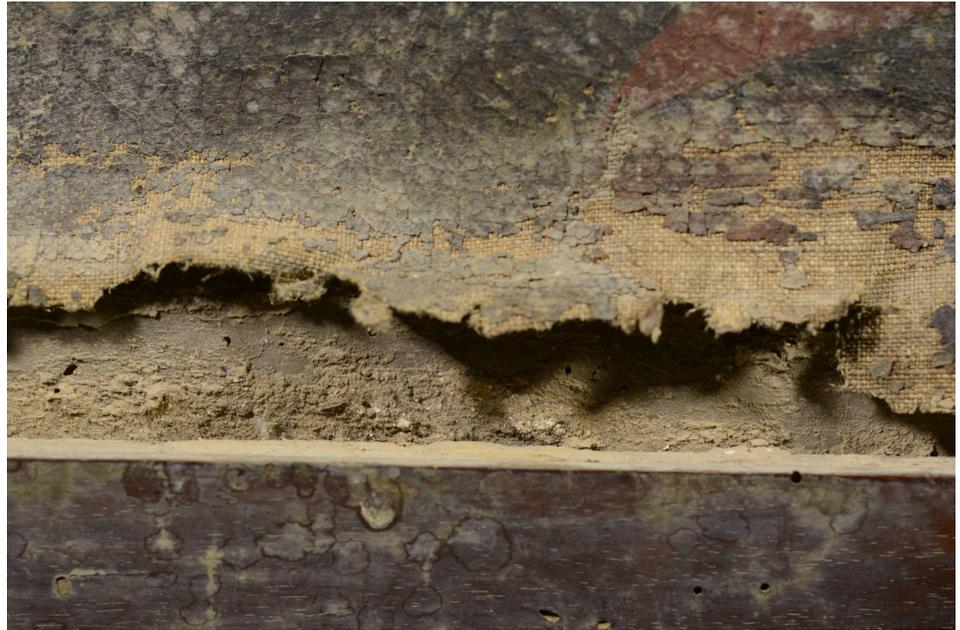
**Fig. 19** Fotografía de lagunas del estrato pictórico en la zona inferior de la obra.

inundación en la Iglesia de San Bernardo Abad y por golpes provocados por una incorrecta manipulación de la obra, como se observa en las *Figuras 19* y *20*. En las ilustraciones de la *Figura 19* y la *Figura 20* se puede apreciar que la zona inferior de la obra se encuentra totalmente dañada.

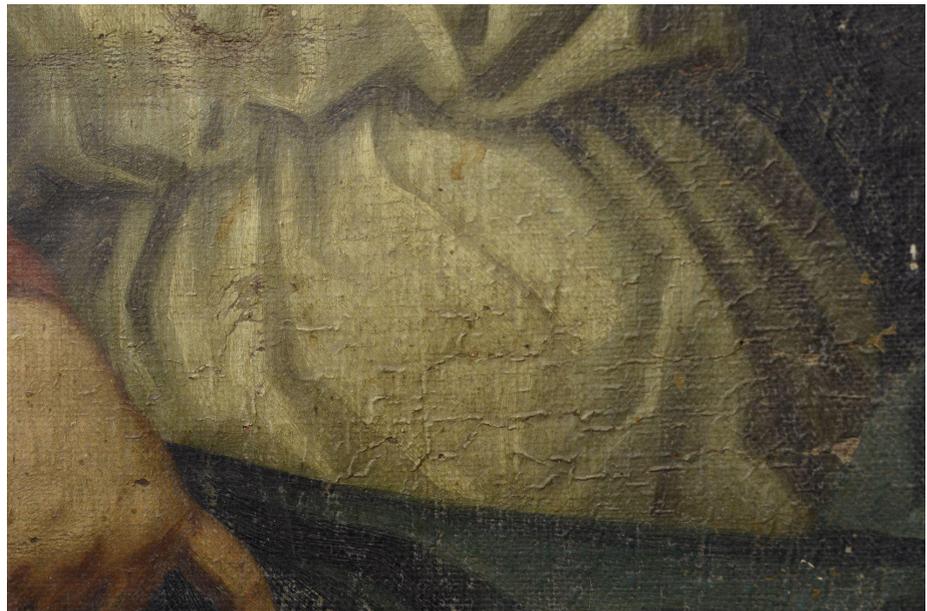
**Fig. 21** Fotografía de los abolsamientos en el vestido de la Virgen Niña.

Además de lagunas, la obra evidencia cordilleras y abolsamientos a lo largo de toda la superficie pictórica generados por este encogimiento de las fibras textiles. Al generar tensiones y movimientos en el soporte textil, la pintura termina despegándose del lienzo y genera oquedades en el interior que, con el paso del tiempo, terminan siendo lagunas y pérdidas del estrato (Fig. 21). En la Figura 22 se pueden apreciar lagunas ocasionadas por el inadecuado almacenaje y cuidado de la obra.

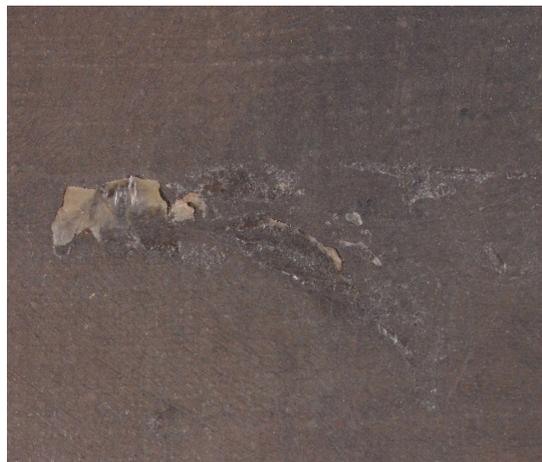
**Fig. 24** Restos de cera en la superficie pictórica

A nivel de suciedad, la superficie presenta polvo, deyecciones, rastros de cera (*Fig. 24*) y barro. Además, mediante fotografía reflejada se puede apreciar el rastro o surco de líquidos de carácter desconocido que han tizado levemente zonas de la obra (*Fig. 24*).

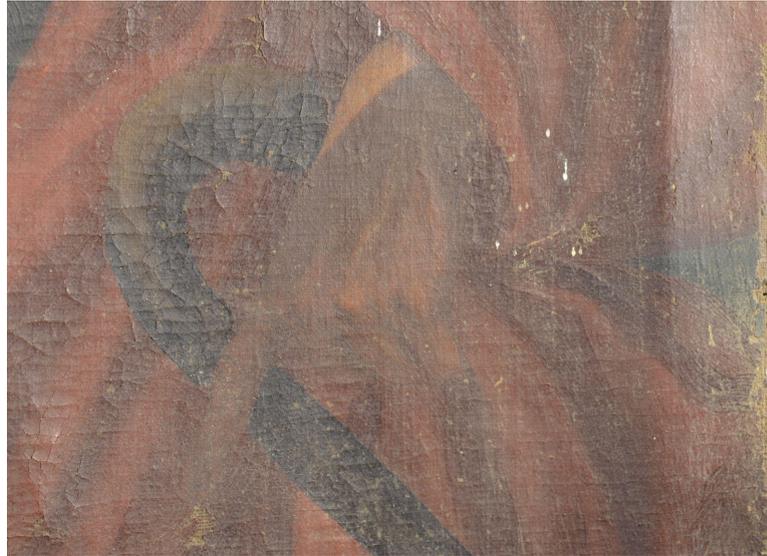
**Fig. 26** Fotografía macrodetalle de repinte de la mano de San Joaquín.

Por último, como ya se mencionó en el estudio del estrato pictórico, mediante fotografía ultravioleta se han podido observar repintes en los puntos más oscuros de los paños que visten a San Joaquín, en la zona de la mano y el bastón del mismo personaje (*Fig. 26*), y algunas de las alas de los querubines de la zona derecha (*Fig. 27*). (*Fig. 28*).

Observando los resultados de la fotografía ultravioleta que muestra la *Figura 35* se podría llegar a la conclusión que el repinte de la mano se trata de una intervención más antigua, pues la penetración de la luz ultravioleta es mayor que en el resto de repintes. Sin embargo, los repintes que se observan en los paños absorben menos luz, llegando a ser indiferenciables las veladuras que generan volumen en los mencionados. Con ello se puede razonar que el

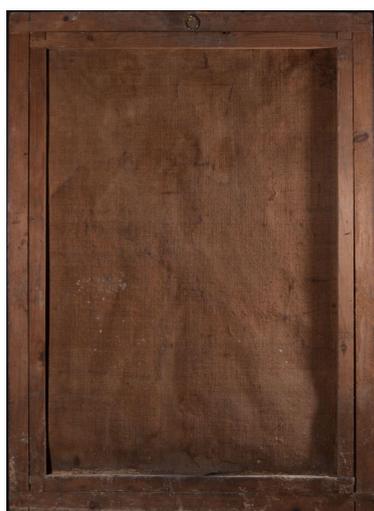
*Fig. 29* Fotografía rasante del reverso

El plano del tejido está deformado por distensiones y abolsamientos que se pueden apreciar tanto en el reverso como en el anverso (*Fig. 29*). Además, debido a la humedad y los cambios de temperatura continuos y sin control, el soporte ha sufrido un encogimiento que genera que el lienzo no concuerde con el bastidor, y por ende un daño grave al estrato pictórico (*Fig. 30*).

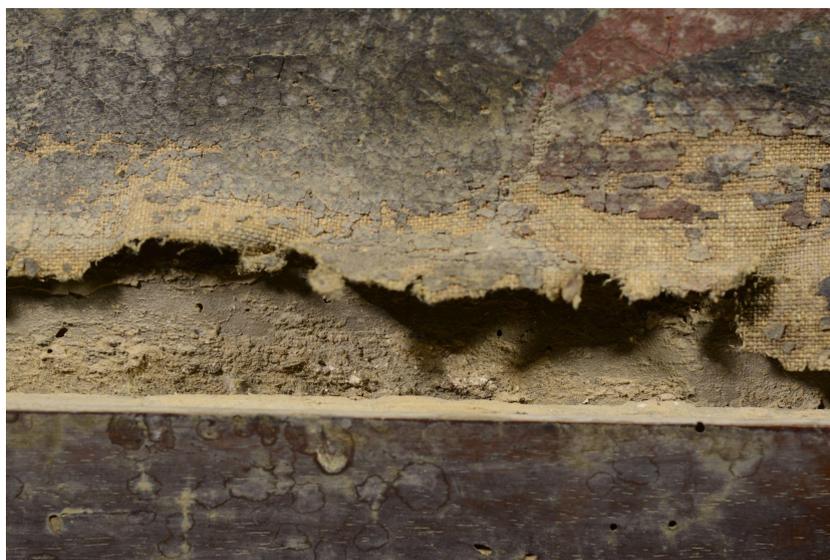
**Fig. 31** Fotografía del soporte textil dañado por ataque biológico (roedor)

Además de parecer haber sido mutilada por los extremos, la pieza presenta pérdidas del soporte debido a un ataque biológico, probablemente de algún roedor, ya que hay un evidente faltante del soporte en la zona inferior de la obra, que no dificulta pero daña la visión de la obra (*Fig. 31*).

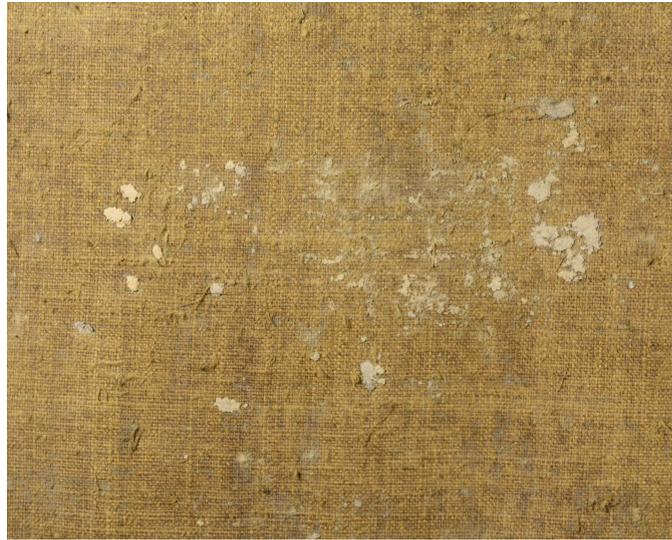
**Fig. 33** Evidencias de suciedad medioambiental en el reverso

En cuanto a la suciedad, el tejido presenta suciedad superficial generalizada, barro incrustado en las fibras del tejido y en distintas zonas del reverso se pueden apreciar manchas de aceite (*Fig. 32*). Algunas de estas manchas se deben a la propia preparación de la obra, filtrando parte de las siluetas en el reverso por las cantidades de aceite o materiales grasos empleados.. Además, el reverso de la obra presenta manchas de color blanquecino que pueden tratarse de deyecciones de ave o concreciones de pintura (*Fig. 33*).

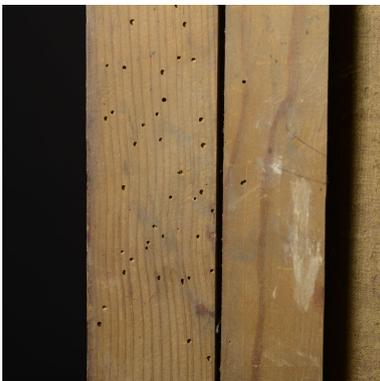
**Fig. 34** Fotografía detalle de las perforaciones por ataque xilófago

El estado general que presenta actualmente el bastidor es regular y debilitado. El bastidor presenta a niveles generales una oxidación de la celulosa que ha derivado en un amarillamiento permanente y con ello, una fragilidad que puede ir a más con el paso del tiempo. Se puede deducir que puede ser ocasionado por el mal almacenamiento, pues al no regular la temperatura y la humedad, el proceso de deterioro se acelera. El bastidor presenta perforaciones generadas por el ataque de insectos xilófagos. Por el tamaño de los orificios (*Fig. 34*), se puede descartar que se trate de una invasión por un *hylotrupes bajulus*, ya que los orificios son mucho más grandes (5 - 7 mm). En este caso, es posible que se trate de el ataque de una carcoma común de menor tamaño, como es la carcoma *Anobium Punctatum* o *Lyctus brunneus*, pero no hay exámenes concluyentes que lo confirmen.

El estado de conservación del bastidor es deficiente, ya que se ha visto muy afectado por un ataque de insecto xilófagos en todos los listones que conforman ambas piezas. Teniendo en cuenta que el soporte no es el original, las medidas del soporte textil no coinciden y que está deteriorado y afectado por distintos tipos de patologías, lo más aconsejable es **sustituirlo por un bastidor académico** que cumpla los requisitos que precisa el lienzo. Previo a la sustitución, se debe realizar una **documentación completa** del antiguo bastidor.

En cuanto a la **reconstrucción** de los faltantes de la madera, las perforaciones por ataque de carcoma son muy pequeñas y están ubicadas a lo largo de ambas piezas, por lo que se descarta realizar una subsanación puntual. En caso de querer restablecer estos daños, se empleará una resina epoxídica bicomponente<sup>28</sup>, ya que se trata de resina con gran capacidad consolidante y duradera en el tiempo.

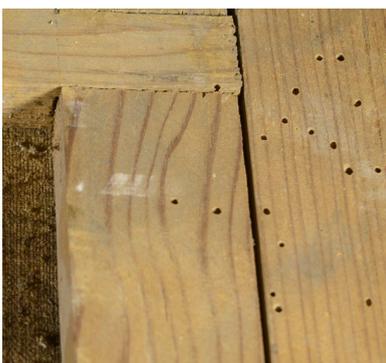
**Fig. 35** Detalle del ataque por hongos

inundación que sufrió la iglesia, se puede llegar a la conclusión de que la aparición de los hongos anteriormente mencionados se debe a la generación de humedad en el lugar donde se almacenaba la obra.

Teniendo en cuenta que se trata de una obra que tendrá un control climático limitado, con los daños biológicos por hongos que presenta, no es muy recomendable emplear en este caso materiales de tipo acuoso que faciliten en desarrollo de estos agentes biológicos de deterioro.

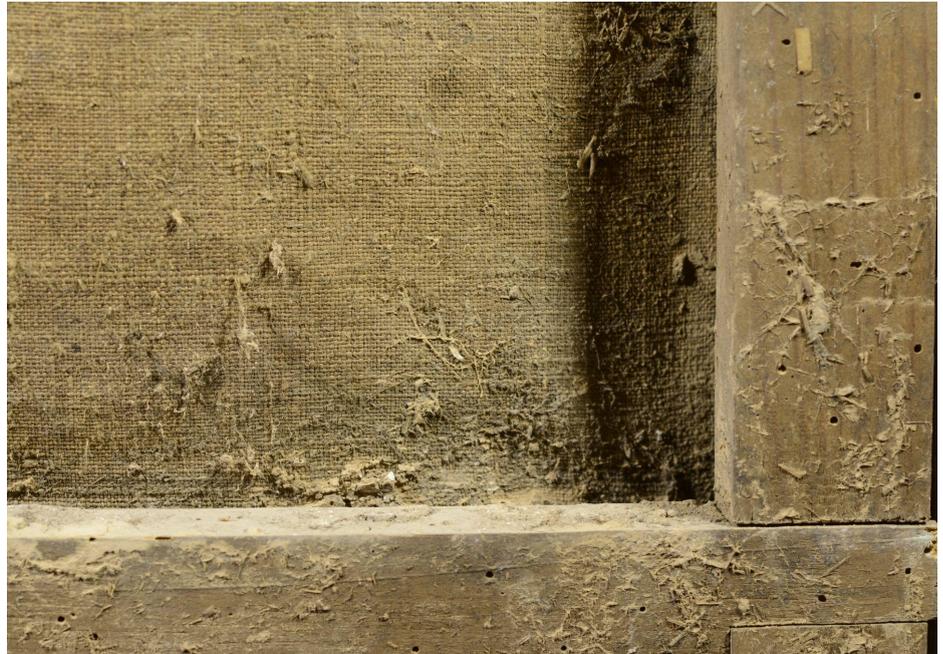
**Fig. 36** Fotografía detalle de depósitos arcillosos y suciedad medioambiental

El soporte muestra bastante suciedad superficial como es polvo y, en especial, barro. La zona inferior es la más afectada, acumulando barro que perjudica tanto el reverso como el anverso del soporte textil, como se puede apreciar en la *Figura 36*. Sabiendo que este barro fue generado por una

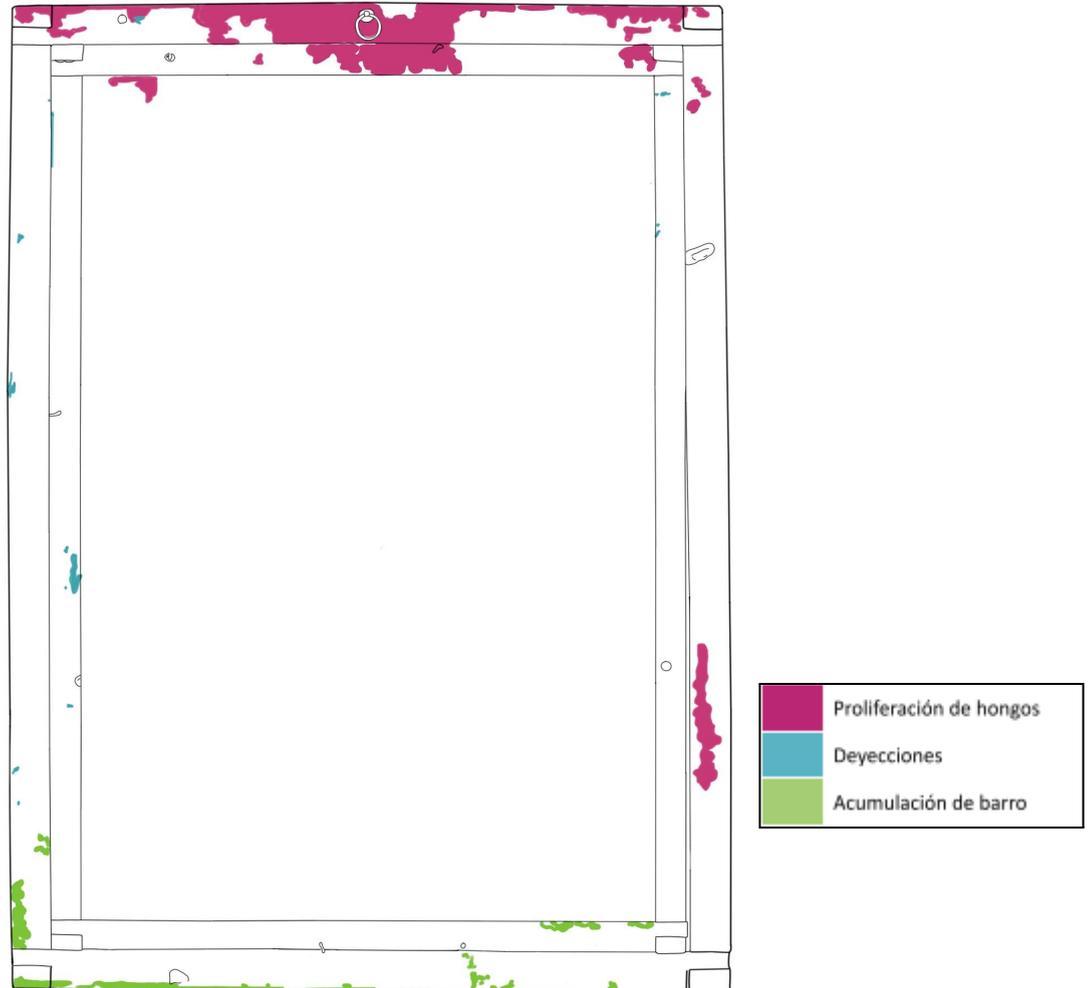
**Fig. 37** Mapa de daños del bastidor y el marco

El estado actual del marco es regular. Presenta una diversidad de daños y suciedad superficial que no suprimen la resistencia actual del mismo, pues no se ve demasiado endeble.

El soporte no presenta grietas, pérdidas o alabeos, sin embargo las esquinas se ven ligeramente erosionadas, probablemente generado por el mal mantenimiento de la obra y el paso del tiempo. La madera, al igual que el bastidor, se ha visto envejecida y deteriorada por el paso del tiempo, oxidándose y cambiando de color a uno más oscuro.
