Estudio del estado de conservación y propuesta de
intervención de la señera-estandarte de la Falla Borrull
Turia.

Trabajo Fin de Grado

Grado en Conservación y Restauración de Bienes Culturales

AUTOR/A: Pardo Andrés, Empar

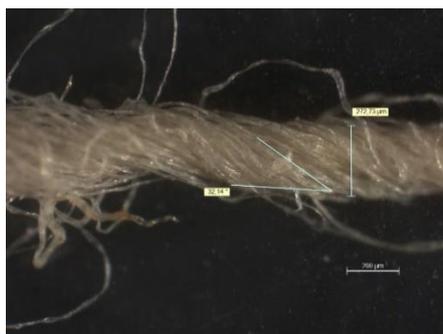
Para el estudio de la entretela se ha extraído un hilo, este cuenta con una torsión de más de 30° en S. En la imagen se pueden apreciar una serie de fibras deterioradas con el paso del tiempo y un brillo que podría ser de adhesivo (Fig.28).

Figura 28. Muestra 8 microfotografía. (x50)

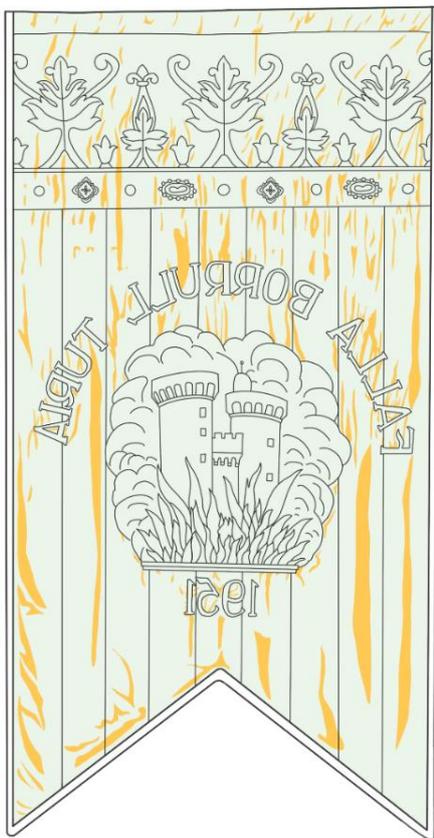
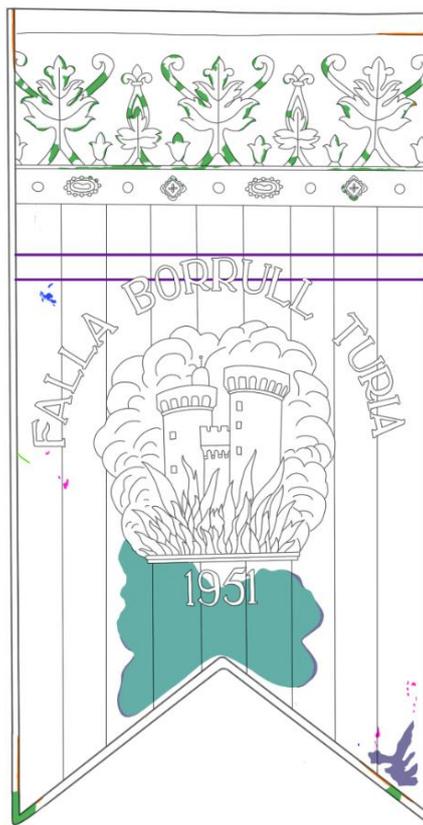
Figura 60. Mapas de daños anverso

- Faltantes
- Descosido
- Manchas
- Agujeros
- Manchas de humedad
- Suciedad
- Deformaciones
- Pérdida de color
- Pérdida de urdimbre
- Desgarro

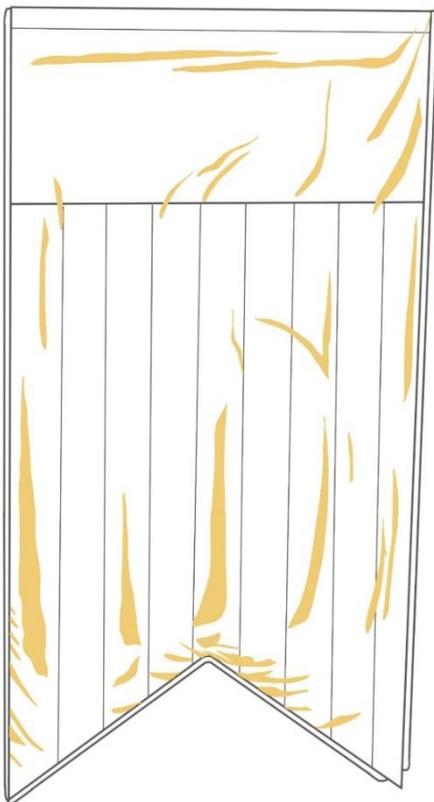
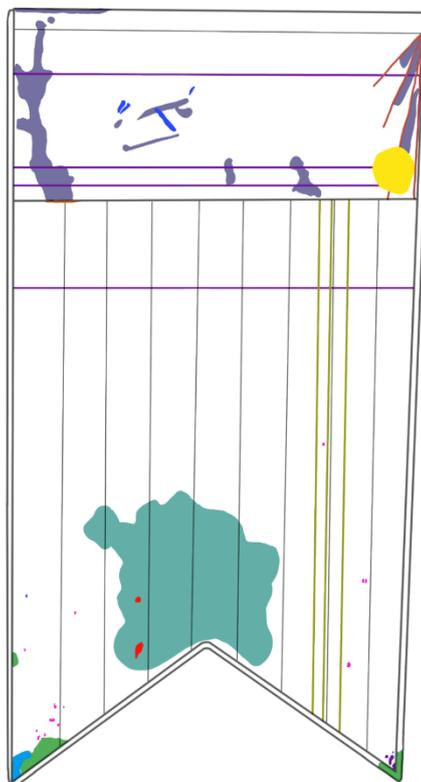
Figura 61. Mapas de daños reverso

- Migración del color por contacto
- Faltantes
- Manchas
- Agujeros
- Manchas de humedad
- Suciedad
- Deformaciones
- Parche
- Pérdida de urdimbre
- Pérdida de trama
- Añadidos
- Descosido

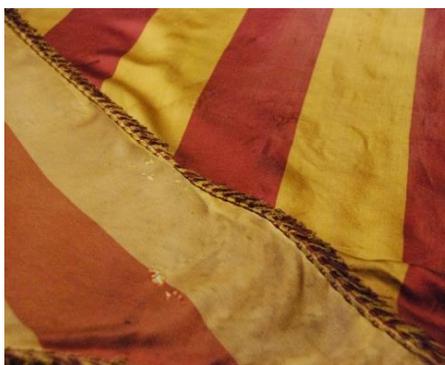
El mal estado y la pérdida de color de la pieza por el anverso (Fig. 62 y 63), se puede deber a diferentes factores. En primer lugar, a la exposición a la luz natural de forma periódica, o a la luz del casal en el que se encuentra, la exposición de la pieza a rayos UV, generan pérdida del color, de firmeza y de flexibilidad en el tejido³⁷, (por ello las pruebas con UV fueron realizadas con poco tiempo de exposición y poca intensidad) que, junto a las condiciones ambientales no controladas y las fluctuaciones de humedad y temperatura altas, pueden acelerar el proceso de degradación.

Figura 62. Fotografía detalle cambio de color de anverso a reverso tejido cuatribarrado

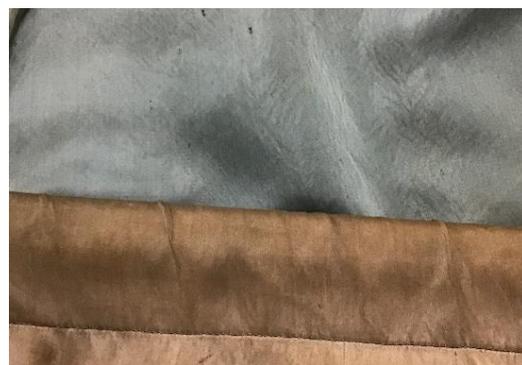
Figura 63. Fotografía detalle cambio de color de anverso a reverso tejido azul

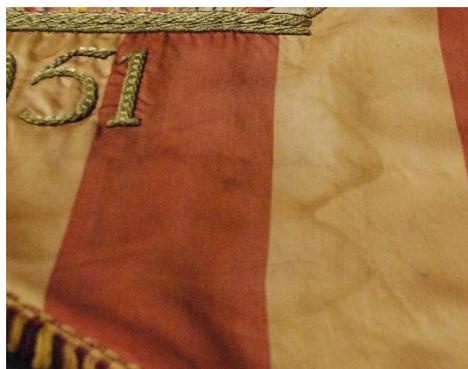
Figura 64. Fotografía detalle mancha de humedad

Las manchas de humedad son un importante deterioro observado sobre todo en la parte inferior (Fig.64), los tejidos de los que está compuesta la pieza tienen tendencia a retener la humedad, además, por la posición tiende a moverse arrastrando tanto los materiales del agua como los que la obra tiene creando una serie de cercos con diferentes zonas de alteración, que con el paso del tiempo se han fijado químicamente. La retención del agua en el tejido también genera deformaciones en la superficie de la tela debido a la contracción y dilatación de estas, lo que provoca estrés mecánico.⁴⁰ También, a causa de la acumulación de humedad, se puede apreciar una migración de color por contacto en el anverso de la pieza, que puede haber sido debido a la forma de exposición. Por otra parte, no hay indicios de que exista ningún tipo de agente biológico que afecte a la pieza, sin embargo, al estar en un ambiente húmedo, está expuesto a estos.

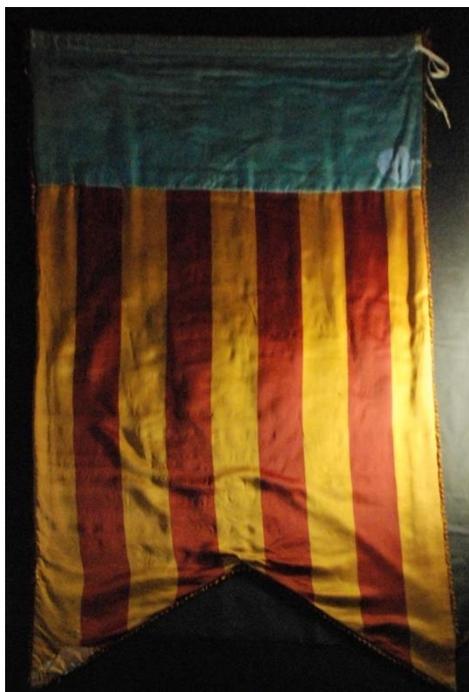
Figura 65. Fotografía con luz rasante anverso

Las distensiones y deformaciones (Fig.65) que sufre, pueden haber sido provocadas por varias causas destacables. Entre ellas, por el peso del bordado central, el relieve interior está realizado enteramente mediante algodón, y el algodón es una de las fibras más pesadas. Además, la forma de presentación que tienen la señera genera muchos problemas en la estabilidad de los tejidos. Se trata de una presentación de la bandera en vertical, dejando el peso sobre el bies, lo que hace que, la tela bordada que presenta mucho peso genere tensiones en las zonas más débiles, llegando a descoserlas. Por otra parte, y sin tener en cuenta la fragilidad que suponen las piezas textiles⁴¹, el uso procesional de la pieza y la forma de hacerlo (Fig.66), cogiendo de una de las esquinas inferiores para extender la bandera, ha podido producir tanto las manchas de suciedad, como la pérdida de urdimbre debido a la abrasión en contacto con el suelo, y por otra parte, los descosidos, faltantes o rotos.⁴² También por esta razón se pueden apreciar pérdidas de la trama en el reverso de la obra, descosido en los flecos o en las uniones de las diferentes telas, y las grandes deformaciones que presenta; todo ello, unido a las condiciones de temperatura y humedad y por tanto a la fatiga mecánica, y al almacenaje en un cajón con la pieza doblada, ha incrementado el deterioro.

Esta problemática es debida en su mayoría al peso del bordado central, por lo que su eliminación completa va a ser imposible. En primer lugar, se propone el desmontaje de los dos picos inferiores de la bandera. Se plantea una alineación y corrección de las deformaciones mediante humidificador, que en este caso tiene que ser muy controlado debido a las características de la propia obra, peso, cristales y agujas entomológicas.

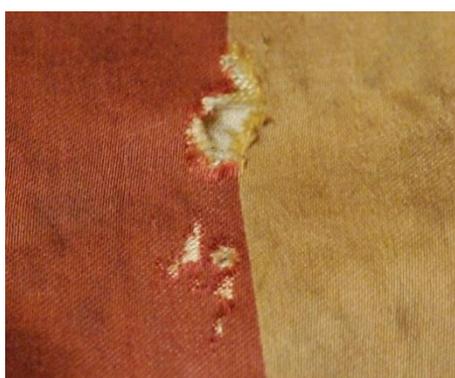
Figura 67. Fotografía detalle agujero reverso

Por último, los factores anteriores han generado pérdidas, agujeros (Fig. 67) y descosidos que las personas de la propia falla han intentado subsanar mediante intervenciones no documentadas para mejorar el aspecto estético de la bandera mientras esta se encontraba en uso (Fig 68 y 69). Estas restauraciones, aunque han contribuido a que ciertos daños no continuaran o fueran irreversible no tienen en cuenta el aspecto estructural y estético de la obra.⁴³
