Plan de mantenimiento y conservación del puente de la  
Avenida del Sur sobre el barranco de Picassent en  
Picassent (Valencia). Propuesta de ampliación.

Trabajo Fin de Grado

Grado en Ingeniería Civil

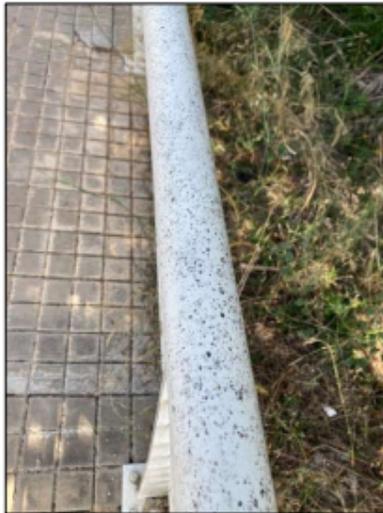
Fotografía 3, Deterioro pasamanos barandillas

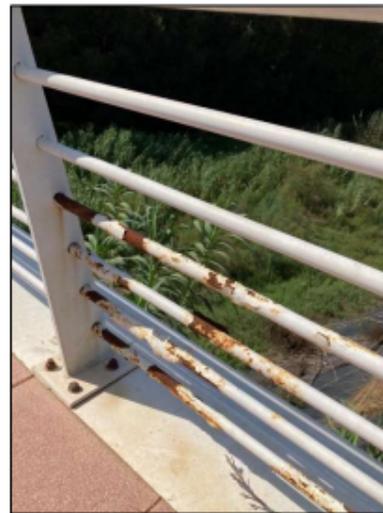
Fotografía 4, Corrosión barandillas

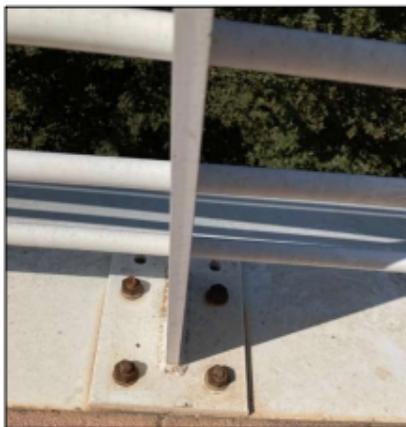
Fotografía 5, Corrosión anclajes barandilla

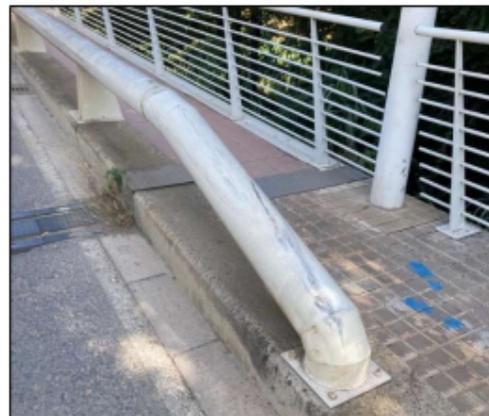
Fotografía 6, Golpes en pretil

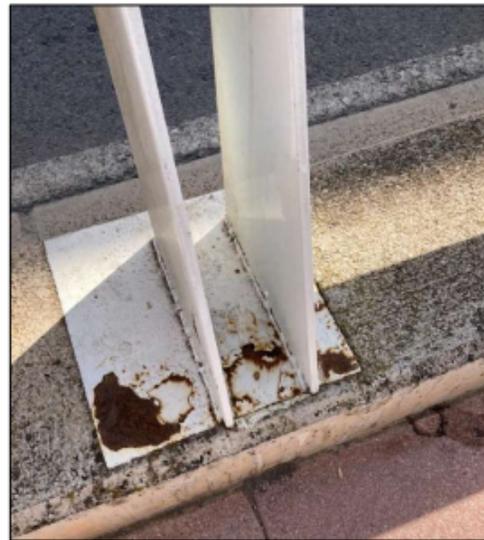
Fotografía 10, Corrosión en pretil

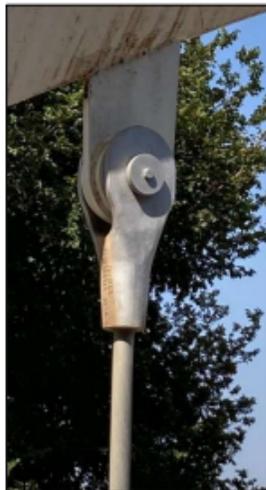
Fotografía 11, Corrosión en péndolas

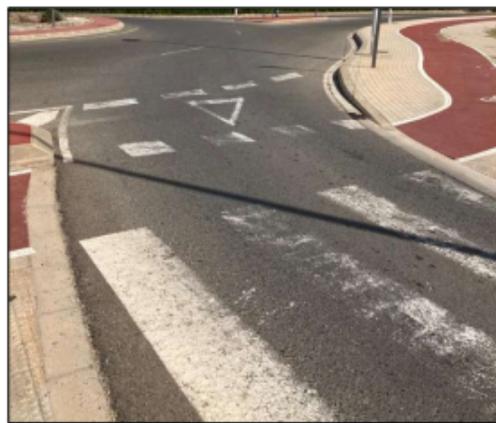
Fotografía 12, Degradación señalización horizontal

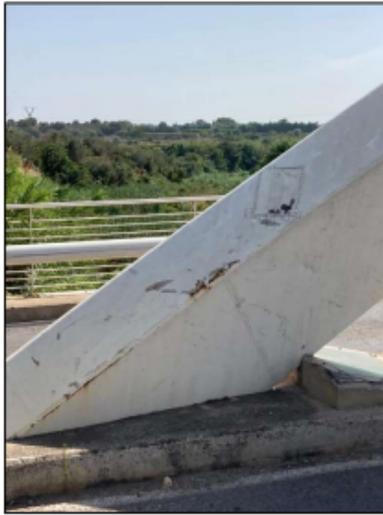
Fotografía 13, Golpes y corrosión en el arranque del arco

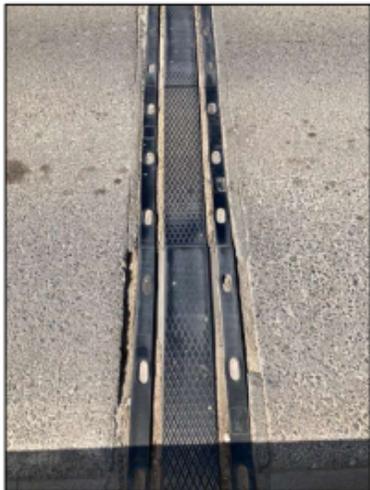
Fotografía 14, Deterioro juntas de dilatación

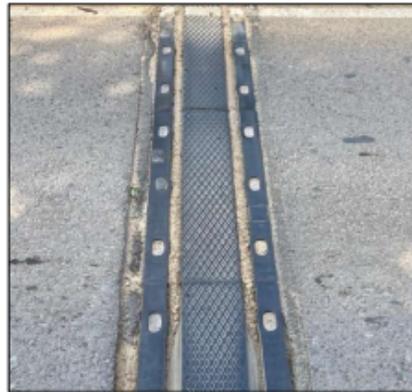
Fotografía 15, Obstrucción juntas de dilatación

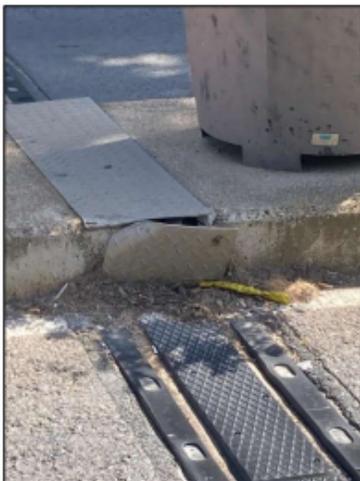
Fotografía 16, Deterioro juntas de dilatación

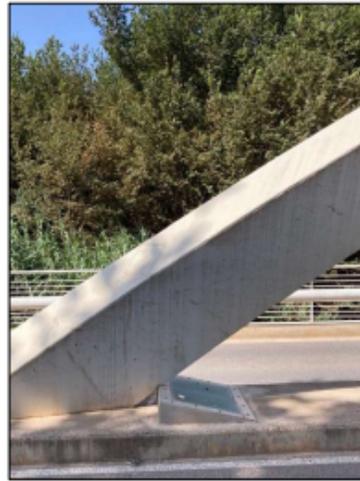
Fotografía 17, Salpicaduras y corrosión del arco

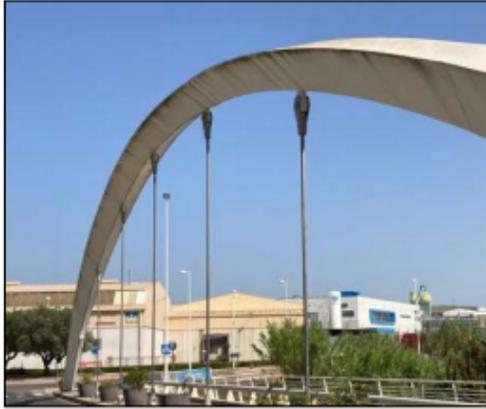
Fotografía 18, Corrosión del arco

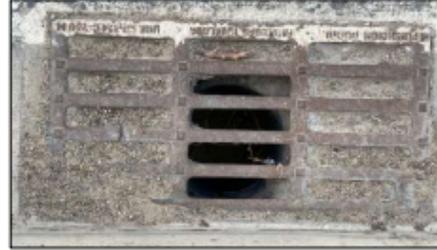
Fotografía 19, Obstrucción sumideros

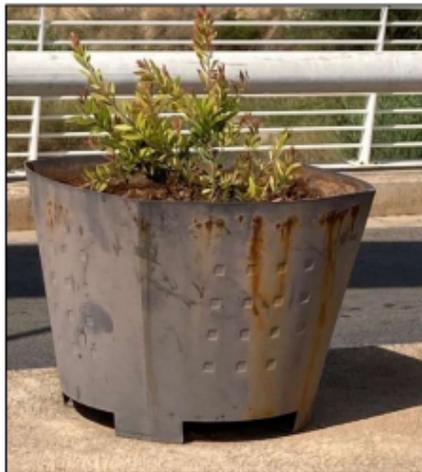
Fotografía 22, Corrosión en jardineras

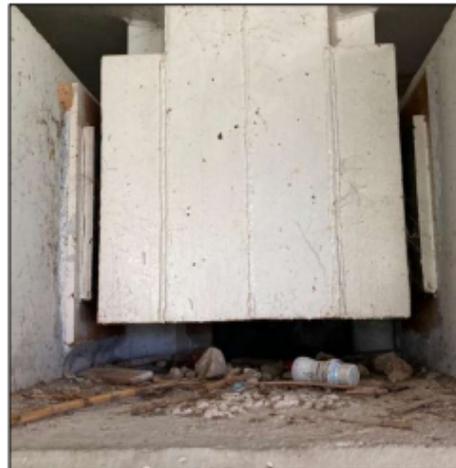
Fotografía 23, Residuos en estribos

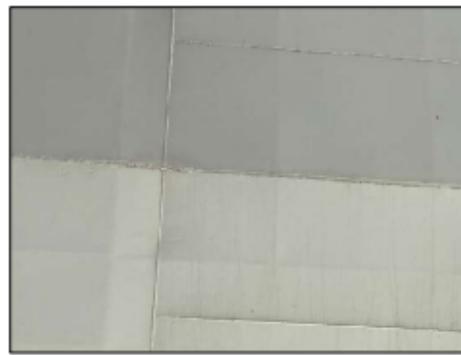
Fotografía 28, Corrosión en uniones

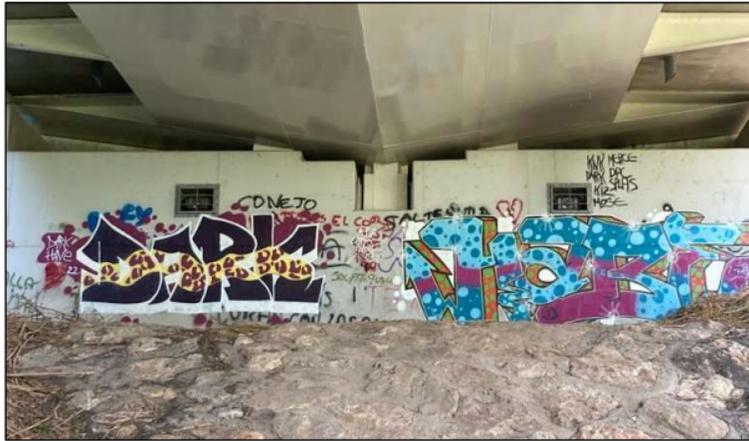
Fotografía 29, Pinturas en estribos
