Hacia una estratificación activa. La conservación del castillo de La Guardia (Jaén, España)

Towards an active stratification. The conservation of La Guardia castle (Jaén, Spain)

M. Palma Crespo
ETSAM, Universidad Politécnica de Madrid

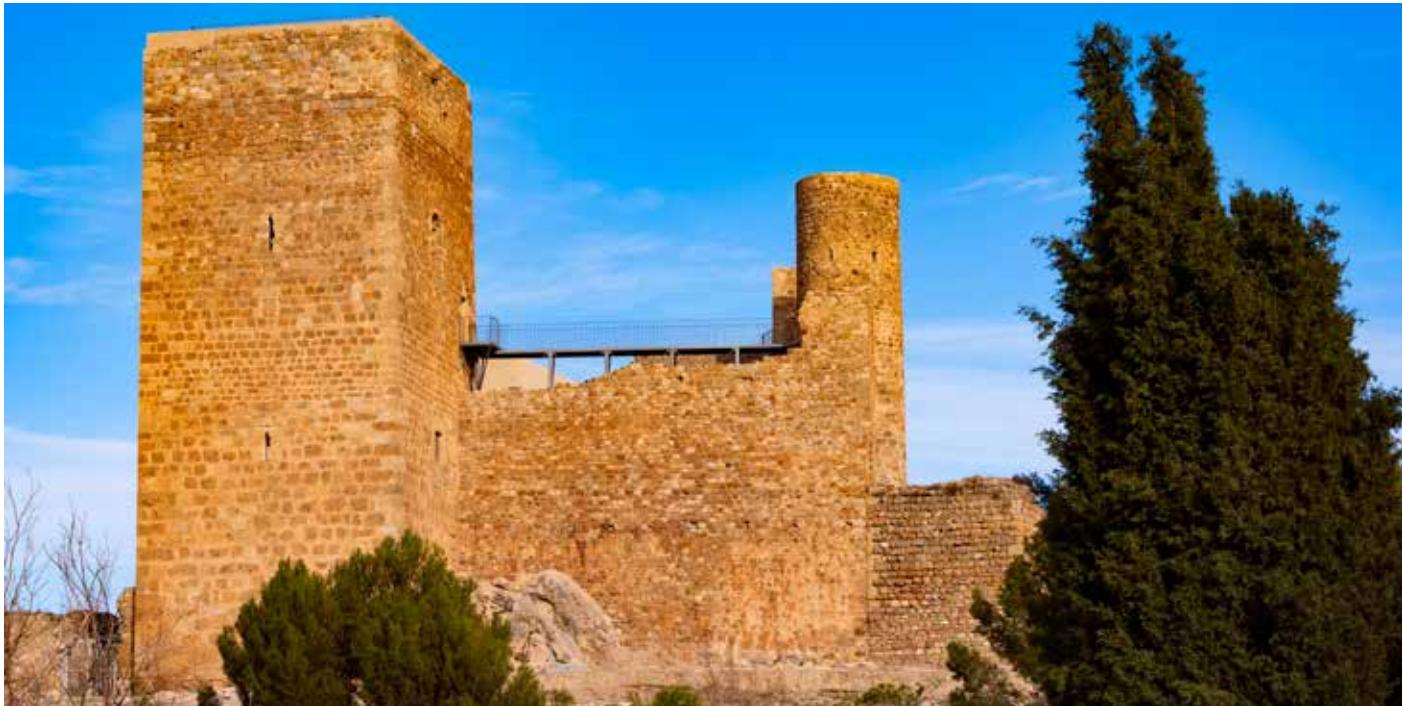
1. Vista oeste del castillo después de su restauración 1. Western view of the castle after its restoration

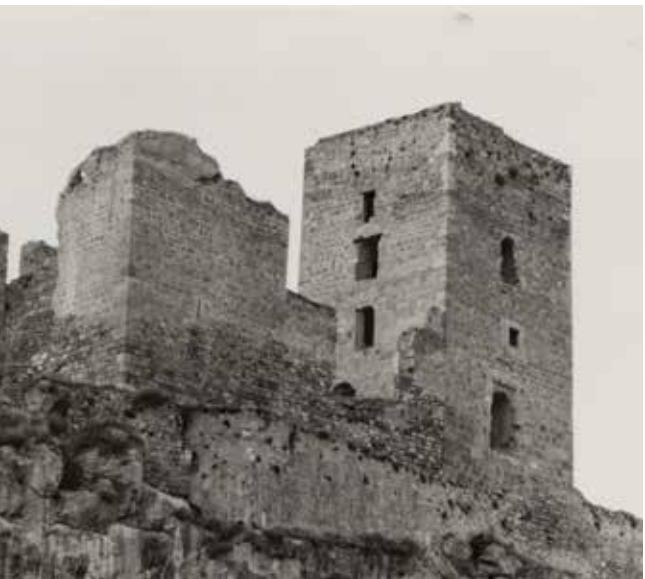
3

3. Vista norte del castillo antes de las restauraciones de los años 70. Se observan los restos del edificio construido entre la torre del homenaje y la rectangular en los siglos XV-XVI. (Fuente: Archivo Instituto del Patrimonio Cultural de España, PI 124/2)

3. Northern view of the castle before the restorations in the 1970s. The remains of the building constructed between the keep and the rectangular tower in the 15th-16th centuries can be seen. (Source: Archivo Instituto del Patrimonio Cultural de España, PI 124/2)

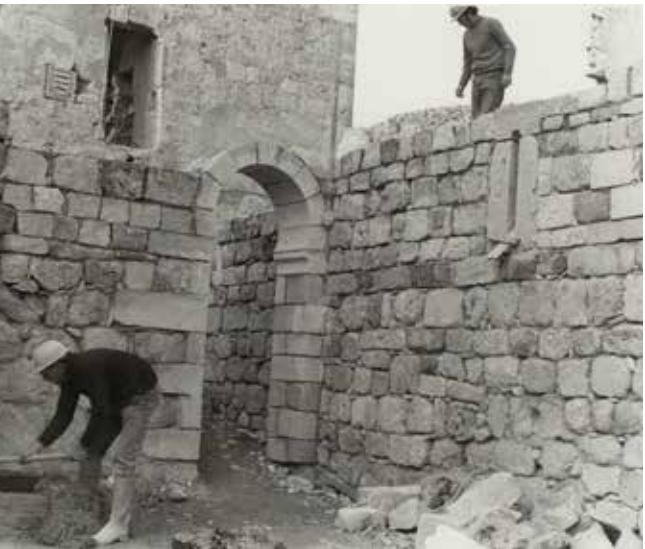
4

4. Reconstrucción de fábricas de la torre rectangular y puerta de acceso al patio de armas del castillo, 1972. (Fuente: Archivo Instituto del Patrimonio Cultural de España, PI 124/3)

4. Reconstruction of the rectangular tower and gateway to the castle's bailey, 1972. (Source: Archivo Instituto del Patrimonio Cultural de España, PI 124/3)

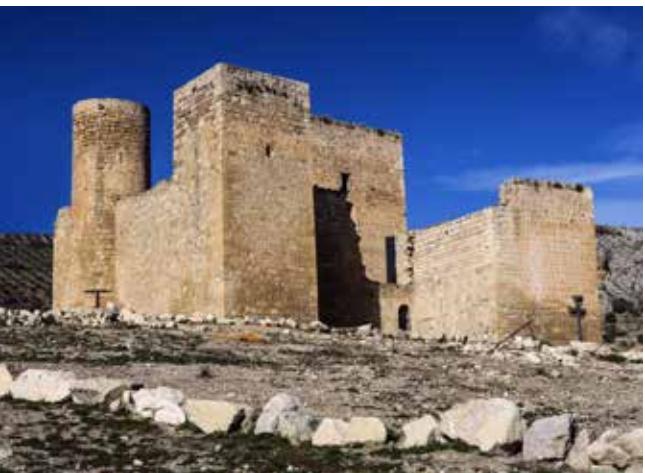
5

5. Vista este del castillo después de las intervenciones de la Escuela Taller

5. Eastern view of the castle after the work carried out by the Workshop School

árabe, -del que quedaban las trazas sobre el lienzo este-, con una bóveda de cañón de lajas de piedra, y se abre un arco apuntado en su fachada oeste. Finalmente, se montan las escaleras que dan acceso a la parte superior del aljibe y a los adarves. Con la Escuela Taller «La Guardia I y II», dirigida por el arquitecto Arturo Vargas-Machuca entre 1989 y 1995, se consolida y recupera el acceso principal en recodo al recinto fortificado. Además, continúa la reconstrucción de fábricas de la torre rectangular con los arcos fajones, obra que no obstante quedó sin terminar. Igualmente, se cierra la bodega con un forjado de hormigón, completando los muros para apoyo de las vigas y dando así acceso a las torres rectangular y del homenaje. En esta última, se construye el arco de acceso con dovelas de piedra. Las torres cuadrada y circular se consolidan recuperando el nivel de terraza y la línea de los huecos (fig. 5).

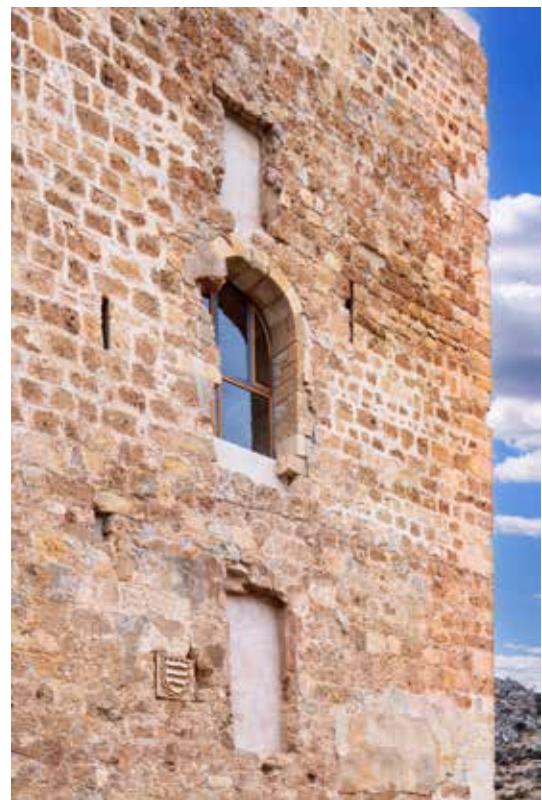
7

7. Detalle del paramento este de la torre del homenaje después de su restauración

7. Detail of the eastern face of the keep after its restoration

and rough, flush with the stonework, or slightly highlighted by outlining the ashlar with decorative intent (fig. 7). The profile of the wall panels has been maintained, but a thick layer of lime mortar with a slight slope towards the exterior has been added to make them waterproof. The reconstruction of only very limited parts is envisaged, based on precise documentation, such as the terrace levels of the keep or the rectangular tower. To do this, the missing courses of stonework have been replaced by setting the new masonry back a few centimetres from the original, and plastering it with lime mortar, to avoid mimesis with the existing one, marking a new layer in the wall (fig. 8). This criterion is also used in areas where the absence of material implied damage to the masonry, such as lack of bonding or support. In elements where setback was not possible, as in some of the voussoirs of arches in the stone vault of the keep, the damaged or missing element have been replaced by a similar piece, differentiating it in texture and with the incision of an 'R' to allow it to be dated. In all the stonework, the damage suffered - in the case of the cracks - are shown by stapling them with stainless steel clamps and filling them with a mixed mortar of white cement and lime in a 1:3:12 dosage ratio. Thus, the keep, which maintains the two-storey structure of the Christian period, preserves in its walls the signs of the missing framework that divided them, such as putlog holes or hollows that pierced the vaults and façade which, although closed for

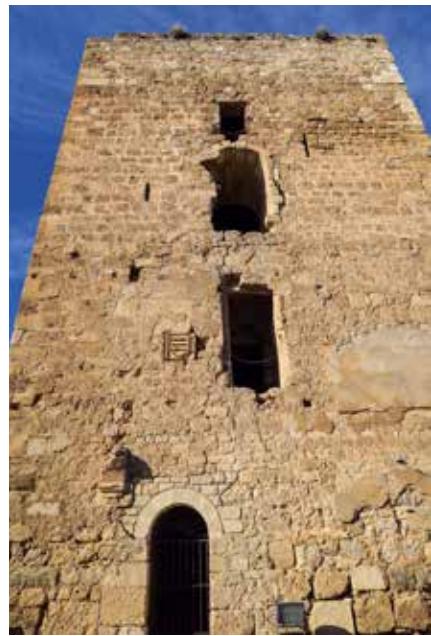
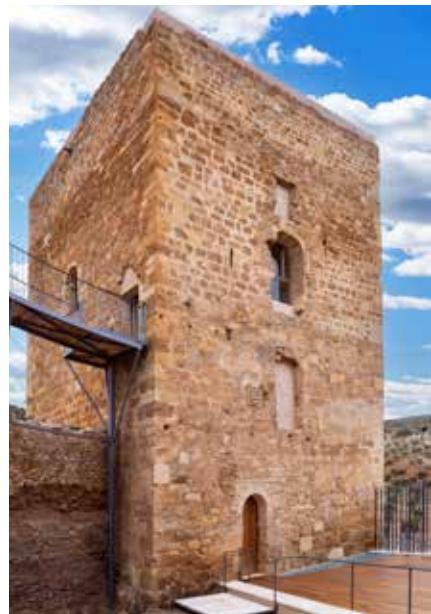
9a,b. Torre del homenaje, fachada este. Antes (a) y después de la intervención (b)
9a,b. Keep, eastern façade. Before (a) and after the intervention (b)

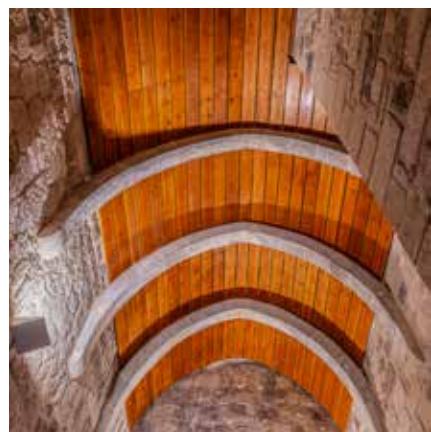
10

10. Detalle de la falsa bóveda de la torre rectangular
10. Detail of the false vault of the rectangular tower

restos de la vieja bóveda de hormigón de cal (fig. 10). De la edificación desaparecida entre la torre del homenaje y la rectangular se recupera la bodega, cuya cubrición permite el acceso a ambas torres, sustituyendo el deteriorado forjado de hormigón por otro de apariencia más ligera, a base de vigas de madera laminada y tablero de alta resistencia. El forjado se separa visualmente de las torres mediante unas franjas transparentes, formadas por vidrio laminar de seguridad colocado sobre perfiles tubulares de acero, de manera que permiten contemplar las torres en toda su altura, tal como estaban en época medieval antes de la construcción del cuerpo renacentista. Con ello, no solo se muestra el estado precedente sino también se facilita la iluminación del espacio inferior (figs. 11a y 11b). Tanto los revestimientos exteriores e interiores, como las juntas resaltadas de la torre del homenaje mantienen su textura y materialidad propias, incluyendo por razones históricas y estéticas las pátinas. Sobre ellos se realizó una limpieza con medios mecánicos, retirando en primer lugar el polvo y otros depósitos no adheridos con brochas y aspirador, con especial cuidado en las zonas que presentaban problemas de adherencia a la fábrica. Allí donde persistía la suciedad se insistió con lana de acero fina y con cepillos de cerdas de nylon, bien manualmente, bien con maquinaria rotatoria. Por último, se tamponó toda la superficie con bayetas húmedas. La consolidación y fijación de los estratos a la fábrica se efectuó con resina vinílica en emulsión al 20% y mortero líquido de inyección a base de cal y árido micronizado, previa humectación con agua desmineralizada

On the inside, a false vault of wooden slats is built over the transverse arches, attached to metal tube arches with the same directrix as the existing ones and over them, revealing the remains of the old lime concrete vault at one end (fig. 10). The wine cellar has been recovered from the building that no longer exists between the keep and the rectangular tower. Its covering allows access to both towers, replacing the deteriorated concrete slab with a lighter-looking one, based on laminated wooden beams and a high-strength board. The slab is visually separated from the towers by transparent strips of laminated safety glass placed on tubular steel profiles, so that the full height of the towers can be seen, just as they were in medieval times before the construction of the Renaissance body. This not only shows the previous condition but also facilitates the illumination of the space below (figs. 11a and 11b). Both the exterior and interior cladding, as well as the highlighted joints of the keep, retain their original texture and materiality, including the patinas for historical and aesthetic reasons. They were mechanically cleaned, first removing dust and

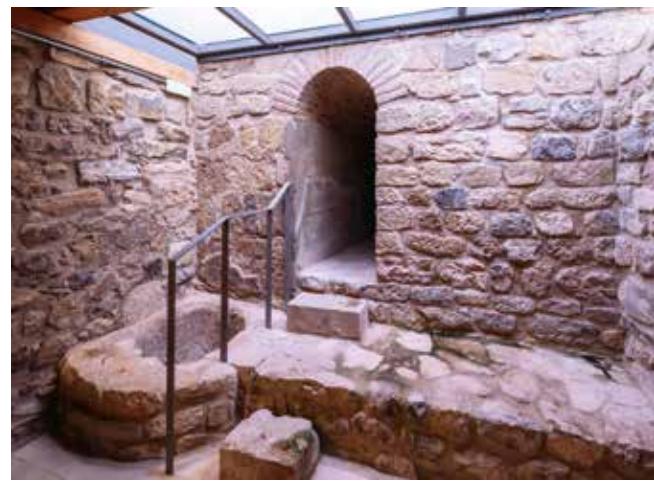
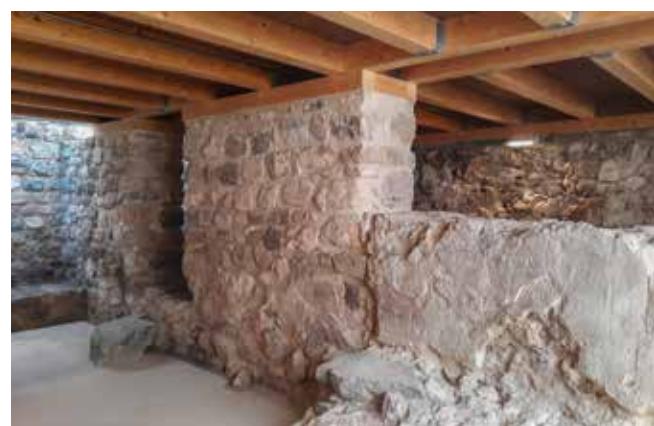
11a,b. Bodega después de la intervención
11a,b. Wine cellar after the intervention

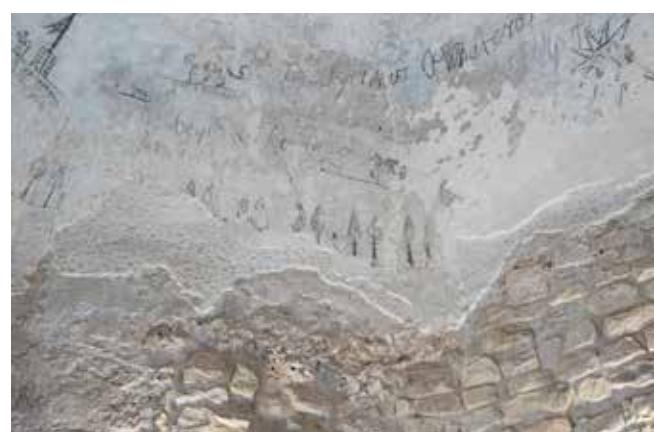
12

12. Detalle de la bóveda de planta baja de la torre del homenaje después de su restauración
12. Detail of the ground floor vault of the keep after its restoration

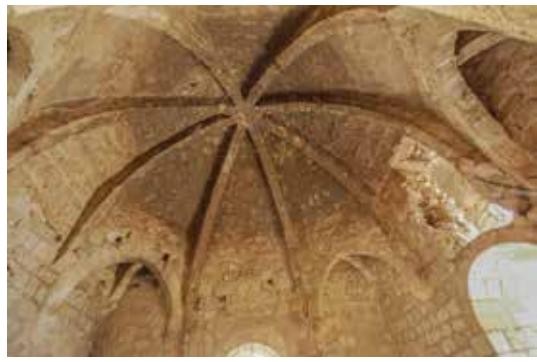
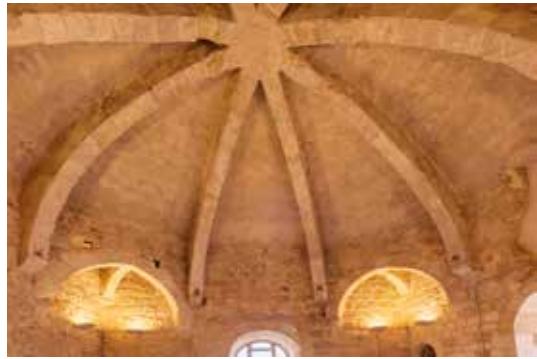
13a, b. Bóveda de la planta primera de la torre del homenaje antes (a) y después de la intervención (b)

13a, b. Vault of the first floor of the keep before and after the intervention

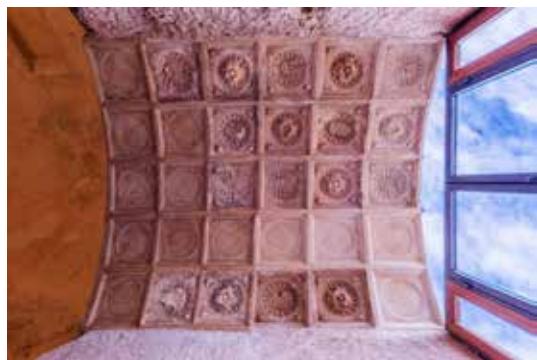
14

14. Detalle de la bóveda de yeso de la torre del homenaje después de su restauración

14. Detail of the plaster coffer vault of the keep after its restoration

y alcohol etílico al 50%. Las reintegraciones recomponen la unidad general del conjunto, integrándose armoniosamente y respetando la coherencia visual, al tiempo que matizando con sutiles cambios de plano entre las diversas intervenciones y las actuales. La bóveda de planta baja de la torre del homenaje mantiene diversas estratificaciones entre las que se conservan grafitis de la Guerra Civil. Estos han sido tratados a nivel pictórico mediante la reintegración puntual de los trazos para hacerlos legibles en aquellas zonas donde se ha podido constatar su continuidad (fig. 12). En la bóveda pétrea de planta primera, después de eliminar las gruesas costras de carbonatación producida por la filtración de agua y la humedad, y consolidar los restos de revestimiento conservados en los gajos entre nervaduras, se aplica un nuevo mortero de cal sobre las superficies faltantes, con una tonalidad grisácea que emula la pátina creada por el humo y que perdura en parte de la estancia. Los sillares de piedra de los nervios, en cambio quedan vistos (figs. 13a y 13b). En la destruida bóveda renacentista se consolidan los casetonones de yeso remanentes sin restituir su relieve, y se fijan a la fábrica empleando yeso y esparto aplicado por el trasdós, sellando previamente las juntas para evitar la pérdida de material durante su colocación. Una vez repuestos en yeso los elementos desaparecidos en base a las trazas principales, se texturiza la superficie con un ligero rayado (a modo de “rigattino”) para diferenciarlos de los originales, y se entonan con una pátina. Con ello se logra reintegrar así la unidad estilística y volumétrica del conjunto (fig. 14).

were consolidated without restoring their relief, and fixed to the masonry using plaster and straw applied by the backfill, previously sealing the joints to prevent the loss of material when it is put in place. Once the missing elements were replaced in plaster based on the main outlines, the surface was textured with a light scratch (like a "rigattino") to differentiate them from the originals, and tone in with a patina. In this way, the stylistic and volumetric unity of the site is reintegrated (fig. 14).
