Escuela Técnica Superior de Ingeniería de
Edificación

Actuaciones de rehabilitación y refuerzo estructural en
vivienda unifamiliar en Valencia, adaptación en sostenible y
con eficiencia energética alta.

Trabajo Fin de Grado

Grado en Arquitectura Técnica

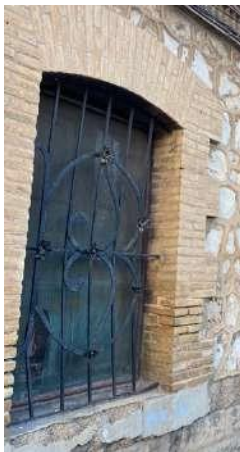
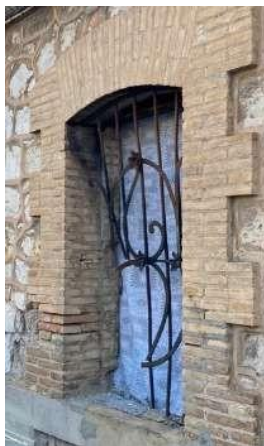
Figura 57. Ventanas existentes en fachada. Fuente propia

En una de estas ventanas, lamentablemente, se produjo un incidente en el que un ocupante ilegal ingresó a la vivienda. Como resultado de este incidente, la reja de la ventana sufrió daños significativos y quedó deteriorada. Este evento ha dejado una huella en la ventana y en la seguridad de la vivienda, lo podemos observar en la siguiente figura.

En la vivienda, se han identificado daños causados por agentes externos. Uno de estos incidentes ocurrió cuando un individuo no autorizado accedió a la propiedad y dañó la reja de una de las ventanas en la fachada, lo que resultó en la necesidad de reparar la reja y restaurar su función de seguridad.

Como solución adicional para la fachada principal, específicamente la cerrajería de la ventana que ha sufrido daños debido a intrusiones, como mencioné anteriormente, se procederá a su restauración. Se llevará a cabo la reparación de los daños ocasionados por la intrusión a la vivienda, incluyendo la rotura de la reja. Durante este proceso, se asegurará que la ventana restaurada mantenga el mismo acabado de la reja que poseía originalmente, buscando preservar la coherencia estética y funcional de la fachada.

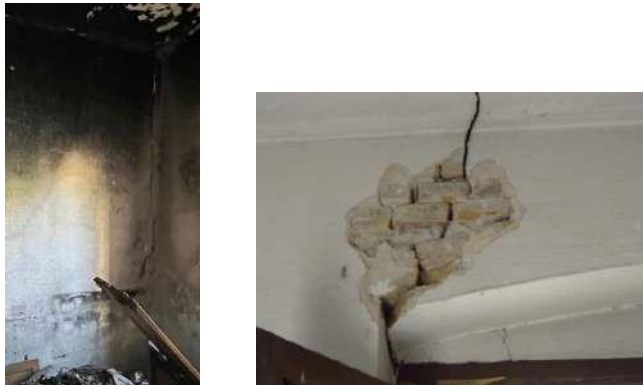
En la vivienda se identifica la problemática de asiento diferencial de la cimentación, la cual se manifiesta a través de grietas verticales en la estructura. Dada la naturaleza de la edificación, su composición histórica y la antigüedad que supera los 100 años, se presume que la causa principal de estas lesiones radica en un asentamiento diferencial, derivado de un inadecuado diseño, cálculo y mantenimiento de la cimentación. La cimentación se ve sobrepasada por las cargas

En las imágenes proporcionadas, se pueden observar varias grietas de diferente naturaleza. La primera, ubicada en el encuentro vertical en esquina de una habitación, ha causado daños en la mampostería circundante. Otra de las grietas afecta al dintel de la ventana en el trastero.

Figura 66. Asiento diferencial de la cimentación. Fuente propia

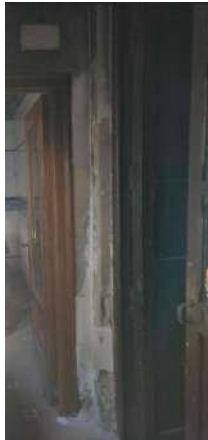
Además, se ha identificado una tercera grieta en el muro de carga, que se origina en la base y se extiende hacia la parte superior, generando un desprendimiento en el revestimiento.

Figura 67. Desprendimiento en base de testa y alzado de muro de carga. Fuente propia

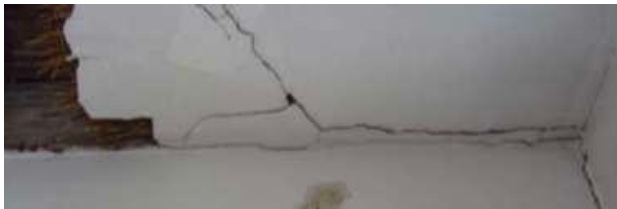
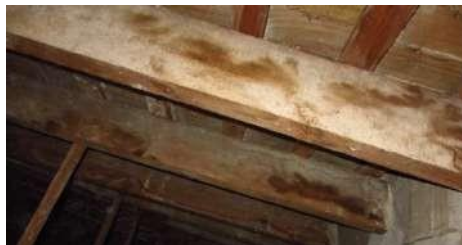
Las filtraciones de humedad han causado daños sustanciales en el falso techo de cañizo de una de las habitaciones, dando lugar a la formación de grietas horizontales y el desprendimiento del mismo. Este episodio

inesperado nos brindó la oportunidad de acceder al espacio interior de la cubierta y, de esta manera, identificar preocupaciones adicionales. No solo se limitaron a los daños visibles en el techo, sino que también se observaron signos de humedad en la madera de la estructura de la cubierta.

Figura 68. Humedad por filtración en cubierta. Fuente propia

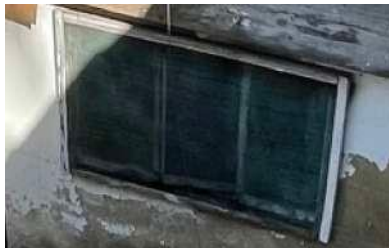
Por otro lado, en la ventana del trastero se observa otra manifestación de problemas de filtración. La ausencia de un adecuado sistema de vierteaguas ha permitido que la humedad y la lluvia afecten negativamente a la carpintería y a la superficie vertical adyacente, ocasionando la aparición de manchas de humedad.

Figura 70. Humedad por filtración por ausencia de vierteaguas. Fuente propia

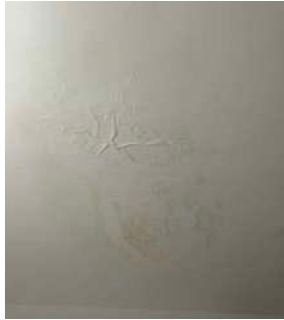
Como punto final en este apartado, es relevante destacar otro problema de humedad que afecta al techo de la cocina, específicamente debajo de la cubierta plana transitable, que está construido con bovedillas de bardos. Se observan humedades en el techo, es probable que estén causadas por una impermeabilización deficiente o errores en su ejecución. Para obtener una visión más detallada de este problema, se recomienda consultar la figura adjunta.

Figura 71. Humedad por filtración en bovedilla. Fuente propia

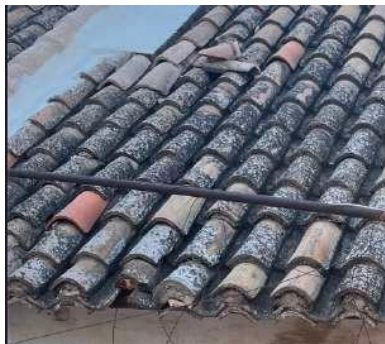
En cuanto al deterioro del tejado de la cubierta, compuesto por tejas curvas, la imagen revela roturas en algunas tejas. Este fenómeno se asocia directamente a la carencia de un adecuado sistema de impermeabilización o entre otras posibles causas se encuentra una mala ejecución en la construcción original y la posterior negligencia en el mantenimiento y conservación de la vivienda.

Figura 72. Deterioro de las tejas curvas en cubierta posterior. Fuente propia

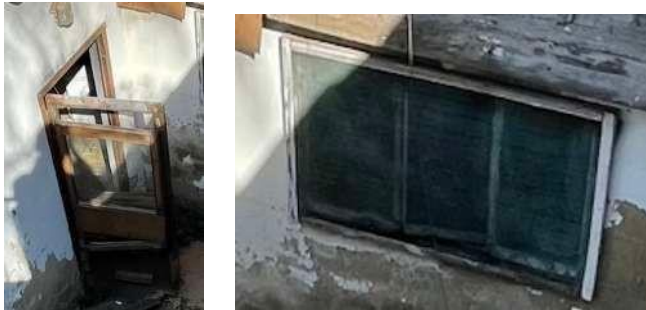
La vivienda presenta desafíos significativos relacionados con las carpinterías exteriores de madera. Estas estructuras exhiben un deterioro considerable y en algunos casos han llegado a sufrir de pudrición, como podemos observar en la puerta del patio interior. La falta de un mantenimiento adecuado ha ocasionado la erosión del esmalte protector, lo que ha llevado a la deshidratación de la madera y, como mencioné anteriormente, a la pudrición en ciertas áreas debido a la humedad. Además, los herrajes que acompañan a estas carpinterías muestran signos evidentes de oxidación, lo que resulta en daños tanto a las propias estructuras de madera como a su fijación a la estructura de la vivienda.

Figura 73. Falta de estanqueidad y aislamiento en carpinterías. Fuente propia

Se requerirá la sustitución de estas por carpinterías de aluminio que cuenten con tecnología de rotura de puente térmico y vidrios dobles de baja emisividad. Aunque representa una inversión más elevada, esta opción conllevará ahorros significativos en el consumo energético. Además, se instalarán persianas como medida de sombreado.

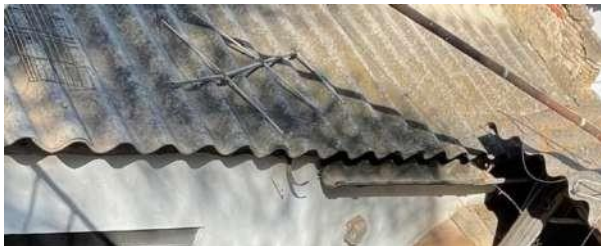
En relación con las lesiones singulares de la vivienda, nos encontramos con un desafío en el canalón situado bajo el faldón de fibrocemento que conduce el agua hacia el patio interior. Se han detectado desgastes

estructurales y fallos en su integridad. Estas cuestiones pueden atribuirse a diversos factores, como la falta de apoyos o anclajes adecuados, y una insuficiencia en el sistema de desagüe, solapamiento, o dimensiones inadecuadas en términos de medidas como el ancho y la altura, entre otros.

Figura 74. Lesión en canalón en patio de luces. Fuente propia

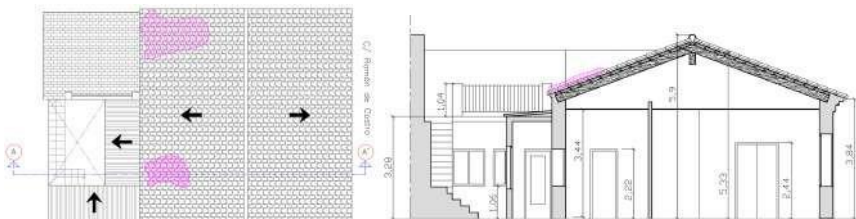
Figura 81. Mapeo de **DETERIORO DE LAS TEJAS CURVAS**. Fuente propia

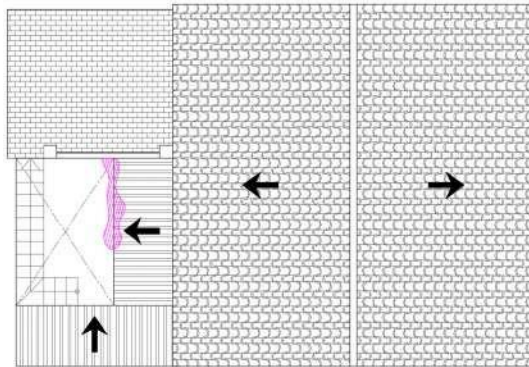
Figura 82. Mapeo de **LESIÓN EN ELEMENTO SINGULAR**. Fuente propia

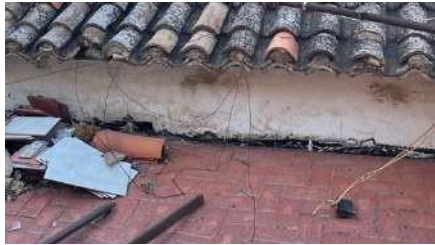
La cubierta del altillo demanda una intervención precisa, dada la presencia de filtraciones y deficiencias en su ejecución inicial:

Figura 138. Mala colocación impermeabilización encuentro muro de cubierta transitable. Fuente propia
