Clasificación y estudio de una selección de edificios pre-
industriales
de la comarca de la Cepeda, León

Trabajo Fin de Grado

Grado en Fundamentos de la Arquitectura

AUTOR/A: Wentworth Fernández, Cristina

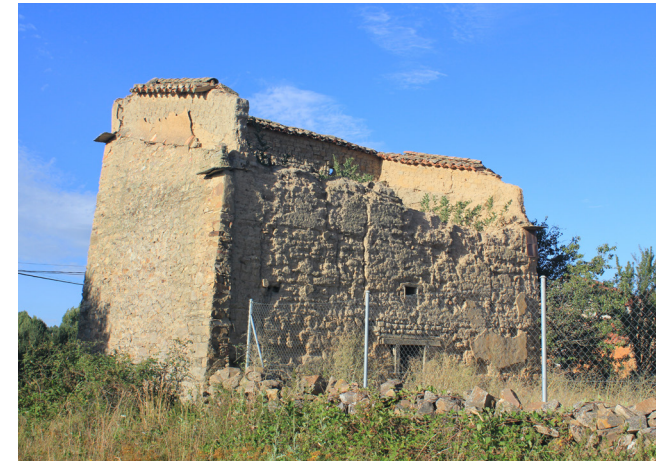
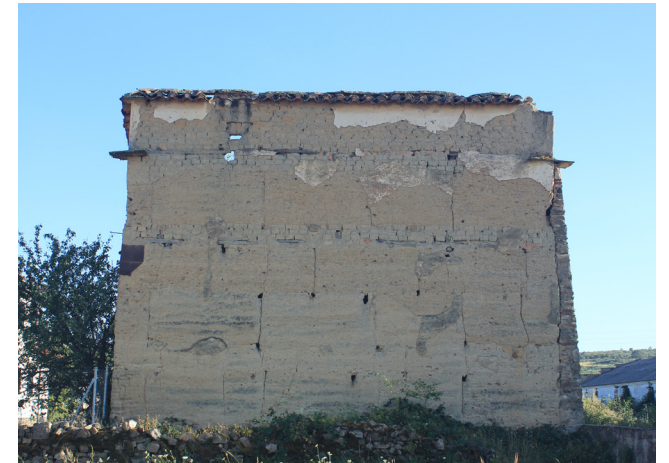
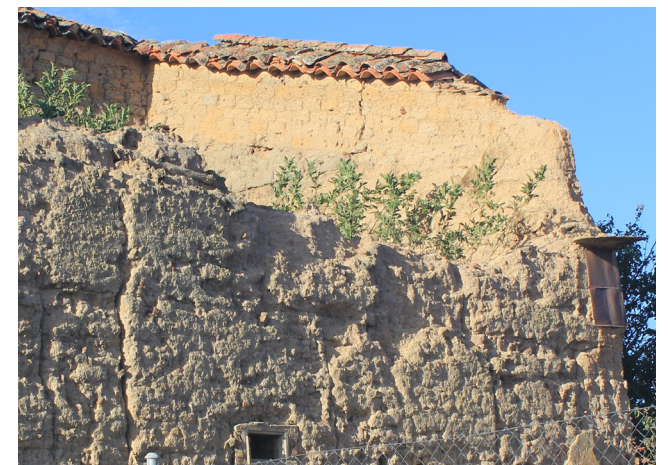
Fotografías 51, 52 y 53: Palomar de Vega de Magaz | Fuente: La autora

El palomar de Magaz se encuentra en una propiedad privada vallada. El acceso al mismo es de difícil acceso y poco a poco se está degradando. Aunque aparezca en varios escritos del pueblo y sus habitantes le den relevancia no se está llevando a cabo ninguna acción. Se desconoce si esto se debe a sus propietarios o a la administración del pueblo. Independientemente es una excelente muestra de construcción con adobe, con pequeños huecos de madera y cubierta de teja.

REFERENCIA	EPI.MA.01
UBICACIÓN	CL CA/ADA 22 MAGAZ DE CEPEDA (MAGAZ CEPEDA) (LEÓN)
DATOS CATASTRALES	No existen datos catastrales.
USO/FUNCIÓN ORIGINAL	Criadero de Palomas
ESTADO ACTUAL	<input type="checkbox"/> En uso <input checked="" type="checkbox"/> Abandonado
USO ACTUAL	En desuso
TIPOLOGÍA	Agropecuaria
ENTORNO	Rural. Se encuentra en el interior del pueblo, rodeado por 2 fincas y la suya propia. Tiene acceso por una vía secundaria del pueblo, las dos fincas que lo rodean se encuentran abandonadas. La parcela en la que se encuentra tiene una construcción nueva en el extremo opuesto en el que se encuentra el palomar.

Palomar	<p>Para estar construido con tapial y adobe y no poseer zócalo de piedra u de otro material, la parte inferior del muro se encuentra en bastante buen estado, sí que es verdad que tiene algo de moho y aparición de vegetación, quizá en algo de mayor medida que la parte superior, debido a la humedad por capilaridad. Para el tiempo que tiene y el material que se ha empleado, no se encuentra en mal estado pero es necesaria una labor de consolidación, especialmente en la parte superior del muro para que la pérdida de este debido a la inexistencia de la cubierta no siga deteriorándose.</p>

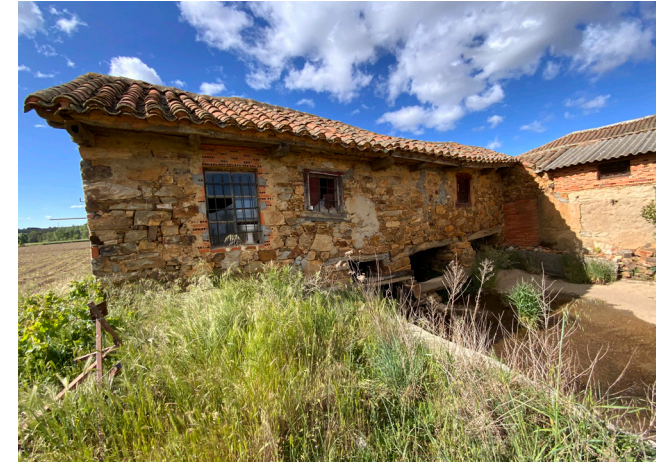
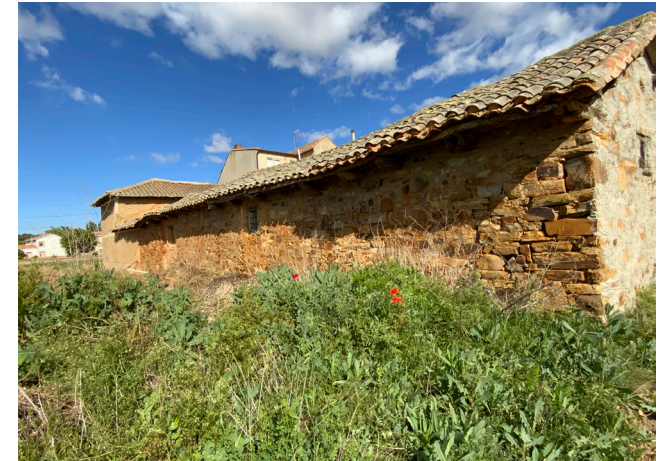
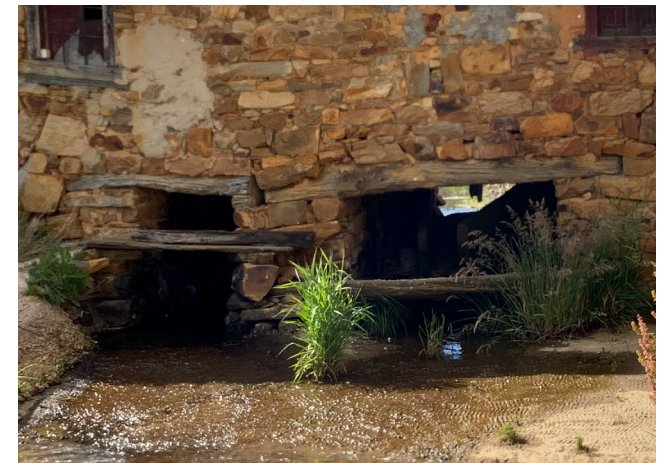
Fotografías 54, 55 y 56: Molino hidráulico |Fuente: La autora

REFERENCIA	EPI.SO.02	
UBICACIÓN	CL MOLINO-SO 2(A) 24719 VILAOBISPO DE OTERO (SOPE/A CARNEROS) (LEÓN)	
DATOS CATASTRALES	Referencia catastral	002300300QH40G0001ZF
	Año de construcción	1900
	Clase	Urbano
	Uso	Residencial
	Superficie construida	317 m2
	Superficie parcela	296 m2
USO/FUNCIÓN ORIGINAL	Molino harinero y vivienda	
ESTADO ACTUAL	<input checked="" type="checkbox"/> En uso <input checked="" type="checkbox"/> Abandonado	
USO ACTUAL	En uso como vivienda, pero el molino está en desuso	
TIPOLOGÍA	Residencial y pre-industrial	
ENTORNO	Rural. Se encuentra a las afueras de un pueblo. Está compuesto por dos construcciones anexas por un patio. La perteneciente a la vivienda y el patio comparten una medianera con 2 construcciones anexas. A excepción de estas dos construcciones no existen más construcciones cercanas. Se puede acceder al molino mediante una vía que comunica dos pueblos entre sí.

ESTADO DE CONSERVACIÓN	<input type="checkbox"/> <input type="checkbox"/> Aceptable <input checked="" type="checkbox"/> Deficiente	
DAÑOS VISIBLES	<input type="checkbox"/> Zócalo <input checked="" type="checkbox"/> Muros/Fachada <input checked="" type="checkbox"/> Estructura <input checked="" type="checkbox"/> Cerramientos <input checked="" type="checkbox"/> Rejería <input checked="" type="checkbox"/> Cubierta <input type="checkbox"/> Aparición de vegetación <input type="checkbox"/> Otros	
COMENTARIOS ADICIONALES	La vivienda está en uso, pero el molino, que en este caso compone otro edificio está semiabandonado. La propietaria está de acuerdo en donarlo con la condición de que se restaure.	
PROPUESTA DE ACTUACIÓN	Se propone una labor de rehabilitación, que se detallará en el próximo apartado.

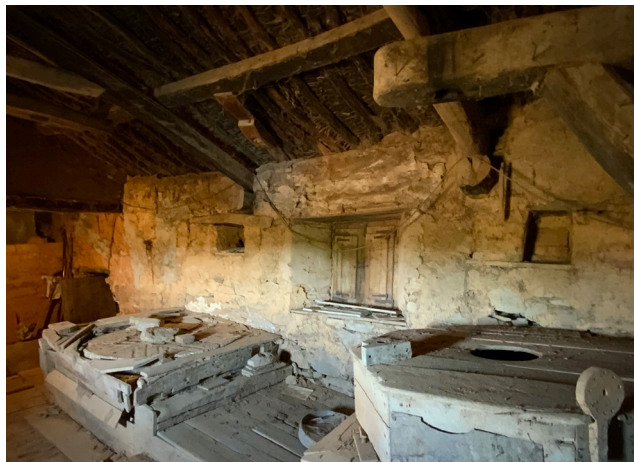
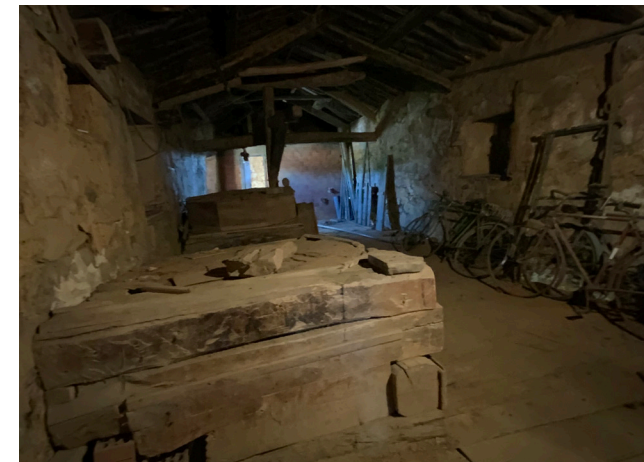
Fotografías 57 y 58: Interior molino hidráulico Sopeña

DAÑOS VISIBLES	<input checked="" type="checkbox"/> Suelo <input checked="" type="checkbox"/> Particiones interiores <input type="checkbox"/> Estructura <input checked="" type="checkbox"/> Cerramientos <input type="checkbox"/> Cubierta <input type="checkbox"/> Aparición de vegetación <input type="checkbox"/> Otros	
PRESENCIA DE MAQUINARIA, MOBILIARIO O SIMILAR	En el interior del molino, sigue estando toda la maquinaria original: Los molinos, las grúas y los herrajes. Se detallará en el siguiente apartado.	
COMENTARIOS ADICIONALES

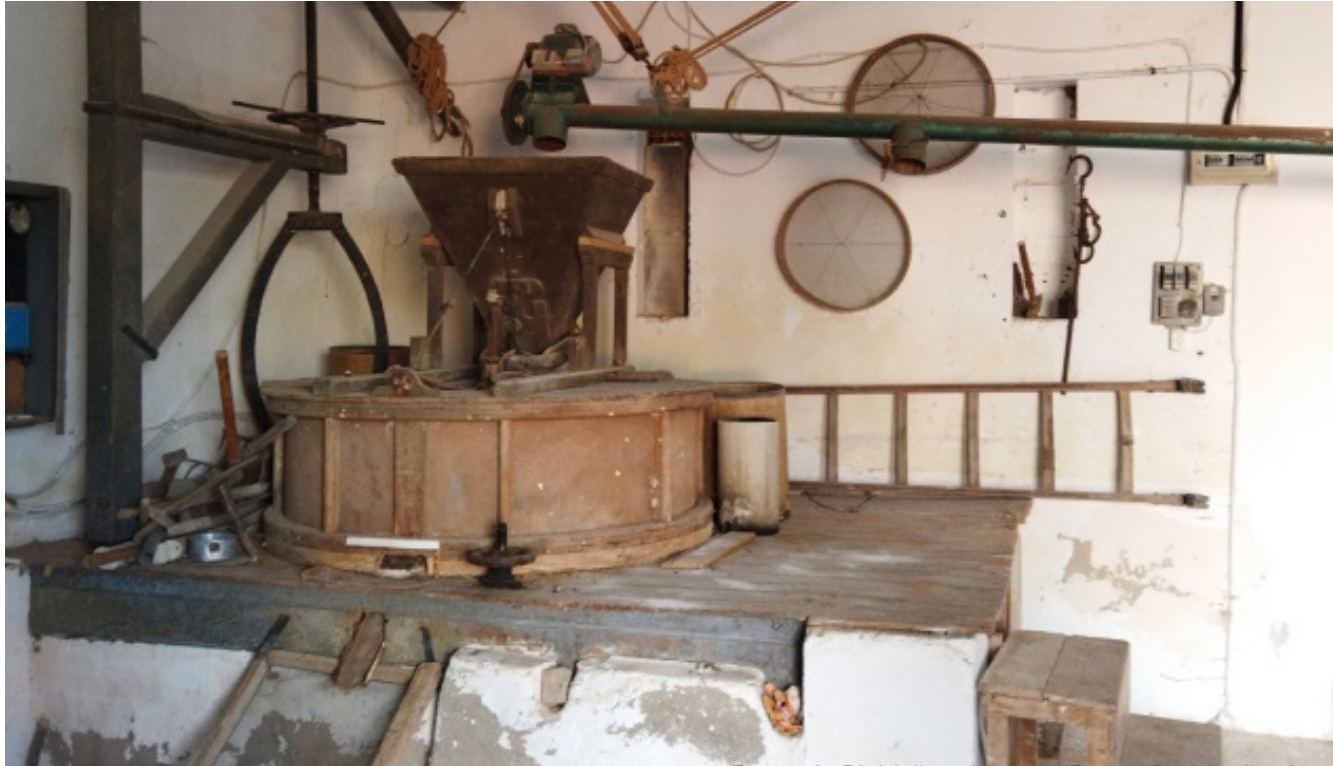
Fotografía 59: Molino eléctrico | Fuente: Raúl Aguilló Coves

La madera de la que están hechas las partes conformantes del molino requieren tratamiento, y la estructura poco a poco está fallando. Desde el exterior ya se aprecia claramente como en la parte central del voladizo sobre el río, el molino está cediendo. Es necesario un refuerzo urgente para que no se pierda este ejemplo de molino casi intacto. La dueña estaría dispuesta a ceder la parte de la vivienda correspondiente al molino al ayuntamiento o a un particular con la condición de que se rehabilitara y se pudiera visitar. Y es esta misma propuesta la que se propone, que, o bien la organización de cuatro valles o en ayuntamiento del pueblo organizara un plan de rehabilitación y una vez rehabilitado, el molino pudiera abrir sus puertas convirtiéndose en un pequeño museo/sala de exposición en la que se explicara el funcionamiento de los molinos y de sus compuertas inferiores del río y de la importancia que estos han tenido en la historia de La Cepeda.
