LA FÀBRICA D'AIGUARDENTS DE CONCA A  
BENEIXAMA (ALACANT): ANÀLISI CONSTRUCTIVA I  
CRITERIS D'INTERVENCIÓ

Treball Fi de Grau

Grau en Fonaments de l'Arquitectura

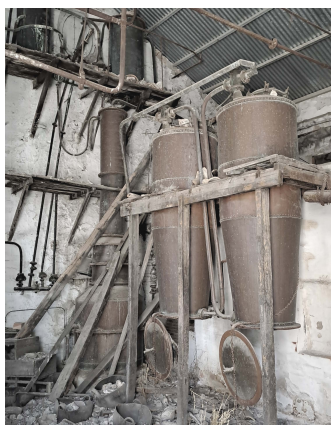
- Desperfectes observats: Brutícia, colps i esgarrapades, oxidació, pèrdua de ferratges, taques, humitat.
- Estat de conservació: Deficient
- Necessitat d'intervenció: Moderada

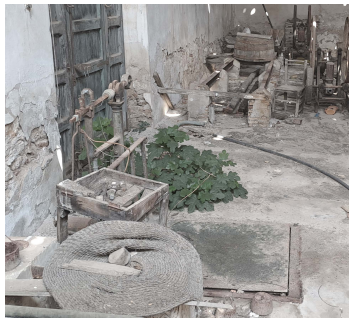
- Desperfectes observats: Brutícia, colps i esgarrapades, oxidació, taques.
- Estat de conservació: Deficient
- Necessitat d'intervenció: Moderada

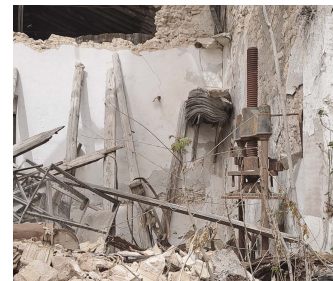
- Desperfectes observats: Brutícia, colps i esgarrapades, oxidació, atacs químics.
- Estat de conservació: Deficient
- Necessitat d'intervenció: Urgent

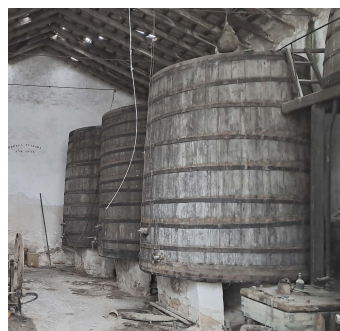
- Desperfectes observats: Brutícia, colps i esgarrapades, oxidació, deformació, fongs, taques, humitat, clivells i fissures.
- Estat de conservació: Deficient
- Necessitat d'intervenció: Urgent

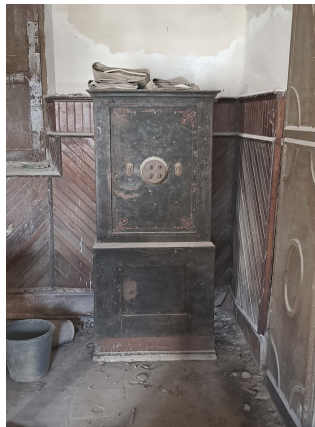
- Desperfectes observats: Brutícia, colps i esgarrapades, oxidació, pèrdua d'ornamentació, taques, llacunes de policromia.
- Estat de conservació: Deficient
- Necessitat d'intervenció: Moderada

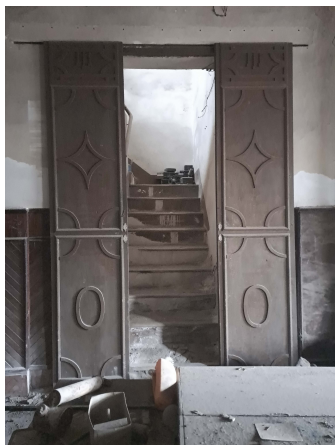
- Desperfectes observats: Brutícia, colps i esgarrapades, deformació, taques, humitat.
- Estat de conservació: Deficient
- Necessitat d'intervenció: Moderada

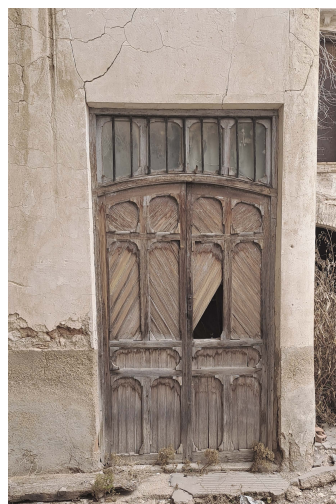
- Desperfectes observats: Brutícia, pèrdua de volum i de material, colps i esgarrapades, deformació, taques, humitat.
- Estat de conservació: Deficient
- Necessitat d'intervenció: Molt urgent

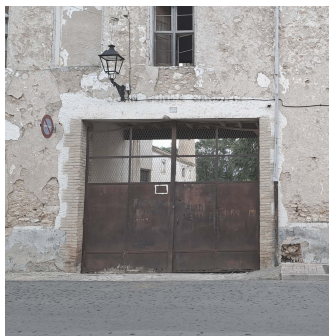
- Desperfectes observats: Brutícia, colps i esgarrapades, deformació, oxidació, taques, atacs químics, pintades, pèrdua de material.
- Estat de conservació: Deficient
- Necessitat d'intervenció: Moderada.

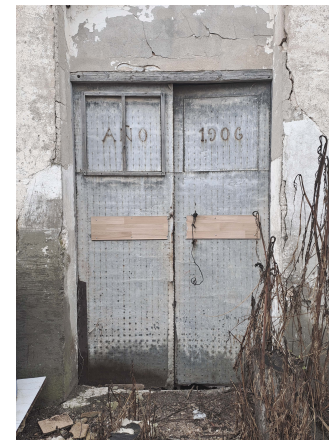
- Desperfectes observats: Brutícia, colps i esgarrapades, desencaixat, oxidació, deformació, pèrdua d'ornamentació, afegits i reparacions, reforços, taques, humitat.
- Estat de conservació: Deficient
- Necessitat d'intervenció: Moderada

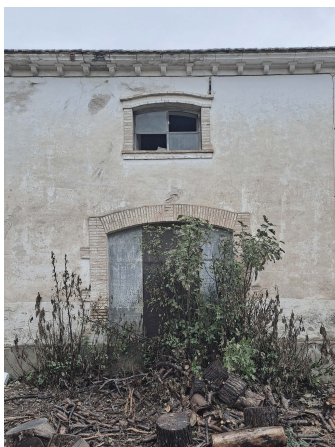
- Desperfectes observats: Brutícia, pèrdua de volum i de material, colps i esgarrapades, deformació, fongs, afegits i reparacions, taques, humitat, fissures.
- Estat de conservació: Deficient
- Necessitat d'intervenció: Moderada

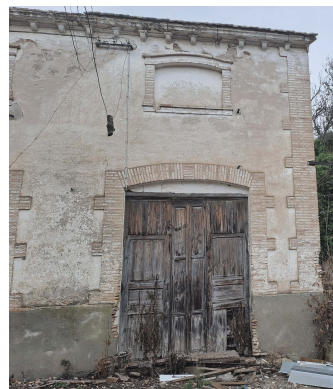
- Desperfectes observats: Brutícia, pèrdua de volum i de material, colps i esgarrapades, deformació, fongs, taques, sals, humitat, fissures.
- Estat de conservació: Deficient
- Necessitat d'intervenció: Urgent

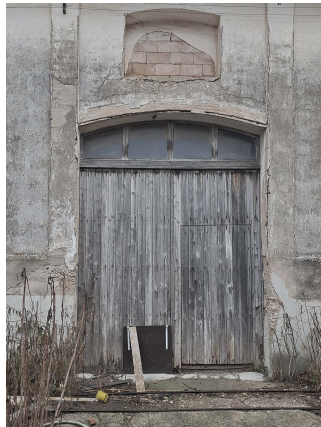
- Desperfectes observats: Brutícia, pèrdua de volum i de material, colps i esgarrapades, afegits i reparacions, deformació, fongs, taques, sals, humitat, fissures.
- Estat de conservació: Deficient
- Necessitat d'intervenció: Urgent

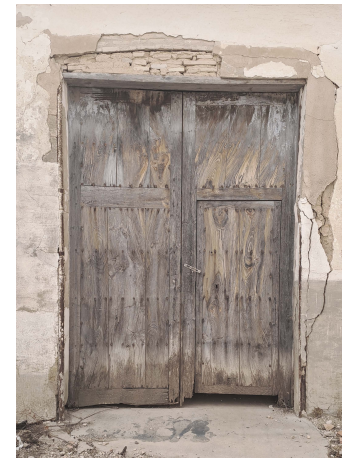
- Desperfectes observats: Brutícia, pèrdua de volum i de material, colps i esgarrapades, afegits i reparacions, deformació, fongs, taques, sals, humitat, fissures.
- Estat de conservació: Deficient
- Necessitat d'intervenció: Urgent

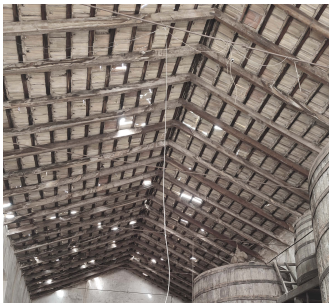
- Desperfectes observats: Brutícia, pèrdua de volum i material, oxidació, deformació, taques, humitat, clivells i fissures.
- Estat de conservació: Deficient
- Necessitat d'intervenció: Molt urgent

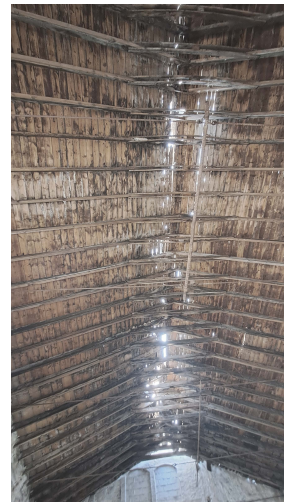
- Desperfectes observats: Brutícia, pèrdua de volum, colps, oxidació, deformació, reforços, taques, humitat, clivells i fissures, pèrdua de material.
- Estat de conservació: Deficient
- Necessitat d'intervenció: Urgent

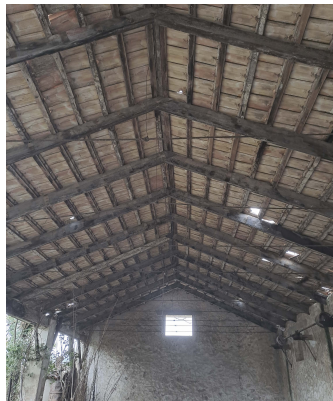
- Desperfectes observats: Brutícia, pèrdua de volum, colps, oxidació, deformació, taques, humitat, clivells i fissures, pèrdua de material.
- Estat de conservació: Deficient
- Necessitat d'intervenció: Molt urgent

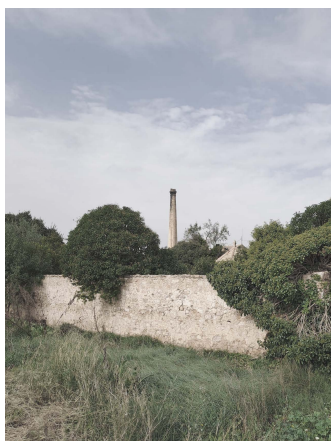
- Desperfectes observats: Brutícia, pèrdua de material, colps, atacs vegetals, deformació, afegits i reparacions, taques, sals, humitat, clivells i fissures.
- Estat de conservació: Deficient
- Necessitat d'intervenció: Moderada

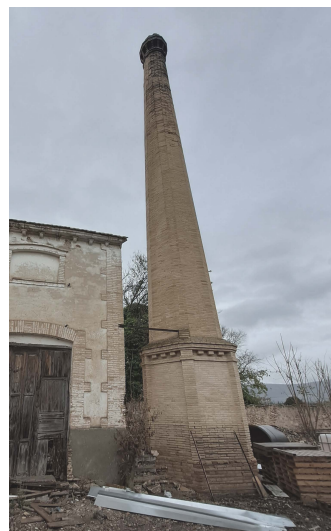
- Desperfectes observats: Brutícia, pèrdua de material, colps, fongs, afegits i reparacions, humitat, clivells i fissures.
- Estat de conservació: Deficient
- Necessitat d'intervenció: Moderada

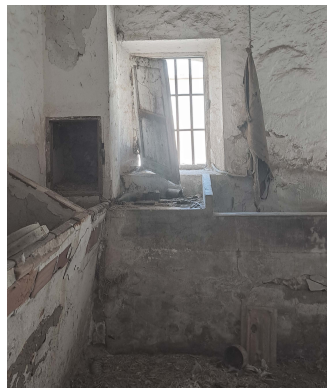
- Desperfectes observats: Brutícia, pèrdua de volum i material, colps, oxidació, deformació, pèrdua de pintura, afegits i reparacions, taques, parts repintades, sals, humitat, clivells i fissures.
- Estat de conservació: Deficient
- Necessitat d'intervenció: Urgent

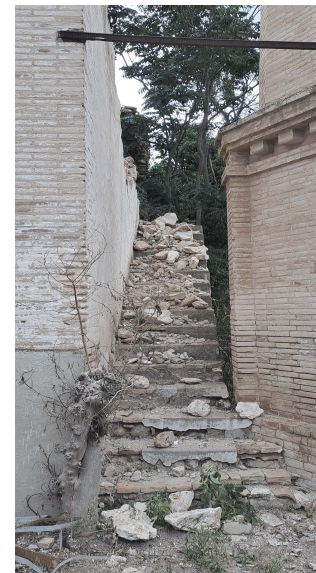
- Desperfectes observats: Brutícia, pèrdua de material, colps, deformació, taques, humitat, clivells i fissures.
- Estat de conservació: Molt deficient
- Necessitat d'intervenció: Molt urgent

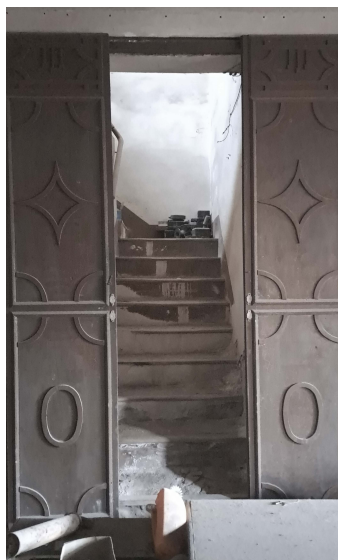
- Desperfectes observats: Brutícia, pèrdua de material, colps, deformació, pèrdua d'ornamentació, taques, humitat, clivells i fissures.
- Estat de conservació: Deficient
- Necessitat d'intervenció: Urgent
