Análisis cualitativo y cuantitativo de la seguridad de presas.
Aplicación al caso de la presa de Las Navas (Loarre,
Huesca)

Trabajo Fin de Máster

ANÁLISIS CUALITATIVO Y CUANTITATIVO DE LA SEGURIDAD DE PRESAS. APLICACIÓN AL CASO DE LA PRESA DE LAS NAVAS (LOARRE, HUESCA)

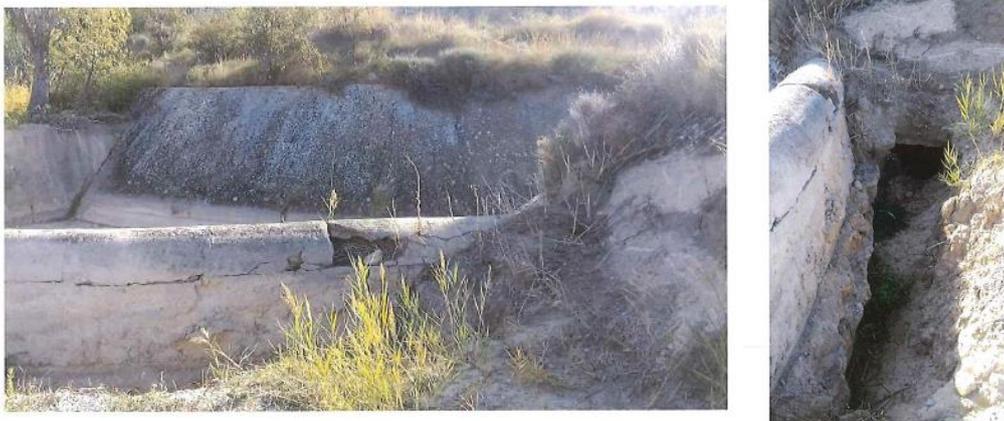
Debido al deterioro paulatino que fue sufriendo a lo largo de la vida operacional de la presa (toma-desagüe de fondo, paramento de aguas arriba, azud de derivación y tomas de derivación) y a unas avenidas ocurridas en el otoño del año 2016. Como consecuencia de esas avenidas, se detectó la rotura de uno de los paños del aliviadero de la presa, debido a un socavón del cemento en la margen izquierda de este. Se procedió a limpiar el canal de descarga y su cuenco para poder estimar los daños producidos, concluyéndose que la socavación alcanzó la solera del aliviadero aguas abajo del embalse y que el canal de descarga había sufrido daños significativos en las losas que conforman sus cajeros, en ambas márgenes. A raíz de esto, se limitó el llenado del embalse hasta una cota que no superara la de la solera del aliviadero.

Figura 36.- Socavón en cemento y en el labio del aliviadero. Fuente: documentación final, obras de emergencia para la reparación del aliviadero y desagüe de fondo de la presa de Las Navas (2017).

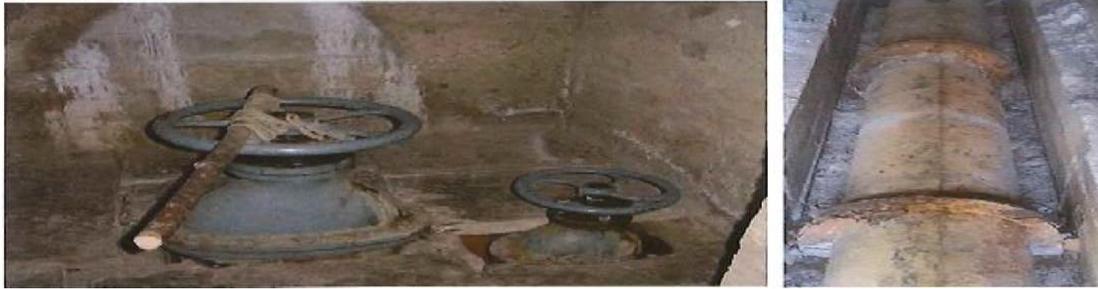
limitó el llenado, no hubiese sido posible desaguar en condiciones de seguridad por el desagüe de fondo, por lo que fue absolutamente necesario su adecuación.

Figura 37.- Válvula y conducción del desagüe de fondo. Fuente: documentación final, obras de emergencia para la reparación del aliviadero y desagüe de fondo de la presa de Las Navas (2017).

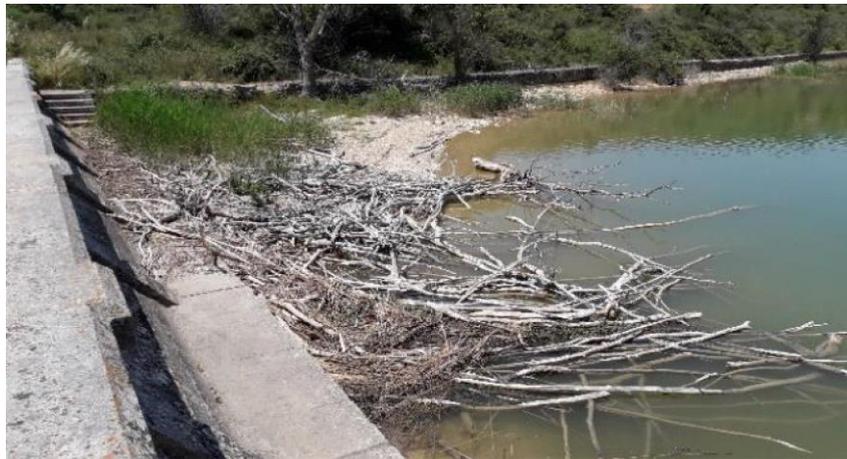
En el estribo derecho se aprecian gaviones rotos y una acumulación de madera de deriva.

Figura 41.- Estribo derecho. Fuente: visita realizada.

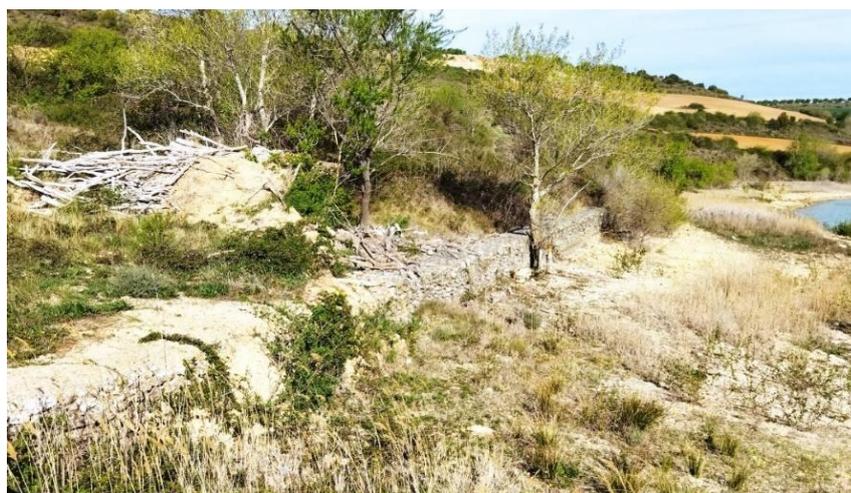
Figura 42.- Gaviones rotos junto al estribo derecho. Los regantes (son los encargados del mantenimiento de la presa) los rompieron en algún momento para acceder al paramento de aguas arriba. Fuente: visita realizada.

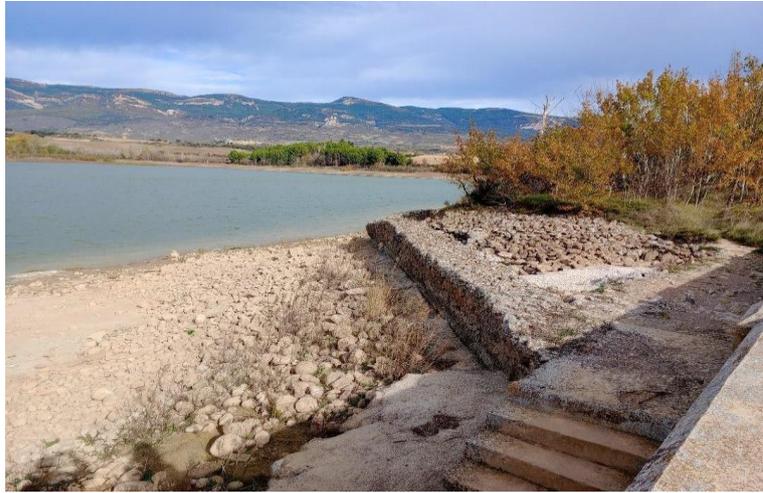
No hay filtraciones por el estribo izquierdo. Los gaviones también están dañados y parcialmente volcados en un extremo.

Figura 43.- Estribo izquierdo y detalle de los gaviones parcialmente volcados en su extremo. Fuente: visita realizada.

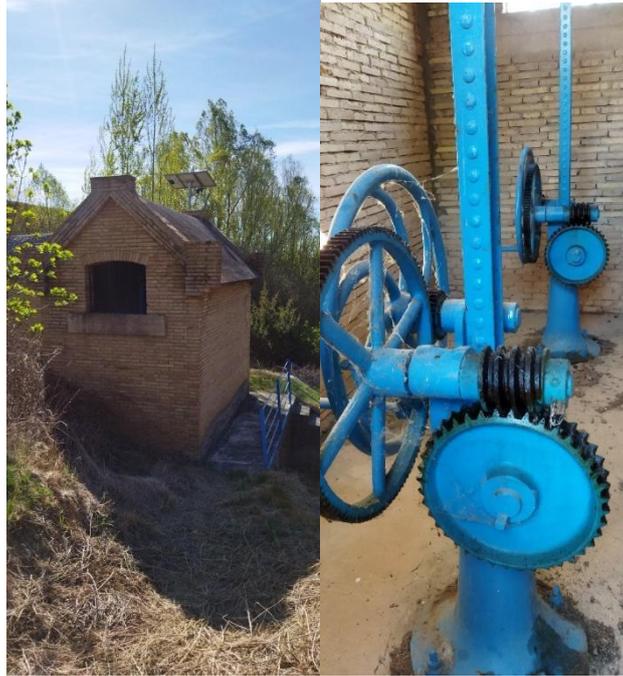
El mantenimiento de la zona es muy deficiente, según comenta el encargado. El día de la visita se había desbrozado la zona, por lo que se pudo acceder a las casetas de derivación. Al parecer, habitualmente esto no habría sido posible.

Figura 68.- Caseta de derivación a la presa y cierres de regulación. Fuente: visita realizada.

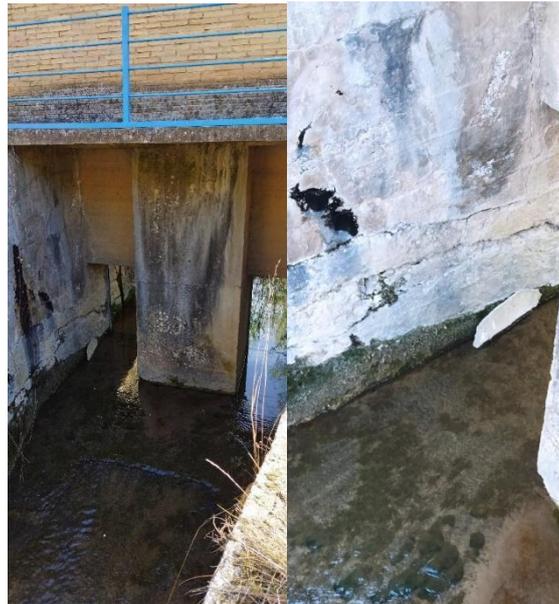
A la salida de las compuertas de alimentación a la presa de Las Navas, el hormigón se encuentra bastante deteriorado, dando paso ya al pequeño túnel de arco de medio punto donde comienza el túnel de alimentación de la balsa. En la embocadura, que es de piedra sillar, tiene una gran grieta en la clave.

Figura 69.- Salida de derivación hacia la presa. En la foto de la derecha se aprecia el deterioro del hormigón de los hastiales.

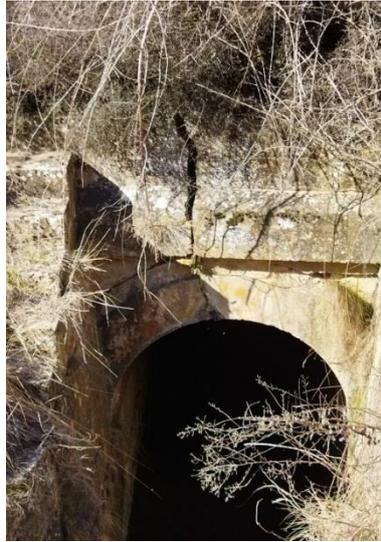
Figura 70.- Embocadura del pequeño túnel de traída de agua a la balsa con las grietas en la clave del arco. Fuente: visita realizada
