Estudi i proposta de conservació dels esgrafiats de la  
Capella del Crist Crucificat de L'Església Parroquial de La  
Ntra. Senyora dels Àngels de Benavites, València.

Treball Fi de Grau

Grau en Conservació i Restauració de Béns Culturals

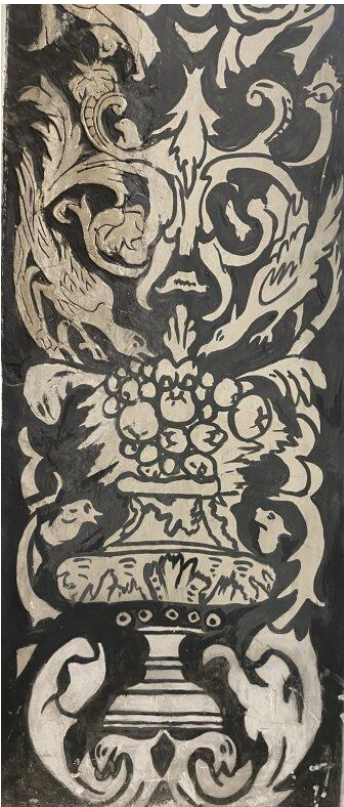
Fig.27 Parts originals i repintades.

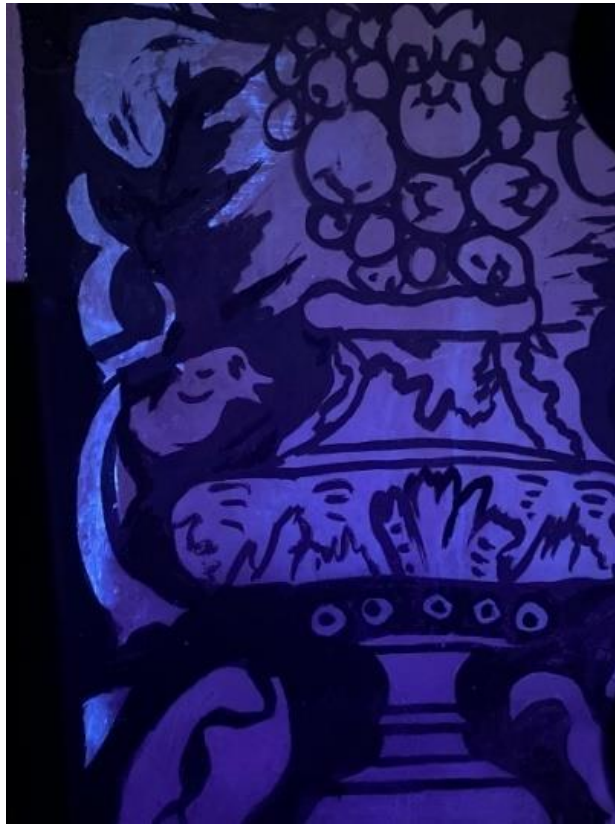
Fig.28 Fotografia UV de zona repintada.

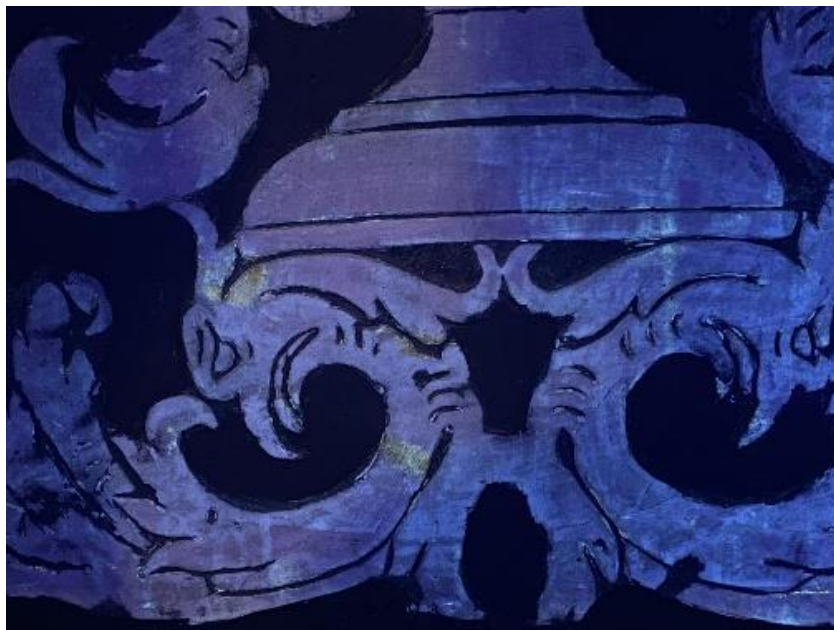
Fig.29 Fotografia UV de zona original.

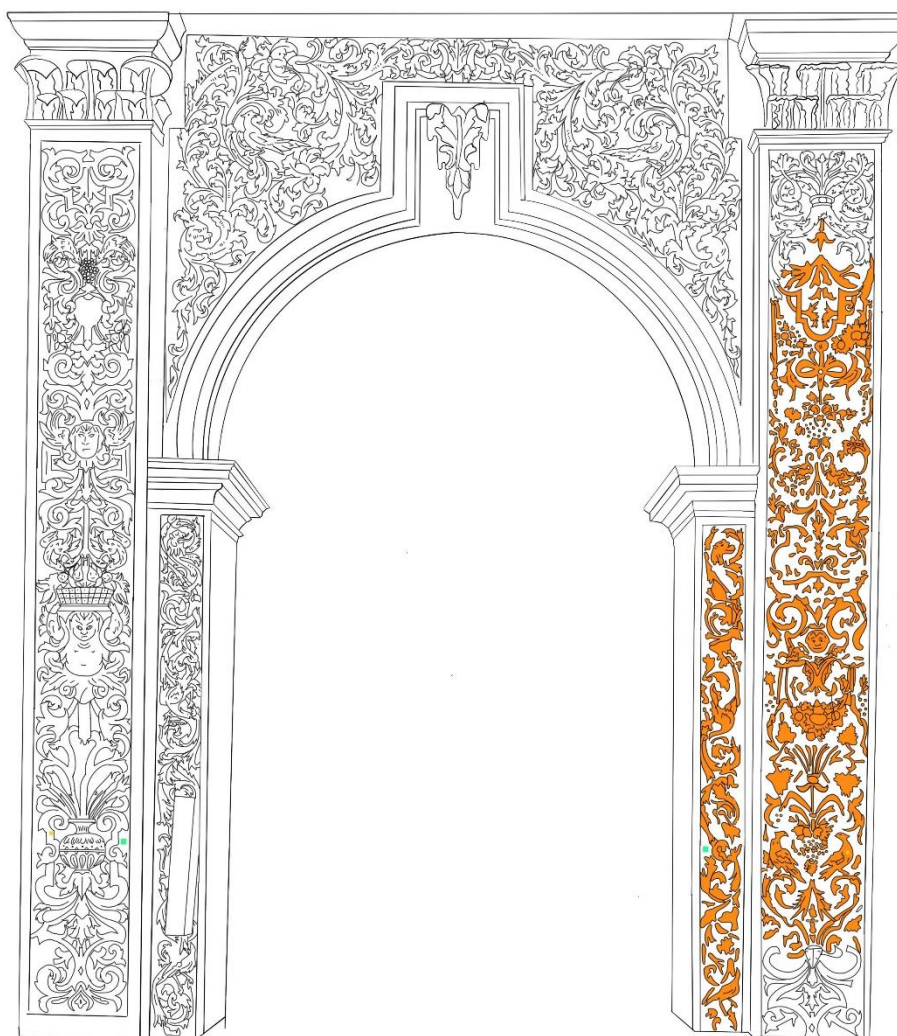
#### Mapa 1: Capella de Crist Crucificat

Fig.30 Mapa de danys de la Capella.

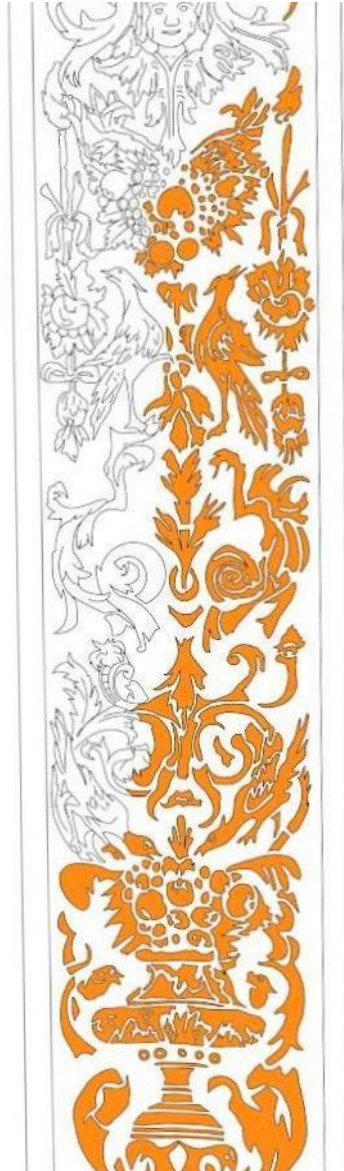
**Mapa 2:** Pilar dret de la Capella de Crist Cucificat.

Fig. 32 Mapa de danys de la zona dreta de la Capella.

Repints dels esgrafiats

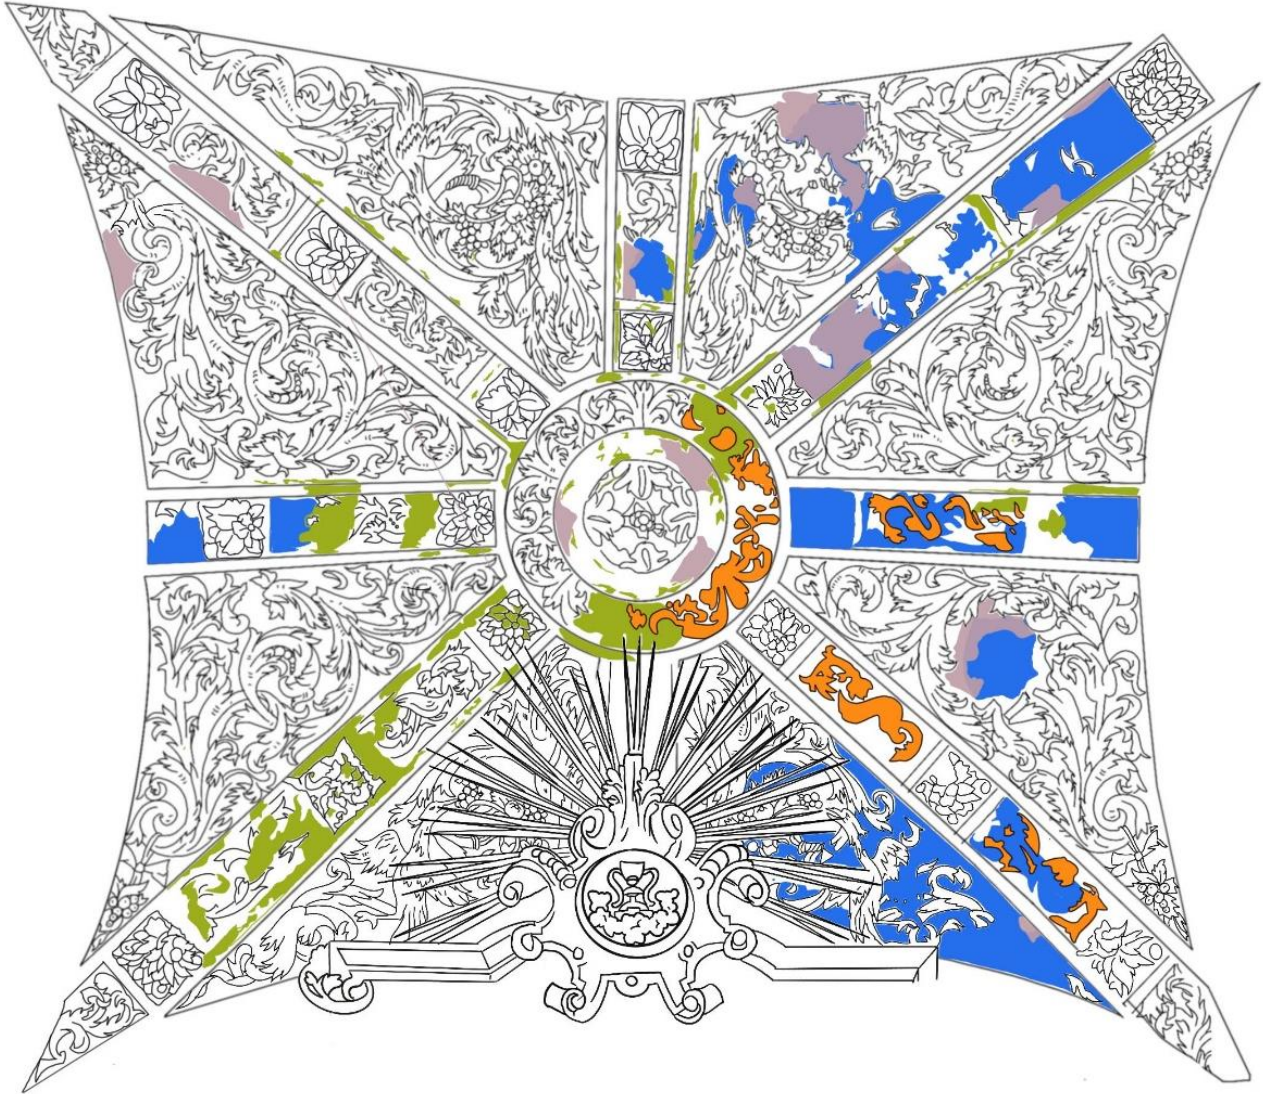
**Mapa 3:** Cúpula de la Capella de Crist Crucificat.

Fig. 33 Mapa de danys de la cúpula de la Capella.

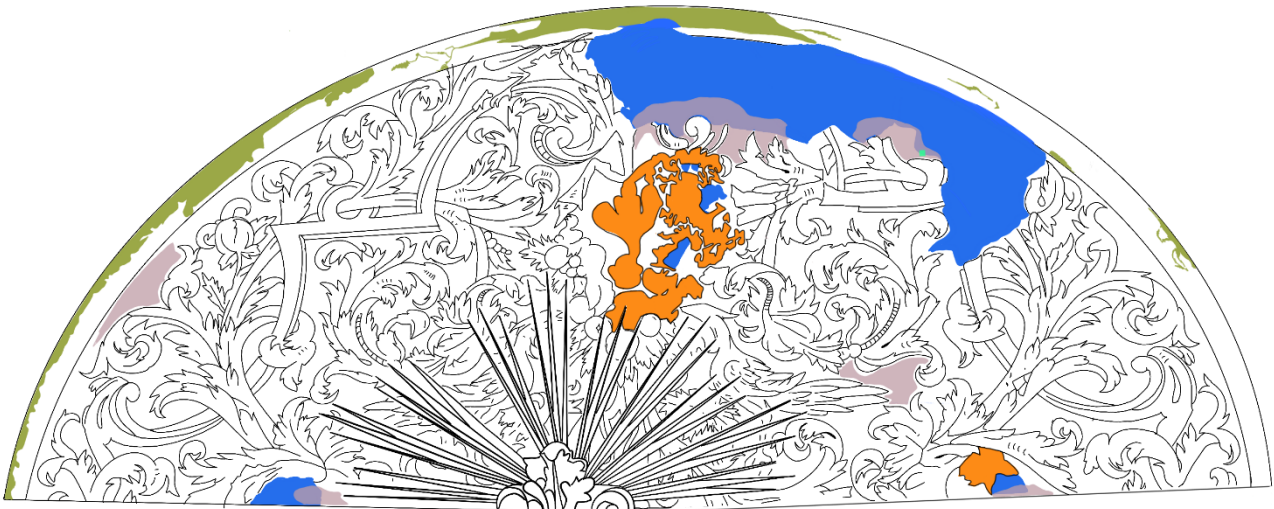
**Mapa 4: Frontal de la cúpula**

Fig. 34 Mapa de danys de la cúpula de la capella, zona frontal.

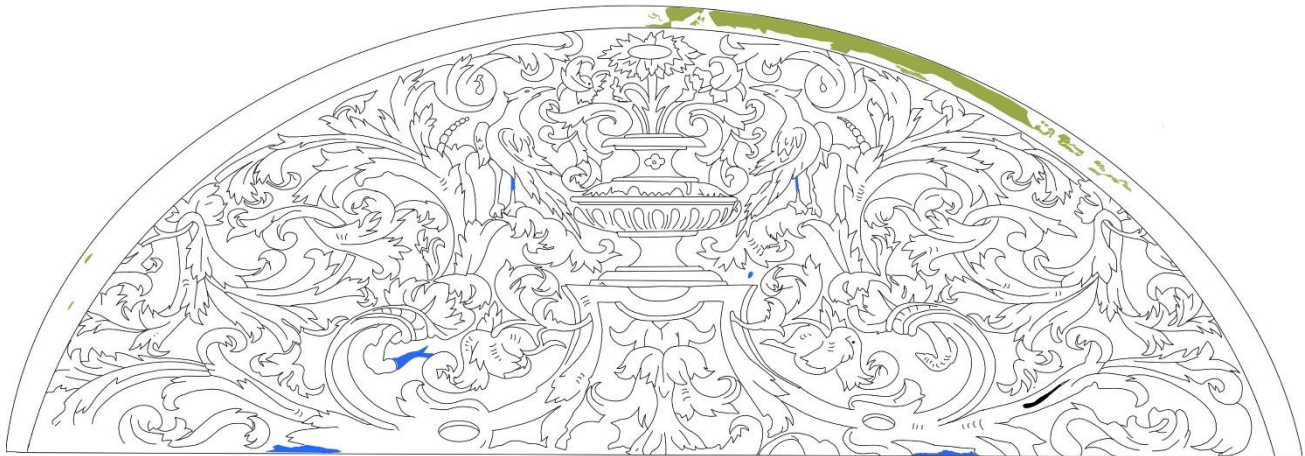
**Mapa 5: Zona esquerra de la cúpula.**

Fig. 35 Mapa de danys de la cúpula de la capella, zona esquerra.

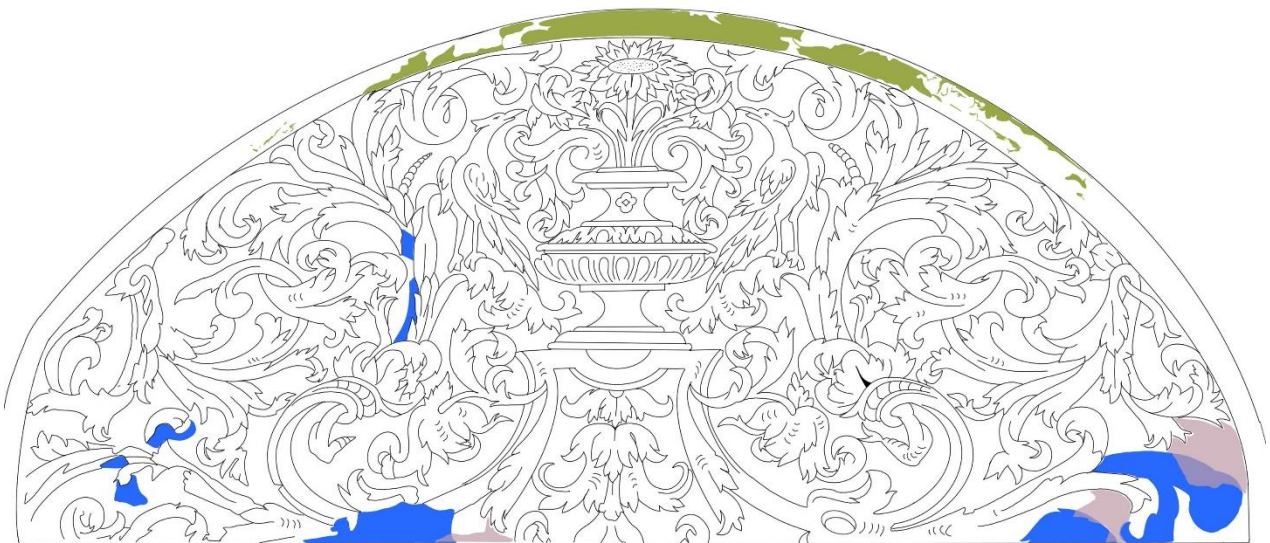
**Mapa 6:**

Fig. 36 Mapa de danys de la cúpula de la capella, zona dreta.

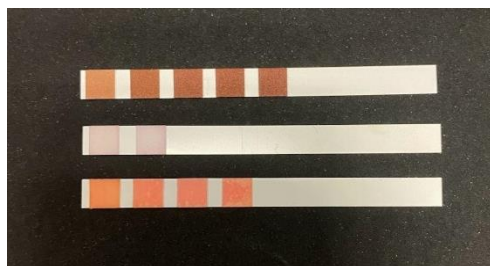
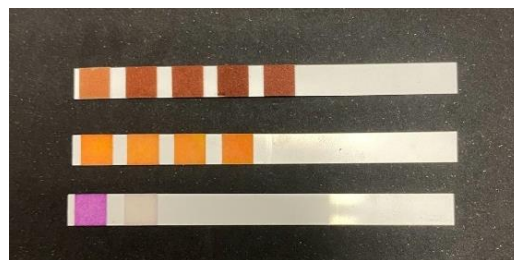
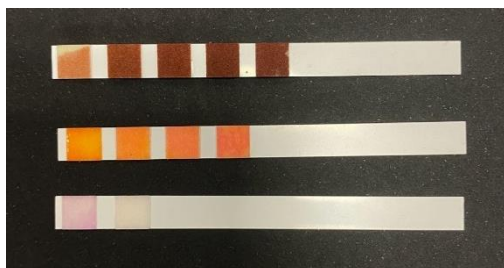
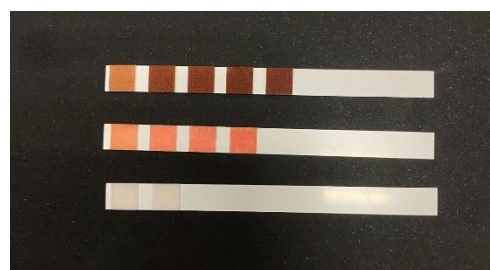
Amb els resultats obtinguts, s'ha comprovat que en cap de les mostres analitzades conté clorurs. No obstant això, les mostres 2 i 3 presenten presència de nitrats.
