ANEXO GRÁFICO

- Estado Actual
 - Alzado Este
 - Alzado Oeste
 - Alzado Norte
 - Alzado Sur
 - Sección hacia el Norte
 - Sección hacia el Sur
 - Sección hacia el Oeste
 - Sección hacia el Este

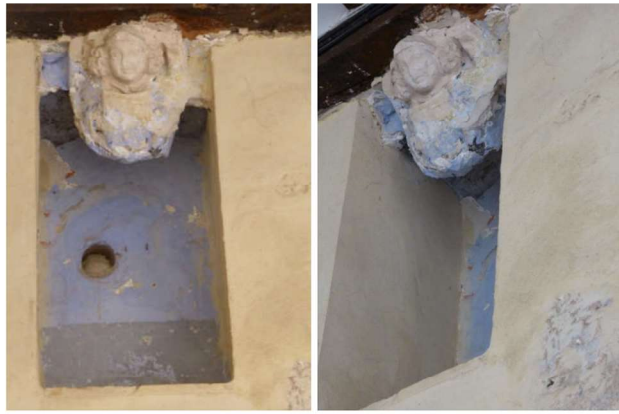
ES_01

Se trata de una escultura de piedra gris de un rostro humano con los rasgos muy deteriorados sobre un escudo de armas sin definir.

Esta cubierto por varias capas de pinturas blanca y azul que habria que eliminar para poder analizar debidamente el estado y composición de la escultura.

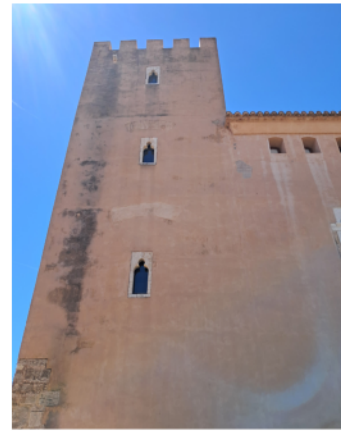
PT_H1

HUMEDADES POR
ESCORRENTÍA

Las humedades por escorrentía son un tipo de patología común en construcciones que no cuentan con sistemas de drenaje adecuados o presentan deterioro en sus estructuras externas. Este tipo de humedad se produce cuando el agua de lluvia o de otras fuentes fluye libremente por la superficie del terreno, sin ser canalizada adecuadamente, y entra en contacto con las paredes o cimientos del edificio, penetrando en su estructura.

Las sales disueltas en el agua pueden emerger a la superficie formando eflorescencias, manchas blanquecinas, que afectan la estética y la integridad de los acabados. La constante presencia de humedad favorece la proliferación de microorganismos que aceleran el deterioro.

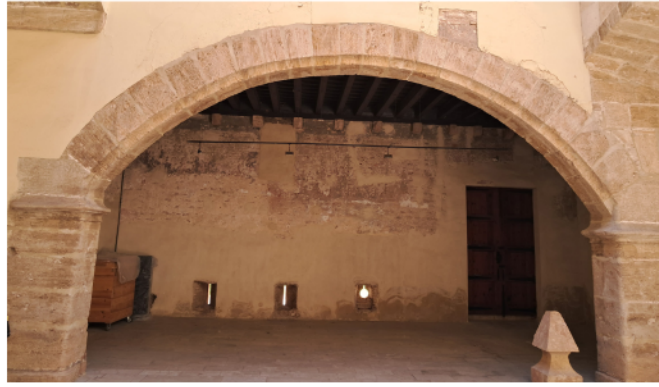
P0_S

Se accede desde el patio a través de un gran arco escarzano de piedra. En el arranque de este arco, se pueden apreciar los restos de una antigua puerta de piedra en forma de arco de medio punto. Dicha puerta está tapiada y solo se ve parcialmente.

En la crujía sur también podemos ver dos puertas en la planta baja que dan acceso a las torres sureste y suroeste, respectivamente. Ambas puertas son originales y están formadas por arcos ojivales de ladrillo. En el muro sur, se encuentra otra puerta lateral que permite el acceso al castillo desde el exterior. El forjado es un artesanado de madera en el techo, sostenido por canecillos de piedra.

Esta estancia carece actualmente de revestimientos en la parte superior de los muros dejando visto el muro de tapia valenciana. La parte inferior tiene un revestimiento de mortero de cal y cemento. En algunos puntos hay restos de algún tipo de decoración en rojo almagra. El pavimento es de losas de piedra.
