Propuesta de metodologías para la redacción de un Plan  
Director del Castillo de Albalat dels Sorells (Valencia)

Trabajo Fin de Máster

Máster Universitario en Conservación del Patrimonio  
Arquitectónico

AUTOR/A: Chillarón Martí, Francisco

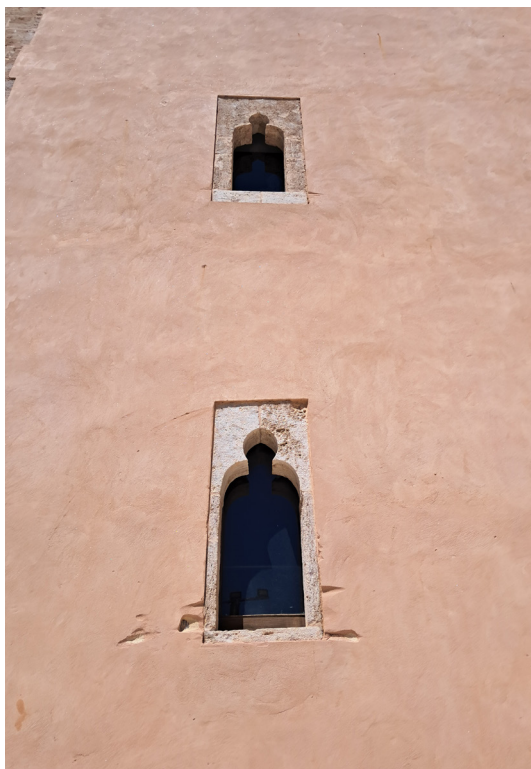
Figura 135. Desperfectos en el revestimiento de la fachada Este

Estos revestimientos experimentan una erosión superficial general debido a la acción de agentes atmosféricos, como la lluvia y el viento, que arrastran el propio material del revestimiento. Además, se observa un cuarteado en forma de pequeñas grietas, especialmente cerca de elementos como huecos o salientes, causado por las diferencias de humedad entre el revestimiento y dichos elementos.

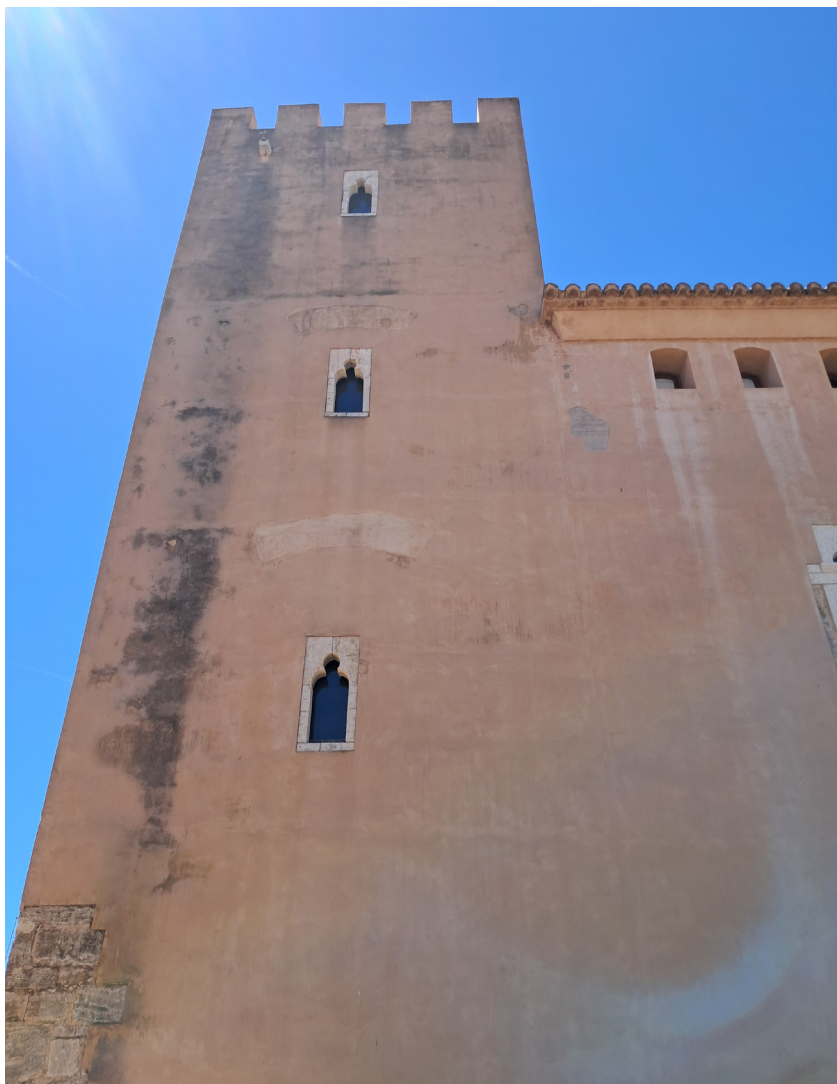
En las áreas con tejas no se observan daños atribuibles a las cubiertas, lo que sugiere que estas están funcionando correctamente. Los faldones de teja drenan libremente tanto en las cornisas exteriores como en el pequeño remate interior del patio. Este sistema parece ser eficaz, ya que no se observan manchas en las fachadas debido a la escorrentía. En cambio, las torres, que desaguan a través de gárgolas, presentan en todos los casos fuertes manchas causadas por la escorrentía. También se presentan estas manchas de escorrentía bajo los huecos de las galerías de la planta superior. Estas humedades han provocado la aparición de moho y eflorescencias en la fachada.

Por lo tanto el sistema de drenaje de las torres es defectuoso ya que no evacua el agua de lluvia lejos del edificio si no que esta corre por las fachadas provocando estas humedades.

Figura 137. Humedades por escorrentía en la fachada Norte
