El reg major: acueductos y su paso por L'Alfàs del Pi.  
Estudios previos

Trabajo Fin de Máster

Máster Universitario en Conservación del Patrimonio  
Arquitectónico

# EL REG MAJOR, ACUEDUCTOS Y SU PASO POR L'ALFÀS DEL PÍ

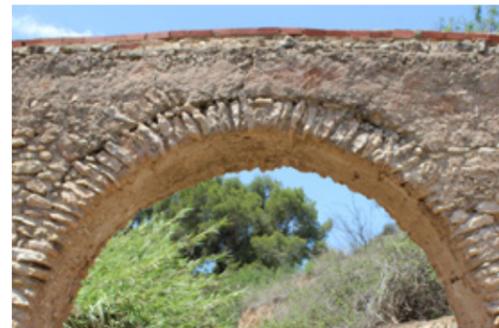
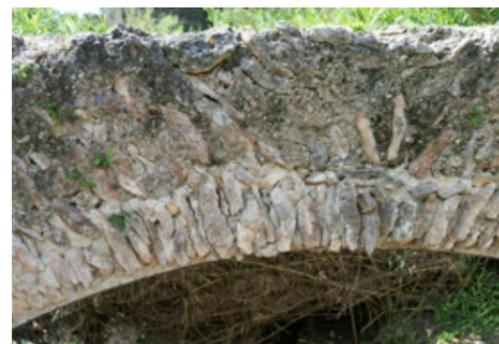
▼ Imagen 7.8. Arriba. Acueducto de Els Arcs problemas en la estructura pétreo, grietas. Abajo. Acueducto de Carbonera, lavado de juntas. Fuente: Archivo propio 23'

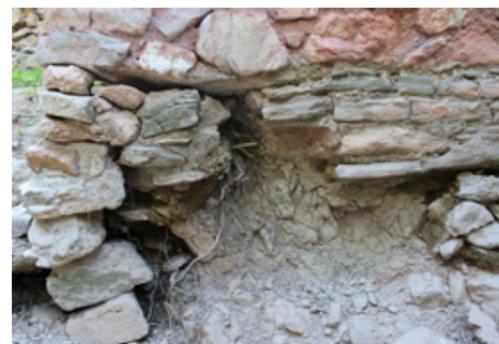
▼ Imagen 7.9. Lavado extremos en las juntas, descalce de cimentación del tajamar aguas abajo del acueducto de Soler. Fuente: Archivo propio 23'

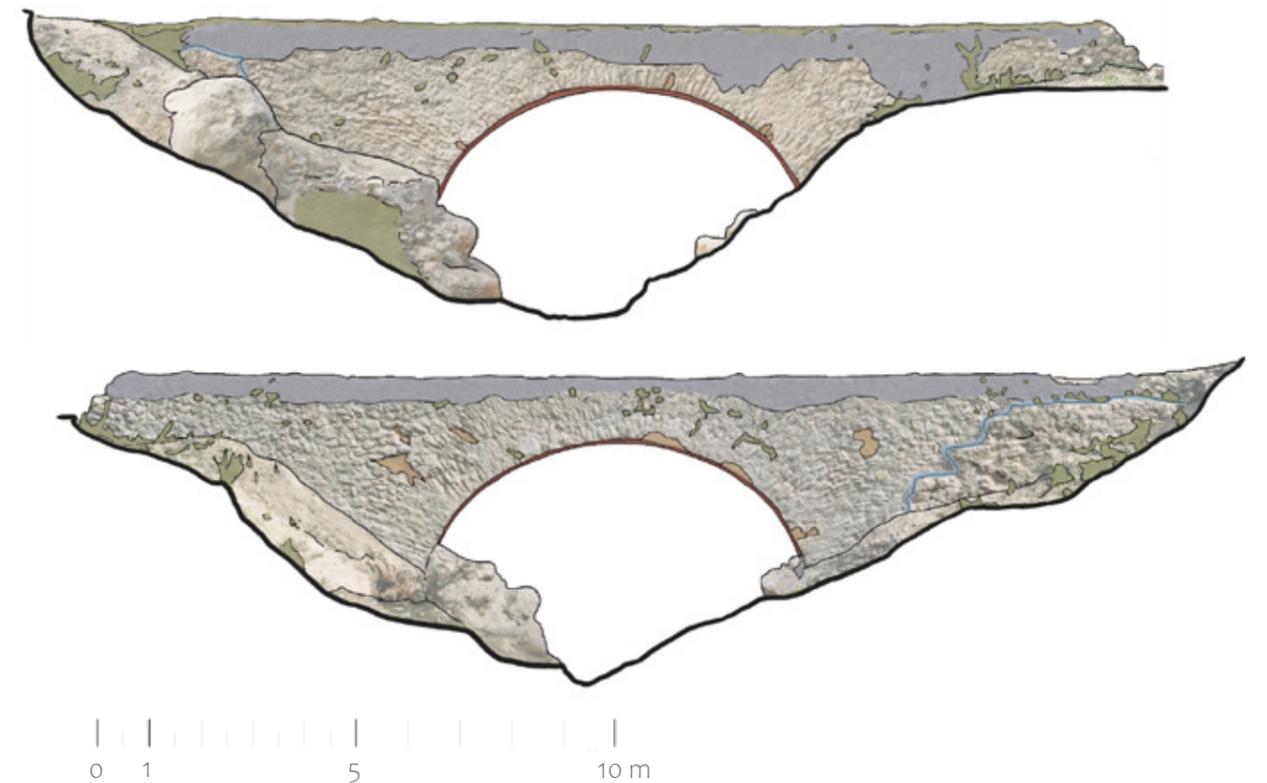
▲ Imagen 7.15. Mapeado patológico del acueducto de Carbonera. Elaboración propia a partir de ortofotogrametría

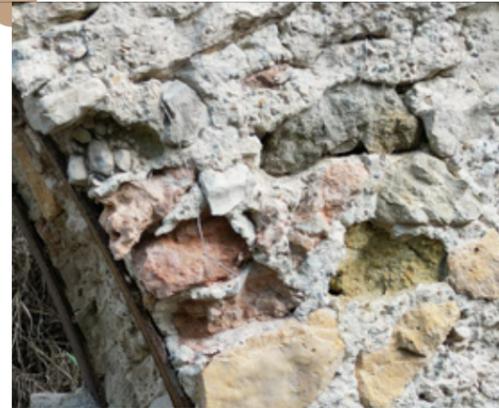
▲ Imagen 7.16. Lagunas en el arco y próximo a él. Fuente: Archivo propio 23'

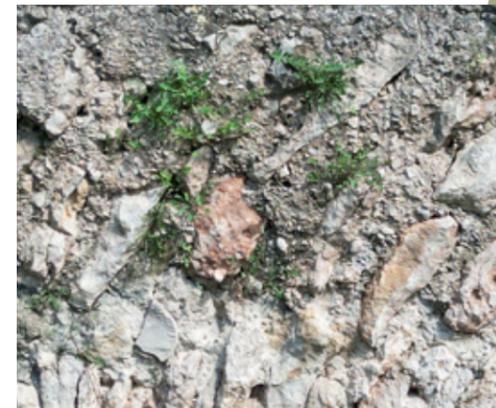
▲ Imagen 7.19. Plantas alojadas en los intersticios y juntas de los sillarejos del arco. Fuente: Archivo propio 23'

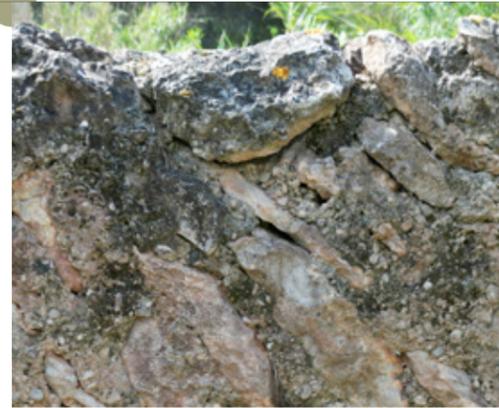
▲ Imagen 7.20. Colonización biológica (musgo, hongos y líquenes) alojada en la zona superior del elemento. Fuente: Archivo propio 23'

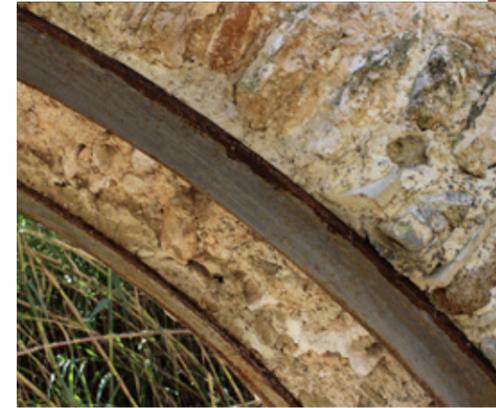
▲ Imagen 7.22. Pletinas metálicas ubicadas en el intradós del arco a modo de cimbra permanente. Fuente: Archivo propio 23'

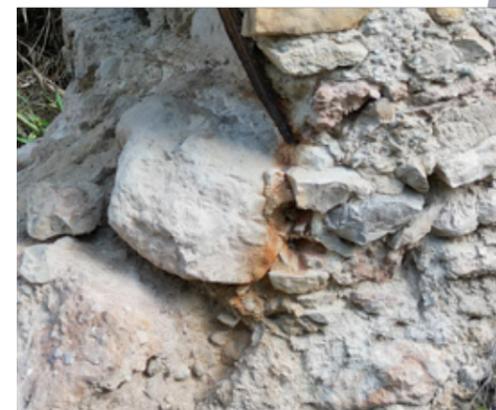
▲ Imagen 7.23. Área de uno de los estribos con manchas de óxido en el arranque del arco. Fuente: Archivo propio 23'

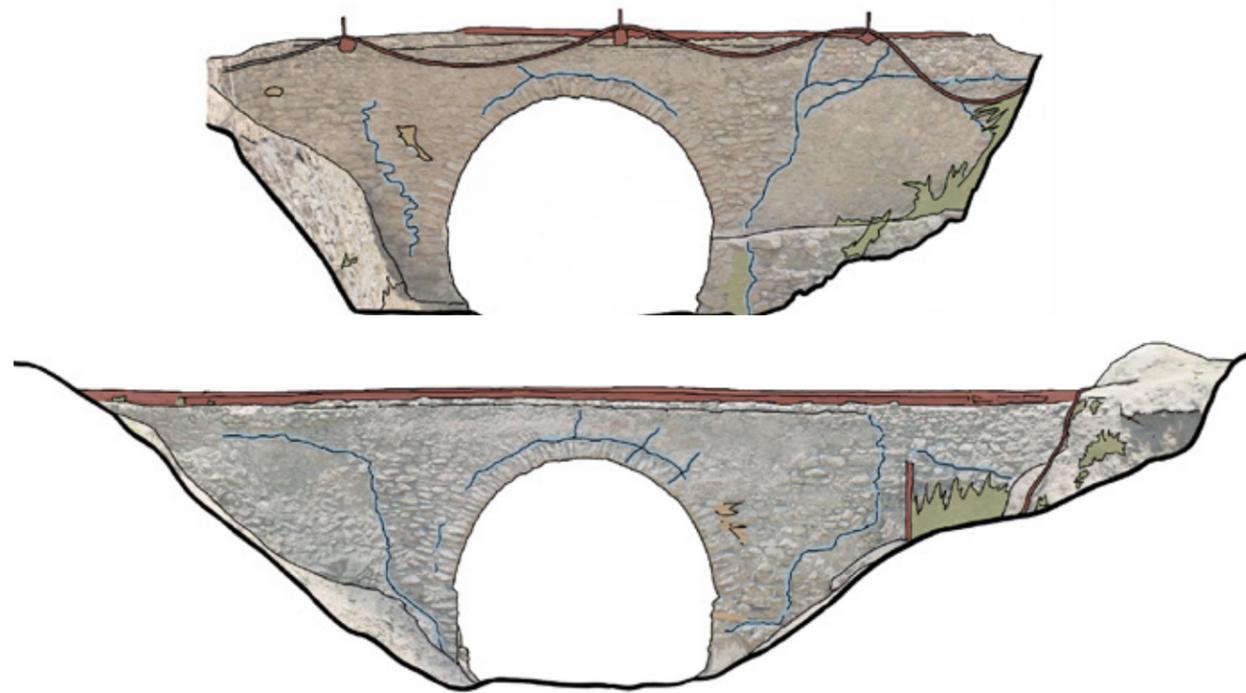
▲ Imagen 7.25. Mapeado patológico del acueducto de Els Arcs. Elaboración propia a partir de ortofotogrametría

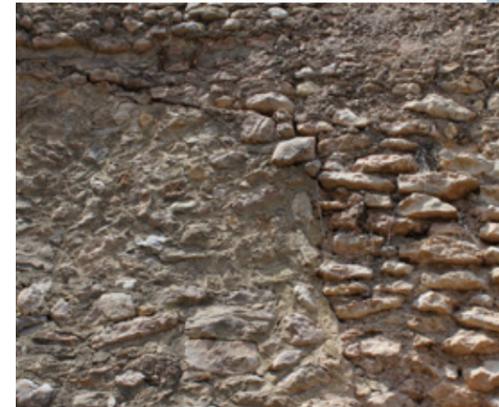
▲ Imagen 7.26. Grieta entre distintos tipos de aparejo. Acueducto de Els Arcs. Fuente: Archivo propio 23'

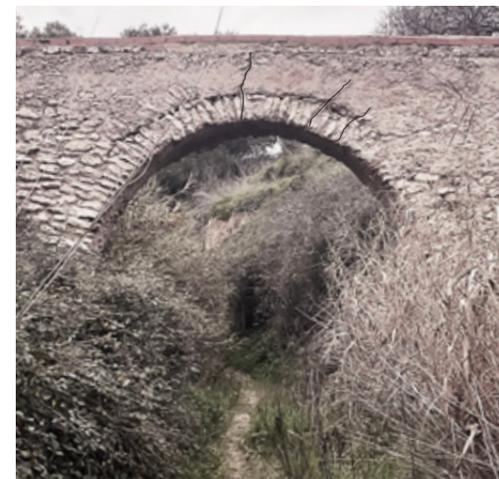
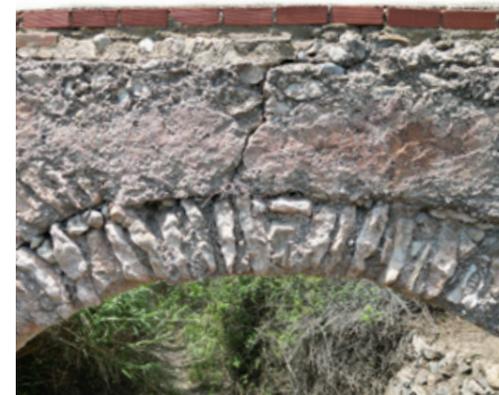
Por otro lado, se observan diversas grietas en el arco, por un lado una grieta central y luego otras radiales, que vienen a significar la misma desde el punto de vista estructural. Estas corresponden al descenso típico en la deformación de un arco, en la que el mismo desciende y suben los riñones. Es muy probable que además, existan filtraciones de agua desde el canal superior el cual no parece bien sellado y pueda estar incrementando el problema, haciendo de salvoconducto a escorrentías y propiciando el alojamiento de organismos biológicos.

▲ Imagen 7.27. Arriba. Alzado aguas abajo donde se visualizan las grietas de deformación típica del arco. Abajo. Detalle de la grieta central. Fuente: Archivo propio 23'

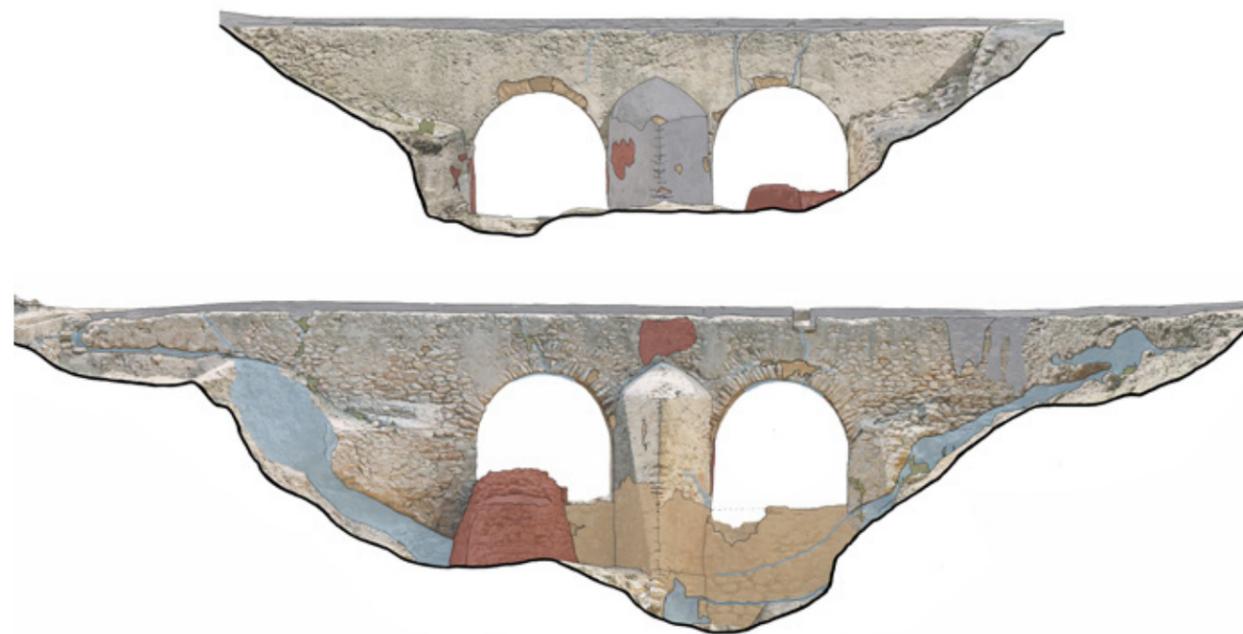
▲ Imagen 7.35. Mapeado patológico del acueducto de Soler. Elaboración propia a partir de ortofotogrametría.

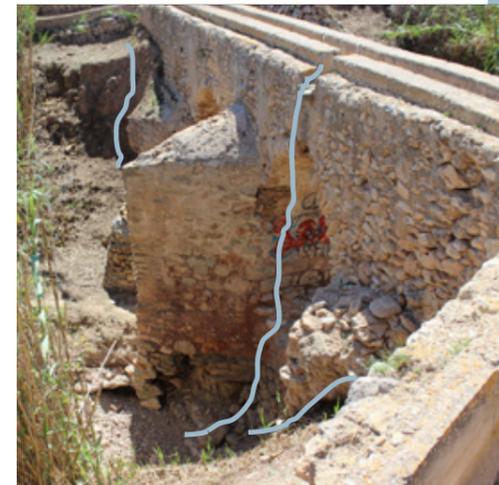
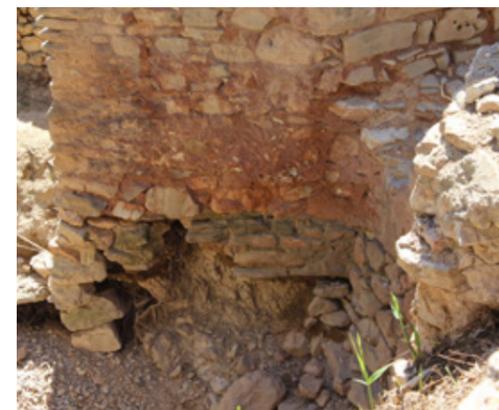
▲ Imagen 7.36. Arriba. Vista desde la acequia a la fachada aguas abajo, donde se marca y puede entenderse el mecanismo y las causas de las lesiones detectadas. Abajo. Detalle descalce tajamar. Fuente: Archivo propio 23'

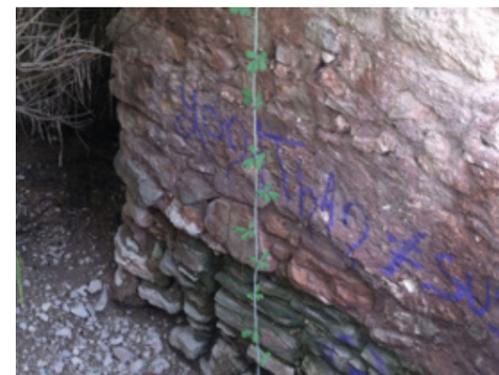
▲ Imagen 7.37. Detalle de cimentación del tajamar en el alzado aguas abajo. Año 2013. Ya había un lavado importante de los mampuestos, pero aún no se había producido la gran laguna que da lugar al actual descalce. Fuente: Archivo CFC 2013.

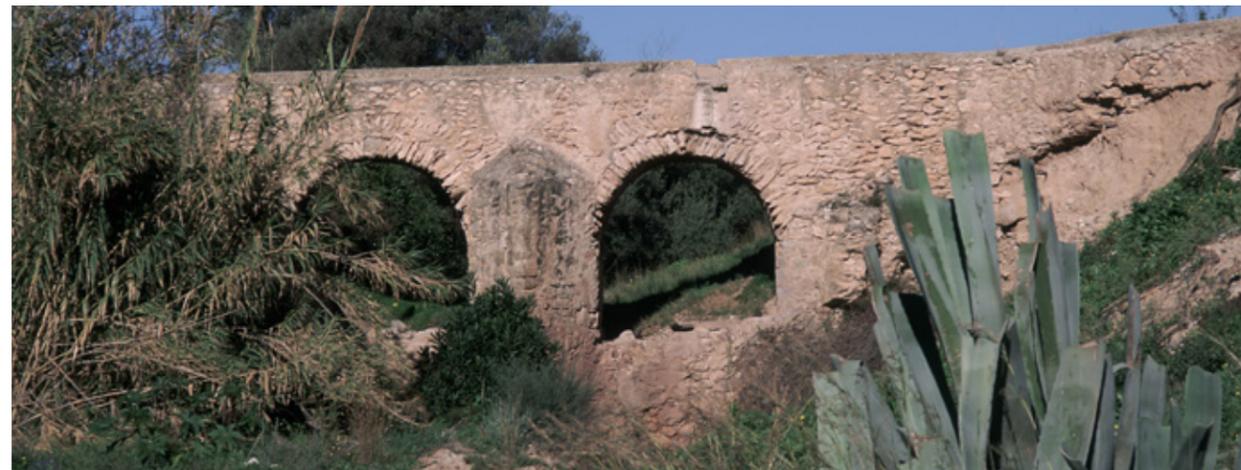
▲ Imagen 7.39. Alzado de Soler aguas abajo donde se aprecia el descalce del estribo derecho y el deslinde del barranco. Fuente: Archivo CFC 2003 © José Rafael Frías Jiménez

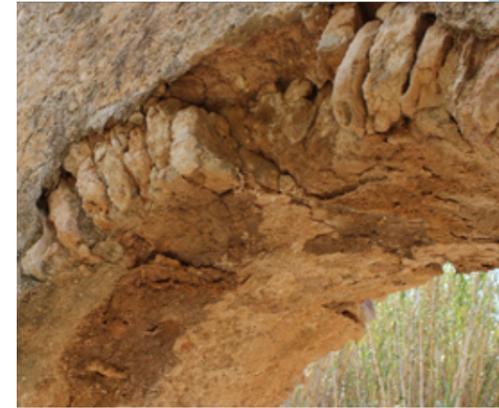
En el intradós de ambos arcos, a la altura de las claves, se observan separaciones de capas de material paralelas a la superficie. Esto probablemente se debe a cambios de humedad, visibles en las manchas, donde la absorción y pérdida de agua generan tensiones internas. Esta lesión ha provocado la pérdida del revoco que aún quedaba en esta zona de la fábrica.

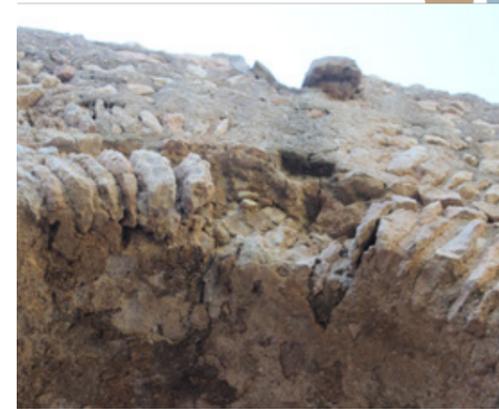
Las lagunas más prominentes se encuentran en las claves de los arcos, tanto en la cara aguas arriba como aguas abajo, siendo su causa principal la acción del agua y otros agentes ambientales. Estructuralmente, esta pequeña bóveda de cañón no colapsa debido a la distribución de cargas a lo largo de toda la estructura; la cohesión de los materiales permite que las dovelas restantes sigan trabajando a compresión, transmitiendo las cargas a los estribos. Aunque el acueducto es estructuralmente estable bajo cargas gravitatorias, la debilitación de los estribos externos, junto con estas deficiencias, podría generar inestabilidades. Las grietas observadas son típicas de la deformación del arco, posiblemente causadas por los descálces mencionados y el lavado de las juntas.

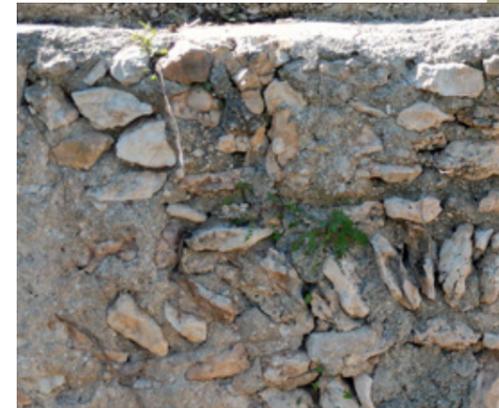
▲ Imagen 7.46. Zona superior del arco izquierdo aguas abajo donde se observa cómo la vegetación se ha alojado en las grietas. Fuente: Archivo propio 23'
