LES PINTURES MURALS GÒTIQUES DEL PALAU DE LA VILA D'ONTINYENT

M^a Antonia Zalbidea Muñoz, M^a Pilar Soriano Sancho, Abraham Reina de la Torre i M^a Luisa Tuset Antolín
 Institut Universitari de Restauració del Patrimoni de la Universitat Politècnica de València
 Taller de pintura mural

RESUM: *El Palau de la Vila d'Ontinyent, també conegut com el Palau de la Duquesa d'Almodóvar, en procés de rehabilitació arquitectònica, alberga un conjunt de pintures murals d'estètica gòtica. Com demostren les analítiques realitzades, aquestes són pintures al tremp sobre morter de guix.*

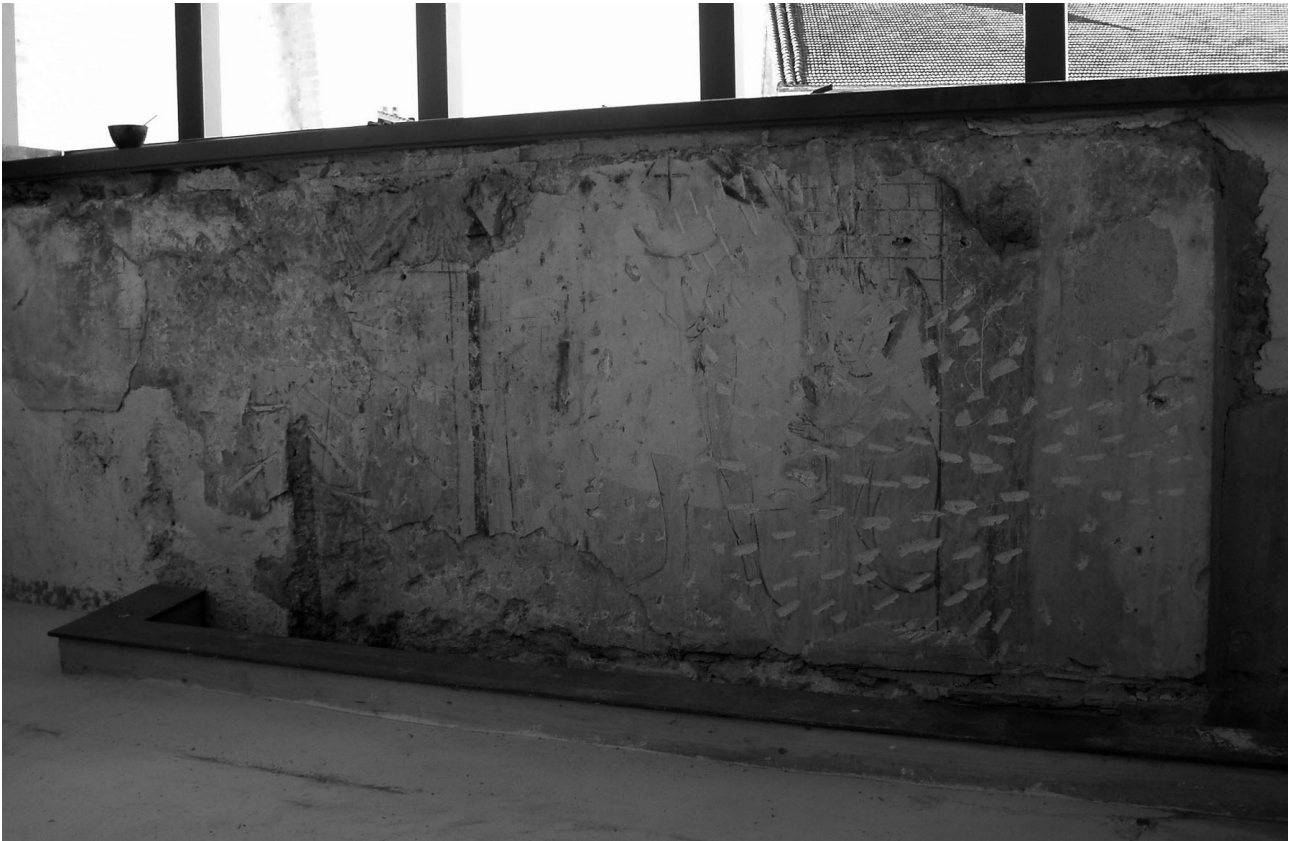
Figura 1. Estat inicial de la pintura que representa el Martiri de Sant Sebastià

L'estat de conservació que l'obra presentava inicialment era bastant greu. Els mals que principalment afectaven el conjunt consistien en un important problema de consolidació dels estrats de suport, els quals mostraven una clara separació amb el mur. Açò havia conduït a l'obra a la important quantitat de pèrdues que en l'actualitat presentava. El problema es veia agreujat per les diferents picades que l'*intonaco* (allisament) havia sofrit abans de que tota la pintura siguera recoberta i ocultada.

Aquesta ocultació; ha afavorit la conservació de la pintura al llarg del temps, però ha empitjorat i agreujat diferents patologies i alteracions.

L'altra patologia que afectava l'obra era l'enorme quantitat de pèrdues de color que la pel·lícula pictòrica mostrava. Aquesta situació havia estat provocada pel continu llavat al qual n'havia estat sotmesa, ja que l'estança en la que les pintures es trobaven estava en tal estat de ruïna que no conservava cobertes ni quasi murs. Donada aquesta situació, l'aigua de pluja ha anat dissolent l'estrat de color a la vegada que ha anat contribuint amb l'ajuda del vent i altres factors aliens a l'obra a la pèrdua dels diferents estrats.

Si comencem per el grup 1, en primer lloc i després d'haver consolidat la estructura d'estrats de suport, es van retirar les restes de morter que encara cobrien la superfície de l'obra amb un martell i un xicotet cisell, amb cura de no danyar l'obra. Seguidament, amb un bisturí, es van eliminar les gotes i taques de cera que es trobaven disperses per la pintura. Aquesta operació fou senzilla i no va comprendre més dificultat.

Els tractaments de neteja de tipus químic que es van realitzar van ser molt puntuals i van consistir en l'ús d'hidròxid d'amoni dissolt al 3% en aigua destil·lada per a eliminar les restes de vels blanquinosos d'algeps.

Aquesta operació va ser precedida d'un rentat amb esponja natural humida per tal d'eliminar eventuals residus. En aquest pas es va aprofitar per a eliminar les proteccions de paper japonès existents sobre la pintura els quals es trobaven sostenint els fragments més solts abans de la consolidació.

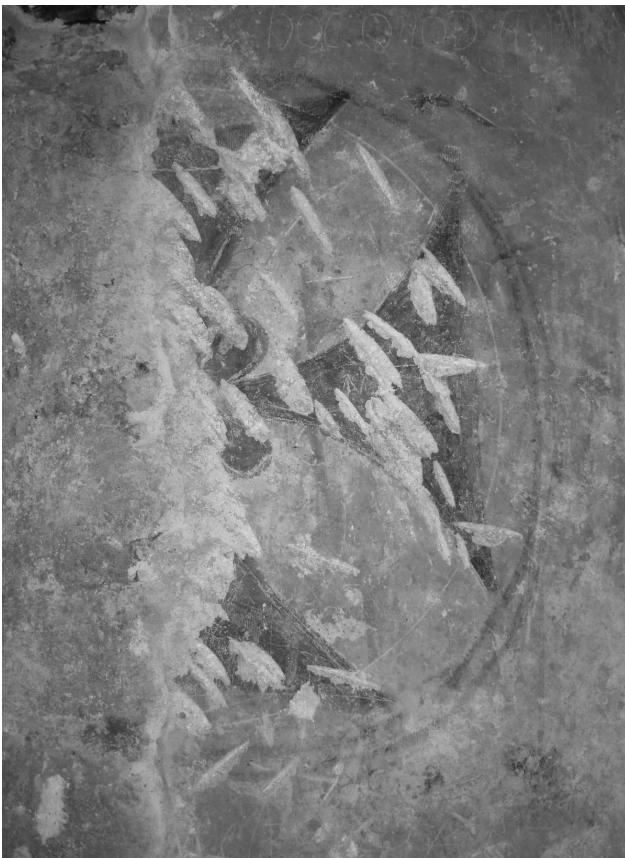
Figura 2. Pintura situada a la estanca superior que representa una estrella al estil medieval

A l'igual que ocorria amb l'obra descrita a l'apartat anterior, també en aquest cas les restes de pintura conservades mostraven un greu atac de repicats de l'*intonaco*. En el cas d'aquesta pintura, la quantitat que mancava d'aquest estrat esmentat era molt important, i podia observar-se l'estat de disgregació que presentaven les capes més internes del mur. L'enorme quantitat de pèrdues d'estrats també en aquest cas havia estat provocada per la mala unió existent entre ells, sobretot entre l'estrat d'algeps (*intonaco*) i els més inferiors.

En aquest cas, en canvi, la pintura no ha sofrit dissolució per efecte de pluges donat que aquesta estança de l'edifici conservava més íntegres els seus murs.

Per a la consolidació de la pintura que representa la creu medieval (en endavant "grup 2") es va optar per el morter comercial donades les condicions d'accés a la pintura, que no permetia l'aplicació de puntals. Aquest morter generava la unió sense la necessitat de pressió.)

La neteja del grup 2 es va limitar també a la tamponació amb esponja humida per tal d'eliminar la pols i les proteccions de paper japonès existents sobre la pintura.

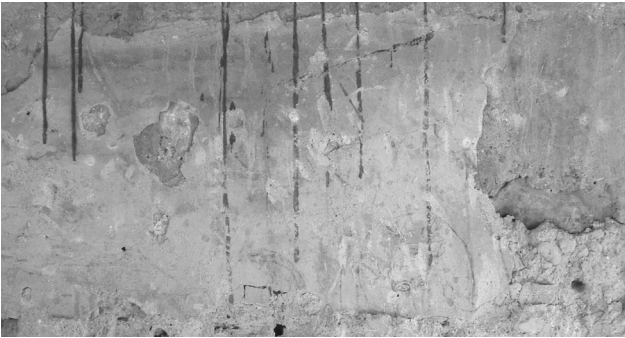
Figura 3. Pintura situada a la estanca superior; sols es conserva part dels caps de tres figures

En el cas del fragment que representava personatges sacres la pintura a més ha estat embrutada per rajades de quitrà que durant la rehabilitació de l'edifici han anat caient sobre ella.

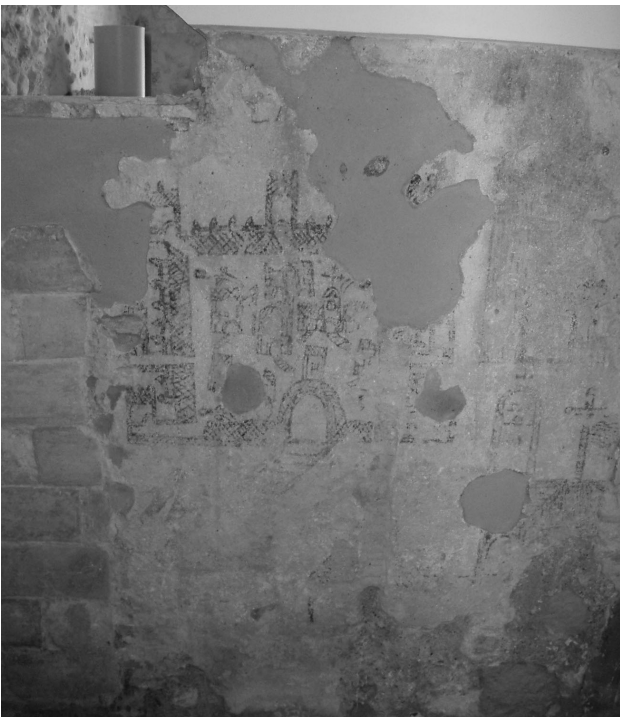
Figura 4. La figuració pareix descriure el que era el plànol de l'antiga Vila d'Ontinyent

També en aquest cas l'obra es mostrava recoberta per morters de diferent natura que va ser necessari extraure per tal de poder analitzar l'estat de conservació de l'obra subjacent.

Podem destacar com a principals patologies d'una banda els faltants de l'últim estrat de morter, el qual semblava haver estat retallat en algun moment amb la intenció de col·locar segles vans en forma de portes o accessos en aquest murs.

Actualment aquestos es mostraven ja cegats per mig de rajola disposada a mode d'isòdom i amb un rejuntat recobert per algeps. D'altra banda, altra qüestió no menys important consisteix en l'estat de disgregació i fragmentació que mostraven els diferents morters que componen l'estratificació del conjunt, cosa relativament acceptable en un mur de tal antiguitat. En zones puntuals s'observaven a més abolsaments en l'últim estrat.

En canvi, en el cas del grup 3, la neteja va ser encara més reduïda, debut a les característiques superficials de l'obra. D'una banda la neteja començà per la eliminació dels morters que la recobrien amb ajuda de cisell i martell.

Seguidament es van retirar els vels i estrats d'algeps amb un bisturi i altres ferramentes de precisió. I per a acabar, per tal d'eliminar els residus de morters i pols dipositada en la pintura, es va realitzar una neteja amb brotxa en sec.

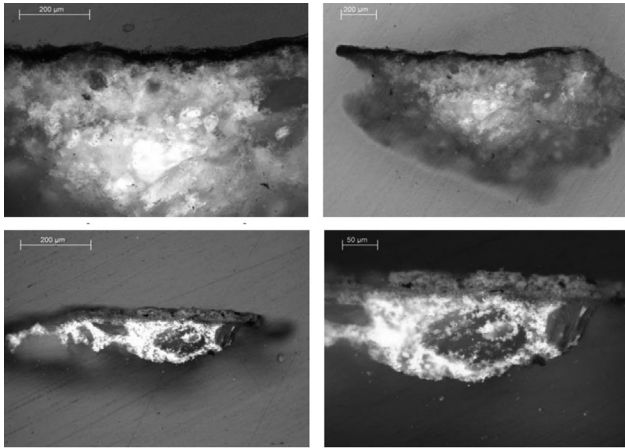
Figura 5. Dalt: En la imatge de la secció transversal de la mostra C.Negre s'aprecia un estrat superficial de textura molt fina i de reduït espessor (15-60 µm), sobre un morter de tonalitat beix i distribució heteromètrica de grans translúcids i de tonalitat ocre clar. Baix: L'anàlisi mitjançant SEM/EDX d'aquesta mostra ha permès identificar en el suport la presència majoritària de guix i minerals silíceos accessoris (Espectres 1-3). D'altra banda, en les anàlisis puntuals realitzades en l'estrat pictòric blau s'ha identificat atzurita i blanc de plom, així com grans aïllats de vermell òxid de ferro (hematita), minerals accessoris de l'atzurita (quars) i calcita, com a càrrega i/o mineral accessori. En l'estrat vermellós subjacent s'ha detectat vermell i terres, com a pigments i calcita i guix com a càrregues

La caracterització química d'aquesta mostra mitjançant Microscopia Electrònica d'Escombratge amb microanàlisi de rajos-X (SEM/EDX) ha permès identificar la presència majoritària de guix com a material aglomerant del morter. L'àrid presenta una naturalesa mixta, carbonàtica (calcita) i silíceica (quars i aluminosilicats), i també s'han identificat grans de guix. Aquests resultats s'han corroborat tant en les corresponents distribucions puntuals d'elements, com en les anàlisis puntuals realitzades (Veure figura 5).

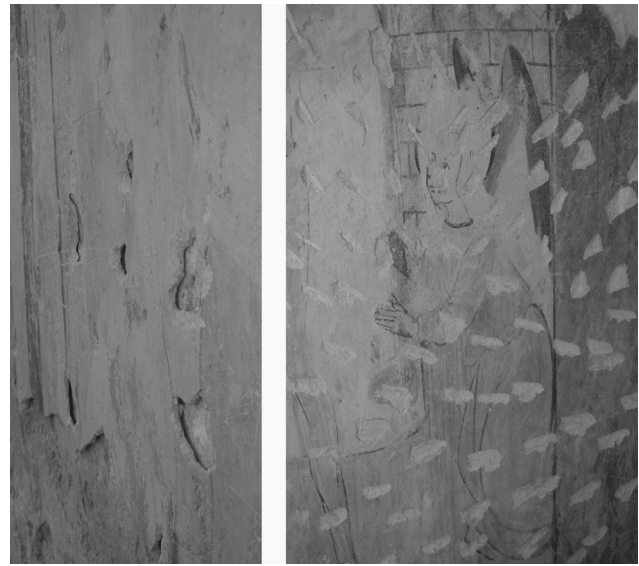
Figura 6. S'observen la descohesió dels estrats dels morters i les picades fetes per a que agarre el morter que cobria i ocultava les pintures

En el cas de l'obra "Martiri de San Sebastià" (en endavant "grup 1" (Veure figura 6)), la consolidació dels estrats ha estat realitzada amb diferents materials depenent de la zona a sanear. De manera

general, i després d'humectar convenientment les zones amb una solució hidroalcohòlica al 50%, es va injectar un morter elaborat a base de:

- 1 volum de quarsita super-ventilada
- 1 de putzolana⁷
- 2 volums de calç grassa
- Aigua destil·lada

El volum afegit d'aigua destil·lada va dependre de les necessitats de consistència del morter, afegint-ne més quan es necessitava un morter més líquid i disminuint el volum quan es necessitava un morter més espès. L'aplicació es va realitzar amb xeringa, i en tots els casos es va sotmetre la zona a pressió amb puntals durant 48-72 hores, fins que l'àrea secà per complet.

A causa del delicat estat de conservació de l'estrat pictòric, ha estat imprescindible la realització de l'operació de fixat dels estrats tant del pictòric superficial com dels diferents estrats de morter, per poder dur a terme els processos d'eliminació de brutícia. Algunes zones (en funció del tipus de separació entre els estrats s'ha procedit a provar per al fixat d'escates i petits aixecaments), que o bé no responien a l'aplicació de l'anterior mescla o bé no disposaven del suficient espai per a colar el dens morter anterior, foren tractades amb un morter comercial, el PLM-I⁸, més fi que l'anterior. Aquest producte, elaborat a base de calç, materials inerts, resines sintètiques i altres additius, generava una bona adhesió entre les capes de morter, a més de no clavellar-se.

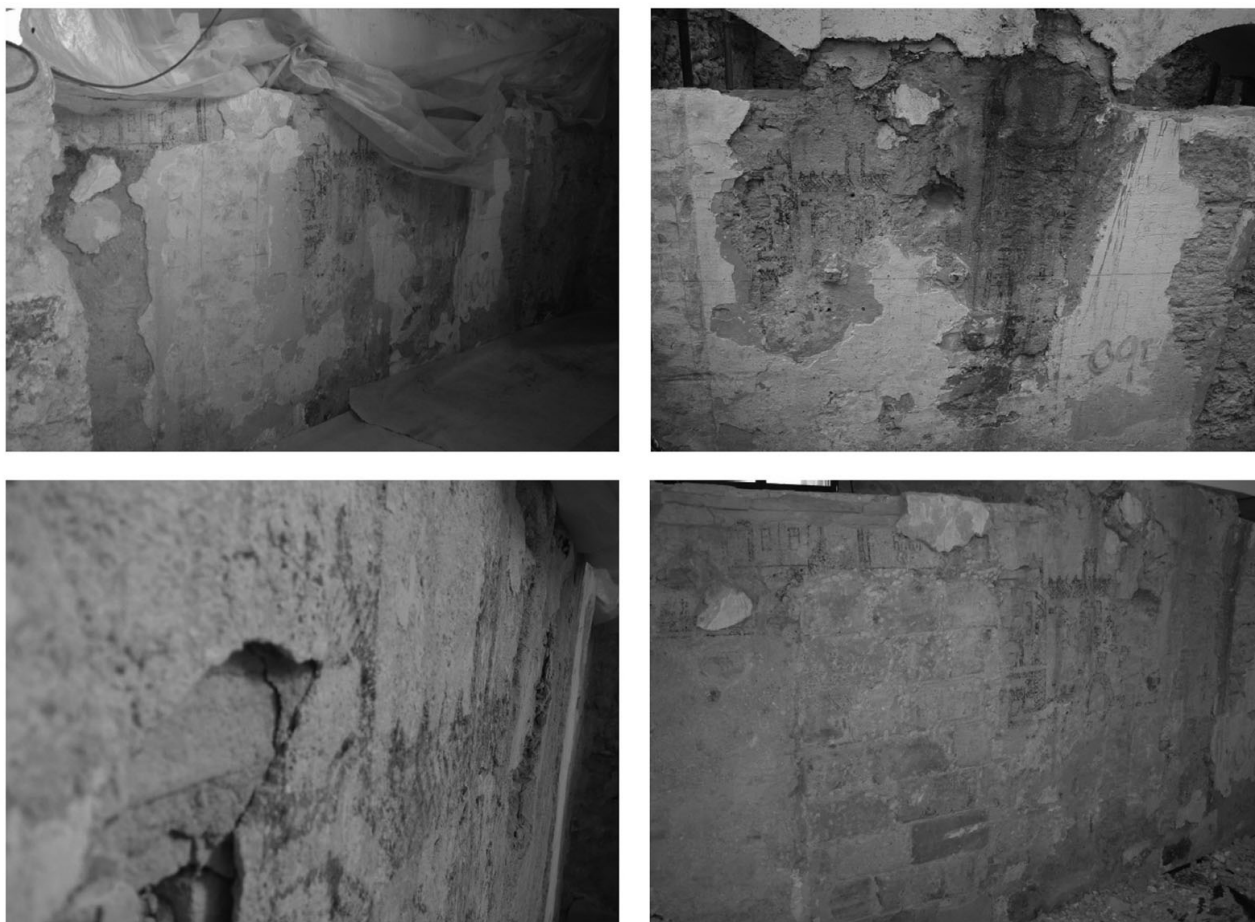
Figura 7. De dalt a dreta i de baix a dreta; es percep l'estat de conservació abans de la restauració, on podem apreciar la descohesió del morter, la descohesió entre estrats i els accessos fets al mur

El cas de la consolidació de la pintura que representa el plànol de la vila (en endavant "grup 3" (Veure figura 7) es va començar amb el morter descrit en el cas de la consolidació del grup 1.

Com que aquest morter clavillava amb facilitat debut als importants volums a emplenar, es va optar per emprar el morter comercial (PLM-I), el qual no sofria aquest problema.
