Bewertung des Umbaupotenzials des E-A-Palais anhand einer konstruktiven Analyse der Bausubstanz sowie der Planung konkreter Umbau- und Sanierungsmaßnahmen.

Sommersemester 2011

Ilona Listerri Glück

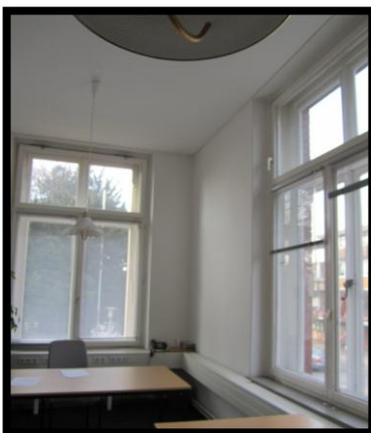
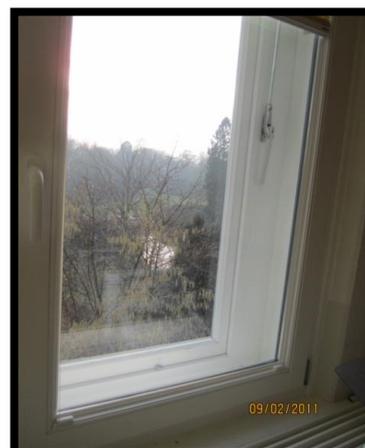
Kastenfenster

Im gesamten Gebäude befinden sich Kastenfenster, die erneuert werden müssen. Im Kellergeschoss sind einfachverglaste Holzfenster vorhanden. Dies führt zu Feuchtigkeitsschäden. Innentüren sind aus hochwertigem Holz und teilweise sind alte Massivholz Türen aus der Zeit als Palais noch vorhanden.

Die Einfachfenster sind erneuerungsbedürftig.

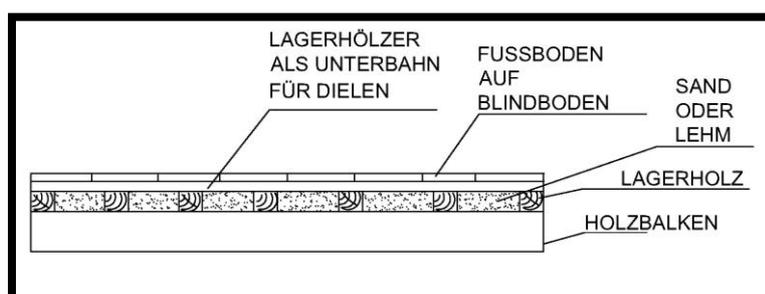
Holzbalkendecken haben einen mangelhaften Schallschutz. Die Dielenböden bieten keinen Trittschallschutz. Geringer Luftschallschutz.

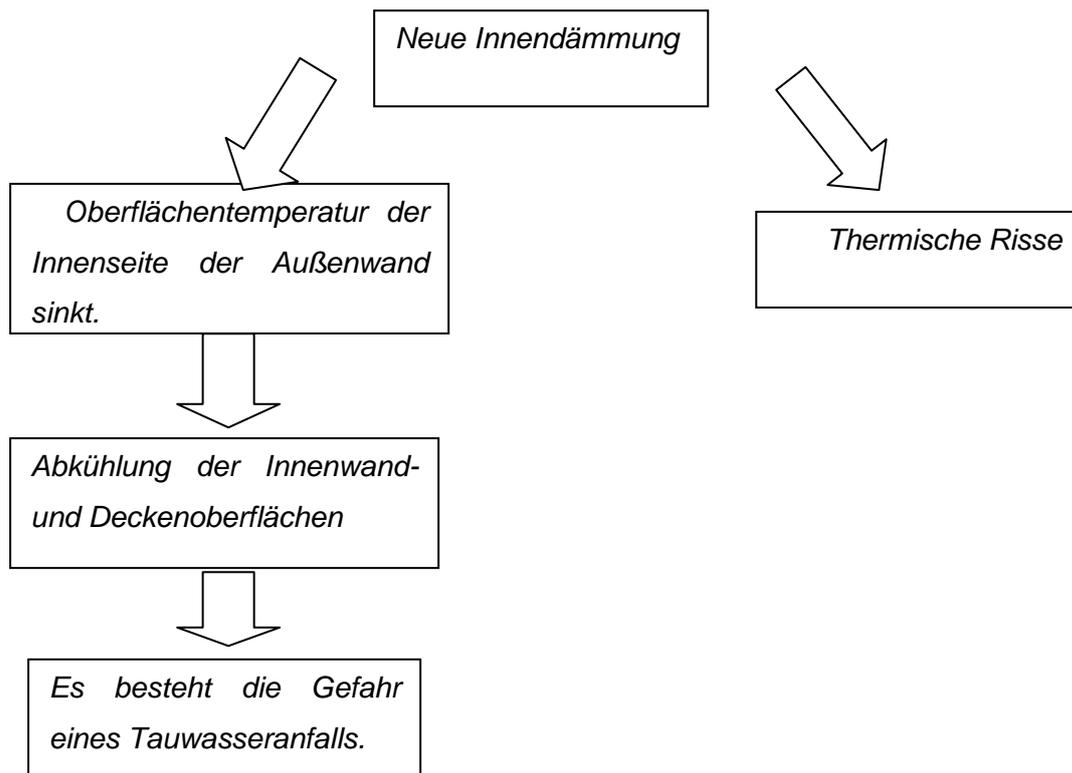
Zu starke Innendämmungen können Wärmebrücken und Thermische Risse verursachen:

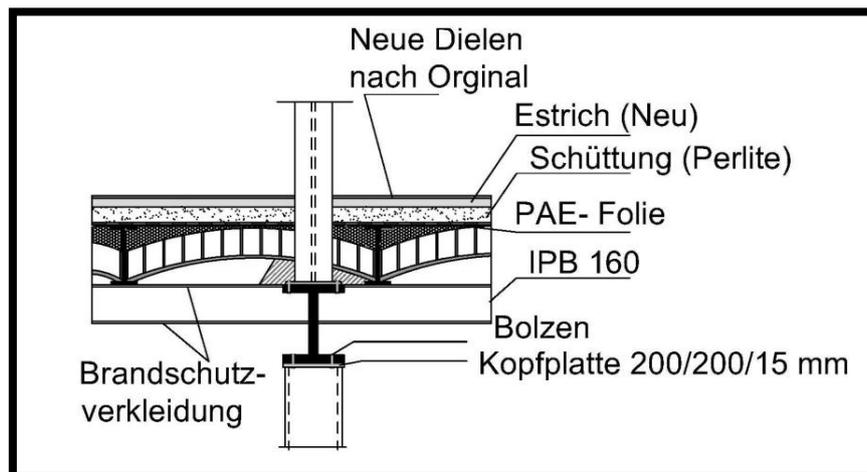
Das Verrosten der Stahlträger. Diese sollte man stichprobenartig entfernt werden um vom Statiker untersuchen zu lassen.
