ANÁLISIS ESTRUCTURAL DE LA CÚPULA DE LA IGLESIA DE TODOLELLA

A. Martínez Boquera, A. Alonso Durá, L. de Mazarredo Aznar y V. Llopis Pulido
 Instituto Universitario de Restauración de Patrimonio de la Universidad Politécnica de Valencia
 Análisis y actuación en arquitectura monumental e histórica

TITLE: *Structural analysis of the dome of Todolella Church*

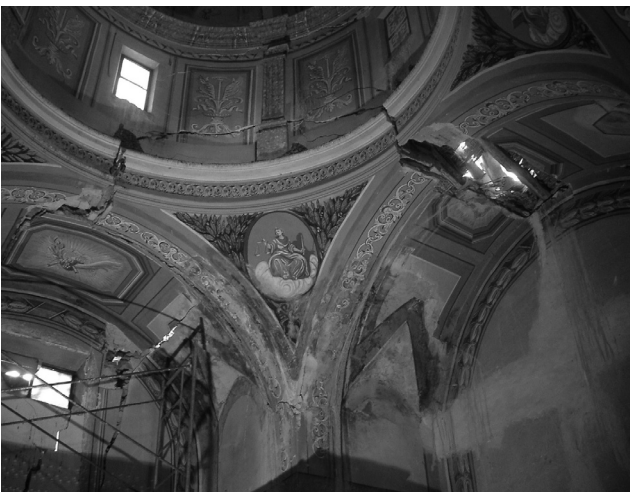
Se rompen los arcos en A R(Y30/X20,X30) y en D S(X20/Y20,Y30) en la proximidad de la clave, de modo muy similar.

El tambor tiene una grieta entre las claves de los arcos R y S, que atraviesa todo el espesor. Sigue la directriz de un arco de descarga. En respuesta al asiento de los arcos R y S.

Figura 2. Vista daños arcos y tambor

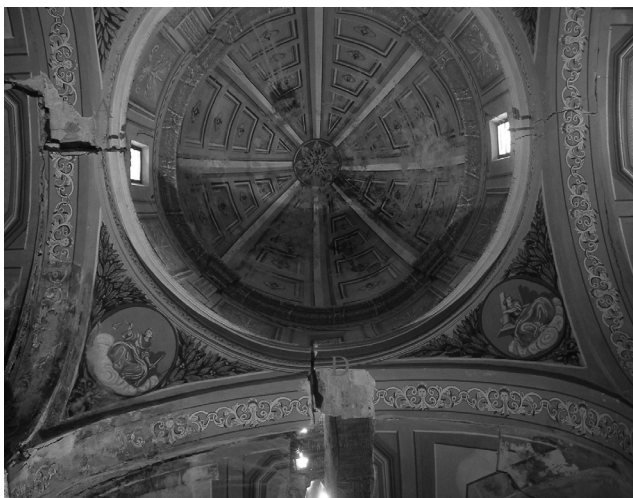
La rotura en el punto A del arco R(Y30/X20,X30), entre las secciones 1-2 se produce en toda su profundidad y tiene unos anchos

que varían según la altura entre 23mm y 50 mm sin que continúe superiormente, hacia el tambor. Además se aprecia que el intradós del arco, en el intervalo del ancho de la grieta tiene un descenso de la parte izquierda respecto la derecha de 75 mm (punto de observación el centro). Complementariamente se produce un desplazamiento radial de 5 mm.

En el punto D del arco S(X20/Y20,Y30), vuelve a producirse la rotura en toda la profundidad y tiene un ancho variable según la altura del orden de los 200mm, cerrándose en la parte superior.

También es evidente que el intradós del arco, en el intervalo del ancho de la grieta tiene un descenso de la parte derecha respecto la izquierda de 75 mm (punto de observación el centro). Complementariamente se produce un desplazamiento radial de 20 mm.

Figura 3. Vista daños arco toral

En el caso de los arcos fisurados, para rellenar el hueco tratando de conseguir la mayor penetración posible, se aplicaron diversas manos de lechadas de cal o aguadas muy diluidas.

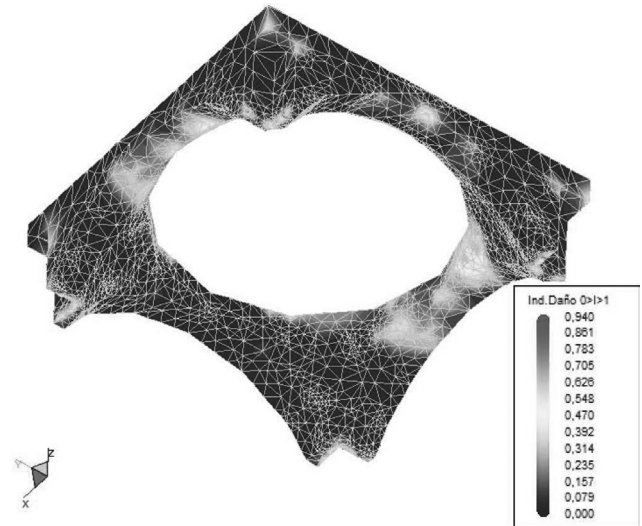
Figura 12. Índices de daño en los arcos y las pechinas para la totalidad de la carga gravitatoria

Los gráficos de los índices de daño muestra zonas muy localizadas en las que ha aparecido fisuras por tracción. Son fisuras típicas en estructuras abovedadas como en las claves de los arcos y encuentros de éstos con los muros.

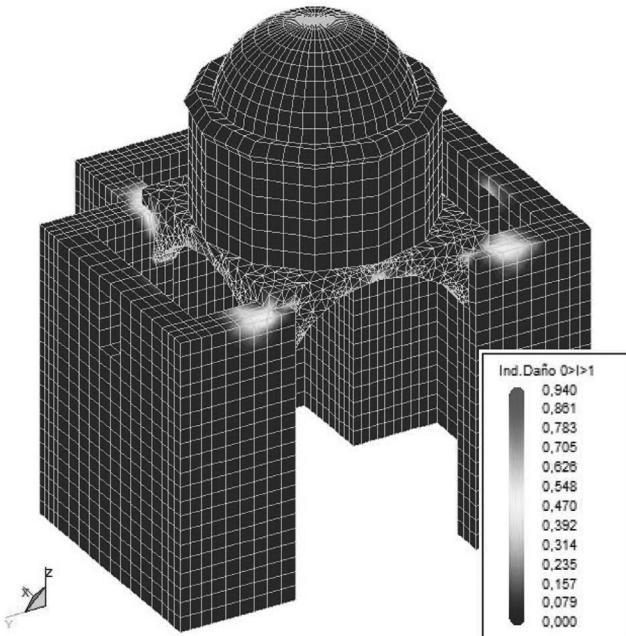
Figura 11. Índices de daño en toda la estructura para la totalidad de la carga gravitatoria

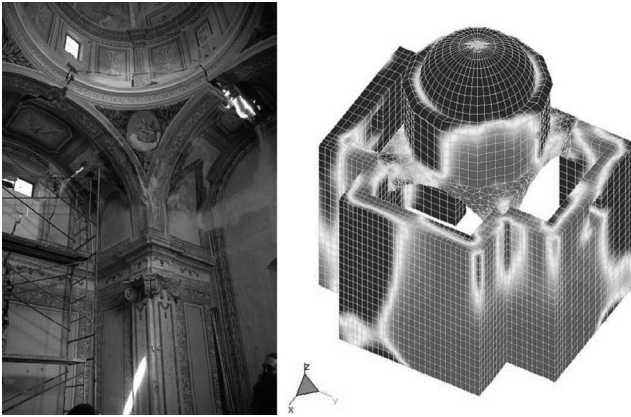
De los datos obtenidos, se deduce que la pilastra RS.(Y30/X20) sobre la que descansan los arcos R y S ha descendido aproximadamente 75 mm y ha causado la rotura de los arcos. En las otras tres pilastras no se ha detectado asiento alguno. Analizando la geometría de la deformación, la interpretación acorde es que la pilastra contrafuerte RS, desciende el mismo valor que la diferencia de nivel en ambos lados de la grieta del arco y precisamente ese valor. La causa de la fractura, por tanto, hay que atribuirla a un asiento de la cimentación por fallo del terreno.

Figura 13. Rotura de los arcos torales, tambor y muros

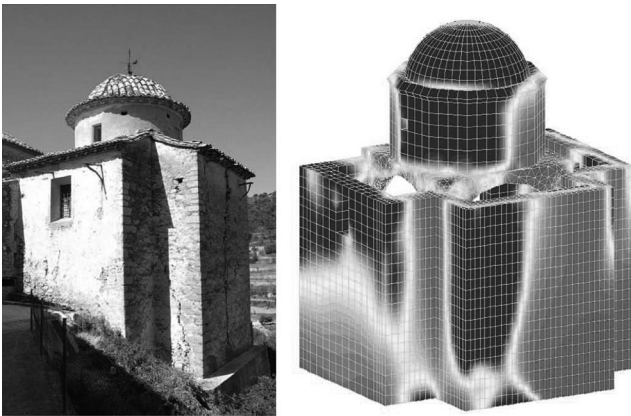
En los muros exteriores entre contrafuertes, en el (X10/Y20,Y30) y en el (Y40/X20,X30) se produce una rotura del muro en todo su espesor aproximadamente en el centro.

Las grietas aumentan su anchura desde bajo hacia arriba. El tercer lado el (X40/Y20,Y30) no se aprecia ninguna grieta. El cuarto lado no existe ya que es la nave que conecta con el presbiterio.

Figura 14. Vista exterior de la rotura de muros

Los muros. Se sanan las juntas existentes. Se consolida el mortero de tierra con aguadas de cal, y la junta exterior se rellena con mortero de cal hidráulica CLH2 natural, de baja dosificación, primando la elasticidad frente a la resistencia. El rejuntado exterior se realiza rebosando mínimamente la piedra la cual queda vista en las partes centrales o salientes.

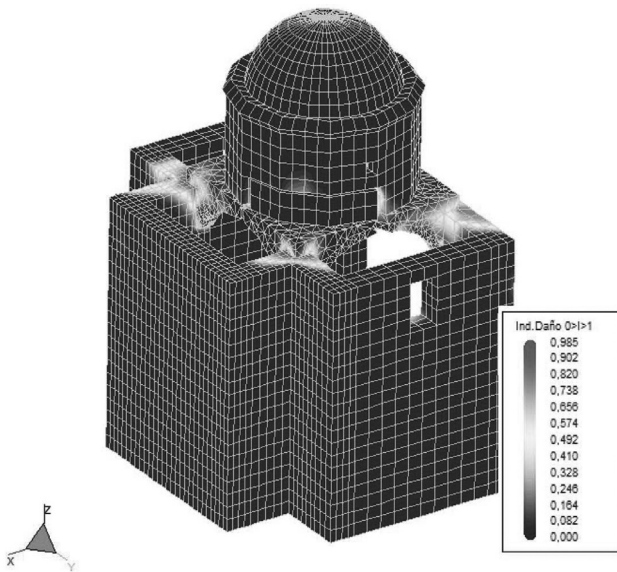
El análisis numérico de este modelo muestra que la estructura rota es estable y no se producen nuevos mecanismos. Esto es congruente con la estructura real que ha permanecido estable, con parte del tambor en voladizo, durante mucho tiempo desde su rotura hasta la intervención realizada.

Figura 17. Modelo de daños aplicado a la malla modificada por las fisuras

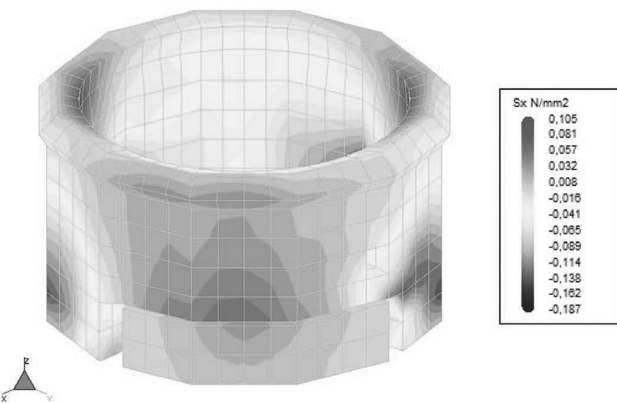
En la parte del tambor por encima de la fisura horizontal se forma un mecanismo de "arco de descarga", como muestran las tensiones horizontales en la Figura anterior. Esto hace que se produzca una especie de voladizo en curva que permanece estable.

Figura 18. Tensiones horizontales en el tambor
