INTERVENCIÓN Y CONSOLIDACIÓN DEL SEGUNDO RECINTO AMURALLADO DEL CASTILLO DE BIAR

Miguel del Rey Aynat y Antonio Gallud Martínez

Instituto Universitario de Restauración de Patrimonio de la Universidad Politécnica de Valencia

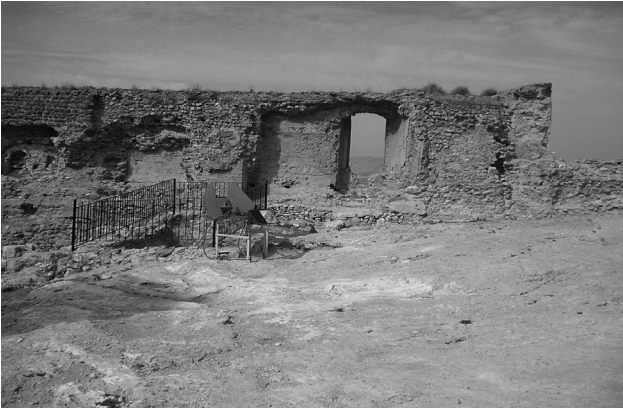
Figura 3. Estado del muro Oeste antes de la intervención en su cara interior

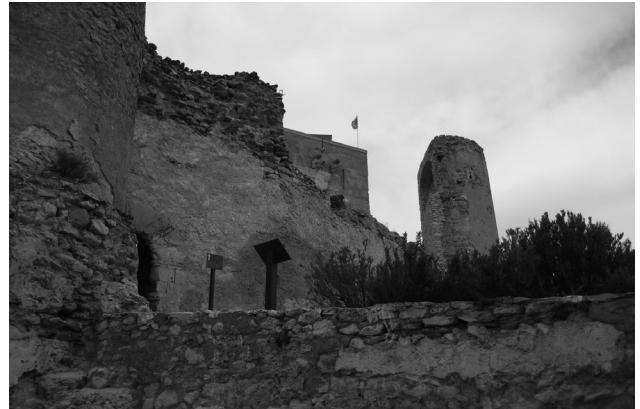
Figura 6. Estado del muro Sur antes de la intervención en su cara exterior

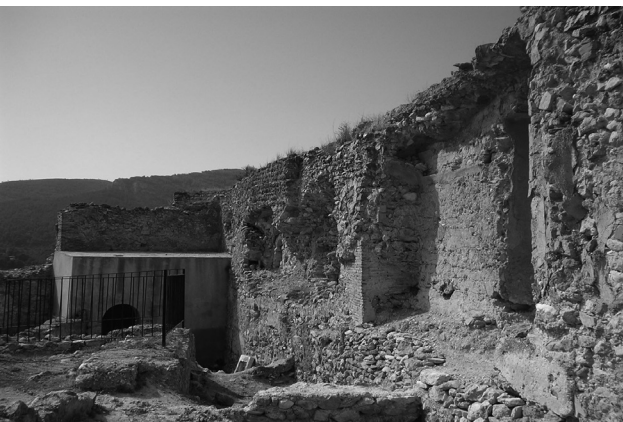
Figura 4. Estado del muro Oeste antes de la intervención en su cara interior

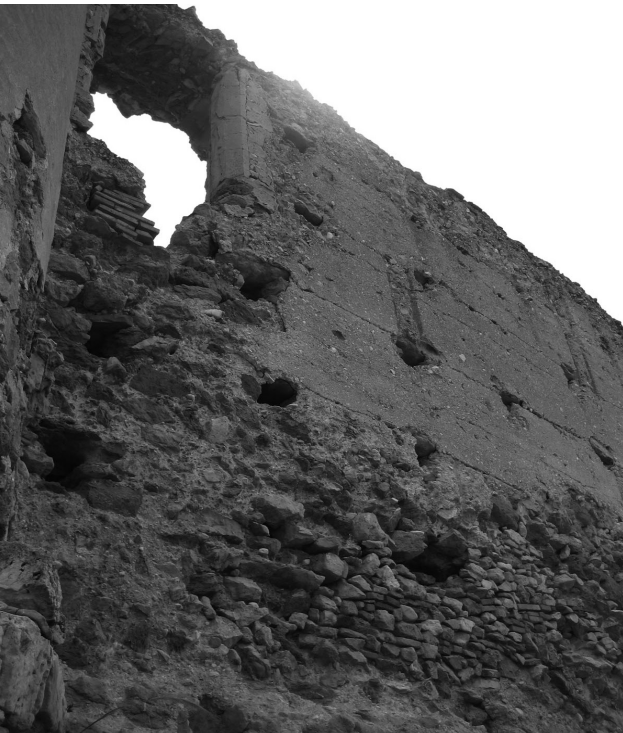
Figura 5. Detalle del estado del muro Oeste antes de la intervención en su cara exterior

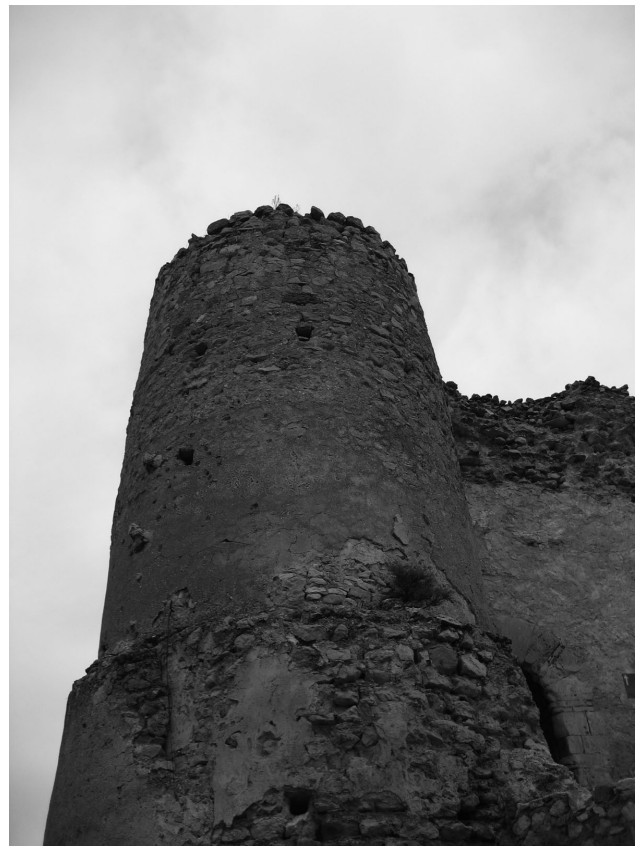
Figura 7. Torre Sur de la muralla interna antes de la intervención

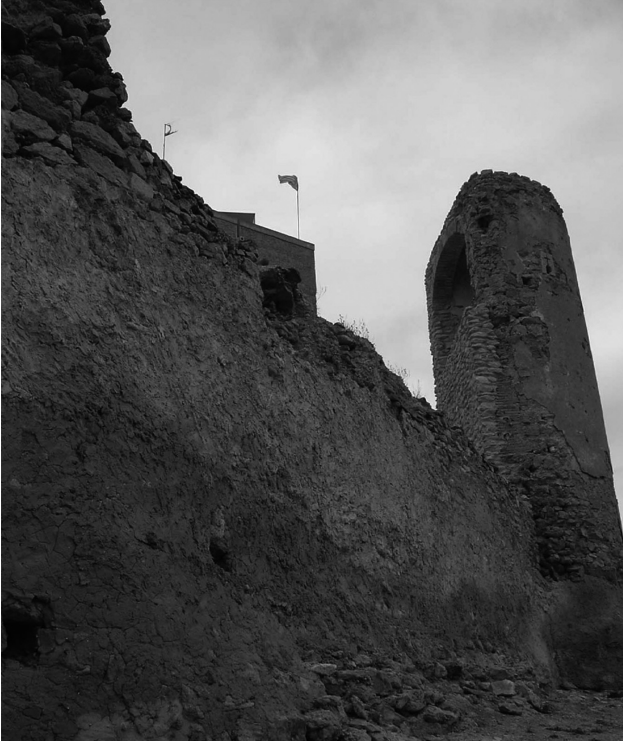
Figura 8. Lienzo Sur de la muralla interna antes de la intervención en su cara exterior

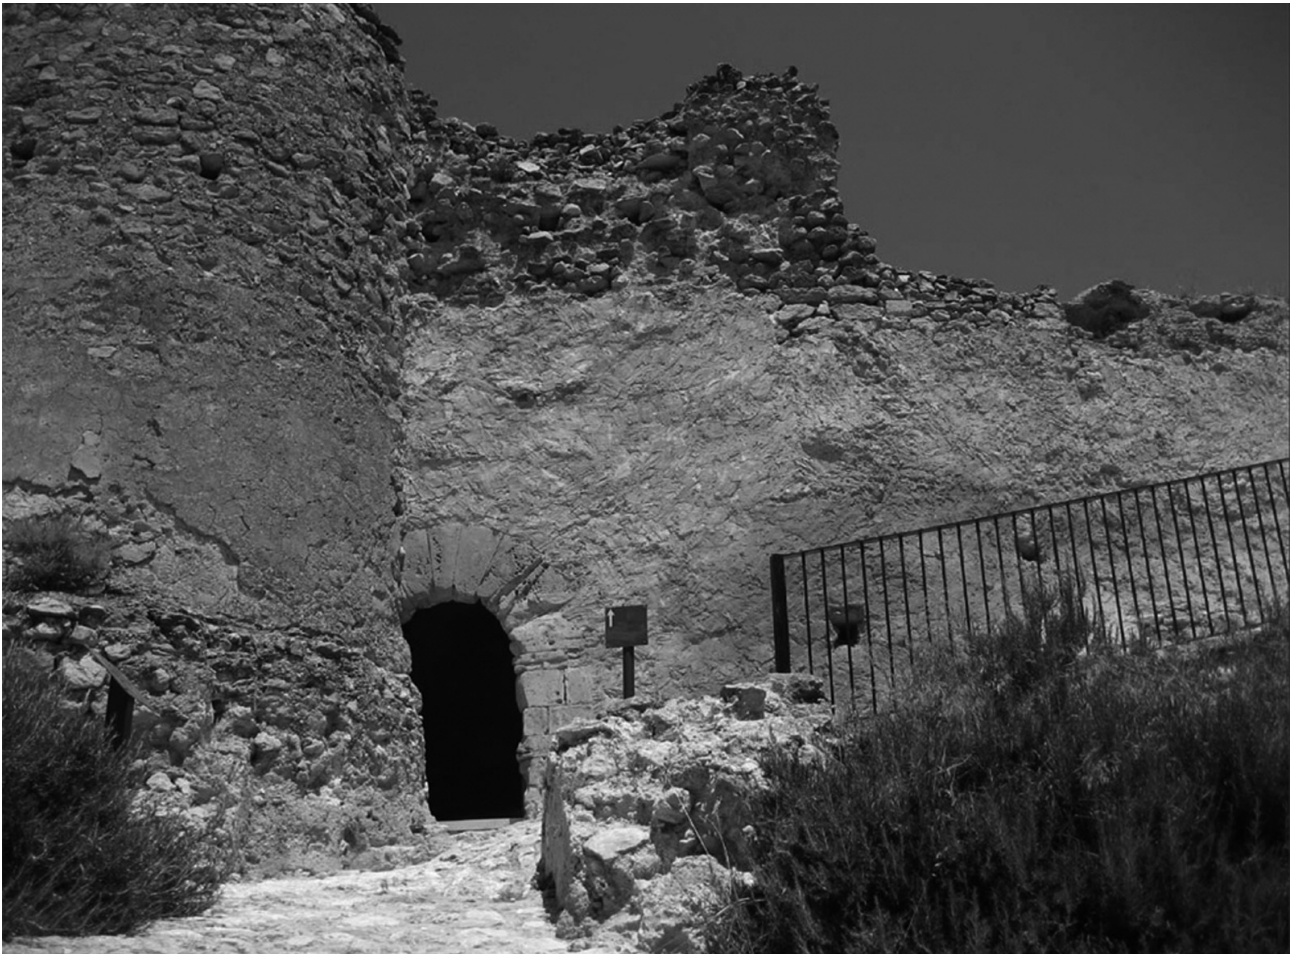
Figura 9. Lienzo Sur de la muralla interna antes de la intervención en su cara exterior

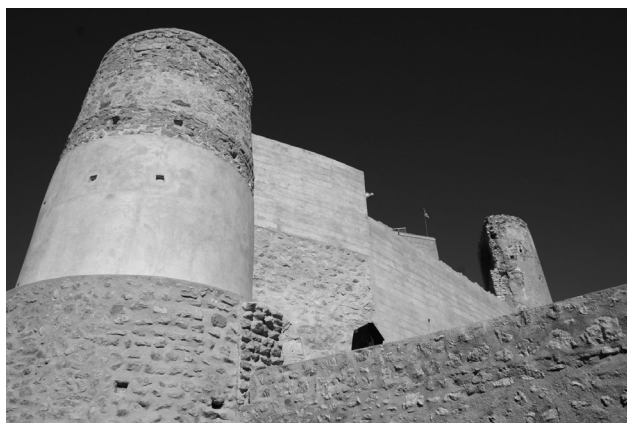
Figura 18. Exterior del muro Sur y la torre Sur tras la intervención

Cada una de las fábricas se ha restaurado siguiendo su propia naturaleza y utilizando una combinación de técnicas tradicionales y productos de alta calidad en intervenciones concretas: Consolidación de bases de paramentos, llenado y sellado de fisuras en morteros, anclajes de las diversas láminas de muros, tonificación e impermeabilización de los muros, etc.

En las zonas erosionadas se ha repuesto el plano con un encofrado y mortero bastardo de cal coloreado con la propia arena, de tono muy similar al original. Cromatismo que más tarde se ha tonificado con diluyentes de silicato. Diluido en agua utilizando los colorantes específicos del silicato, se elabora una base del color a tratar aplicando dos o tres manos hasta conseguir la igualación y entonación del mortero a tratar. Cuando la base es más oscura que la entonación de la superficie se utiliza base de silicato en pasta y se diluye hasta conseguir la entonación adecuada.

Por último se han impermeabilizado los muros y en especial los planos superiores y salientes de los muros. La hidrofugación de las coronaciones se realizó mediante aplicación de hidrofugante por pulverización 3 manos hasta saturación, el material empleado se elabora en las instalaciones de la empresa, se trata de un hidrofugante a base de siloxanos diluido en disolvente sin olor

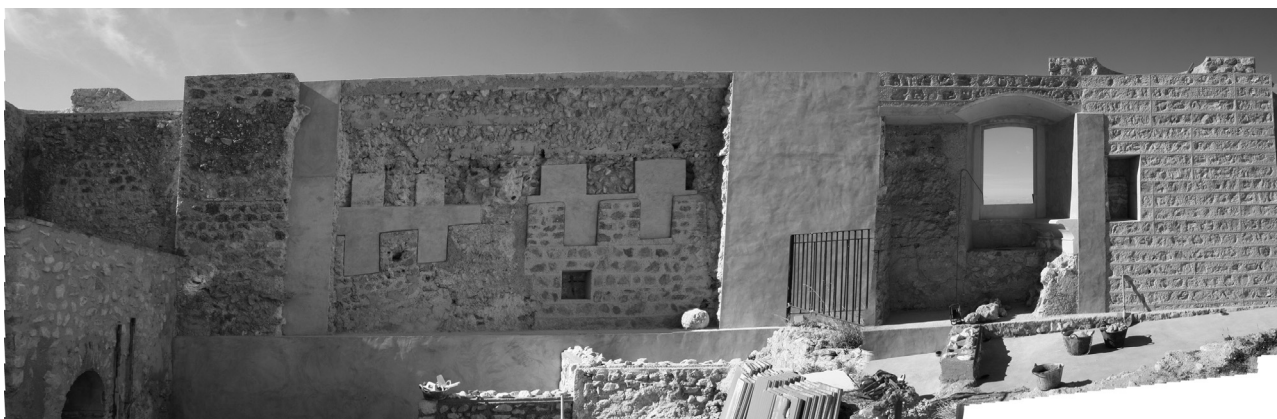
Figura 21. Vista frontal del interior del muro Oeste. Intervención

Encontramos en el muro oeste tres momentos muy distintos. El primero construido con una mampostería encofrada y tomada con un mortero de cal, sobre la cual se levantan pequeños merlones de mampostería a partir del adarve que se sitúa a escasos metro y medio del nivel interior del patio de armas.

Las técnicas constructivas se han respetado en cada uno de los puntos, resolviéndose el lienzo exterior con un encofrado de madera de tabla lisas y ancho de palmo valenciano, conservando amplias zonas de muro original con su textura y acabado, preparando las bases de los paramentos mediante aplicación de base de silicato diluido, como se indicó en el caso del muro sur. De la misma manera se han tratado las fisuras y concavidades en los paramentos conservados en su acabado original.

Por último se han tonificado el paramento y se impermeabilizó, tal como se descrito anteriormente.

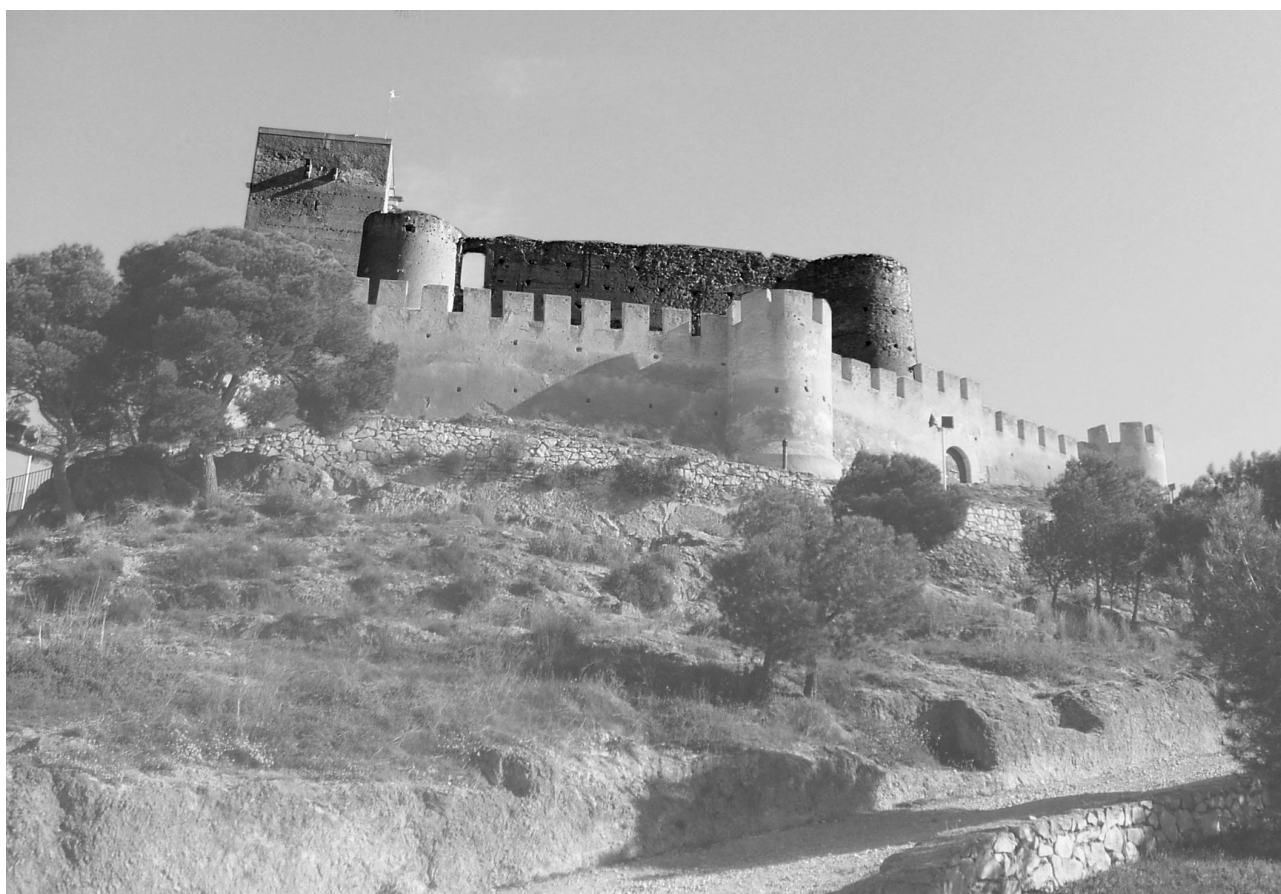
Figura 23. Comparativa del estado antes y después de la intervención de la cara Oeste del Castillo de Biar

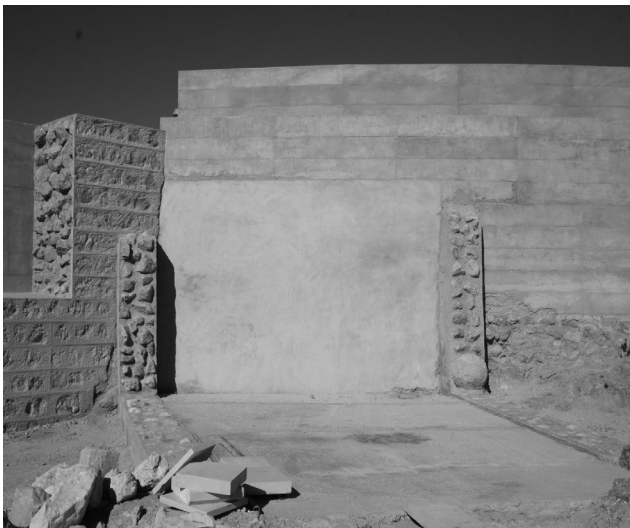
Figura 25. Lienzo interior del muro Norte. Huella de la antigua ermita

Sobre la roca existe la impronta de la antigua ermita, la capilla del castillo. Impronta que nos indica que este edificio tuvo varias configuraciones en el tiempo, pues no coincide exactamente la impronta existente sobre la roca, con la imagen que nos muestran las fotografías existentes desde inicios del S. XX. Ello nos lleva a pensar que la última de las ermitas existentes estaba más vinculada al uso de cementerio de los siglos XVIII y XIX; mientras que la capilla original del castillo debió ser otra, situada en el mismo lugar, aunque de forma algo diferente, posiblemente en cruz griega, mientras que la que podemos observar en las imágenes era cuadrilonga y abocinada, con la fachada de la puerta más estrecha y el fondo más ancho. La huella de esta última capilla se ha solado con piedra caliza de 7 cm de espesor colocada a la romana.

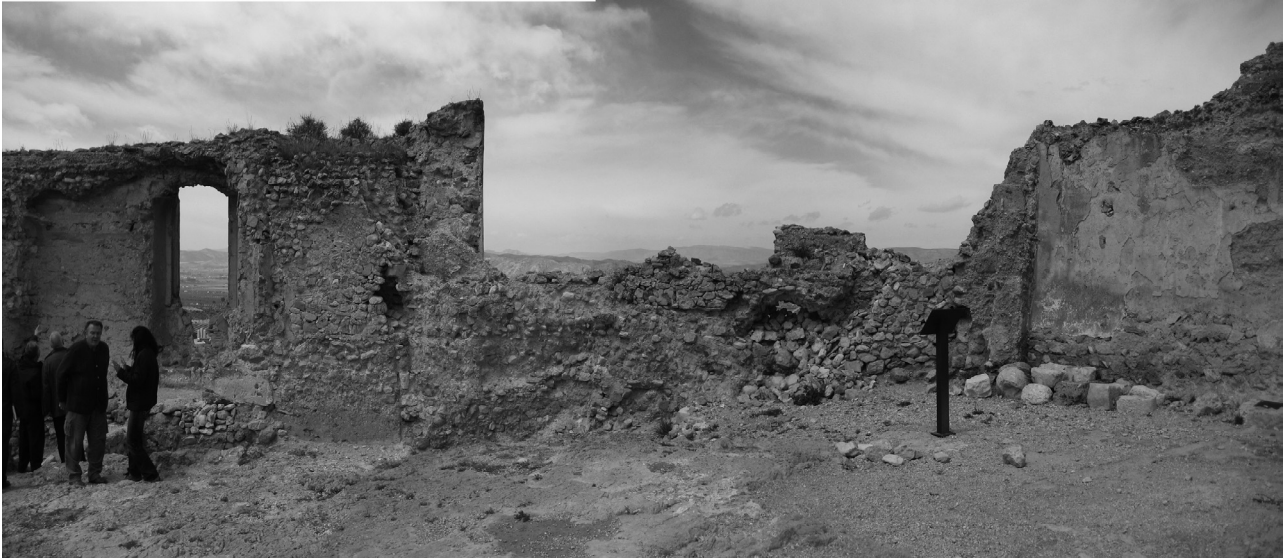
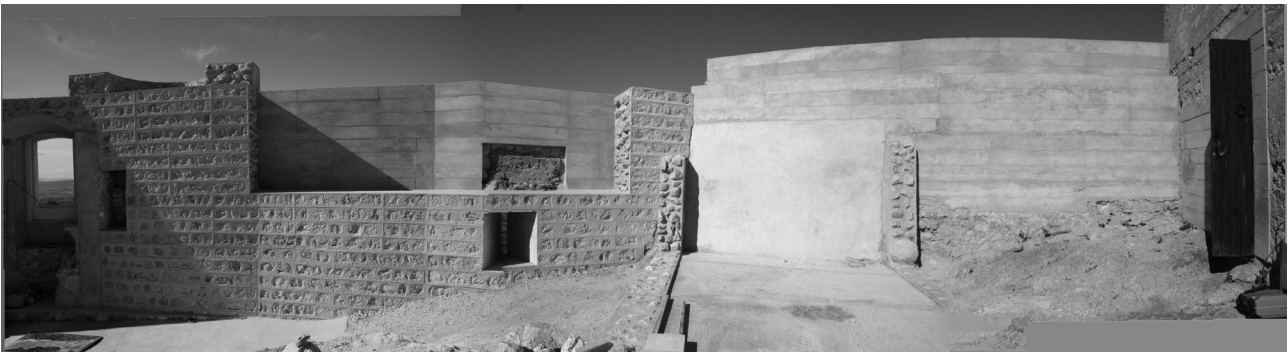
Figura 26. Comparativa del estado anterior y posterior a la intervención del lienzo interior de los muros Oeste y Norte

El muro en el tramo primeramente descrito, por su parte interna, se ha levantado hasta el nivel del adarve islámico original con el material como este fue construido, con mampostería encofrada; mientras que a partir de esta altura se levanta con un tapial de mortero de cal bastardo.

Por la parte externa el muro presenta toda su altura y se ha restaurado con el encofrado de tabla de palmo valenciano y fábrica de tapial de mortero de cal bastardo. En la parte baja de este muro encontramos una saetera de amplia dimensión, posiblemente de época cristiana, que defendía la parte externa del lienzo del primer recinto amurallado
