Línea: Cigüeñales

Operación: 20C

Estación: Central de lubricación

Brochadora

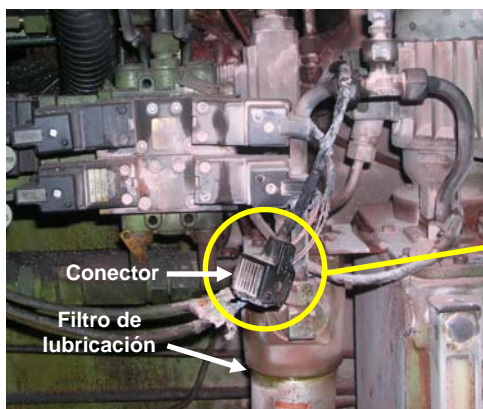
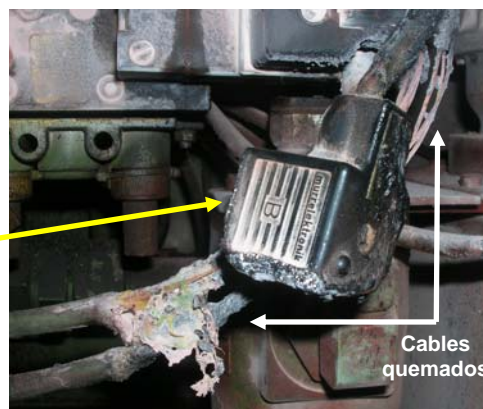
Se ha quemado el conector del filtro de aceite de lubricación de la Operación 20C de Cigüeñales. La máquina indicaba fallo de filtro de lubricación y además el operario percibió olor a quemado. Esto le hizo ver que los cables estaban quemados como puede apreciarse en la siguiente fotografía.

El cable que activa el presostato de señal del filtro se ha calentado. Debido a un problema con los filtros se puenteó la señal en el conector para poder seguir trabajando. Si accidentalmente entra en contacto el positivo con el negativo se produce un calentamiento excesivo en el cable. Esto unido a la contaminación producida por el aceite acumulado en el interior de la máquina puede provocar un incendio. Este aceite proviene del engrase de la operación y de fugas del circuito hidráulico, y cae a unas bandejas de recogida que hay instaladas en su interior, pero su vaciado resulta muy difícil debido a la posición en que se encuentran. Normalmente se llenan y rebosan, apareciendo fugas en el suelo junto a la máquina. Asimismo hay superficies internas de la máquina cubiertas de viruta, que si entra en contacto con el aceite puede descomponerse e incendiarse.

<p>Superficies limpias</p> <p>Bandejas limpias</p> </div> </div> <ul style="list-style-type: none"> <li>• Reparar conectores de chivato en filtro sucio y filtro limpio</li> <li>• Cambiar el filtro de lubricación</li> </ul>

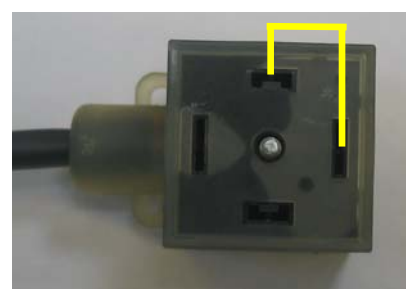
Esquema de puente inadecuado

- En caso de necesidad de hacer un puente debido a una emergencia se debe hacer en el regletero correspondiente y no en el conector de la electroválvula. En las operaciones 20B y 20C se deben unir I0710 con la alimentación 15082 en el cabezal izquierdo, y I3312 con la alimentación 15082 en el cabezal derecho, como indican las siguientes figuras. Diciembre 2007.

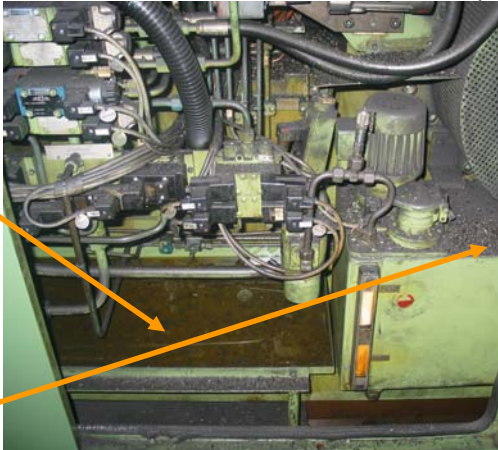
<p>Aceite en las bandejas</p> <p>Viruta en las superficies</p> </div> <div style="text-align: center;">

Personal Involucrado	ACCIONES REALIZADAS
J. Hernández Moncobra S. Diago J. Abellán J. Gascó T. Saez	<ul style="list-style-type: none"> <li>• Limpieza de las bandejas de aceite. Antes de esto se colocaban unas barreras absorbentes alrededor de la máquina para que el derrame no se extendiera.</li> </ul> <div style="display: flex; justify-content: space-around;"> <div style="text-align: center;">
