# CULATA

## 1. Punto Negro A14 – Transfer, LAMB

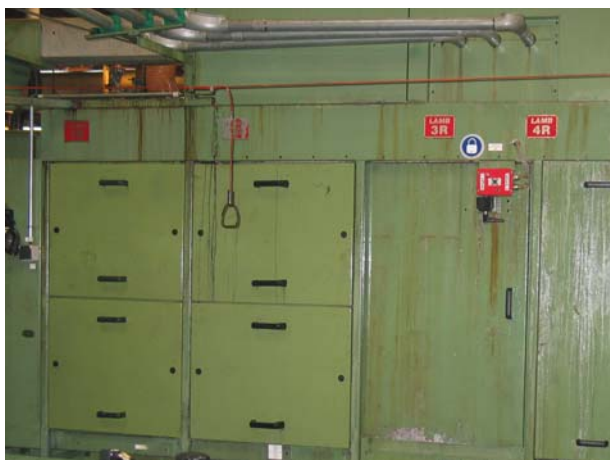
Aparecen fugas de taladrina a través de las protecciones laterales de las estaciones 1R, 2R, 3R, 4R, 12R, 13R, 14R, 20R, 4L. La taladrina queda derramada en el suelo, lo cual conlleva una situación de riesgo de accidentes. Además, sobre las protecciones móviles de la máquina quedan restos de la taladrina derramada, que empeoran la ergonomía y el medio ambiente en la planta.

*Derrames de taladrina sobre las protecciones de la operación 20*

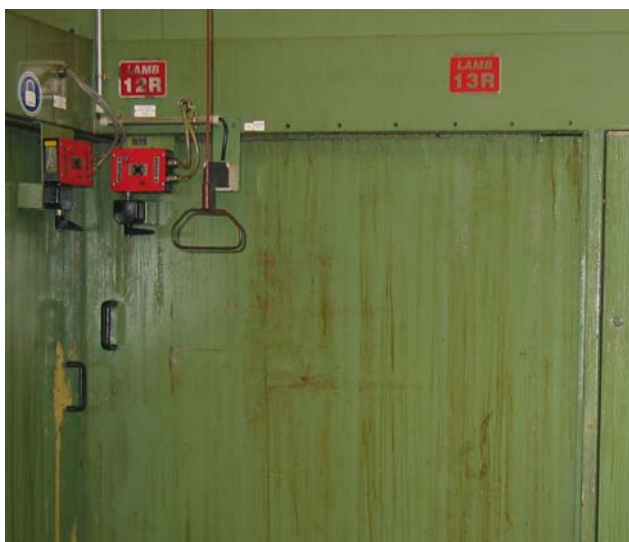
En las puertas de las correderas 3R, 12R, 13R y 20R queda un espacio de unos milímetros abierto por el interior, en la parte superior. Por esa fisura escapa taladrina que fluye por el exterior de la protección hasta llegar al suelo.

*Detalle de protección 13R*

Para hacer estanca la corredera superior de las protecciones móviles en las estaciones 3R, 12R, 13R y 20R proponemos la instalación de un deflector, construido mediante una chapa soldada, que cubra la ranura por donde escapa la taladrina. De esta manera, la taladrina que fluye por el interior goteará sobre el deflector, que modificará su trayectoria hacia unos 70 milímetros más abajo. Así no caerá sobre ninguna abertura por donde pueda salir.

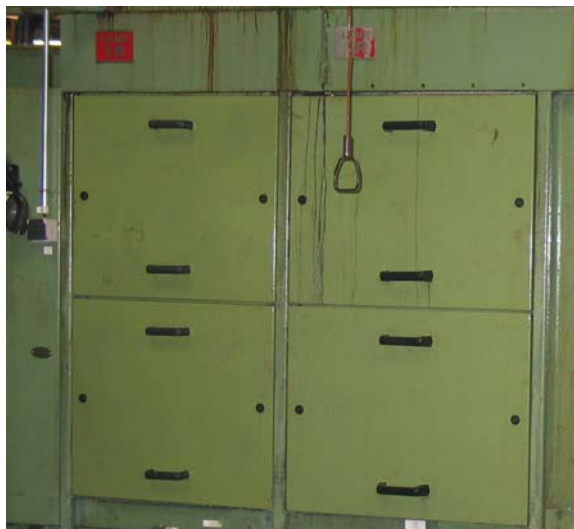
La taladrina escapa por arriba de la puerta desmontable en la estación 14R. De la misma forma escapa por la estación 4L; y por las 1R y 2R, donde hay cuatro puertas desmontables juntas. La unión superior de estas puertas desmontables con la bancada de la máquina no es estanca, y la taladrina fuga por las fisuras.

*Protecciones desmontables de las estaciones 1R y 2R*

Para las fugas de las puertas desmontables se propone la instalación de unos vierteaguas en la parte interior, que actuarán de manera similar a los deflectores de las correderas. Estos vierteaguas modificarán la trayectoria de la taladrina hacia el interior de la máquina, evitando que salga fuera. Se construirán soldando una chapa de 70 milímetros en el interior del marco donde asienta la puerta desmontable. Al aumentar este perfil no se obstaculiza el trabajo en los cambios de herramientas y operaciones de mantenimiento, puesto que sigue quedando espacio suficiente para el acceso de una persona al interior.

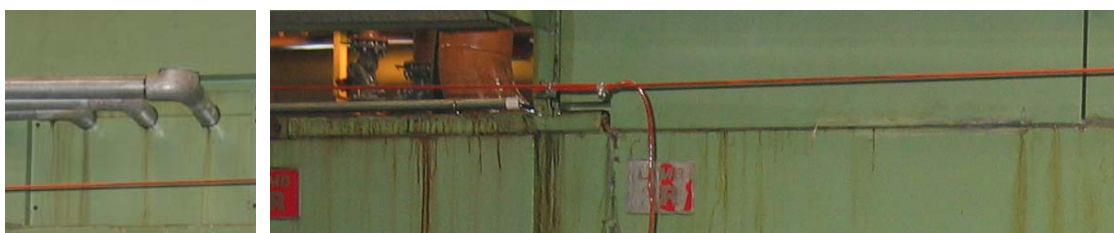
También hay fugas de taladrina en las uniones a tope entre protecciones fijas de chapa, y entre la intersección de las tuberías que entran a la estación 3R con las protecciones fijas. Todas estas fugas son provocadas por la ausencia de estanqueidad entre las protecciones fijas de la máquina.

*Faltas de estanqueidad en protecciones fijas*

Para evitar los escapes de taladrina entre protecciones fijas se van a sellar todas las uniones entre ellas. Es importante que el sellante resista la taladrina y la vibración de la máquina, puesto que se han utilizado resinas epoxi para intentar el sellado de estas uniones, pero se han resquebrajado a causa de las vibraciones y la acción química de la taladrina. Hemos buscado en el mercado un producto que satisfaga estas necesidades y lo hemos encontrado. El producto propuesto para el sellado es un polímero reforzado con acero y silicio de la marca Belzona Molecular. En concreto el sellante que se utilizará será Belzona 1111. El fabricante nos asegura que resiste perfectamente el contacto con la taladrina sin degradarse y no se agrieta al someterlo a vibraciones. De hecho, este producto se emplea en la reparación de cojinetes y bujes, tanques con filtraciones, tuberías perforadas, roscas agrandadas, etc.

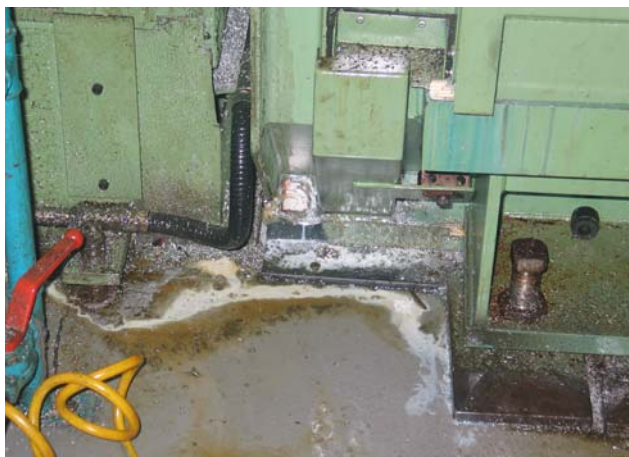
Aparecen derrames de taladrina en la unión de la estación de carga y la primera estación de la máquina transfer. Estos derrames implican una situación que afecta gravemente a la seguridad de los operarios, puesto que cualquiera de ellos puede resbalar al pisar la taladrina y caer.

*Derrame de taladrina entre la carga y la transfer*

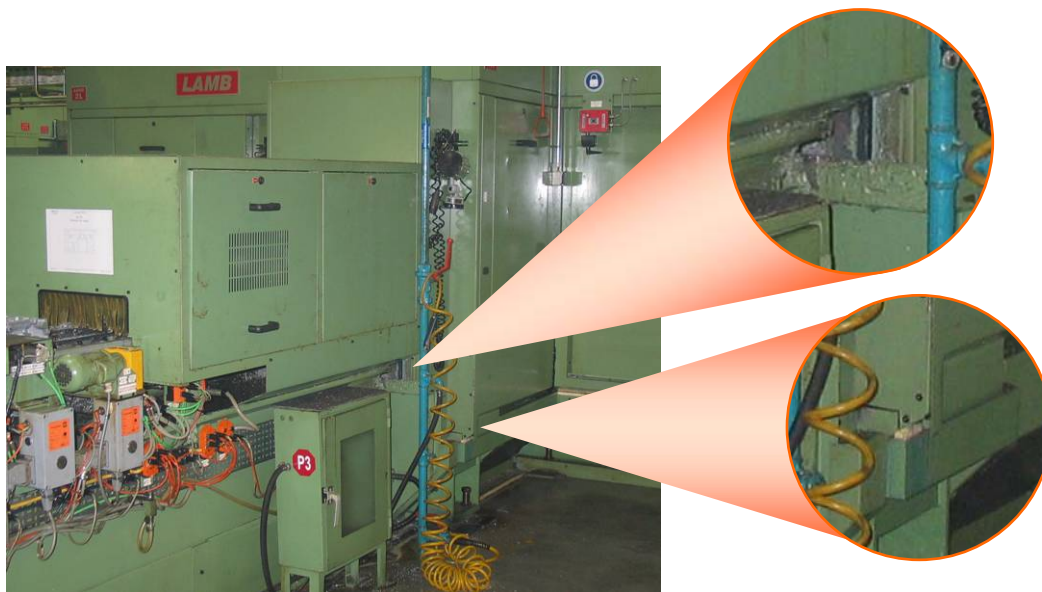
El problema que nos ocupa en este caso se debe a una falta de estanqueidad entre la carga con la primera estación de la máquina transfer. Al ser de fabricantes diferentes, el acoplamiento entre ellas no es del todo hermético, ya que no tienen la misma forma. Por eso los vahos y salpicaduras del canal veloz, incluso arrastrando viruta, escapan por las aberturas.

La taladrina que circula en régimen turbulento por el interior del canal veloz genera vahos y salpicaduras. En concreto, esta operación pertenece al sistema de taladrina F-2/3. Estos vahos y salpicaduras escapan a través de un hueco que queda entre la máquina transfer y la estación de carga, como se ha comentado anteriormente, debido al mal ensamblaje entre los elementos de diferente fabricante, ya que la transfer es de LAMB y el transportador con la carga de HAZMAC. Además, a través de la protección fija de la imagen inferior se filtran gotas de taladrina que amplían el derrame. Esto es debido a que la protección sobresale por fuera de la bancada, de manera que la taladrina fluye por la protección, goteando finalmente al suelo.

*Detalles de la abertura y de la protección fija que sobresale de la bancada*

Construir una protección fija de chapa para cubrir el hueco entre la carga y la estación. El espacio abierto tiene forma de triángulo rectángulo con unas dimensiones aproximadas en sus catetos de 60x50 milímetros, que se pueden tapar con una chapa cortada a la medida y atornillada por el interior a la estación de carga. Los lados de la protección triangular se doblarán de forma que se adapte a los perfiles interiores de la estación de carga y de la transfer, para evitar que la taladrina se filtre por algún resquicio.

Por otra parte, para evitar la fuga a través de la protección fija se sugiere que se modifique el saliente, recortándolo al mismo ángulo que sigue la forma de la bancada. De esta forma las gotas que fluyan por el interior de la protección fija caerán al interior de la bancada.

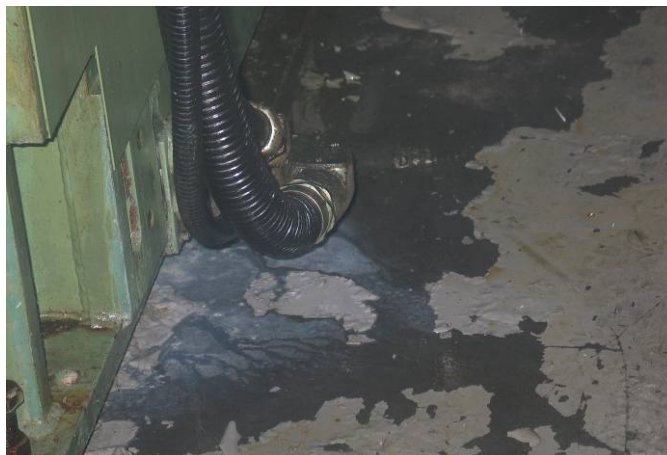
*Derrames de taladrina entre el suelo y la bancada en la operación 50*

Entre la bancada de la máquina y el suelo queda un espacio de aproximadamente 50-60 mm (no son totalmente paralelos). A través de ese hueco se escapan los vahos y salpicaduras, que se condensan cuando salen y acaban formando los derrames.

La solución a este problema es instalar cuñas de estanqueidad para asegurar el cierre entre la bancada y el canal veloz. Este sistema consiste en dos cuñas metálicas que deslizan una sobre la otra hasta ocupar todo el espacio que queda libre.

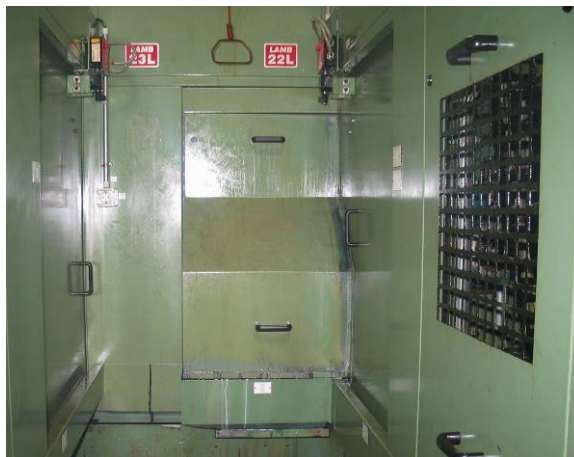
Existen derrames de taladrina bajo las estaciones 4L, 8L, 14L, 18L, 22L, 14R y 22R. Estos derrames gotean por el exterior de la máquina, desde las protecciones móviles, llegando al suelo. Esto implica un problema muy grave que afecta a la seguridad, y también a la ergonomía y al medio ambiente en la planta.

*Derrame de taladrina en protecciones móviles*

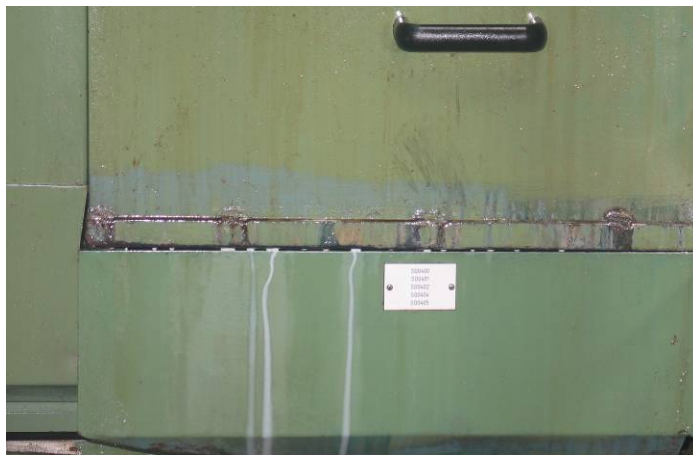
Este problema es debido a una falta de estanqueidad entre las protecciones fijas y móviles. Como es evidente, las máquinas transfer están completamente cerradas para aislar el proceso de mecanizado del contacto con las personas. Estos cerramientos se componen de dos tipos de protecciones: protecciones fijas; y protecciones móviles de chapa, en forma de puertas desmontables o correderas. Las protecciones móviles son necesarias para acceder al interior de la máquina para llevar a cabo los cambios de herramientas, reparaciones y operaciones de mantenimiento. En este caso, estas protecciones no tienen la estanqueidad necesaria y se producen fugas a través de ellas.

*Detalle de un derrame de taladrina en la operación 90*

Para solucionar estas fugas se propone instalar un deflector en la parte interior, de manera que se modifique el flujo de taladrina que gotea por el interior de la protección para que no salga hacia fuera.

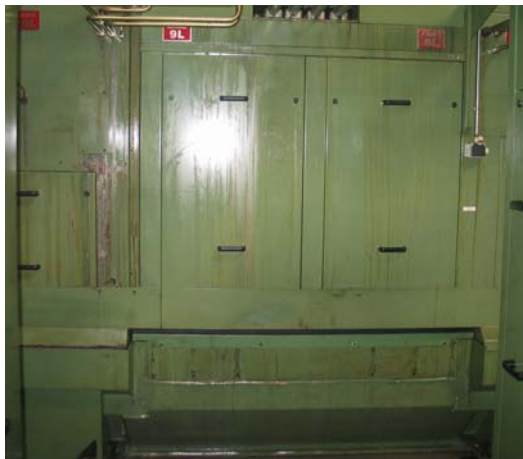
Aparecen fugas de taladrina a través de las protecciones laterales de las estaciones 8L, 8R, 9R, 9L, 10L, 11L, 12L, 13L y 15L. La taladrina queda derramada en el suelo, lo cual conlleva una situación de riesgo de accidentes. Además, sobre las protecciones móviles y fijas de la máquina quedan restos de la taladrina derramada, que empeoran la ergonomía y el medio ambiente en la planta.

*Derrames de taladrina sobre las protecciones de la operación 100*

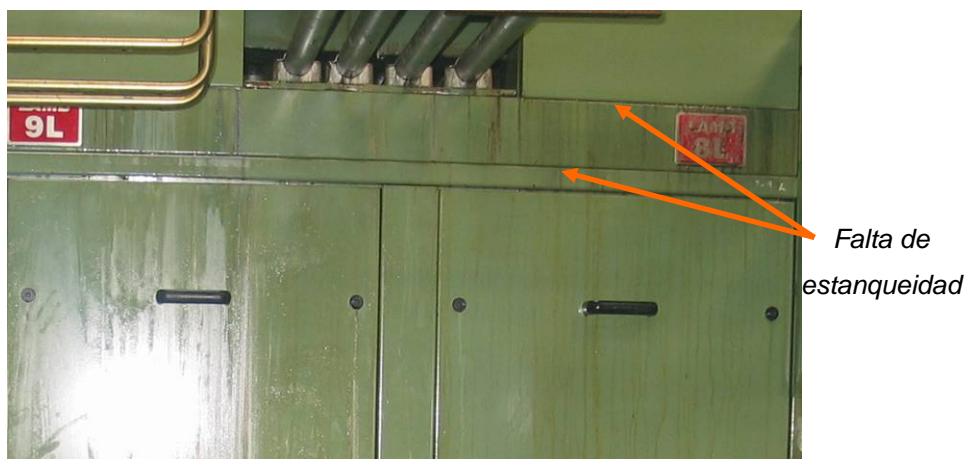
En algunas estaciones, como por ejemplo la 8L y 9L, las fugas aparecen entre los perfiles que forman la estructura de la máquina. La unión entre dos perfiles atornillados que forman la estructura, o entre un perfil y una protección de chapa atornillada no es estanca, ya que la taladrina puede filtrarse entre ellas y salir fuera.

*Detalle de la falta de estanqueidad entre los perfiles de la estructura de la máquina*

En el caso de las fugas a través de las partes de la estructura de la máquina se instalará un deflector interior para tapan las fisuras que quedan entre los perfiles cuadrados de la máquina. Evitando que caiga taladrina sobre esta unión se evitará que salga fuera. Por tanto el deflector se instalará mediante un cordón de soldadura a la protección fija inmediatamente superior, como muestra el siguiente esquema.

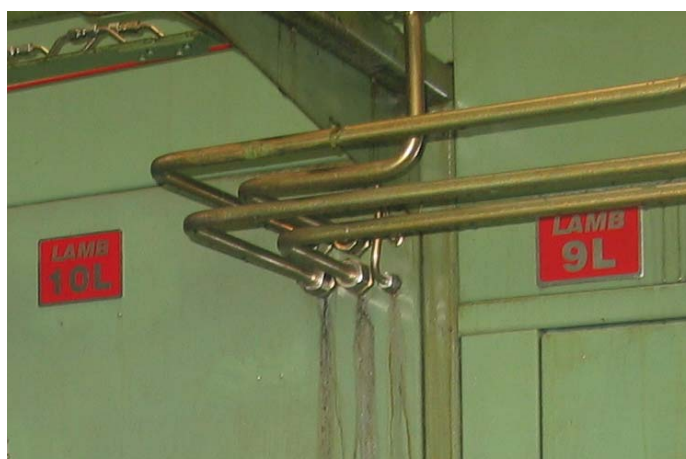
También hay fugas de taladrina en las uniones a tope entre protecciones fijas de chapa, como las de la estación 15L, y entre la intersección de las tuberías que entran a la estación 10L con las protecciones fijas. Todas estas fugas son provocadas por la ausencia de estanqueidad entre las protecciones fijas de la máquina.

*Faltas de estanqueidad entre las tuberías y las protecciones fijas*

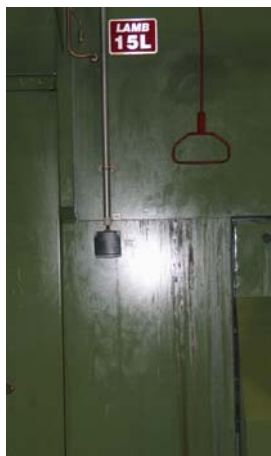
*Falta de estanqueidad entre protecciones fijas a tope*

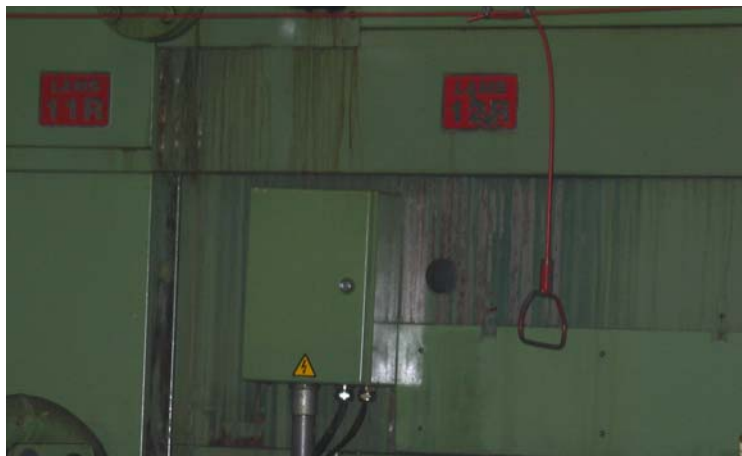
En las estaciones 8R, 9R, 11R y 12R las fugas aparecen entre los perfiles que forman la estructura de la máquina. La unión entre dos perfiles atornillados que forman la estructura, y entre un perfil y una protección de chapa atornillada no es estanca, ya que la taladrina puede filtrarse entre ellas y salir fuera.

*Detalle de la fisura en la unión entre protecciones fijas y estructura en las estaciones 11R y 12R*

Se instalará un deflector interior para tapar las fisuras que quedan entre los perfiles cuadrados de la máquina. Evitando que caiga taladrina sobre esta unión se evitará que salga fuera. Por tanto el deflector se instalará mediante un cordón de soldadura a la protección fija inmediatamente superior, como muestra el siguiente esquema.

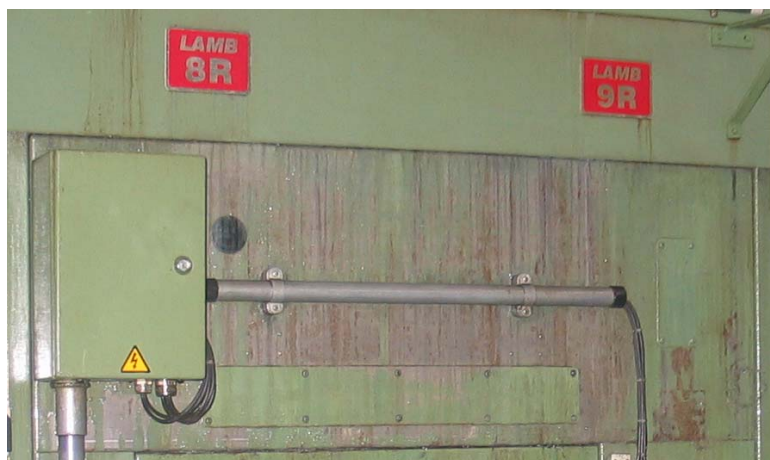
*Detalle de la fisura en la unión entre protecciones fijas y estructura en las estaciones 8R y 9R*

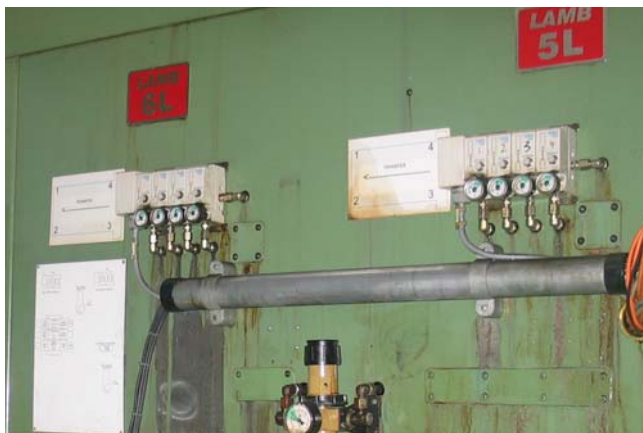
alimentar manómetros, con los que se controla en todo momento el buen funcionamiento de los sistemas hidráulico y neumático. Como es evidente, la tubería no ocupa todo el espacio que deja el orificio, y por esa abertura escapa la taladrina.

*Detalle de los derrames en las estaciones 5L y 6L*

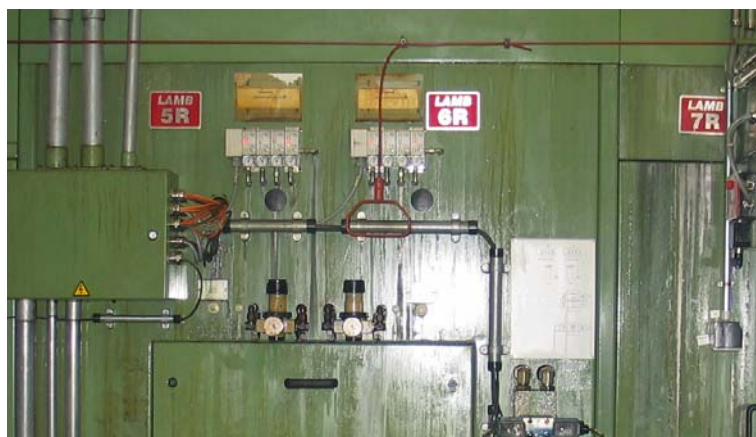
Hay derrames de taladrina en los laterales de la máquina. Concretamente aparecen en las estaciones 2R, 5R, 6R, 7R, 7L, 8L, 9L, 12L y 13L. La taladrina queda vertida en el suelo, lo cual conlleva una situación de riesgo de accidentes. Además, sobre las protecciones laterales de la máquina quedan manchas de la taladrina derramada, que perjudican la ergonomía y el medio ambiente en la planta.

*Derrames de taladrina en la operación 120*

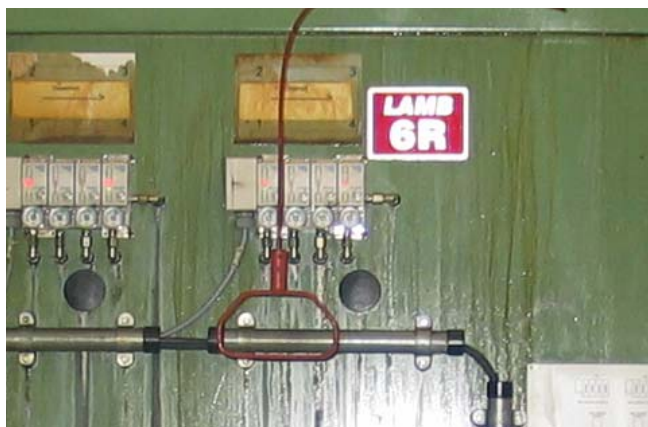
Por otra parte, la taladrina se escapa a través de los orificios por los que entran o salen tuberías. La mayoría de estas tuberías salen fuera de la máquina para alimentar manómetros, con los que se controla en todo momento el correcto funcionamiento de los sistemas hidráulico y neumático. Como es evidente, la tubería no ocupa todo el espacio que deja el orificio, y por esa abertura escapa la taladrina.

*Detalle de los derrames a través de los orificios para tuberías en la estación 6R*

Los orificios que quedan abiertos sin ninguna función en las estaciones 2R, 5R y 6R se taparán con una chapa soldada. Se propuso la instalación de tapones de plástico, que es una solución más rápida y más barata, pero con el tiempo la taladrina degradará el plástico volviendo a provocar derrames. Por tanto se recortarán tapas de chapa y se soldarán por el exterior del agujero, para garantizar la estanqueidad de la máquina.

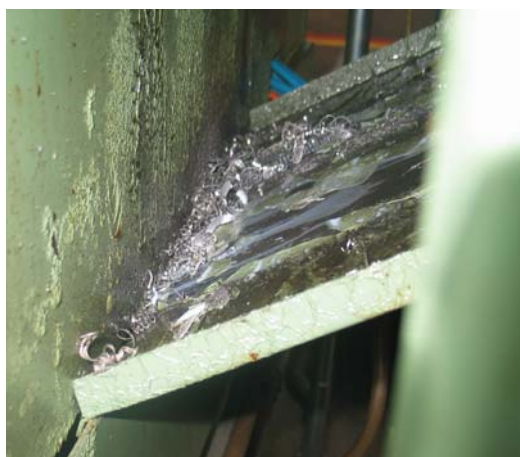
A la salida de la operación 120, en su unión con el transportador, las piezas pasan por un tramo de 200 milímetros en los que no hay canal veloz, debido a que la operación 120 pertenece al sistema de taladrina F-1 y la 130 pertenece al sistema F-16. Las piezas que van por el transportador, al chocar entre ellas y con los topes del propio transportador, salpican. Esas salpicaduras de taladrina acompañada de viruta caen al suelo cuando se producen durante el paso de la pieza por el mencionado tramo entre los dos canales veloces. Como acción correctiva provisional hay instalada una bandeja que pretende canalizar esas salpicaduras al interior de la operación 120. Pero esa bandeja está unos 400 milímetros más baja que el transportador, y no es suficientemente ancha, por lo que gran parte de las salpicaduras caen al suelo. Además, al entrar en la operación 120 el hueco por donde tiene que escurrir la taladrina es muy estrecho, de unos 2 milímetros de anchura, y la viruta se queda obstruyéndolo.

*Detalle de la bandeja en el espacio entre la operación 120 y el transportador*

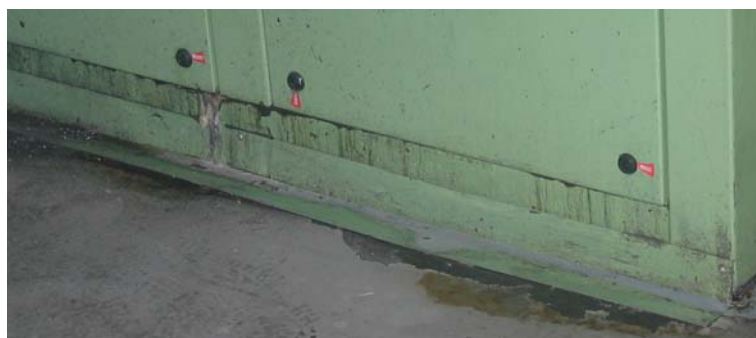
En la carga de la operación 130, en el lado izquierdo, hay dos puertas desmontables por las que se escapa la taladrina en su parte inferior. Esto es debido a que la taladrina se filtra por el encaje interior y sale por debajo de la puerta.

*Derrame de taladrina por la parte baja de las puertas desmontables*

Para las puertas laterales se construirán unos deflectores por la parte exterior, más altos que el encaje interior. Además, este encaje interior se recortará por el centro, dejando los laterales para los cierres. Con todo esto conseguimos que la taladrina que se quede debajo de la protección desmontable escurra hacia dentro, en lugar de hacia fuera.

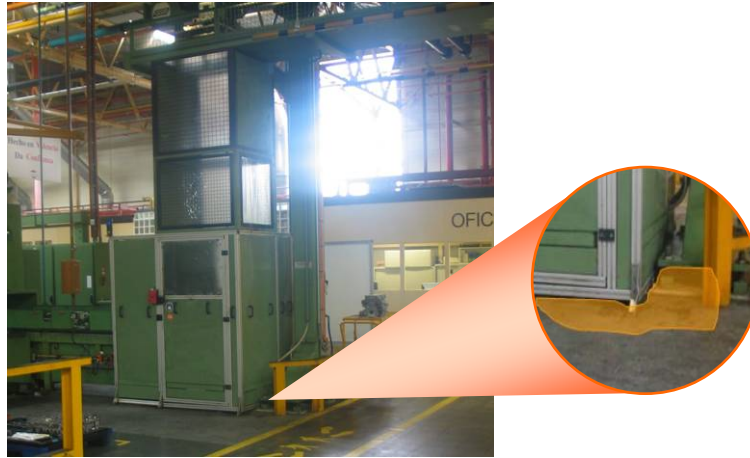
que podemos afirmar que este derrame perjudica seriamente la ergonomía en los trabajos, así como el medio ambiente en la planta. Por eso se ha clasificado como problema de tipo B.

*Detalle del derrame*

Para solucionarlo se ha diseñado una bandeja de recogida y canalización de esta taladrina sobrante. Esta bandeja tiene la forma de la planta de las protecciones, de manera que se ajusta a todo el perfil. También se ajustan a los elementos interiores, que en este caso son cuatro patas. Al estar compuesta por tres piezas de chapa doblada con inclinación hacia el canal veloz, se aprovechan las uniones entre estas piezas para dejar el hueco de las patas y ajustarse a su perfil. Con esto conseguimos que las salpicaduras no caigan al suelo, sino a la bandeja, que las canaliza hacia el canal veloz, evitando que caigan al suelo.
