CIGÜEÑAL

1. Punto Negro A3 – Transfer Fresado, MIDDLESEX

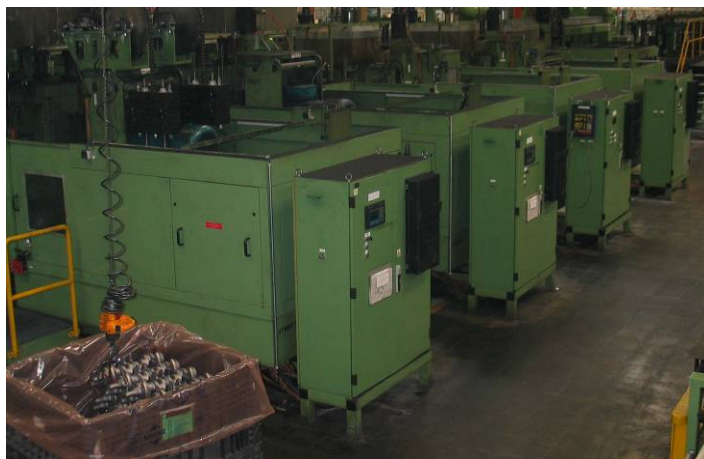
Transfer operación 10

Existen derrames de taladrina en el suelo. Aparecen en los laterales, por debajo de las bancadas de la máquina.

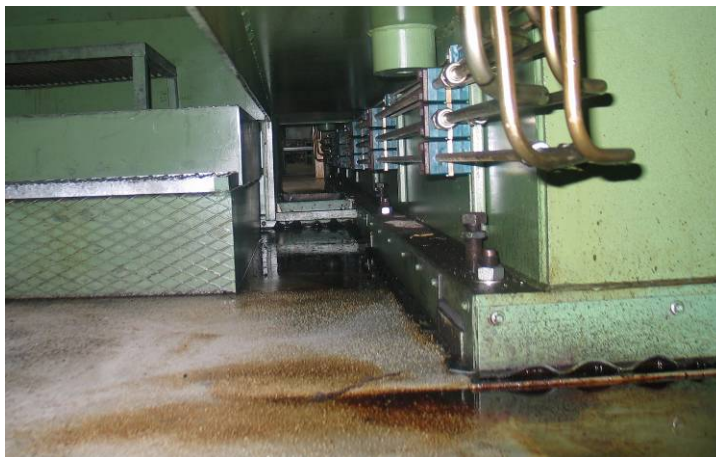
Derrames de taladrina entre el suelo y la bancada

Entre la bancada de la máquina y el suelo queda un espacio de aproximadamente 50-60 mm (no son totalmente paralelos). A través de ese hueco se escapan los vahos y salpicaduras, que se condensan cuando salen y acaban formando los derrames.

La solución a este problema es instalar cuñas de estanqueidad para asegurar el cierre entre la bancada y el canal veloz. Este sistema consiste en dos cuñas metálicas que deslizan una sobre la otra hasta ocupar todo el espacio que queda libre.

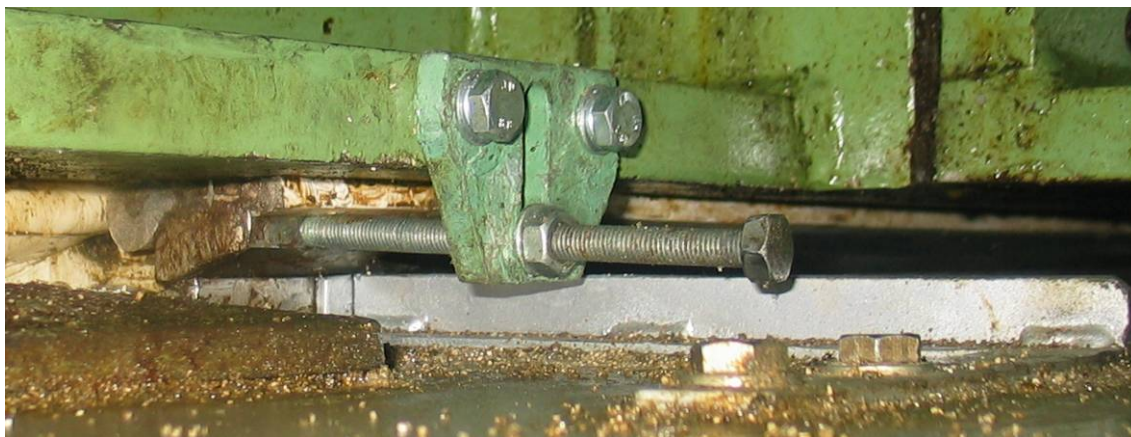
Cuñas de estanqueidad instaladas

El montaje se realiza fijando la cuña inferior con un perfil en forma de "L" atornillado al suelo. Mediante una varilla roscada fijada a la bancada, estiramos de la cuña superior haciéndola deslizar sobre la inferior hasta que la unión quede cerrada.

Entre la cuña inferior y el suelo se coloca una junta de vitón, y también entre la cuña superior y la bancada. Esta junta se deforma absorbiendo las irregularidades del terreno y de la bancada de la máquina. El vitón es un material elastómero que no se degrada al entrar en contacto con la taladrina.

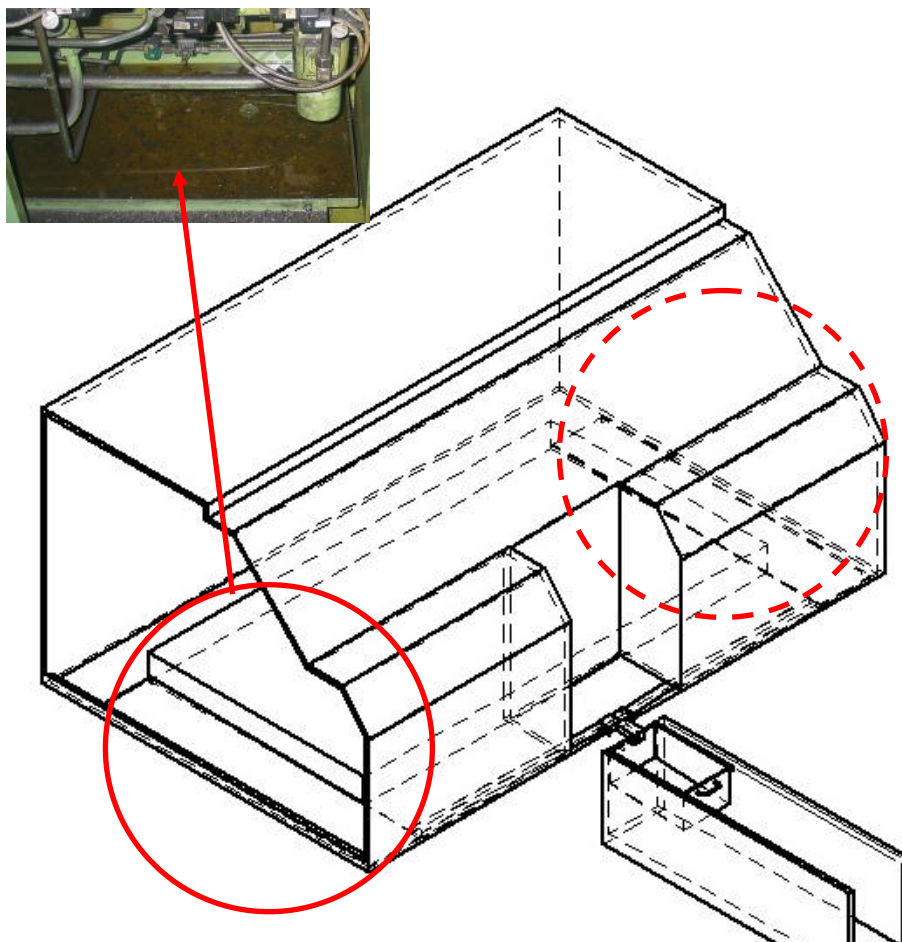
En el interior de estas máquinas existen unas bandejas que recogen el aceite sobrante del engrase de la bancada. Este aceite se acumula, llegando incluso a rebosar las bandejas si no hay tiempo de parar a vaciarlas. En caso de producirse un incendio en el interior de la máquina, todo este aceite acumulado y derramado lo propagaría con gran rapidez.

Ubicación de las bandejas de aceite de lubricación

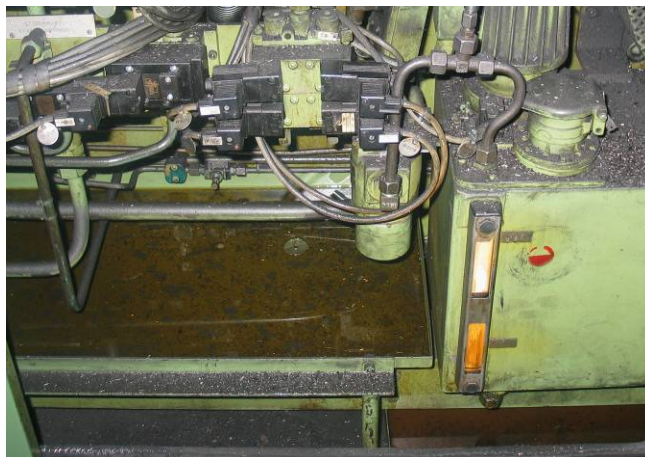
El aceite que se derrama y se acumula en las bandejas interiores proviene del engrase de la bancada. En otras máquinas, sobre todo la mayoría de las transfer, el aceite de lubricación de la bancada se recoge en el canal veloz, junto con la taladrina. Pero en este caso la máquina no dispone de canal veloz, ya que no utiliza taladrina. Por eso el aceite queda acumulado en el interior de la máquina, muy cerca de circuitos eléctricos. En caso de producirse un incendio, este aceite favorecería su propagación. Como se ha comentado en el apartado anterior, no es normal que se produzcan incendios, pero puede ocurrir, como ya pasó en diciembre de 2007.

Aceite acumulado en el interior de los tornos-brocha

Eliminar las bandejas actuales y construir una canalización que cubra toda la superficie y tenga suficiente pendiente para canalizar el aceite sobrante a un depósito externo. Esta canalización consiste en dos bandejas en la parte inferior de los circuitos hidráulico y eléctrico, una a cada lado de la máquina. A continuación se instala un perfil rectangular que actúa de canaleta y conduce el aceite a un depósito de 50 litros instalado en la parte superior del virutero. En la tapa del virutero se instala una tapa de registro perforada, mediante la cual se observa el nivel del depósito. En caso de estar lleno se abre la tapa y se vacía con una aspiradora. De esta manera se evita tener el aceite derramado dentro de la máquina y por tanto el riesgo de generar o propagar incendios.

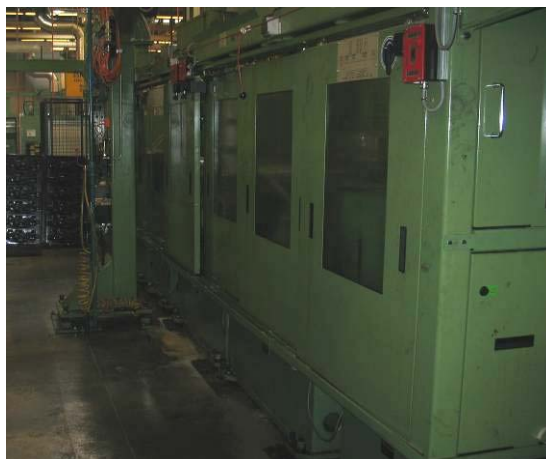
Transfer operación 150B

Existen derrames de taladrina en el suelo. Aparecen en los laterales, por debajo de las bancadas de la máquina.

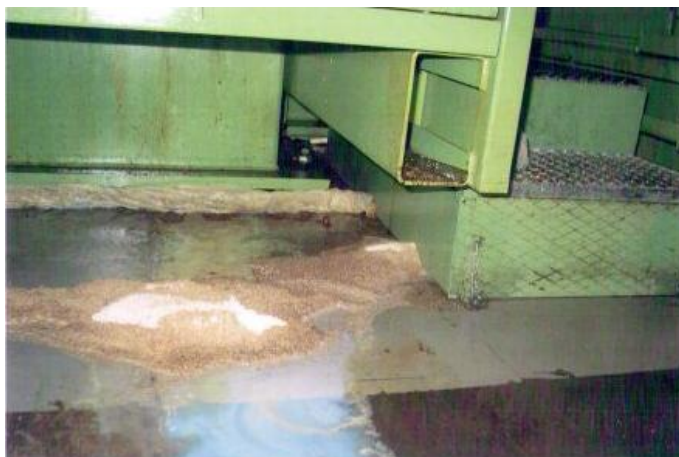
Derrames de taladrina entre el suelo y la bancada en la operación 150A

Entre la bancada de la máquina y el suelo queda un espacio de aproximadamente 50-60 mm (no son totalmente paralelos). A través de ese hueco se escapan los vahos y salpicaduras, que se condensan cuando salen y acaban formando los derrames.

La solución a este problema es instalar cuñas de estanqueidad para asegurar el cierre entre la bancada y el canal veloz. Este sistema consiste en dos cuñas metálicas que deslizan una sobre la otra hasta ocupar todo el espacio que queda libre.

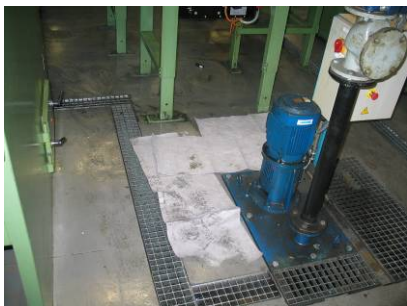
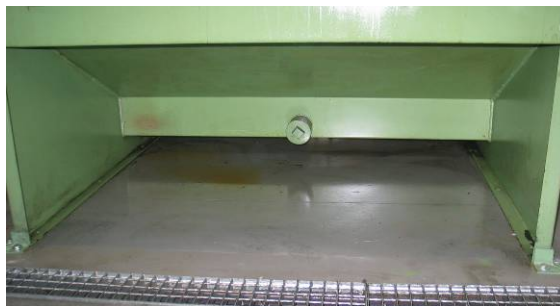
Hay fugas de aceite de corte en las juntas de la tolva y la tubería de extracción. El aceite cae por el exterior de la tubería y fluye hasta gotear en el suelo. El derrame producido puede ser

Derrames de aceite de corte

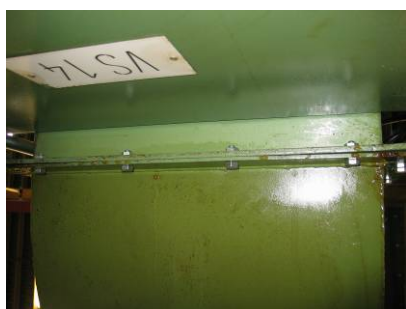
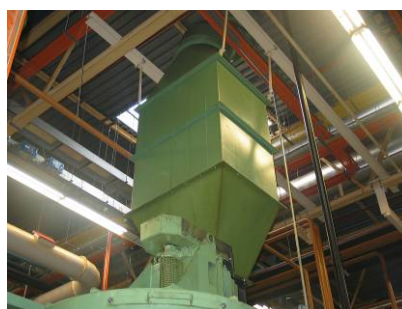
Las fugas se producen porque las juntas entre las tuberías están deterioradas. Además el ajuste no es el correcto, puesto que las bridas están deformadas como consecuencia de haber sido apretadas y aflojadas varias veces. Esto provoca que la junta no asiente bien en toda la superficie, porque es muy fina y no es capaz de adaptarse a la deformación.

Fugas entre las juntas de la tubería de extracción

Las juntas de la tubería de extracción se deben sustituir por unas nuevas de vitón, que no se deteriora al entrar en contacto con el aceite de corte. Se fabricarán con un espesor de 4 milímetros y se establecerá un par de apriete con la intención de que absorban la deformación de las bridas y de esta manera realizar un ajuste completamente estanco.

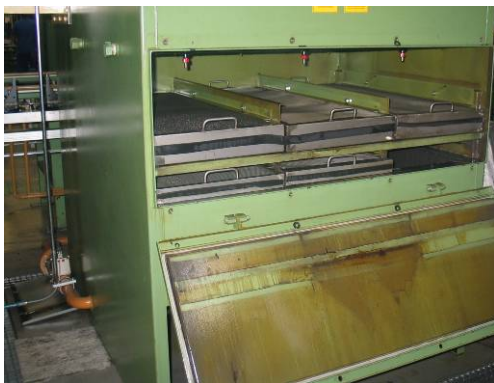
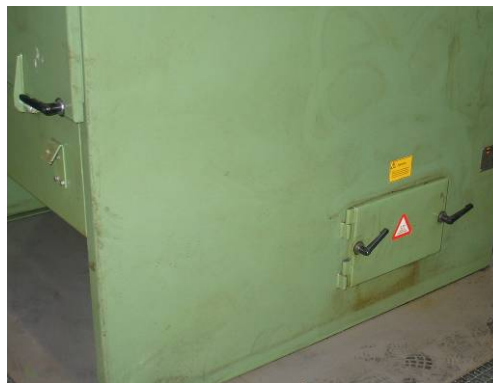
Las puertas de registro del frontal y del lateral derecho pierden aceite a través de la junta, que está deteriorada debido al uso. El aceite de corte utilizado es un aceite mineral, que puede llegar a ser corrosivo para los elastómeros.

Puertas del frontal y del lateral derecho con juntas deterioradas

También se sustituirán las juntas de las puertas por juntas de vitón y se construirá una bandeja para recoger el aceite sobrante por la parte inferior. Esta bandeja se alargará por la parte trasera para recoger los posibles goteos de las paletas del transportador que pasa por detrás del extractor. Tendrá una pequeña pendiente para evacuar el aceite y un tubo de desagüe hacia la canaleta del suelo.

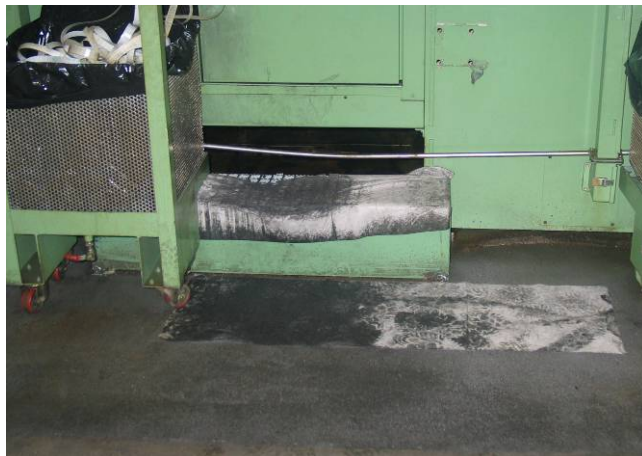
Se producen derrames de aceite de corte en el lateral derecho y la parte baja de la máquina. El suelo en la zona derecha de la máquina está impregnado de aceite de corte. Esta situación es muy insegura, debido a que un operario trabajando en esta máquina puede resbalar y sufrir un accidente. Puede caer y golpearse contra el suelo o contra las aristas de la máquina.

Derrames de aceite

El origen de este problema es la falta de estanqueidad de la máquina. Al no ser completamente estanca se producen las fugas de aceite de corte por la parte baja y el lateral derecho, lo cual supone un riesgo de accidente para los operarios que trabajan en esta zona.

Por último, diseñar y construir una bandeja que no sólo recoja, sino que canalice la taladrina sobrante hacia una canaleta. Debe cubrir toda la planta de la máquina por debajo y sobresalir al menos un metro por el lateral derecho. La parte que queda en el exterior se debe cubrir con una trama metálica antideslizante, de manera que se pueda caminar y trabajar sobre ella sin riesgo de resbalar y a la vez permita canalizar el aceite por la parte inferior hacia una canaleta.

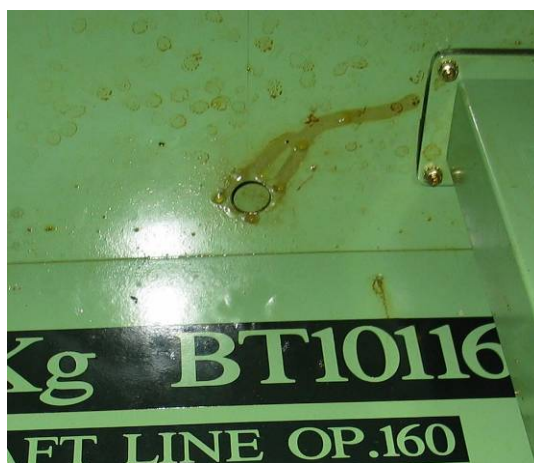
En cada estación del lateral derecho hay un orificio de 20 milímetros de diámetro en la parte inferior. Esto es debido a que después de las modificaciones de la máquina se cambiaron los recorridos de algunos cables y tuberías y el agujero quedó abierto. Por esta perforación caen gotas de aceite del interior.

Orificios bajo las estaciones

En segundo lugar, sellar los orificios que hay en las estaciones de la parte derecha. Estos orificios quedaron abiertos al eliminar cables y tubos en anteriores modificaciones de la máquina.

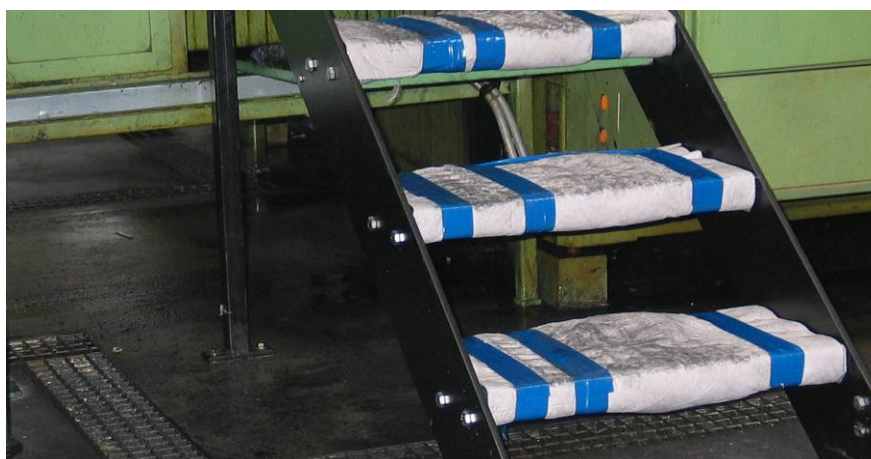
Se producen derrames de aceite alrededor de toda la máquina, especialmente junto a las estaciones de carga y descarga y junto a las escaleras que dan acceso al interior de la máquina. El aceite derramado supone un alto riesgo de accidente, ya que cualquier operario que se encuentre trabajando en la zona afectada puede resbalar y caer, causándole lesiones graves.

Aceite derramado bajo la operación 50

Los derrames se deben principalmente a que el aceite de engrase de la transferencia no tiene ningún sitio donde ser recogido. En otras máquinas transfer que utilizan taladrina, el aceite de engrase se va por el canal veloz, junto con la taladrina usada para refrigerar el proceso de

Por otra parte, se debe diseñar y construir una bandeja que no sólo recoja, sino que canalice el aceite de lubricación sobrante hacia una canaleta. Debe cubrir toda la planta de la máquina por debajo y sobresalir por los laterales. La parte que queda en el exterior se debe cubrir con una trama metálica antideslizante, de manera que se pueda caminar y trabajar sobre ella sin riesgo de resbalar y a la vez permita canalizar el aceite por la parte inferior hacia una canaleta.

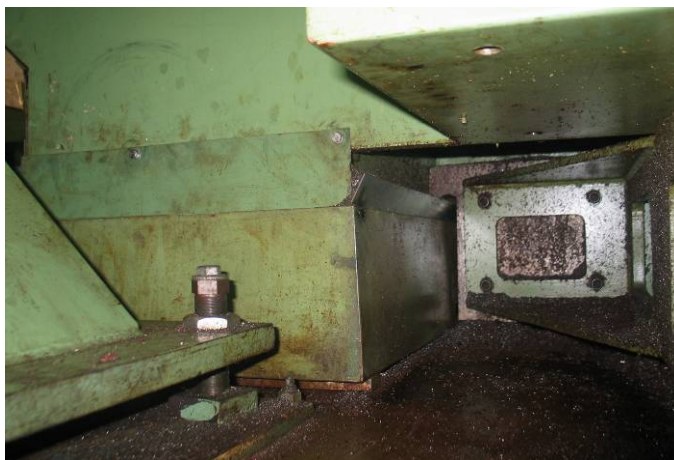
Hay derrames de taladrina con mucha viruta en el suelo, por debajo del lateral derecho (mirando a la máquina de frente).

Además en estas operaciones hay mucha viruta acumulada, adherida al suelo y a las superficies de la máquina donde ha salpicado la taladrina. Por tanto además de ser un problema de seguridad y medio ambiente, debido al riesgo que supone el derrame de taladrina, también es un problema ergonómico, ya que se ensucia el área de trabajo.

Parte inferior derecha de la máquina vista desde el exterior. Derrame de taladrina y viruta

Diseñar unas protecciones interiores que tapen la abertura por la que escapa la taladrina y la viruta. Además de tapar la abertura deben cubrir los perfiles de alrededor de la barredera, para evitar la acumulación de viruta delante de ésta.

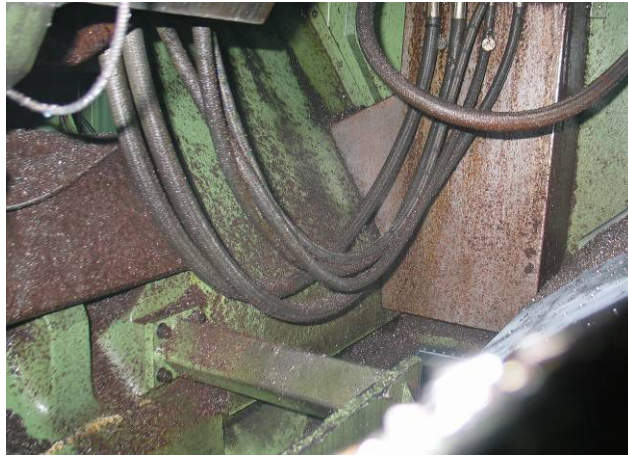
Toda la taladrina utilizada para lubricar y refrigerar, y la viruta generada en los procesos de cilindrado, refrentado y ranurado debe evacuarse por una abertura en el suelo de la máquina, que conduce al canal veloz. La viruta se va acumulando en los perfiles y las superficies interiores de la máquina, hasta que cae y es arrastrada por las barrederas de taladrina hacia el canal veloz. En la parte inferior derecha de los tornos DANOBAT hay una abertura por la que escapan vahos y salpicaduras de taladrina. Estas salpicaduras de taladrina contienen partículas de viruta que van

Vista interior de la máquina

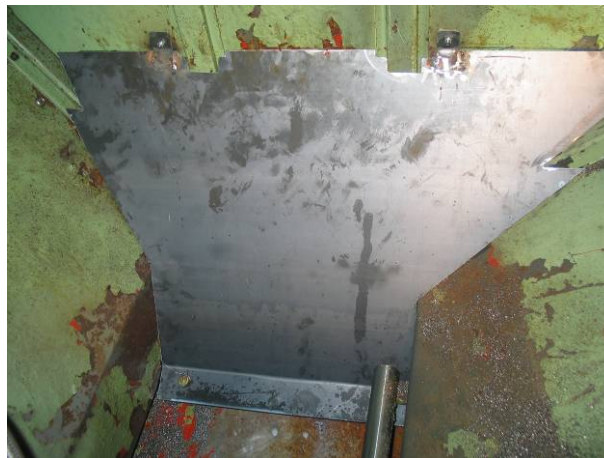
Protección interior instalada
