# **BLOQUE DE CILINDROS**

## 1. Punto Negro A10 – Bomba hidráulica junto a Transfer, CROSS HÜLLER

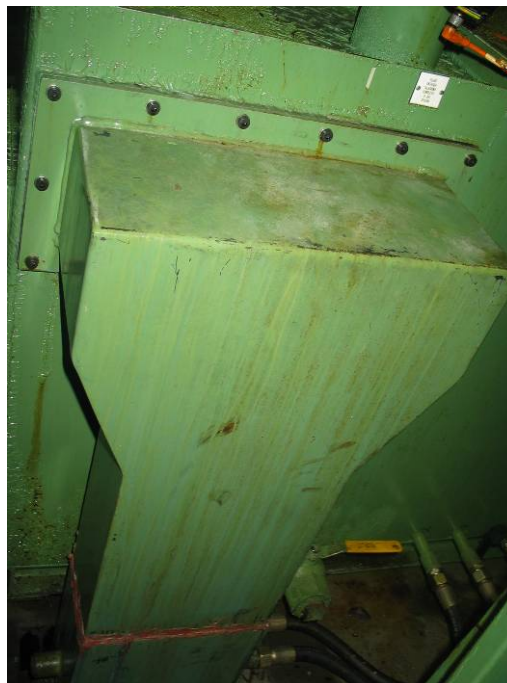
En principio se pensó que los derrames podían deberse a que el depósito se llena demasiado por un fallo en el detector de nivel y rebosa. Se procedió a comprobar el sistema de llenado, y se observó que cuando el tanque llega a su máximo nivel deja de llenarse automáticamente. Además, por si este sistema falla, disponemos de una tubería de desahogo, que conecta el depósito con el canal veloz. De manera que desbordaría por esta tubería y no llegaría a rebosar por la tapa de registro. Por tanto, esta hipótesis queda descartada.

*Tubería de desahogo del depósito*

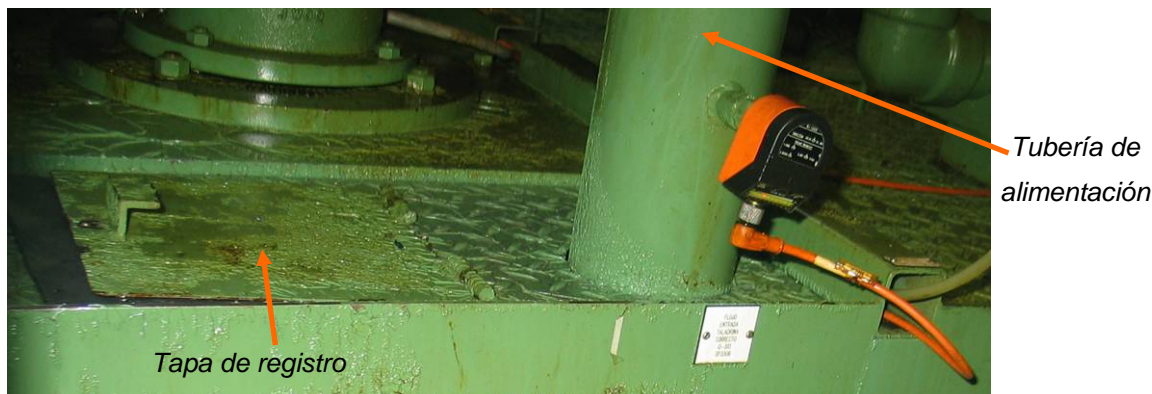
La mayoría de las ocasiones que se tiene este tipo de derrame es por la mañana, al arrancar la máquina. Por tanto se procedió a analizar los posibles factores que pudieran generar estos derrames durante una puesta en marcha. Pudimos comprobar que entraba aire al depósito, debido a que la tubería de llenado estaba vacía, después de varias horas sin utilizarse. La tapa de registro por donde sale la taladrina y la tubería de llenado están juntas. Por tanto, cuando el aire agita la taladrina del depósito se crea una turbulencia, que empuja la taladrina hacia la tapa de registro. Por esta tapa sale el aire sobrante al ambiente, manteniendo así la presión atmosférica en el depósito, pero cuando se crea la turbulencia también salen salpicaduras de taladrina.

*Detalle de la tapa de registro y la tubería de entrada*

En resumen, después de un paro prolongado en la operación, al arrancar entra aire al depósito, que genera una turbulencia que provoca que la taladrina salga por la tapa de registro.

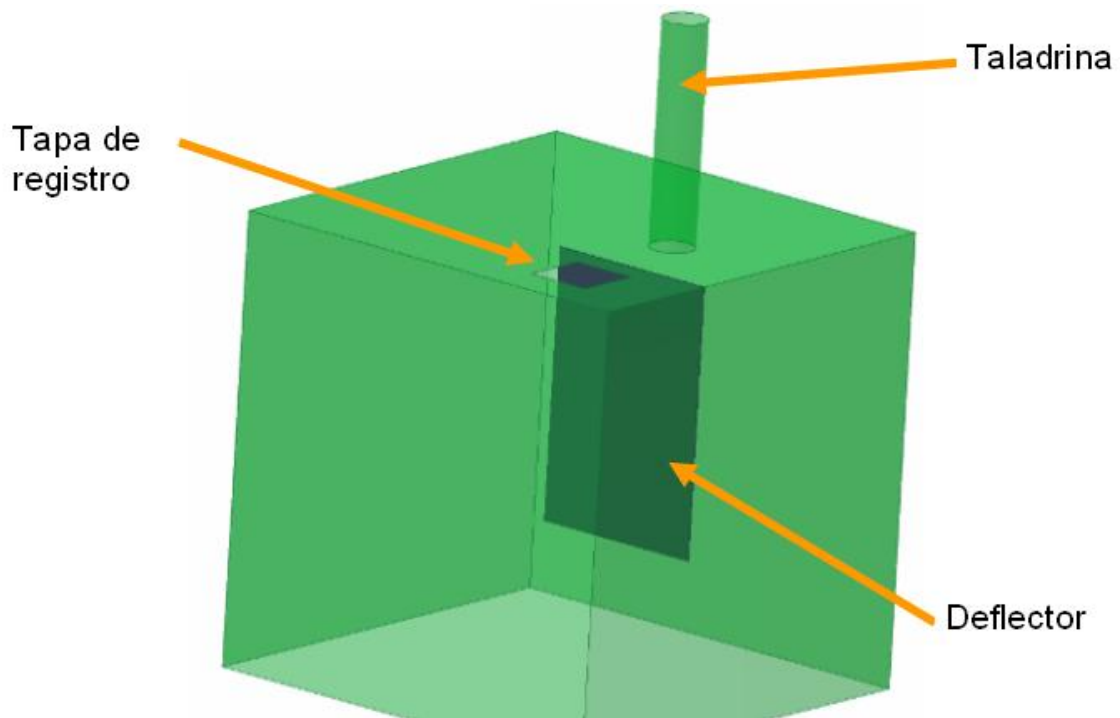
*Croquis del deflector instalado en el depósito*

Para evitar este derrame se propone instalar un deflector que modifique el flujo, de manera que se traslade la turbulencia lejos de la tapa de registro.

Este deflector constará simplemente de una chapa soldada en el interior del depósito en la posición que se indica en la imagen inferior. De esta manera la turbulencia y las salpicaduras quedarán dentro del depósito, y bajo la tapa de registro la taladrina estará en reposo, o en todo caso, ondeará levemente, sin llegar a salpicar fuera.

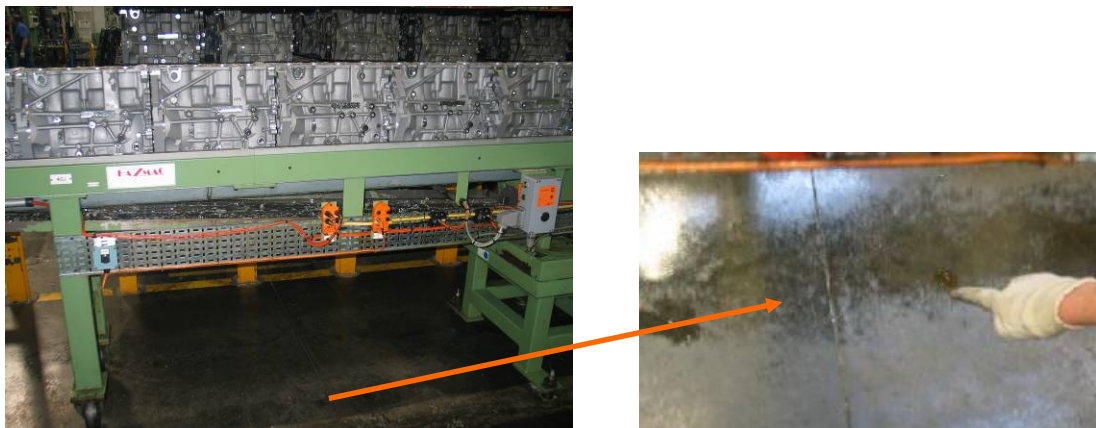
Aparecen salpicaduras de taladrina alrededor del transportador que trae las piezas desde la operación 30.

*Detalle de las salpicaduras bajo el transportador*

Las salpicaduras en el transportador se producen debido a una falta de estanqueidad entre el propio transportador y la canalización de recogida para la taladrina sobrante. Las colisiones entre los bloques y entre cada bloque y los topes de giro provocan que la taladrina que los impregna salpique. Estas salpicaduras caen al suelo por un espacio existente entre los rodillos y la bandeja de canalización.

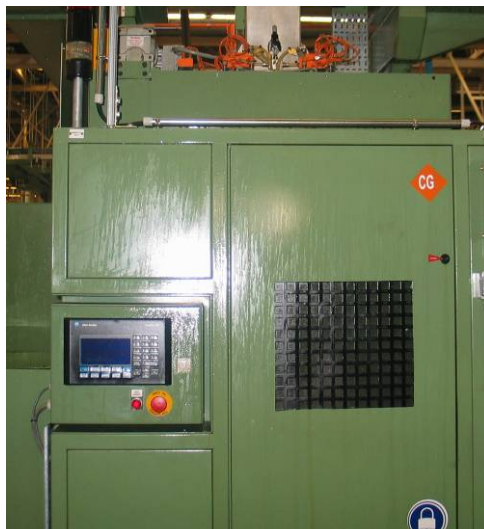
*Salpicaduras por fuera de la estación de carga, de taladrina que sale por arriba*

Las salpicaduras por arriba de la estación de carga se deben a un conducto de taladrina que estaba más abierto de lo debido. Esta estación de carga voltea el bloque, ya que en la transfer de la operación 40 se desplaza sobre una de sus caras laterales. A lo largo de la línea existen multitud de detectores de pieza, tanto en los transportadores como en el interior de las máquinas. Éstos últimos disponen de unos surtidores de taladrina que los limpian constantemente para que la viruta no los obstruya, evitando así una lectura errónea. En este caso, uno de los surtidores tenía más caudal del debido, ya que es posible que se abriera la válvula durante un cambio de herramienta de manera accidental. Cuando el bloque giraba atravesaba el chorro, proyectando la taladrina por encima de la máquina.

Por último, tras averiguar la causa raíz de las salpicaduras por encima de la carga, se ajustó la válvula de manera que el caudal fuera el necesario para limpiar el detector. De esta forma el chorro ya no llega a mojar la pieza cuando gira en el volteador y se evita que salpique fuera.

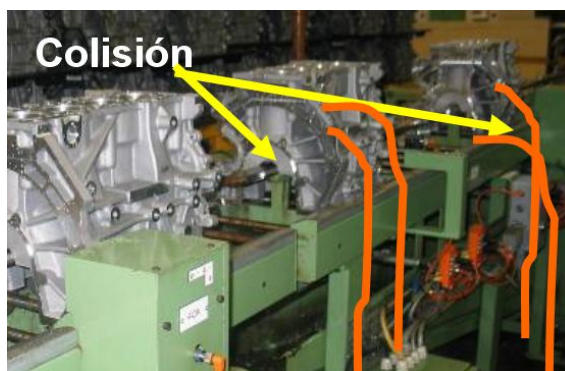
*Esquema de las colisiones entre bloques en el transportador*

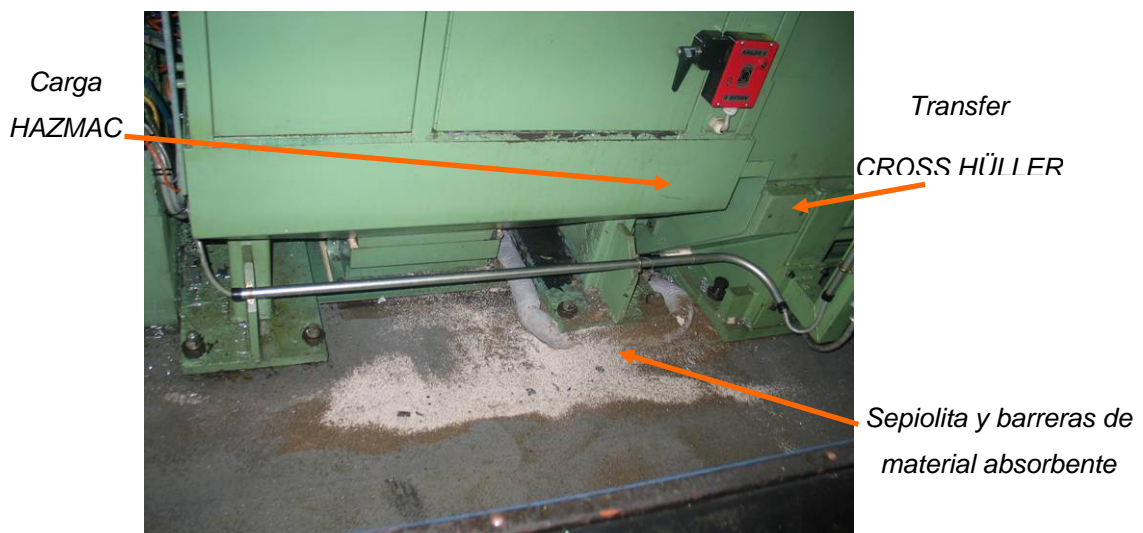
En cuanto a los derrames entre la estación de carga y la primera estación de la máquina transfer, se producen por una falta de estanqueidad debida al acoplamiento entre elementos de fabricantes diferentes.

*Unión entre la estación de carga y la máquina transfer*

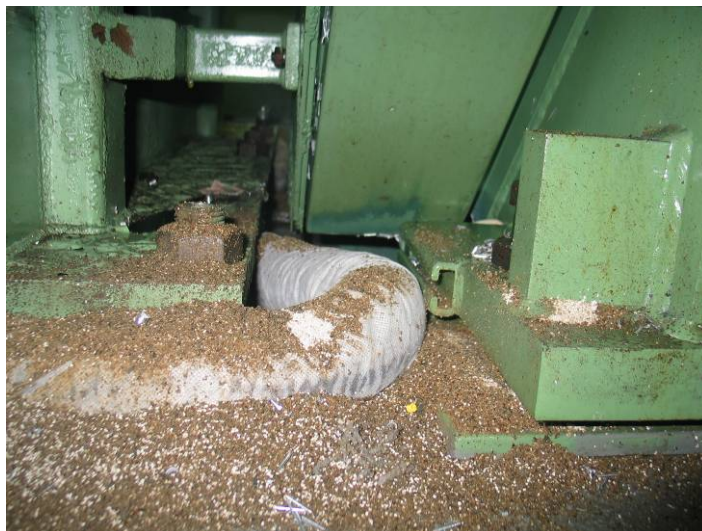
La taladrina que circula en régimen turbulento por el interior del canal veloz genera vahos y salpicaduras. En concreto, esta operación pertenece al sistema de taladrina F-6/7. Estos vahos y salpicaduras escapan entre un espacio abierto que queda entre la máquina transfer, la estación de carga y el canal veloz, como se ha comentado anteriormente, debido al mal acople entre los elementos de diferente fabricante, ya que la transfer es de CROSS HÜLLER y el transportador de HAZMAC.

*Detalle del espacio abierto entre la carga, la transfer y el canal veloz*

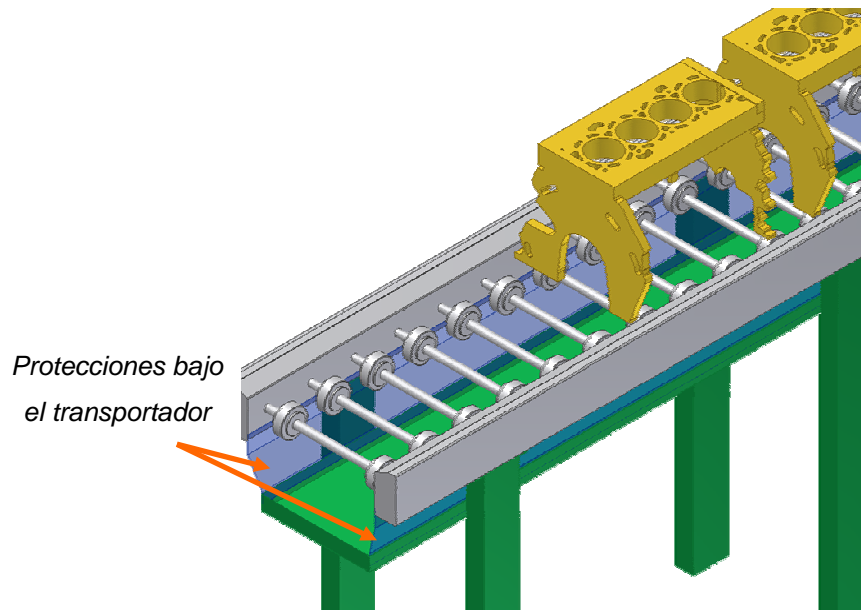
*Prolongación del sistema de desagüe entre los rodillos y la bandeja*

Finalmente, para eliminar este punto negro se ha decidido construir un cerramiento desde la altura de los rodillos, hasta la bandeja inferior de recogida de taladrina para que la taladrina no caiga fuera. Este cerramiento, construido de chapa, prolongará el sistema de desagüe actual hasta una altura mayor y cubriendo los espacios abiertos que quedan entre los rodillos y la bandeja.

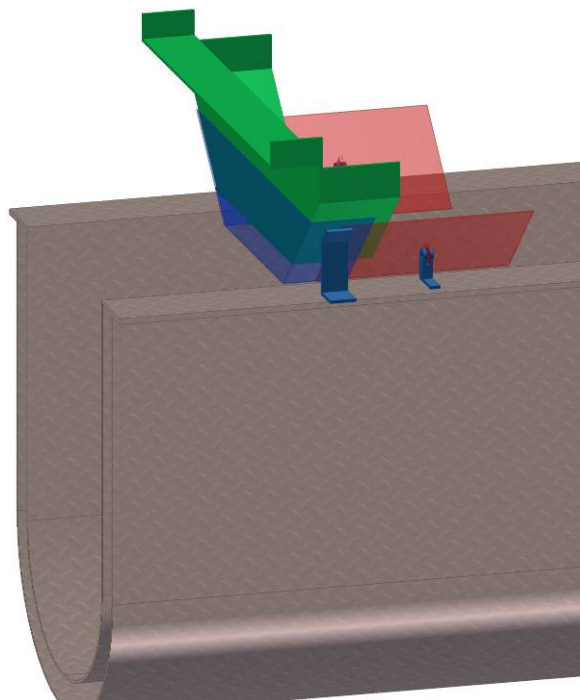
*Cerramiento entre la carga y la máquina transfer montado sobre el canal veloz*

En la unión inferior de la carga y la transfer se construirá una protección de chapa que actuará de cerramiento para este espacio abierto. Se alargará hasta el interior del canal veloz y tendrá suficiente pendiente, para favorecer el escurrido de la taladrina y la viruta. Constará de tres partes: un deflector frontal que continuará la forma de la estructura de la transfer hacia dentro del canal, y dos deflectores laterales, que se acoplarán entre el deflector frontal y la transfer para tapar el hueco con el canal.

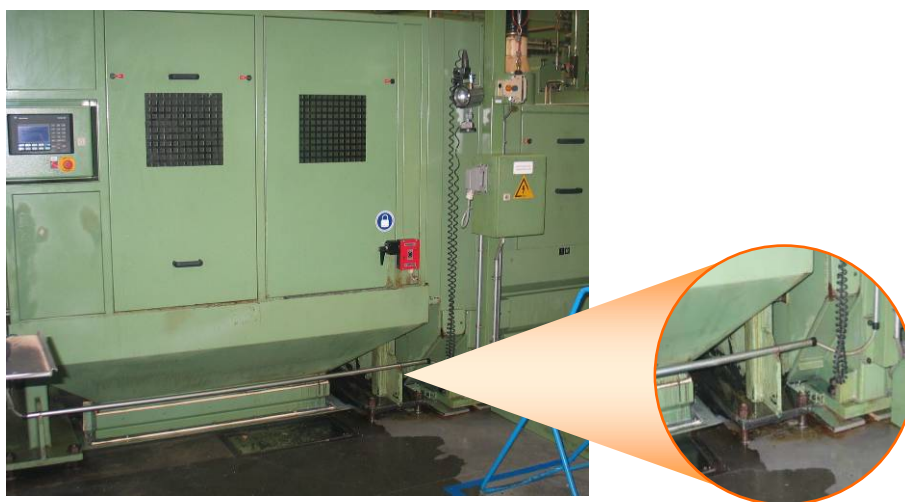
Aparecen derrames de taladrina bajo la estación de carga, en la unión de dicha estación con la máquina transfer. Estos derrames salen por ambos lados de la unión y pueden provocar resbalones, y por tanto accidentes a los operarios, lo cual implica una situación de alto riesgo.

*Detalle del derrame en la unión entre la estación de carga y la máquina transfer*

Estos derrames se producen por una falta de estanqueidad debida al acoplamiento entre la carga, que forma parte del transportador, y la primera estación de la máquina transfer, que son de fabricantes diferentes.

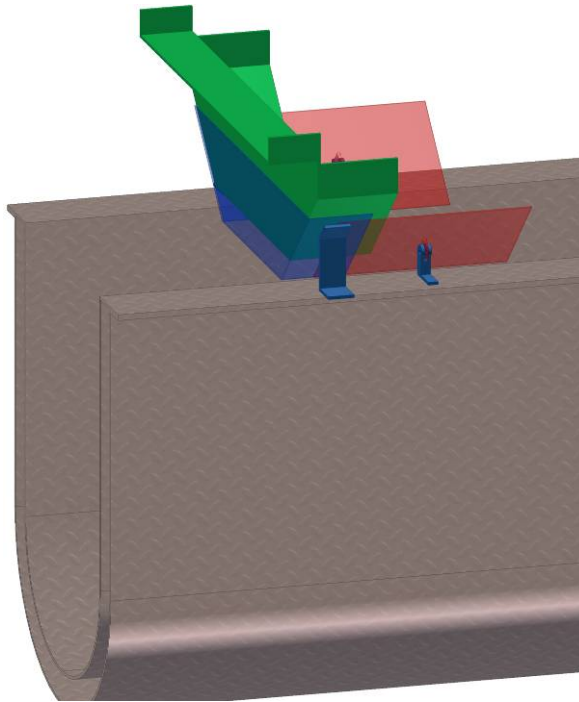
*Cerramiento entre la carga y la máquina transfer montado sobre el canal veloz*

En la unión inferior de la carga y la transfer se construirá una protección de chapa que actuará de cerramiento para este espacio abierto. Se alargará hasta el interior del canal veloz y tendrá suficiente pendiente, para favorecer el escurrido de la taladrina y la viruta. Constará de tres partes: un deflector frontal (dibujado en azul) que continuará la forma de la estructura de la transfer (dibujada en verde) hacia dentro del canal, y dos deflectores laterales (dibujados en rojo), que se acoplarán entre el deflector frontal y la transfer para tapar el hueco con el canal.

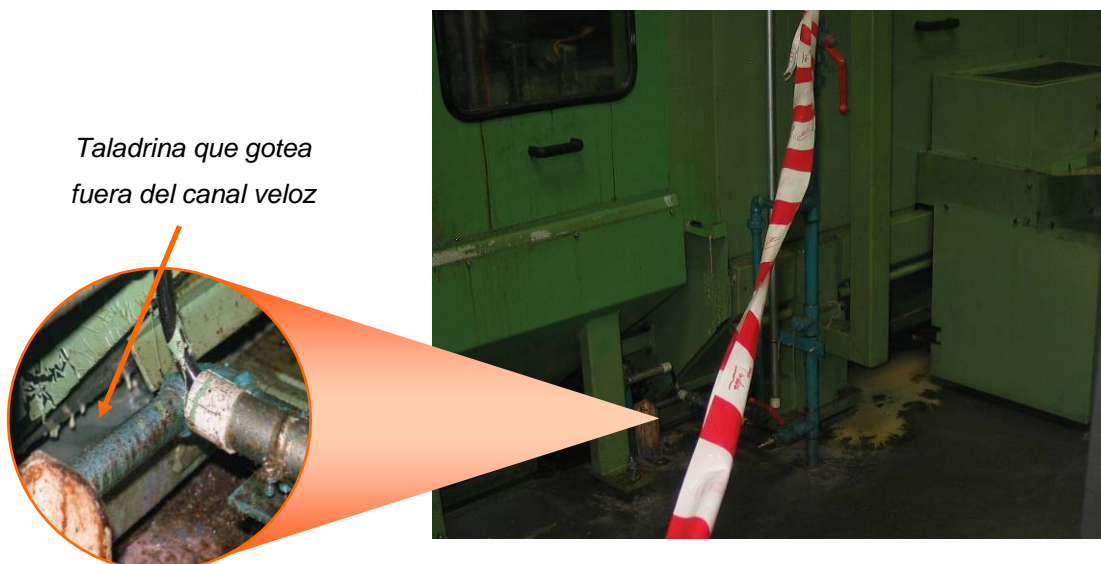
Aparecen derrames de taladrina bajo la estación de descarga, en la unión de dicha estación con la máquina transfer. Estos derrames salen por ambos lados de la unión y pueden provocar resbalones, y por tanto accidentes a los operarios, lo cual implica una situación de alto riesgo.

*Detalle del derrame en la unión entre la estación de carga y la máquina transfer*

Los derrames entre la estación de descarga, que forma parte del transportador, y la primera estación de la máquina transfer, están provocados por una falta de estanqueidad. Quedan aberturas de aproximadamente 30 milímetros de ancho y de una longitud de 100 milímetros que están causadas porque el transportador y la máquina transfer son de fabricantes diferentes y sus protecciones exteriores no acoplan de manera estanca.

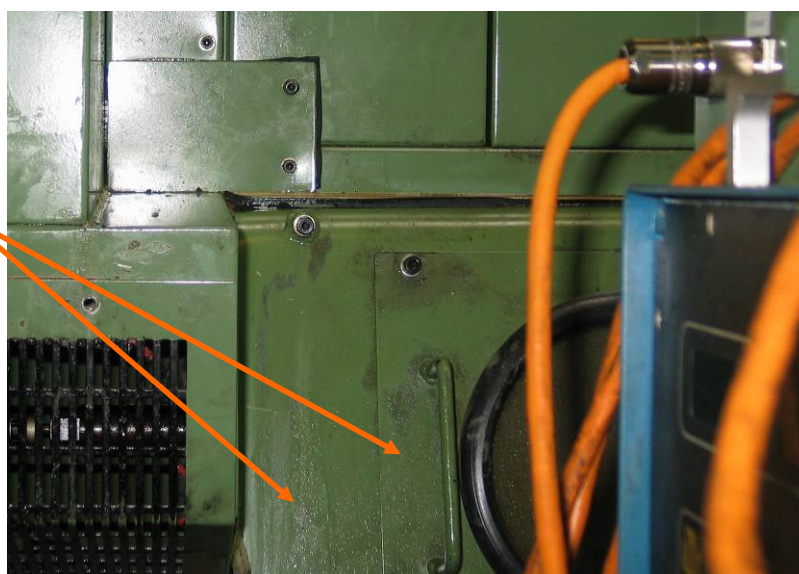
En la estación 9R hay una fuga de taladrina que se escurre por encima de las protecciones, que en ese tramo están formadas por una superficie plana, hasta la estación 11R. Durante su trayecto va dejando derrames por encima de todas las protecciones, lo cual provoca una situación no ergonómica, debido a la incomodidad que implica trabajar con una máquina impregnada de taladrina.

*Detalle de los derrames desde la estación 9R hasta la 11R*

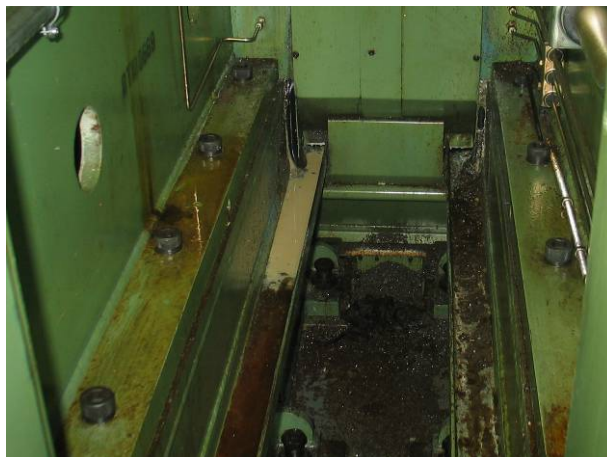
Por la parte baja de las protecciones laterales en las estaciones 7R y 8R se aprecian derrames de taladrina, que incluso arrastran viruta del interior de la máquina y se acumula fuera, junto a la bancada. Esta viruta y esta taladrina derramadas afectan negativamente a la ergonomía de los operarios de la planta.

*Viruta acumulada entre las estaciones 7R y 8R*

Los derrames de taladrina y acumulaciones de viruta en los bajos de las estaciones 7R y 8R se producen por una falta de estanqueidad entre las protecciones fijas. La viruta procede del proceso de mandrinado de los cilindros, puesto que en la estación 7 se mandrinan los cilindros 1 y 3 y en la estación 8 los cilindros 2 y 4. En el estrecho hueco que separa las dos estaciones (aproximadamente medio metro) las protecciones son fijas, pero están separadas en dos tramos. Hasta una altura de 600 milímetros sobre el nivel del suelo hay una protección fija, que podría considerarse como bancada, pero en realidad se puede desmontar, puesto que va fijada con tornillos. Sobre ella, y hasta la parte más alta de la máquina, hay dos protecciones de chapa que acoplan con la inferior por la parte interior. Sin embargo entre ellas queda un espacio abierto, de unos 30 milímetros de ancho, por el que salen salpicaduras de taladrina, que arrastran partículas de viruta del proceso de mandrinado.

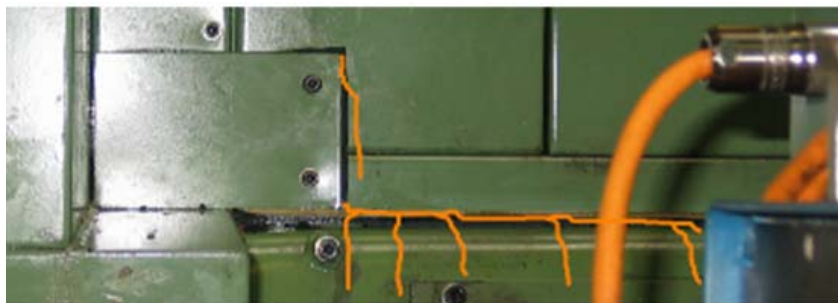
Por otra parte, los derrames que se extienden entre las estaciones 9R y 11R provienen de una falta de estanqueidad en una de las protecciones fijas. La chapa rectangular que se observa en la imagen inferior, que mide aproximadamente 150x100 milímetros, en realidad es un ángulo a 90° que queda parcialmente introducido dentro de la estación. Como es evidente, la unión entre dos chapas atornilladas no es estanca. Debido a las irregularidades de sus superficies, un fluido puede pasar a través de ellas con relativa facilidad.

*Detalle de la fuga en la estación 9R*

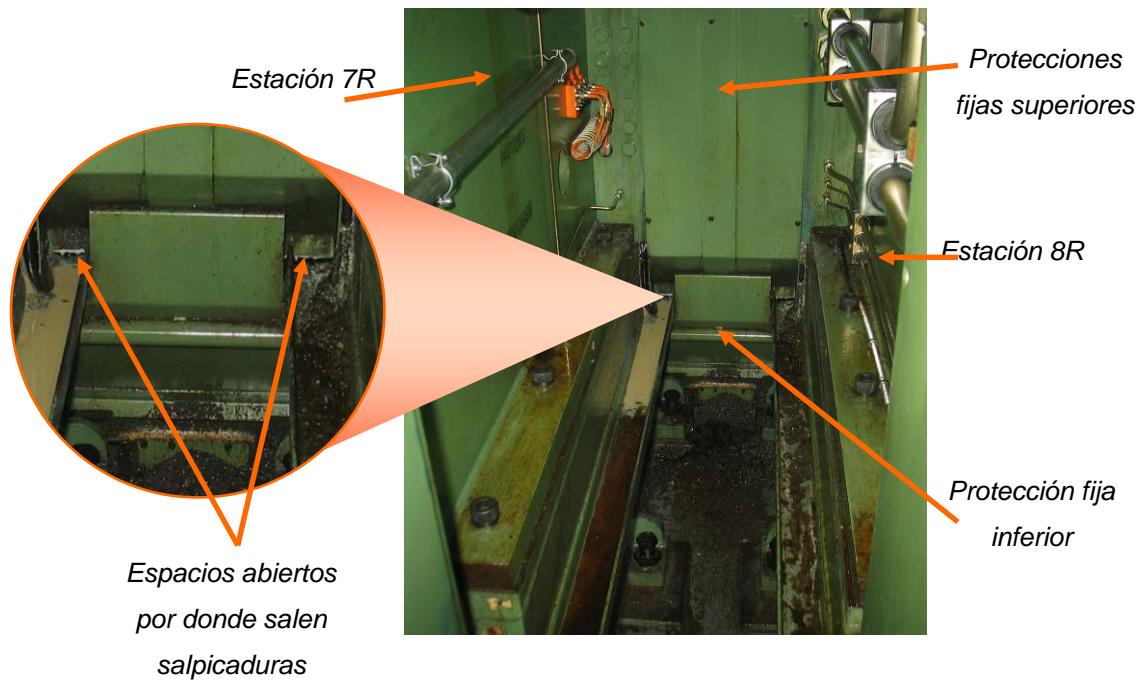
*Detalle de los espacios por donde se producen las fugas*

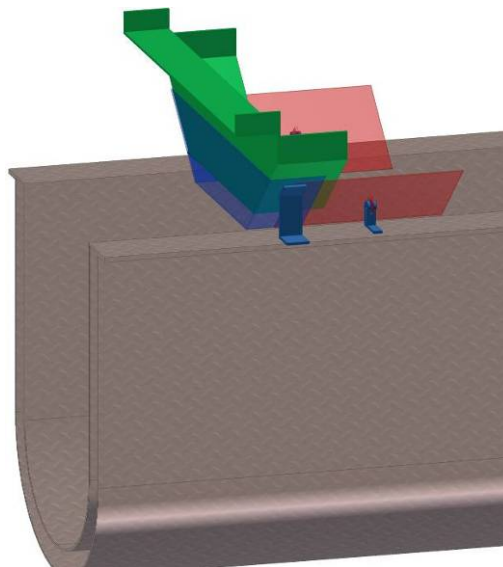
*Cerramiento entre la descarga y la máquina transfer montado sobre el canal veloz*

En la unión inferior de la descarga y la transfer se construirá una protección de chapa que actuará de cerramiento para este espacio abierto. Se alargará hasta el interior del canal veloz y tendrá suficiente pendiente, para favorecer el escurrido de la taladrina y la viruta. Constará de tres partes: un deflector frontal (dibujado en azul) que continuará la forma de la estructura de la transfer (dibujada en verde) hacia dentro del canal, y dos deflectores laterales (dibujados en rojo), que se acoplarán entre el deflector frontal y la transfer para tapar el hueco con el canal.

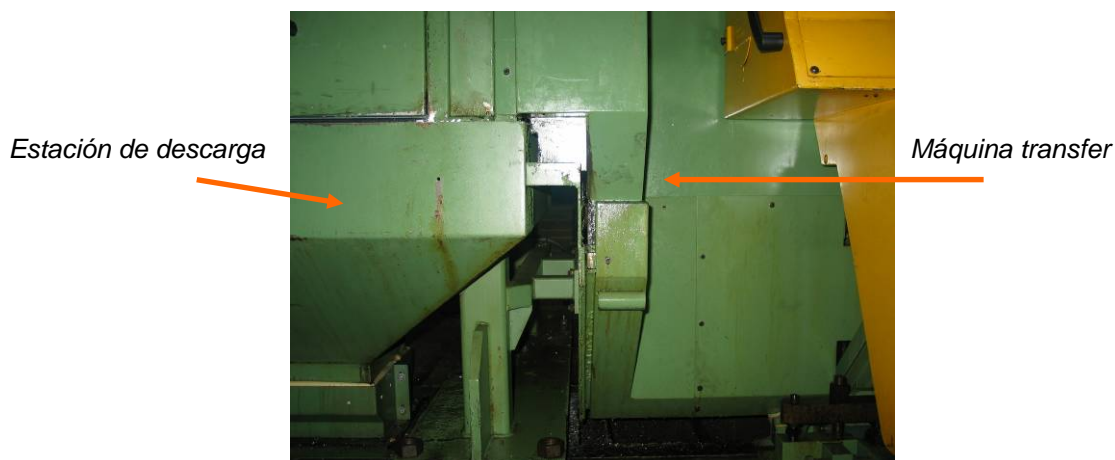
Aparecen derrames de taladrina bajo la estación de descarga, en la unión de dicha estación con la máquina transfer. Estos derrames salen por ambos lados de la unión y pueden provocar resbalones, y por tanto accidentes a los operarios, lo cual implica una situación de alto riesgo.

*Detalle del derrame en la unión entre la estación de descarga y la máquina transfer*

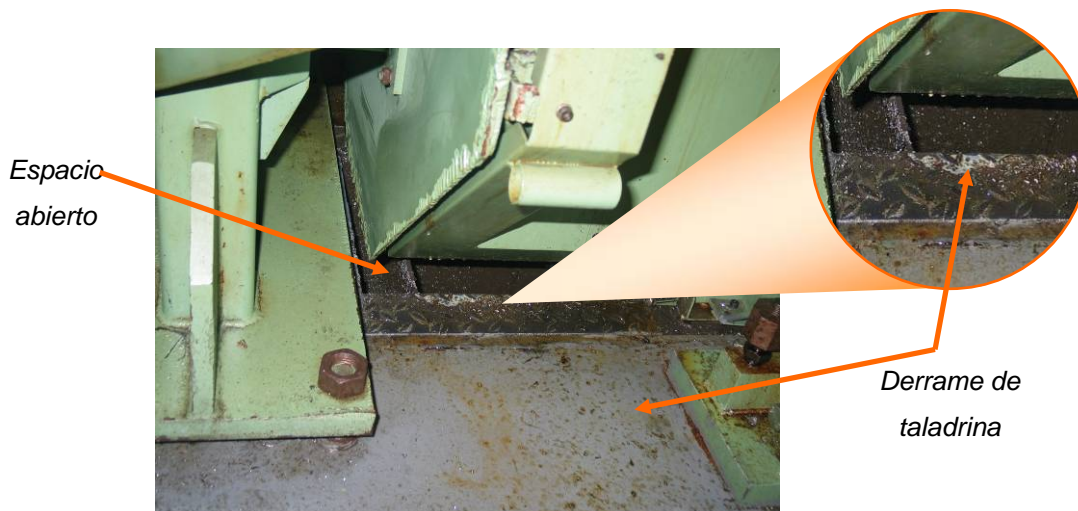
Los derrames entre la estación de descarga, que forma parte del transportador, y la primera estación de la máquina transfer, están provocados por una falta de estanqueidad. Quedan aberturas de aproximadamente 30 milímetros de ancho y de una longitud de 100 milímetros que están causadas porque el transportador y la máquina transfer son de fabricantes diferentes y sus protecciones exteriores no acoplan de manera estanca.

*Detalle del espacio abierto entre la transfer y la descarga*

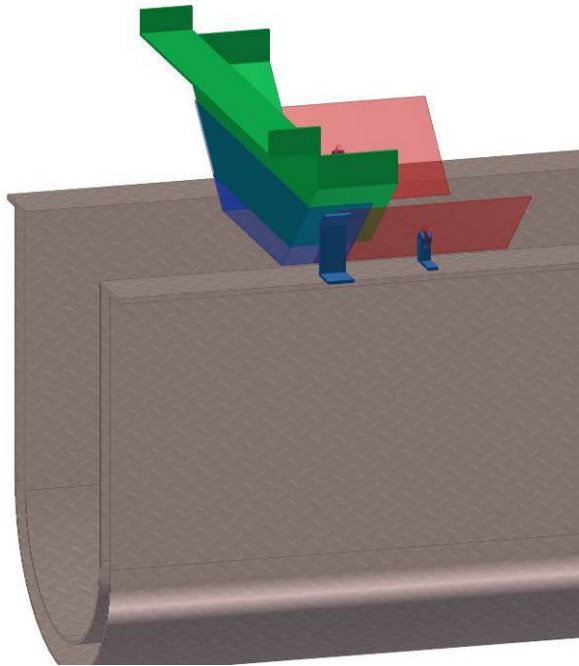
*Cerramiento entre la descarga y la máquina transfer montado sobre el canal veloz*

En la unión inferior de la descarga y la transfer se construirá una protección de chapa que actuará de cerramiento para este espacio abierto. Se alargará hasta el interior del canal veloz y tendrá suficiente pendiente, para favorecer el escurrido de la taladrina y la viruta. Constará de tres partes: un deflector frontal (dibujado en azul) que continuará la forma de la estructura de la

transfer (dibujada en verde) hacia dentro del canal, y dos deflectores laterales (dibujados en rojo), que se acoplarán entre el deflector frontal y la transfer para tapar el hueco con el canal.

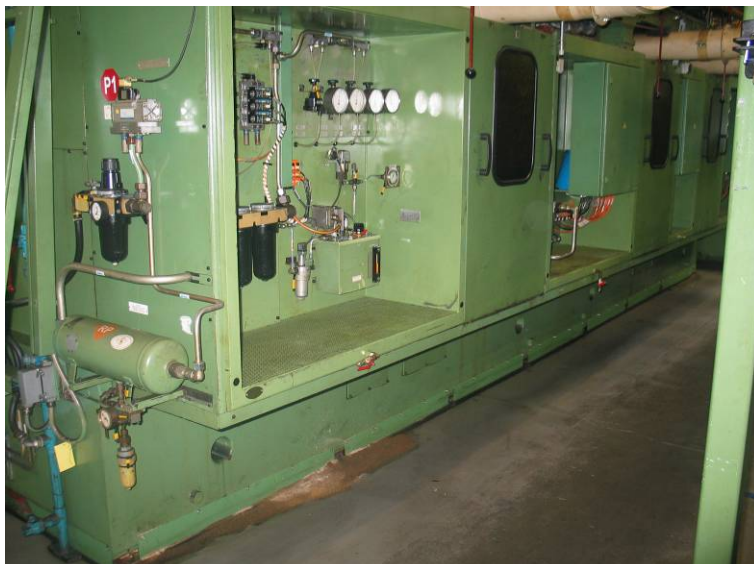
Aparecen derrames de taladrina por debajo de la transfer, en toda la parte derecha. Estos derrames perjudican seriamente la seguridad de los operarios, además de la ergonomía y el medio ambiente en la planta.

*Vista de la parte derecha de la op. 120. En el suelo se aprecia sepiolita para absorber el derrame*

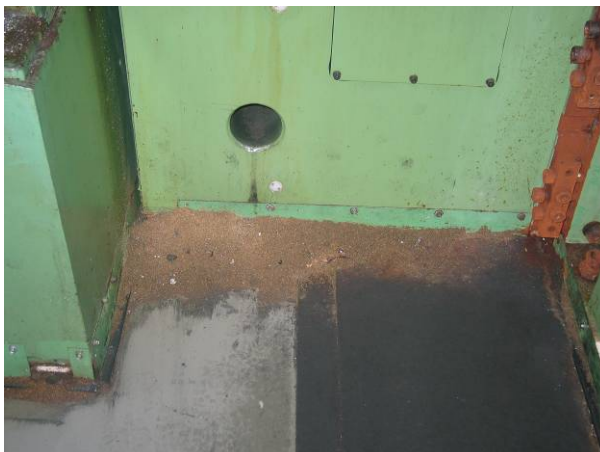
*Derrames de taladrina entre el suelo y la bancada en la operación 120*

Entre la bancada de la máquina y el suelo queda un espacio de aproximadamente 50-60 mm (no son totalmente paralelos). A través de ese hueco se escapan los vahos y salpicaduras, que se condensan cuando salen y acaban formando los derrames.

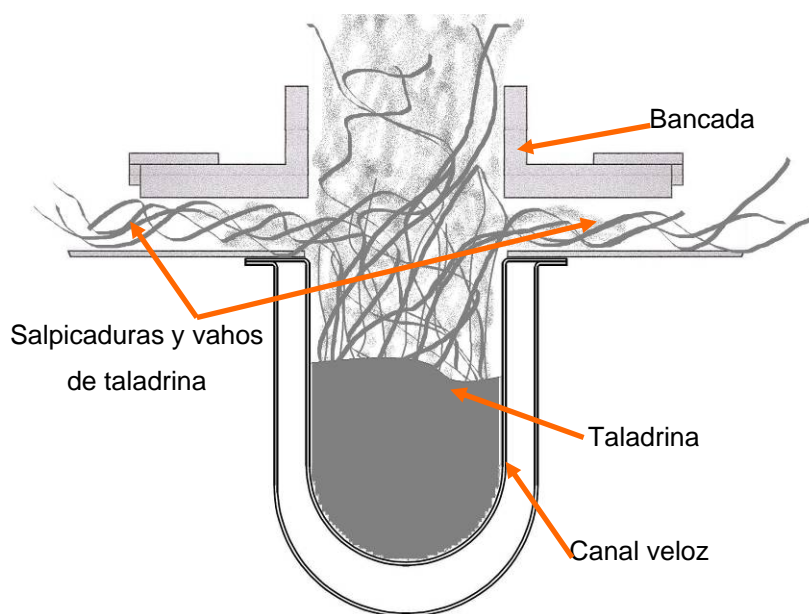
*Sección del canal veloz.*

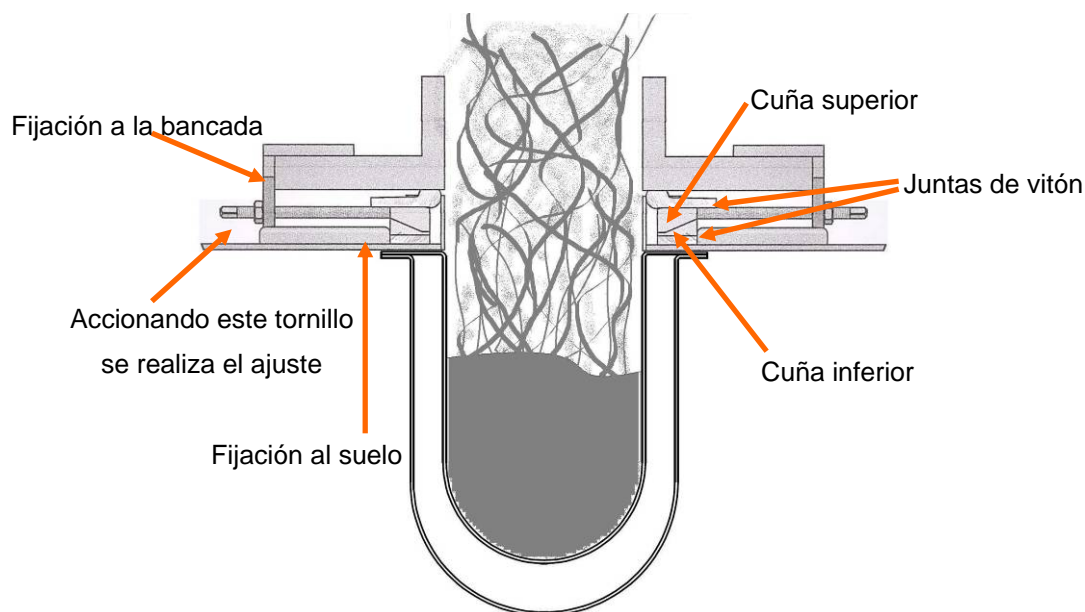
*Sección del canal veloz con las cuñas instaladas*

La solución a este problema es instalar cuñas de estanqueidad para asegurar el cierre entre la bancada y el canal veloz. Este sistema consiste en dos cuñas metálicas que deslizan una sobre la otra hasta ocupar todo el espacio que queda libre.

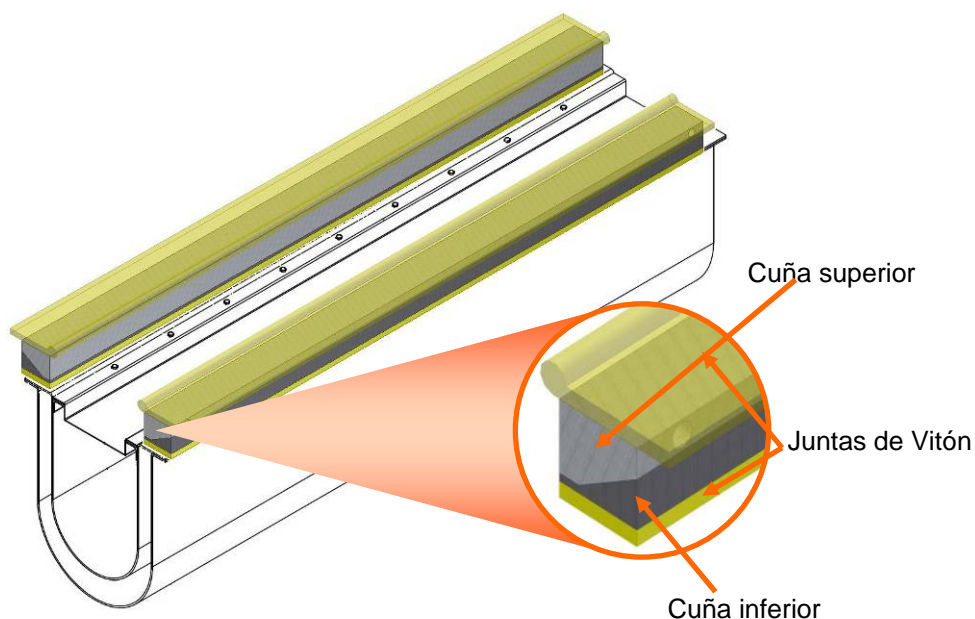
*Cuñas transversales instaladas en el canal veloz*

La solución adoptada fue construir las cuñas de manera que se deslice la superior sobre la inferior, que permanecerá fija, en dirección perpendicular al canal veloz.

El montaje se realiza fijando la cuña inferior con un perfil en forma de "L" atornillado al suelo. Mediante una varilla roscada fijada a la bancada, estiramos de la cuña superior haciéndola deslizar sobre la inferior hasta que la unión quede cerrada.

Entre la cuña inferior y el suelo se coloca una junta de vitón, y también entre la cuña superior y la bancada. Esta junta se deforma absorbiendo las irregularidades del terreno y de la bancada de la máquina. El vitón es un caucho fluorocarbonado que no se degrada al entrar en contacto con la taladrina. Este sistema ya ha sido implantado en otra máquina de la planta, en concreto en la 150A de cigüeñales, donde teníamos un problema similar. Después de dos meses instaladas no han vuelto a aparecer derrames de taladrina en esa operación. Por tanto es un sistema que se puede replicar en operaciones con el mismo problema de estanqueidad de bancada, como el caso que nos ocupa.

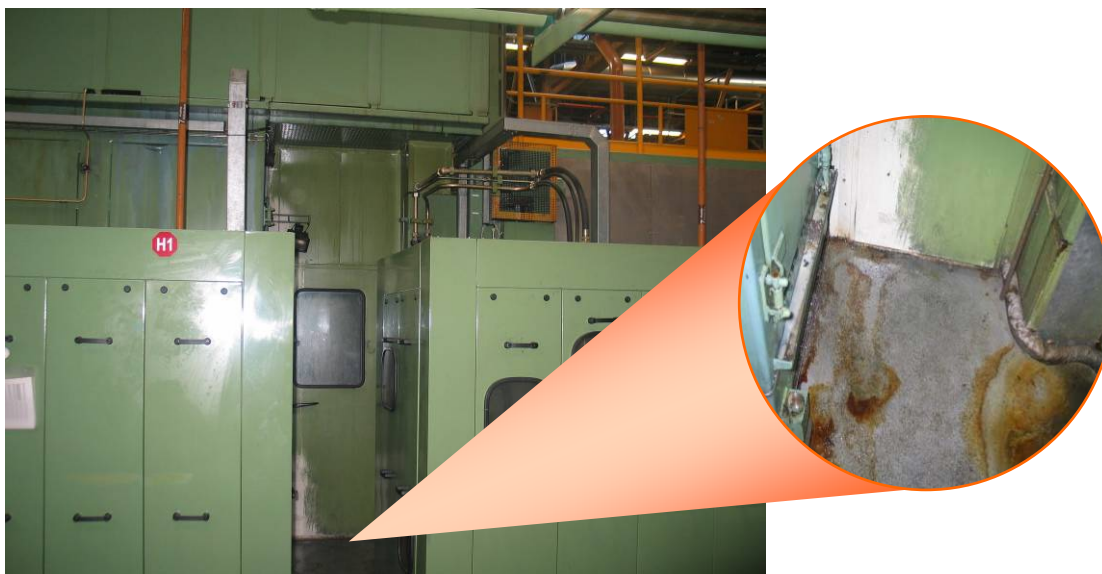
Aparecen derrames de taladrina y detergente por debajo de la estación que une las cámaras de lavado y de secado. Estos derrames no son tan abundantes como para considerarlos un factor de riesgo de accidentes, pero sí perjudican la ergonomía de los operarios y el medio ambiente en la planta. El sistema de taladrina F-16 está dispuesto para abastecer a las lavadoras, tanto de bloques como de culatas. El producto empleado en este sistema es un detergente llamado RENOCLEAN MS-215, que se mezcla con agua en una proporción de un 3% a un 5%.

*Detalle del derrame en el lado izquierdo de la unión entre cámara de lavado y cámara de secado*

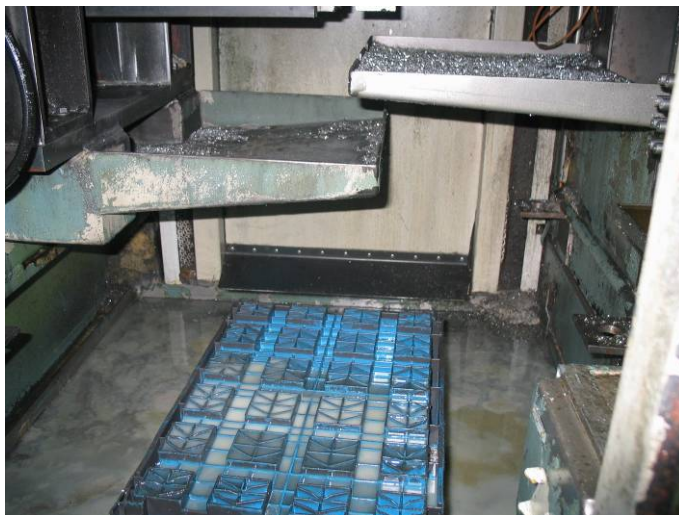
En principio creímos que nos encontrábamos ante un nuevo caso de falta de estanqueidad. Pero lo cierto es que en el interior de la estación encontramos una bandeja de recogida de fluidos sobrantes, canalizada al canal veloz mediante una tubería exterior por la parte derecha. Esta bandeja se encuentra perfectamente sellada al perfil interior de la máquina, con la excepción de las puertas. En las puertas hay instalados unos deflectores de chapa, de manera que el detergente que caiga en ellos escurre dentro de la bandeja. Por tanto no hay fugas que provengan del detergente que cae desde las piezas.

*Interior de la estación de unión. Se aprecia la bandeja sellada a los laterales y el deflector instalado en la puerta*

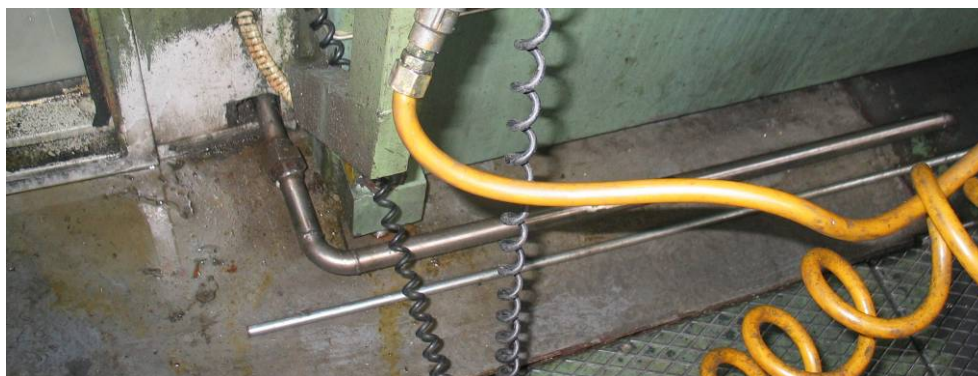
La causa raíz se encuentra en la tubería de desagüe, que en su trayecto hacia el canal veloz realiza dos giros a 90°. Estos giros, unidos al escaso desnivel existente en la tubería provocan que la viruta obstruya el tubo y la bandeja no se pueda vaciar, o lo haga muy lentamente. Cuando el nivel de líquido en la bandeja alcanza la altura de la puerta, el detergente sale a través de ella, pasando por debajo del deflector. Por tanto, el causante de los derrames es el giro en el tubo de desagüe, que provoca que se obstruya.

*Tubo de desagüe al canal veloz, con dos giros a 90°*

Modificar el tubo de desagüe de manera que no tenga giros. En lugar de salir por fuera debería atravesar hasta dentro de la lavadora y desaguar directamente, mediante un tubo recto sin curvas. Para ello hay que realizar un orificio en la pared de la lavadora desde dentro de la estación de unión, y después de instalar la tubería sellar la unión con el orificio con Belzona Molecular para evitar fugas internas.

Para terminar, sería conveniente crear una acción de mantenimiento preventivo que incluya revisar este desagüe cada seis meses, y en caso de que se haya obstruido proceder a su limpieza.

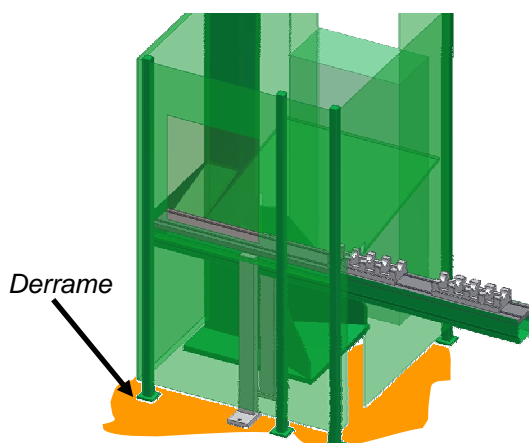
Debajo de estas protecciones aparecen derrames de taladrina que ensucian la zona, perjudicando seriamente la ergonomía y el medio ambiente en la planta, aunque no la seguridad de los operarios, por eso se ha clasificado como problema de tipo B.

*Croquis del derrame bajo el inicio del transportador de semicojinetes*

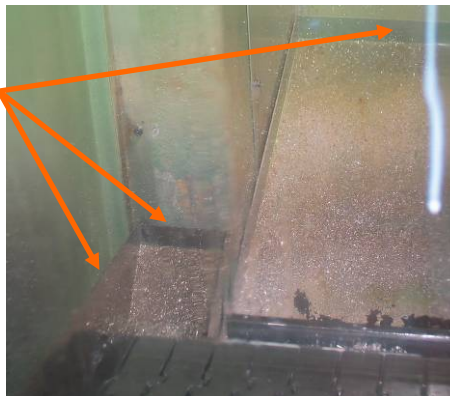
La causa raíz de estos derrames es que las bandejas no están selladas al contorno de las protecciones, así que la taladrina sobrante escapa por estas uniones. De la misma forma

escapa entre bandejas contiguas, ya que entre ellas existe un espacio de al menos diez milímetros.

*Huecos por donde  
escapa la taladrina*

*Detalle de las bandejas. Sus uniones no son estancas*

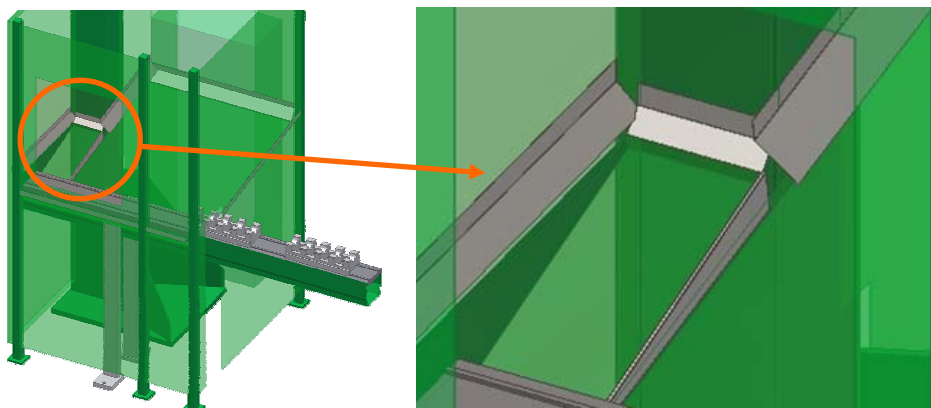
*Detalle de los deflectores instalados*

Para solucionar este punto negro hay que conseguir que las bandejas que canalizan toda la taladrina sobrante sean estancas. La solución que se propone es instalar unos deflectores en los laterales, unidos a las paredes de las protecciones, tanto fijas como móviles. Estos deflectores conducirán a las bandejas principales la taladrina que antes se filtraba por las uniones entre las protecciones y las bandejas.

En principio se pensó en soldarlos a las protecciones, pero la protección trasera coincide con una de las paredes de un armario eléctrico. Por tanto, según la normativa interna de seguridad de Ford Motor Company no se puede soldar. Así que se pegarán y sellarán con Belzona 1111. Este producto es un polímero reforzado con acero y silicio de la marca Belzona Molecular. El fabricante nos asegura que resiste perfectamente el contacto con la taladrina sin degradarse y no se agrieta al someterlo a vibraciones. De hecho, este producto se emplea en la reparación de cojinetes y bujes, tanques con filtraciones, tuberías perforadas, roscas agrandadas, etc.
