BIELA

1. Punto Negro A8 – Transfer, EXCELLO

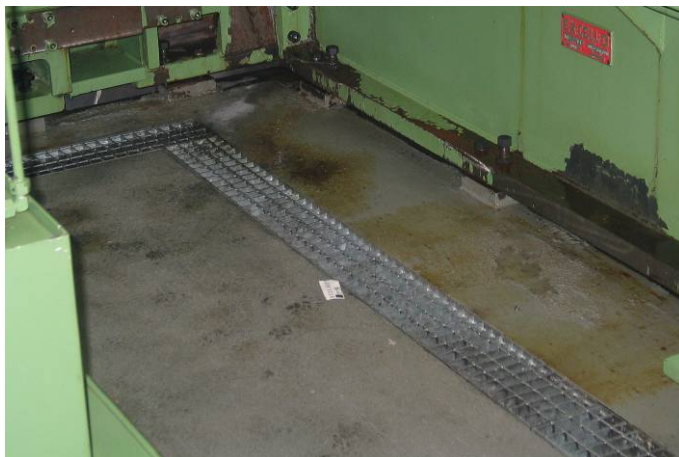
Existen derrames de taladrina en el suelo. Aparecen en los laterales, por debajo de las bancadas de la máquina.

La taladrina está compuesta por aceite, en este caso ECOCOL RM-129 BF entre un 5% y un 6%, y el resto de agua. Esto significa que en un derrame de diez litros, cuando el agua se evapora deja en el suelo una mancha de aproximadamente medio litro de aceite en la que puede resbalar una persona y golpearse contra las aristas de las máquinas o contra el suelo, provocándole lesiones graves. Durante la evaporación se producen vahos que pueden ser perjudiciales al ser inhalados, en caso de superar el valor límite establecido por Ford Motor Company en su Boletín de Higiene Industrial IHB – 53, que es más restrictivo que el valor límite establecido por el Instituto Nacional de Seguridad e Higiene en el Trabajo en el Real Decreto 374/2001.

La taladrina que circula en régimen turbulento por el interior del canal veloz genera vahos y salpicaduras. En concreto, esta operación pertenece al sistema de taladrina F-9.

Derrames de taladrina entre el suelo y la bancada en la operación 30

Entre la bancada de la máquina y el suelo queda un espacio de aproximadamente 50-60 mm (no son totalmente paralelos). A través de ese hueco se escapan los vahos y salpicaduras, que se condensan cuando salen y acaban formando los derrames.

La solución a este problema es instalar cuñas de estanqueidad para asegurar el cierre entre la bancada y el canal veloz. Este sistema consiste en dos cuñas metálicas que deslizan una sobre la otra hasta ocupar todo el espacio que queda libre.

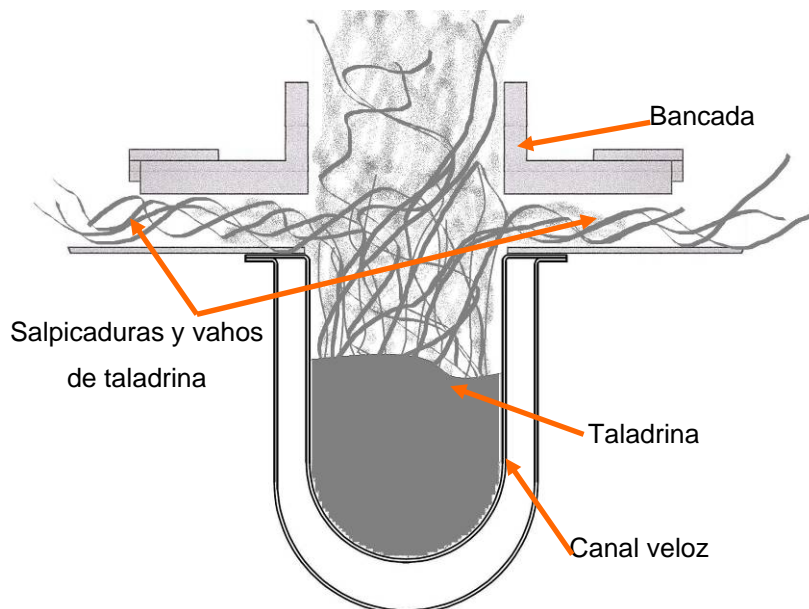
A lo largo de toda la planta hay varios canales veloces que recorren la nave de un extremo al otro. Su función es recoger toda la viruta generada en los procesos de corte y a la vez recoger la taladrina usada para refrigerar y lubricar la herramienta. Para facilitar el arrastre de la viruta el canal no tiene una profundidad constante, sino que aumenta desde 0,5 metros hasta 3 metros, creando un flujo de taladrina en dirección a los filtros y tanques de taladrina, situados al final de la planta. Además, en algunos puntos se introduce taladrina a presión directamente al canal, para favorecer la creación de un flujo turbulento que arrastre toda la viruta.

Sección del canal veloz.

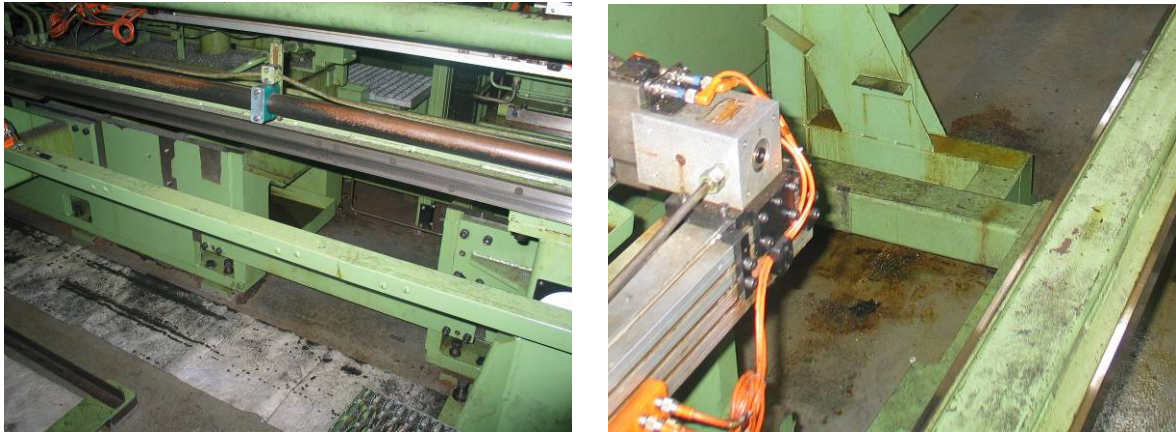
Aparecen derrames de aceite de engrase debajo y alrededor de toda la transferencia. Este aceite origina una situación de alto riesgo de accidente, puesto que cualquier operario que entre a realizar alguna reparación o una tarea de mantenimiento puede resbalar y tener un accidente, provocándose lesiones graves.

Derrames de aceite de engrase en el suelo

El problema de los derrames de aceite de engrase tiene su origen en la lubricación de la transferencia. Todas las bancadas de las máquinas transfer deben tener lubricación. Este aceite se vierte directamente sobre la transferencia para lubricar todos los sistemas mecánicos que la mueven. Después cae al canal veloz y se mezcla con la taladrina, que lubrica y refrigera el proceso de corte. Pero en este caso la máquina transfer no utiliza taladrina, y por tanto no cuenta con un canal veloz, y el aceite de engrase no dispone de ningún sistema para su recogida, por lo que después de ser usado fluye hasta el suelo, quedando derramado.

Para solucionar este problema se ha ideado un sistema de canalizaciones que recogen el aceite de engrase sobrante y lo conducen a un depósito, instalado bajo la estación número dos.

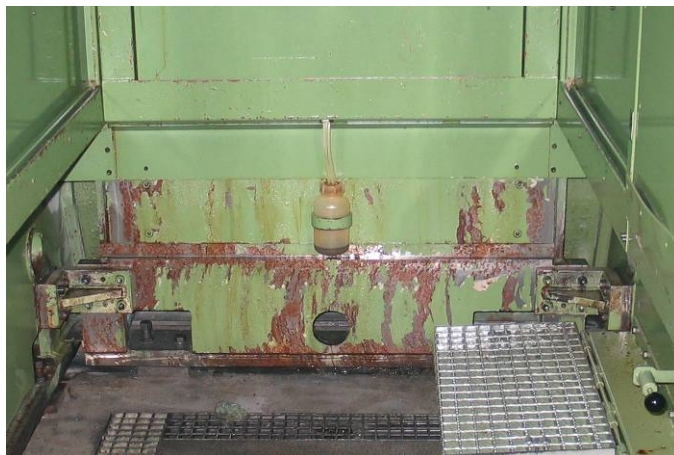
Aparecen manchas de taladrina alrededor de las estaciones de carga y descarga. Del mismo modo podemos apreciar manchas de taladrina sobre las protecciones fijas en ambos

laterales, especialmente en la parte inferior. En muchos casos estas fugas de taladrina han llegado a degradar la pintura del lateral, dejando el metal a la vista.

Estos escapes de taladrina no producen grandes derrames en el suelo, y por tanto no implican un riesgo para la seguridad del operario. Pero empeoran la ergonomía, ya que conllevan una situación molesta en la que el operario se ve obligado a trabajar en un entorno sucio y contaminado. Por este motivo se ha considerado un punto negro de tipo B.

Detalle de las fugas de taladrina en protecciones fijas

Estos escapes de taladrina se deben a una falta de estanqueidad, que a su vez está originada por un diseño pobre en cuanto a las uniones estancas. En las estaciones podemos ver que las protecciones fijas se componen de placas metálicas atornilladas unas a otras y a la propia estructura de la máquina.

En nuestro caso las protecciones se componen de varias placas en cada estación, atornilladas por fuera, lo que provoca que al llegar a la unión la taladrina escape por la fisura. En las bandejas de recogida que hay debajo del transportador en su unión con las estaciones de carga y descarga el motivo de las fugas es el mismo, la falta de estanqueidad entre las chapas que lo componen.

Para evitar estos molestos escapes de taladrina se van a sellar todas las uniones de la zona inferior de las bancadas con las protecciones fijas. Es importante que el producto sellante

resista la taladrina y la vibración de la máquina, puesto que se han utilizado resinas epoxi para intentar el sellado de estas uniones, pero se han resquebrajado a causa de las vibraciones y la acción química de la taladrina. Hemos buscado en el mercado un producto que satisfaga estas necesidades y lo hemos encontrado. El producto propuesto para el sellado es un polímero reforzado con acero y silicio de la marca Belzona Molecular. En concreto el sellante que se utilizará será Belzona 1111. El fabricante nos asegura que resiste perfectamente el contacto con la taladrina sin degradarse y no se agrieta al someterlo a vibraciones. De hecho, este producto se emplea en la reparación de cojinetes y bujes, tanques con filtraciones, tuberías perforadas, roscas agrandadas, etc.

La aplicación de este producto se debe realizar durante un periodo de no producción, ya que el tiempo de fraguado para poder resistir a la inmersión en productos químicos es de un día y medio, aunque el tiempo de aplicación debe ser inferior a quince minutos, ya que pasado este tiempo el polímero solidifica. Por tanto se puede aplicar un sábado por la mañana para volver a arrancar la máquina el lunes siguiente. Como se ha comentado anteriormente, este producto se aplicará en protecciones fijas, es decir, que no se desmontan nunca, excepto cuando la máquina tenga que ser desechada. Para facilitar su eliminación cuando llegue este momento, se aplicará en capas delgadas para asegurar el sellado evitando soldar las diferentes placas.

Tras su aplicación se pintará la zona afectada para devolver la máquina a su apariencia original en color verde con pintura de referencia RAL-6010.

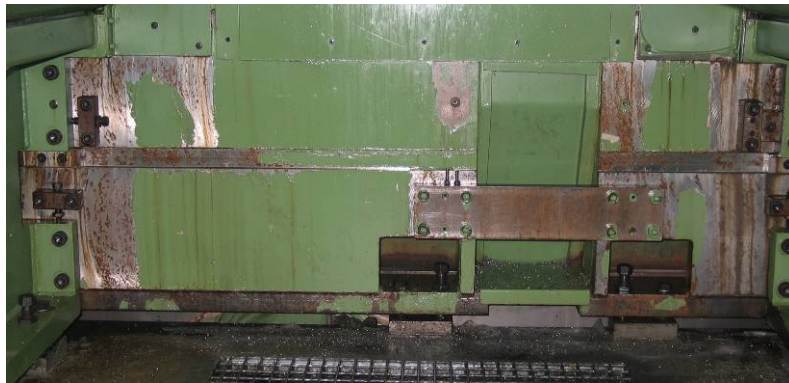
Aparecen manchas de taladrina alrededor de las estaciones de carga y descarga. Del mismo modo podemos apreciar manchas de taladrina sobre las protecciones fijas en ambos laterales, especialmente en la parte inferior. En muchos casos estas fugas de taladrina han llegado a degradar la pintura del lateral, dejando el metal a la vista.

Detalle de las fugas en protecciones fijas

Estos escapes de taladrina no producen grandes derrames en el suelo, y por tanto no implican un riesgo para la seguridad del operario. Pero empeoran la ergonomía, ya que conllevan una situación molesta en la que el operario se ve forzado a trabajar en un entorno sucio y contaminado. Por este motivo se ha considerado un punto negro de tipo B.

Estos escapes de taladrina se deben a una falta de estanqueidad, que a su vez está originada por un diseño pobre en cuanto a las uniones estancas. En las estaciones podemos ver que las protecciones fijas se componen de placas metálicas atornilladas unas a otras y a la propia estructura de la máquina.

En nuestro caso las protecciones se componen de varias placas en cada estación, atornilladas por fuera, lo que provoca que al llegar a la unión la taladrina encuentra una fisura por donde escapar. En las bandejas de recogida que hay debajo del transportador en su unión con las estaciones de carga y descarga el motivo de las fugas es el mismo, la falta de estanqueidad entre las chapas que lo componen.

Para evitar estos molestos escapes de taladrina se van a sellar todas las uniones de la zona inferior de las bancadas con las protecciones fijas. Es importante que el sellante resista la taladrina y la vibración de la máquina, puesto que se han utilizado resinas epoxi para intentar el sellado de estas uniones, pero se han resquebrajado a causa de las vibraciones y la acción química de la taladrina. Hemos buscado en el mercado un producto que satisfaga estas necesidades y lo hemos encontrado. El producto propuesto para el sellado es un polímero reforzado con acero y silicio de la marca Belzona Molecular. En concreto el sellante que se utilizará será Belzona 1111. El fabricante nos asegura que resiste perfectamente el contacto con la taladrina sin degradarse y no se agrieta al someterlo a vibraciones. De hecho, este producto se emplea en la reparación de cojinetes y bujes, tanques con filtraciones, tuberías perforadas, roscas agrandadas, etc.

La aplicación de este producto se debe realizar durante un periodo de no producción, ya que el tiempo de fraguado para poder resistir a la inmersión en productos químicos es de un día y medio, aunque el tiempo de aplicación debe ser inferior a quince minutos, ya que pasado este tiempo el polímero solidifica. Por tanto se puede aplicar un sábado por la mañana para volver a arrancar la máquina el lunes siguiente. Como se ha comentado anteriormente, este producto se aplicará en protecciones fijas, es decir, que no se desmontan nunca, excepto cuando la máquina tenga que ser desechada. Para facilitar su eliminación cuando llegue este momento, se aplicará en capas delgadas para asegurar el sellado evitando soldar las diferentes placas.

Tras su aplicación se pintará la zona afectada para devolver la máquina a su apariencia original en color verde con pintura de referencia RAL-6010.
