IDEOLOGÍA Y METODOLOGÍA EN LOS PROCESOS DE INTERVENCIÓN EN LAS ESCULTURAS Y ORNAMENTOS DEL ESPACIO CENTRAL Y ACCESO SUR DE LA BASÍLICA DE LOS DESAMPARADOS DE VALENCIA

José Vicente Grafía Sales, Xavier Mas i Barberà, Eva Pérez Marín y Luis Bosch Roig
 Instituto Universitario de Restauración del Patrimonio de la Universidad Politécnica de Valencia
 Taller de conservación y restauración de elementos escultóricos y ornamentales

RESUMEN: *En este artículo se presentan las propuestas, estudios y trabajos de restauración realizados en el conjunto de esculturas y ornamentos neoclásicos de la segunda mitad del siglo XVIII. El conjunto está ubicado en el altar y, en los frontones de las portadas de las capillas dentro del espacio central de la Basílica de Valencia y presentaban todos los condicionantes de un edificio que ha soportado las consecuencias de un culto secular. Las pérdidas de emblemas en las alegorías con la falta de correspondencia iconográfica, las grandes descohesiones en los elementos autoportantes y estructuras internas extraordinariamente debilitadas por la naturaleza de los materiales han marcado los procesos de intervención. En este mismo artículo se presenta la restaur

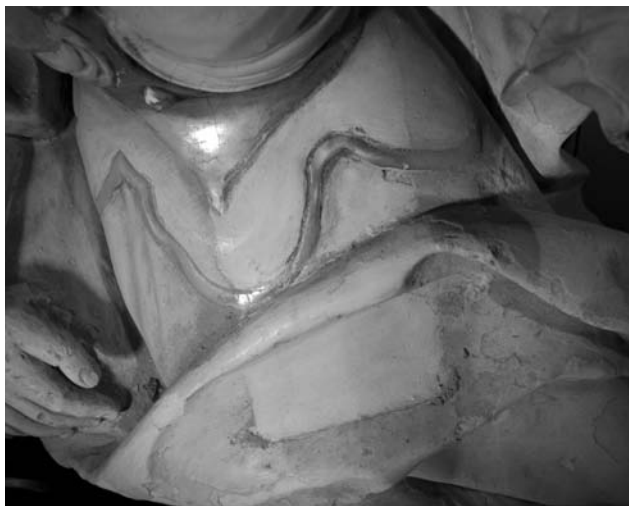
Figura 1. Detalle de limpieza mecánica en la alegoría de la Prudencia.

Limpieza previa: se realizó en primer lugar, una limpieza mecánica en seco, con brochas suaves y aspirador a baja potencia, para eliminar el polvo superficial, que provocaba un velo gris generalizado que impedía la correcta visión de las esculturas.

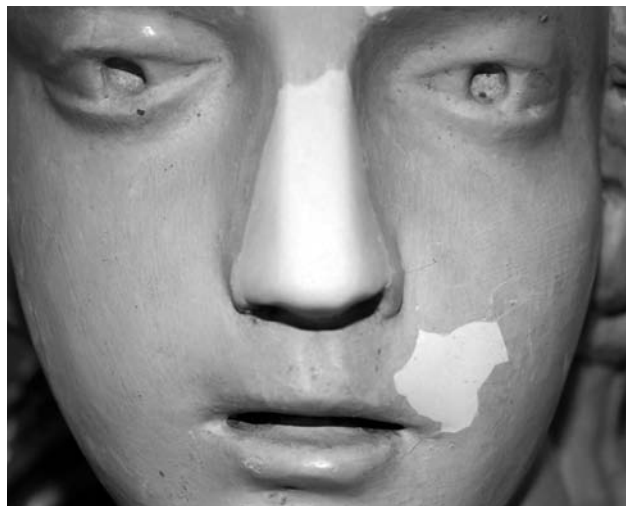
Figura 4. Detalle de reintegración de lagunas en la alegoría de la Prudencia.

Reintegración de lagunas, se prepararon las zonas a estucar. Se sanearon grietas y lagunas, eliminaron los repintes. Se practicaron incisiones en la zona para dar textura de agarre al estuco y se humectó con *agua desionizada* la zona, para dotar a la superficie de la máxima adhesión.

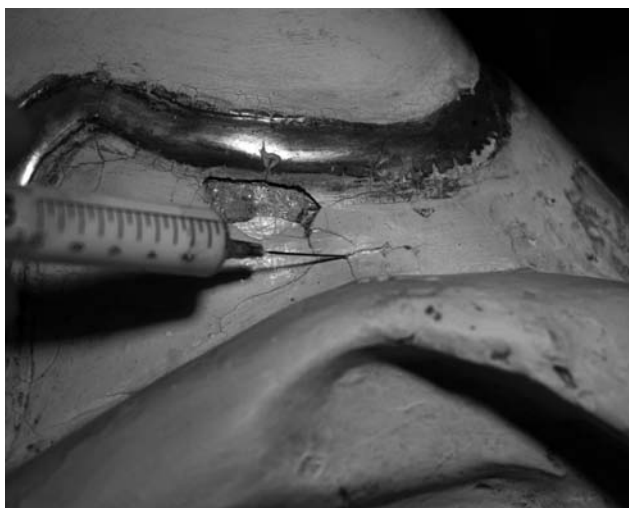
Figura 2. Detalle de preconsolidación en la alegoría de la Prudencia.

Preconsolidación: en algunas obras, previo al proceso de limpieza química, se realizó una preconsolidación con Acril 33 en agua desionizada al 3%, puesto que las esculturas realizadas en yeso presentaban problemas de falta de adhesión y cohesión, que favorecían el desprendimiento de los estratos pictóricos.

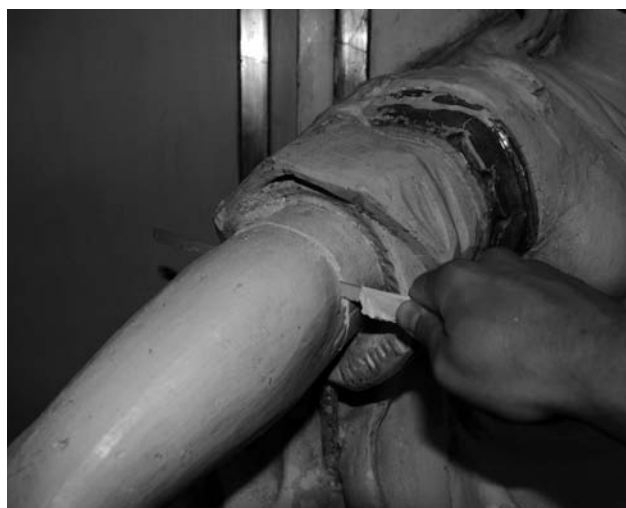
Figura 5. Detalle seccionado de brazo para corregir su posición y poder coger el espejo en la alegoría de la Prudencia.

- La Prudencia: Se le cambió el espejo de la mano izquierda a la mano derecha al realizarse la “reparación” en su brazo derecho, ya que la figura no mira hacia este atributo si no hacia el otro lado. En su mano izquierda se colocó una rémora (*serpiente* y la *lanza*) tallada en madera.

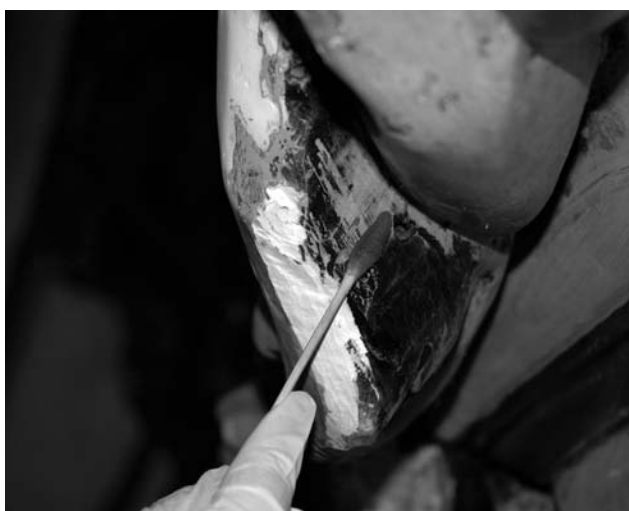
Figura 3. Detalle de limpieza química en la alegoría de la Prudencia.

Para las zonas localizadas en los recovecos de brazos y pliegues del ropaje en los que la suciedad era más acusada y más adherida a la obra, se realizó una limpieza química con *Vulpex* al 10% en *agua desionizada* insistiendo con goma de borrar para terminar de eliminar la suciedad. Finalmente se neutralizó con *agua desionizada*.

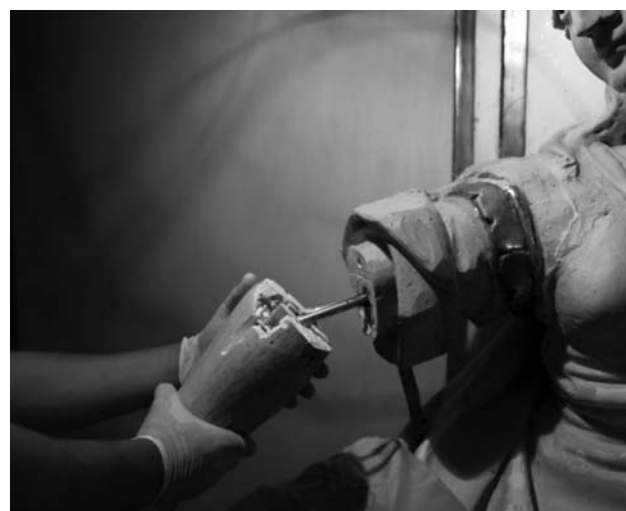
Figura 6. Detalle refuerzo estructural con pernos de acero inoxidable en la alegoría de la Prudencia.

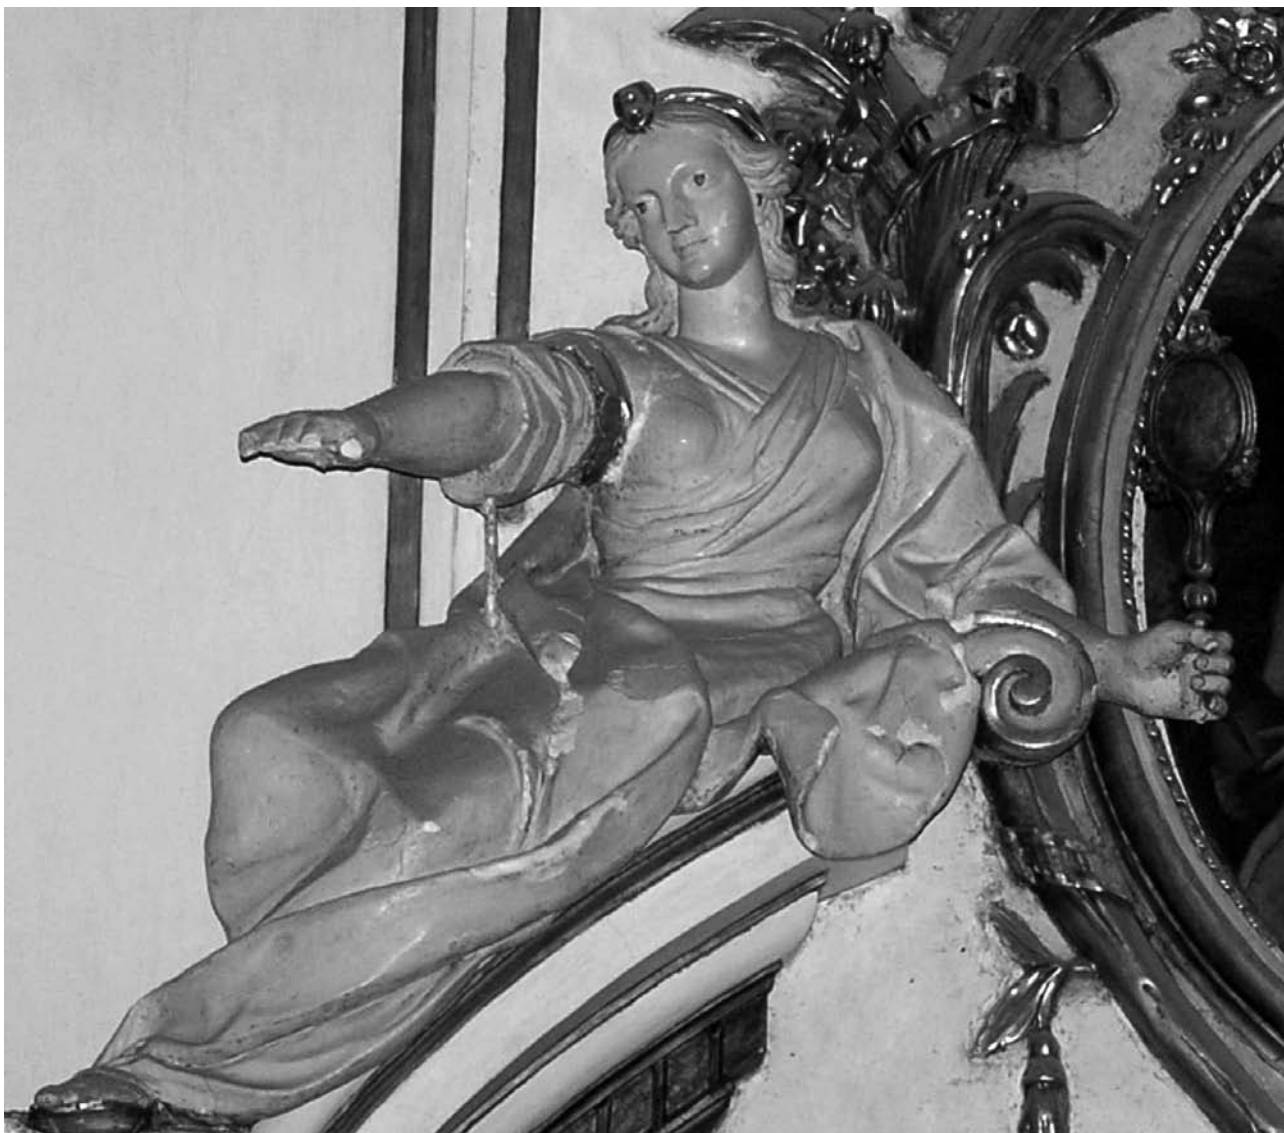
Figura 7. Detalle original de la alegoría de la Prudencia.

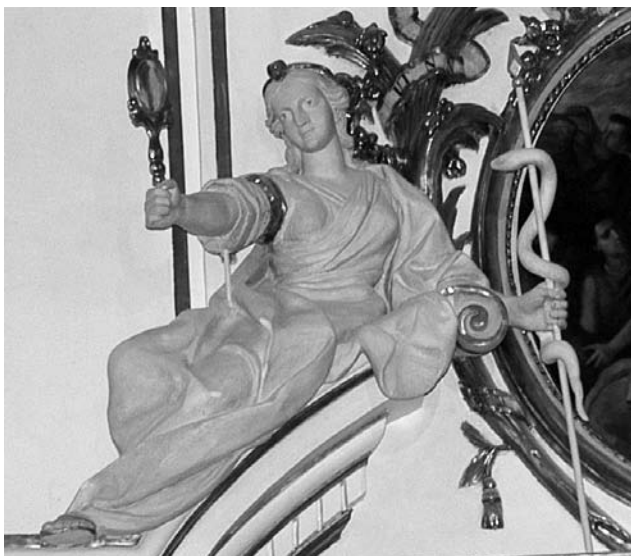
Figura 8. Detalle final de la alegoría de la Prudencia con rémora y brazo derecho en posición adecuada para coger el espejo.

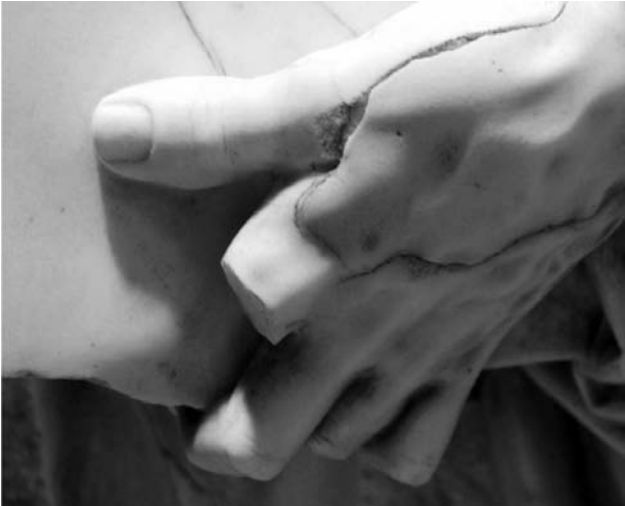
año 36 del pasado siglo y, están localizadas en la zona de pliegue de los ropajes, en el libro, en el dedo índice de la mano izquierda, así como en la base de la pieza. Son abundantes también, la presencia de grietas y fisuras localizadas en las zonas de fractura de dichas lagunas.

Figura 9. Detalle de la mano izquierda de San Vicente Ferrer. Mutilación del dedo índice. Antes de la intervención.

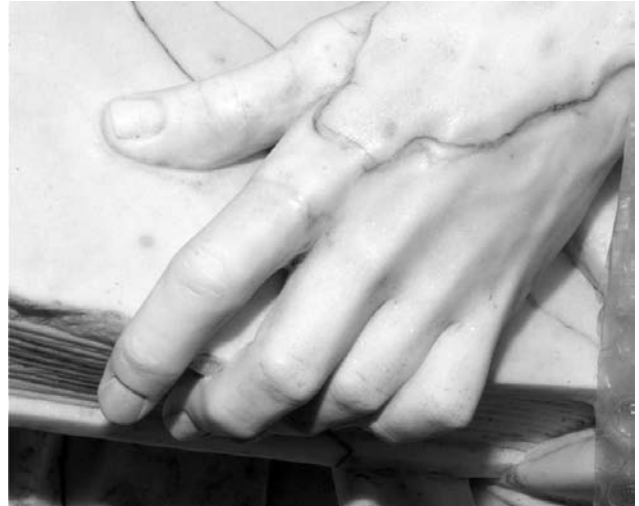
Figura 10. Detalle de la mano izquierda de San Vicente Ferrer. Tratamiento volumétrico del dedo índice tras la intervención.

Tratamiento volumétrico, varias fueron las vías de intervención que se llevaron a cabo, por un lado, las grietas y fisuras se sellaron directamente con un mortero inorgánico a base de *Ledan C30* y micronizado de material pétreo impalpable, carbonato cálcico. Por otro lado, las partes de menor tamaño volumétrico, concerniente a la nariz de San Vicente Mártir y el dedo de San Vicente se decidieron manipular a partir del modelado en plastilina, realización de *molde silicónico* y llenado de éste con morteros orgánicos colocándola a modo de prótesis.

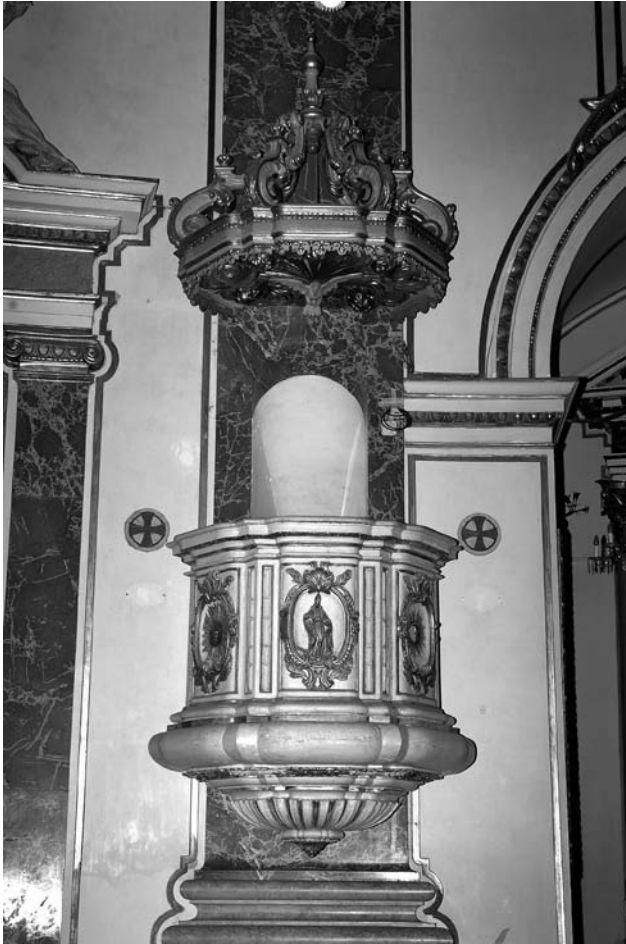
A nivel del soporte, el púlpito presentaba diversas grietas y roturas verticales que habían causado problemas de consolidación en los estratos pictóricos y dorados, en forma de grietas, abolsamientos y pérdidas. También se apreciaba el ataque de insectos xilófagos *Anobium punctatum*, con una pérdida de resistencia de la madera.

Como alteraciones derivadas del uso y ubicación de la pieza, las policromías sufrían de abrasiones, en los puntos de mayor relieve y zonas más accesibles, que habían derivado en el desgaste de la lámina metálica y en pérdidas de policromías.

Figura 11. Estado inicial del púlpito.

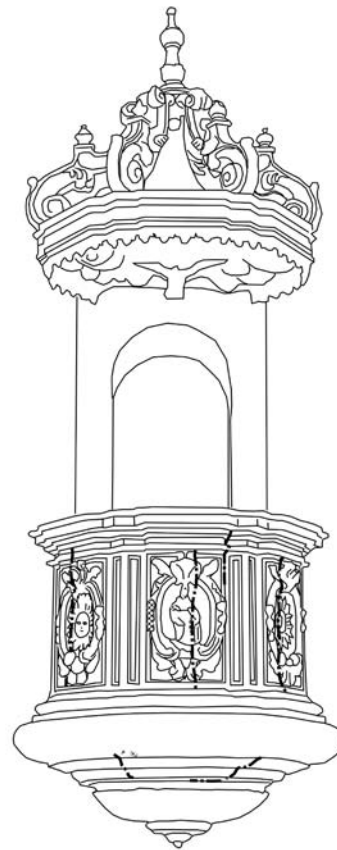
Figura 12. Croquis de grietas y fisuras del púlpito.

La consolidación de los agrietamientos del soporte se realizó mediante la inyección de acetato de polivinilo, en las pequeñas grietas, y un enchuleado con madera de balsa y *araldit madera* para aquellas zonas que mostraban mayor separación. El estucado se realizó mediante *Modostuc*.

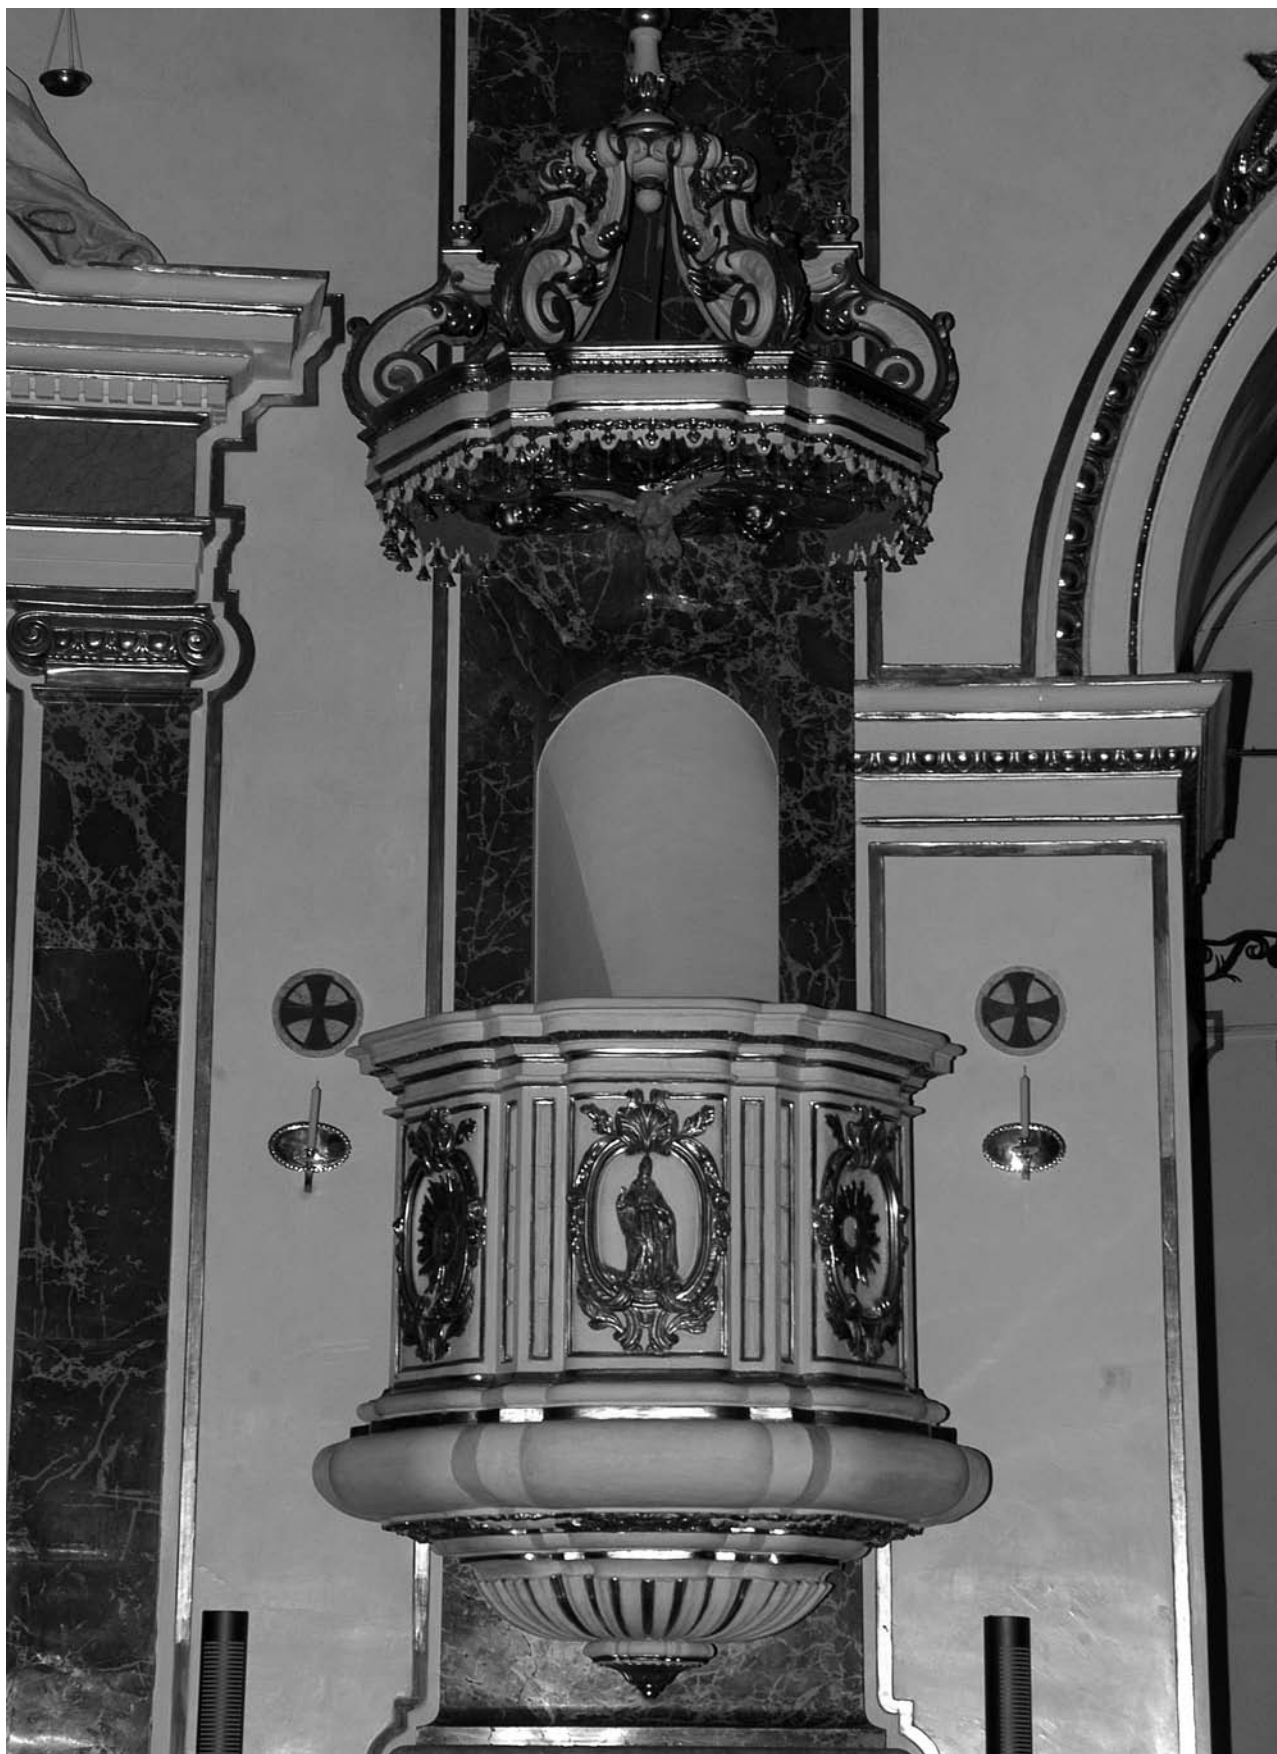
Figura 13. Estado final del púlpito.

La limpieza química del púlpito se realizó con *alcohol:H2O: Amoniaco* (80%:15%:5%) en el Púlpito.
