INTERVENCIÓN EN LA ORNAMENTACIÓN DORADA DEL ESPACIO CENTRAL Y ACCESO SUR DE LA BASÍLICA DE LA VIRGEN DE LOS DESAMPARADOS DE VALENCIA

Mireia Alfonso Muñoz¹, Xavier Ferragut Adam³, Vicente Guerola Blay¹ y Pilar Roig Picazo²
 Instituto Universitario de Restauración del Patrimonio de la Universidad Politécnica de Valencia

RESUMEN: *El objetivo de este artículo es mostrar las posibles soluciones de intervención sobre diferentes problemáticas en las ornamentaciones doradas de grandes conjuntos monumentales.*

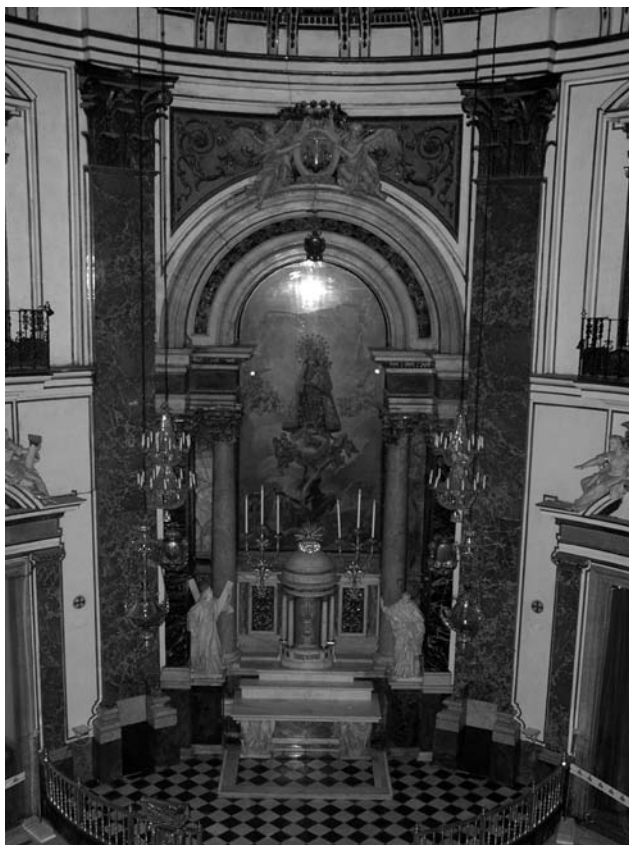
Figura 1. Vista general del Altar Mayor antes de su restauración.

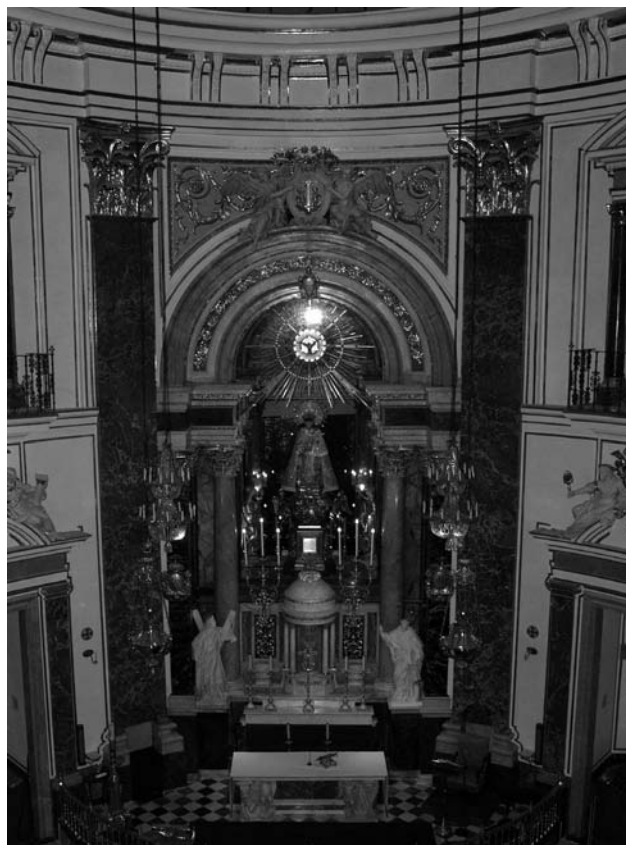
Figura 2. Vista general del Altar Mayor después de su restauración.

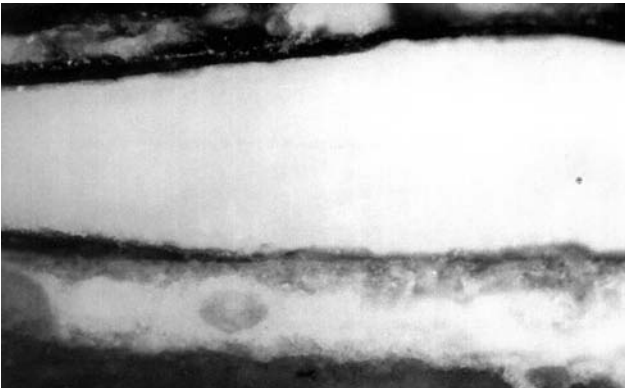
Figura 4. Estratigrafía de la muestra del capitel de tribunas donde se observan dos capas de preparación y dos estratos metálicos superpuestos

Sin embargo, en la muestra extraída del capitel derecho de la tribuna situada sobre la capilla de San José aunque la microscopía óptica también evidencie dos dorados superpuestos.

Los ensayos microquímicos confirman diversa naturaleza que la muestra anterior: lámina de oro fino (Au) sobre un embolado de tierras naturales (Fe) y preparación a base de yeso (ión sulfato), mediante técnica *al mixtión* (aglutinante graso-lípidos) en el dorado inferior y técnica *a la temple* (aglutinante proteico) en el dorado

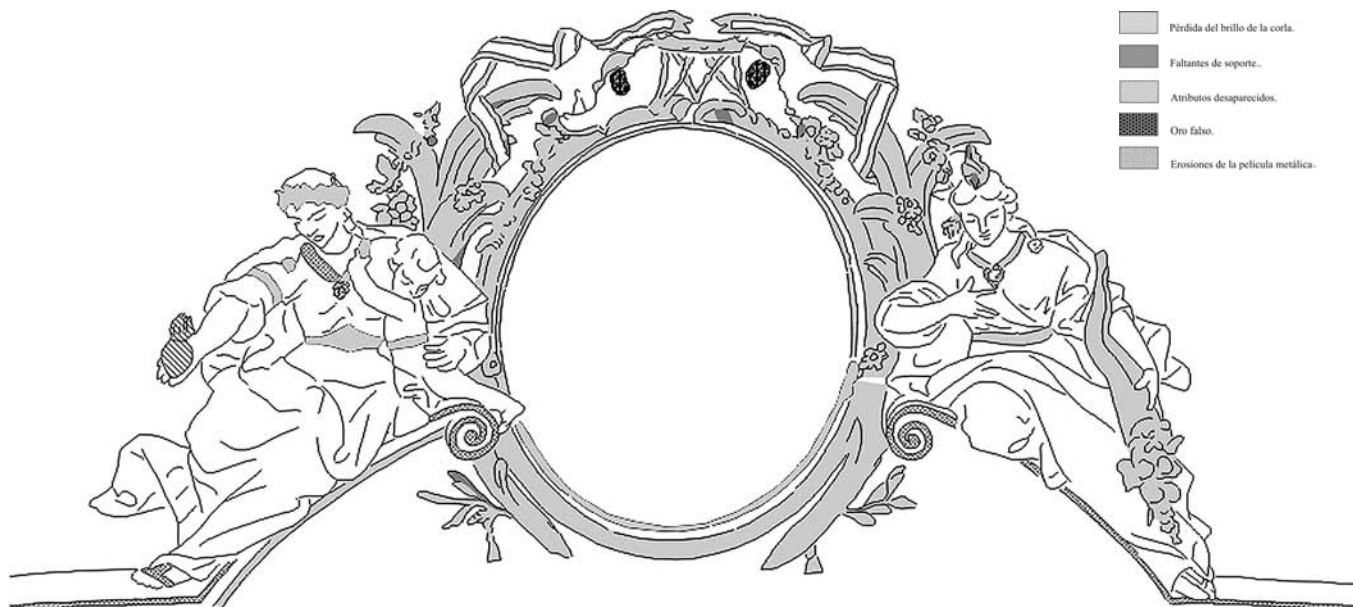
Figura 5. Croquis de daños del conjunto escultórico La Piedad y La Caridad.

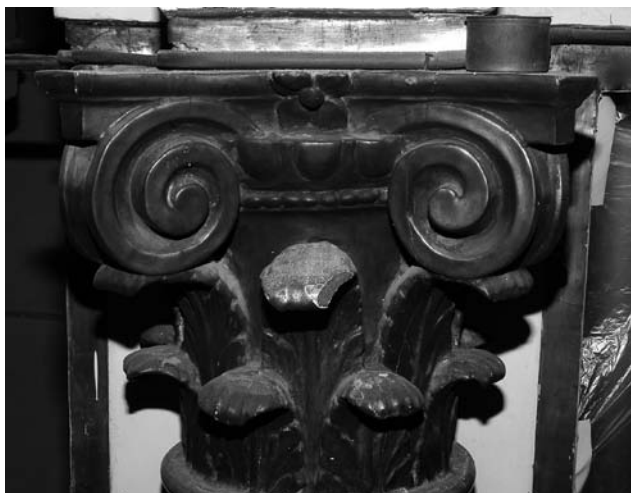
Bloque 2: Seis de los capiteles de las pilastras, ya que los dos capiteles adyacentes al Altar Mayor habían experimentado las mismas intervenciones que las decoraciones del presbiterio, por lo que no entrarían en este bloque. Los capiteles de las tribunas y los huecos adintelados del nivel inferior. Realizado todo con plata corlada en diferentes intervenciones y con diferentes estado de oxidación.

Figura 6. Estado inicial de los capiteles de las tribunas.

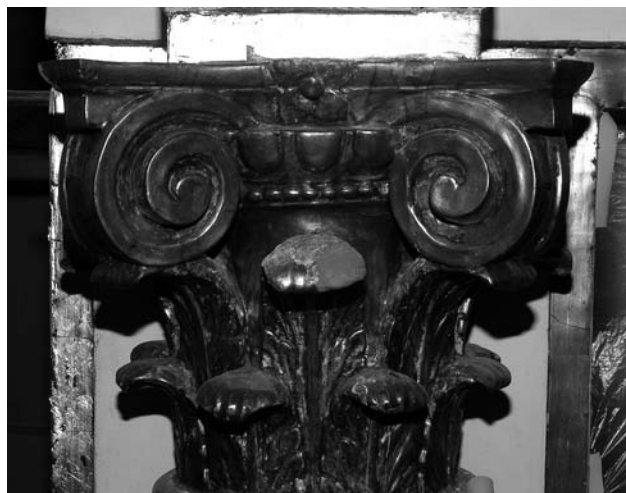
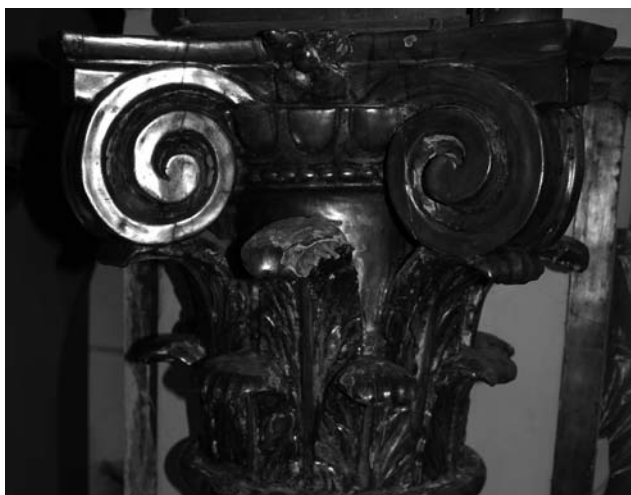
Figura 8. Limpieza de la capa metálica y colocación de anclajes para la reposición volumétrica.

Figura 7. Limpieza de la capa metálica y colocación de anclajes para la reposición volumétrica.

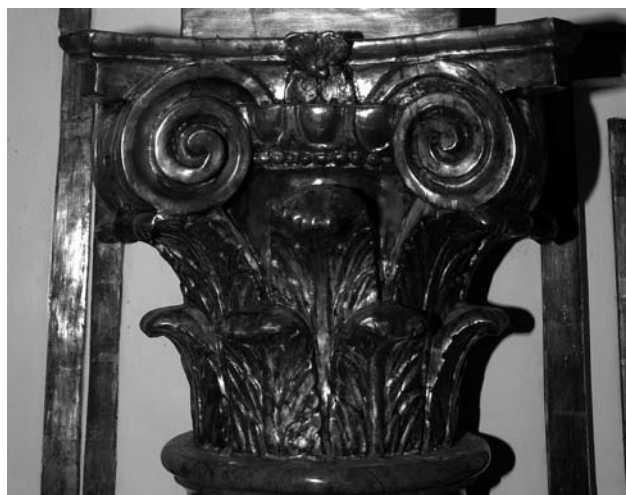
Figura 9. Estado final.

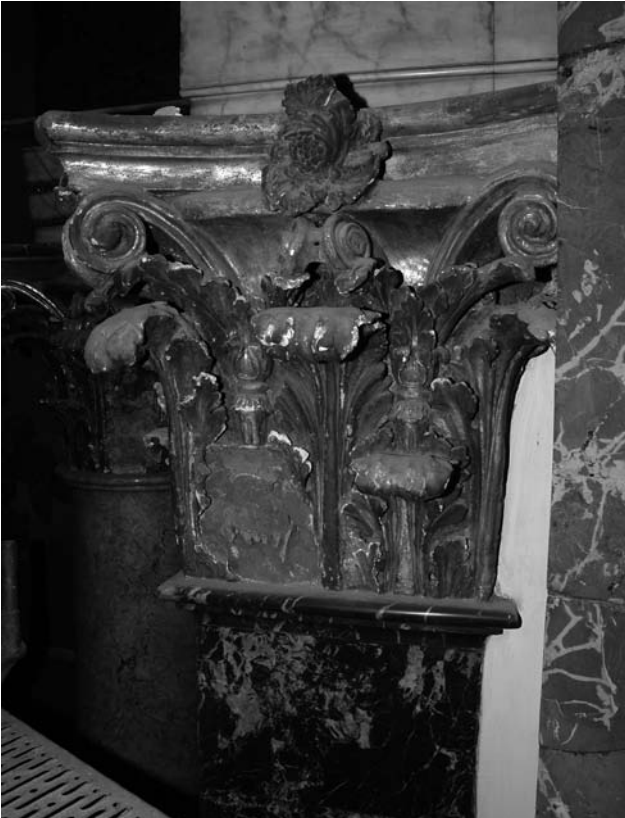
Figura 10. Estado inicial de los capiteles del presbiterio.

En los capiteles del presbiterio, los diferentes acabados superpuestos en distintas intervenciones de oro falso, barnices y purpurinas, realizaban una función de sustento, a modo de corteza, del soporte disgregado. La escayola de antiguas reposiciones volumétricas de las hojas de acanto y los caulículos, se encontraba muerta y pulverulenta en contraposición del yeso de las piezas originales de los capiteles. Estas reposiciones, realizadas en diferentes momentos, tampoco eran fieles a las formas originales, dando un aspecto general a los capiteles de indefinición estética. Por todo ello se decidió eliminar todas las piezas no originales y reintegrar todos los faltantes de los capiteles con elementos seriados a partir de moldes realizados con piezas originales.

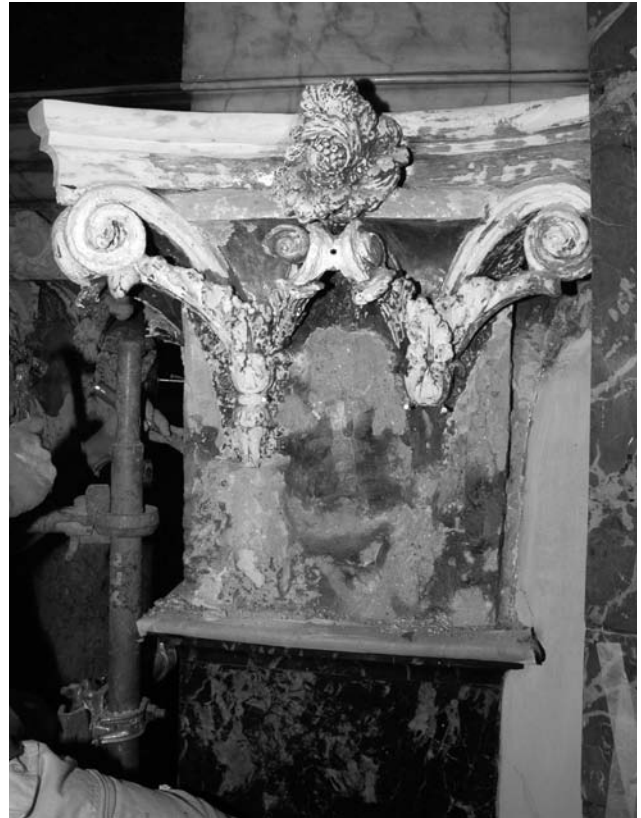
Figura 11. Eliminación del soporte irrecuperable.

- Eliminación del oro falso irrecuperable. La remoción del oro falso fue necesaria por dos motivos fundamentales; en primer lugar la superposición de capas había provocado la pérdida de los volúmenes primitivos de las hojas de acanto, observándose en lugar de las finas tallas primitivas, masas compactas por hojas. Por otra parte, y antes de observar el pésimo estado del soporte, era necesaria la eliminación de todo resto de oro falso para asegurar la correcta adhesión de las nuevas capas de preparación para el dorado.

- Consolidación del soporte. La consolidación del soporte en este bloque se centró, sobre todo, en la consolidación del yeso de las partes más internas de los capiteles, pues recordemos que los volúmenes más salientes realizados con escayola resultaron irrecuperables.

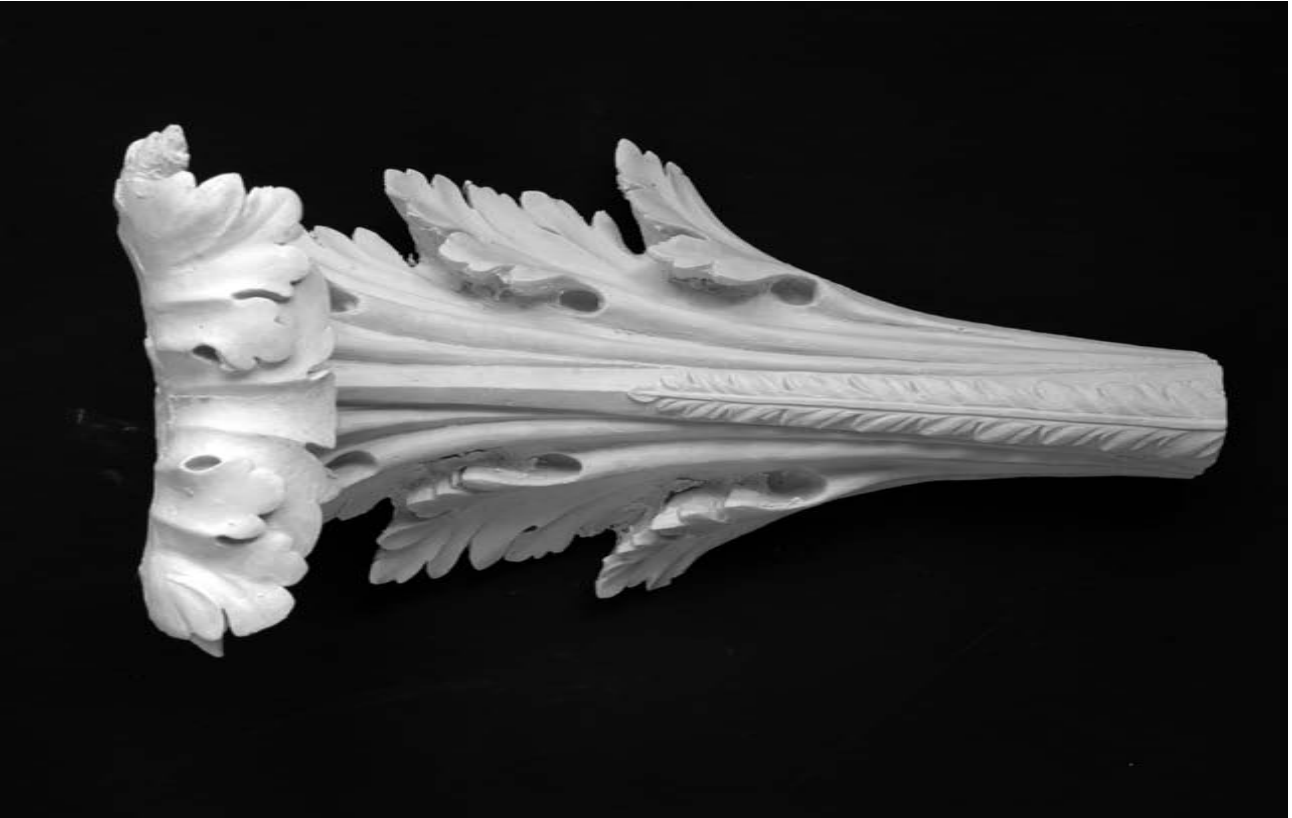
Figura 12. Realización de réplicas mediante moldes.

- Reintegración volumétrica con materiales originales. La reintegración volumétrica se realizó mediante dos técnicas distintas dependiendo de las dimensiones de las pérdidas. Las lagunas de pequeño tamaño se reintegraron con masilla natural, estas pérdidas no superaron, en ningún caso, los dos centímetros cúbicos. En las pérdidas de mayor tamaño, en las que fue necesaria la reconstrucción de los volúmenes perdidos, se partió de las hojas de acanto originales, las cuales después de la eliminación de todas las capas que las recubrían fueron

fácilmente reconocidas, pues la calidad de sus formas era evidente. La reconstrucción se realizó en el taller mediante moldes de silicona, el material de relleno elegido fue la escayola al igual que las decoraciones primitivas. Una vez las reconstrucciones estuvieron acabadas, fueron ancladas al yeso original del capitel, con la ayuda de varillas de fibra de vidrio y escayola.

De las distintas piezas que conforman un capitel, se escogieron los originales que se encontraban en mejor estado de conservación. A partir de estos originales se realizaron unos moldes con silicona para la elaboración con escayola E-35 de todos los faltantes. Estas

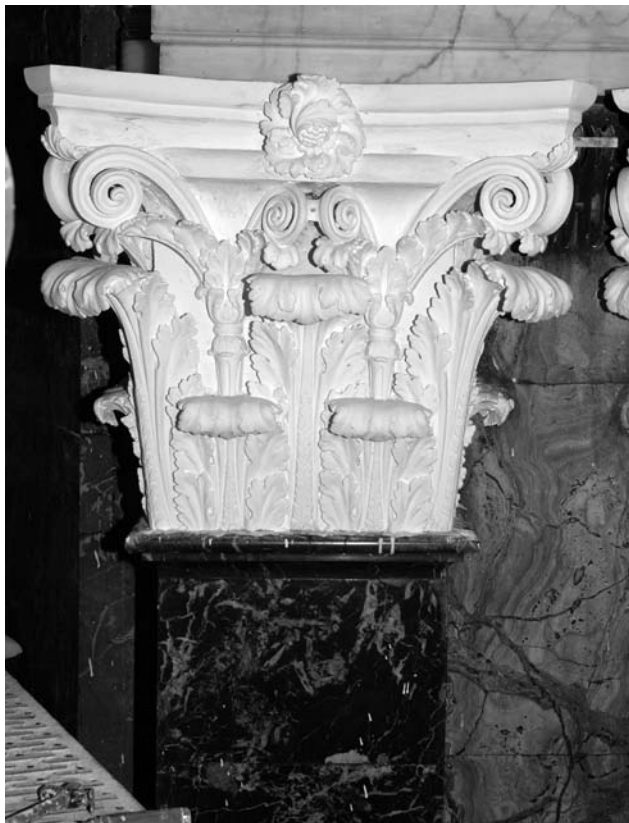
Figura 13. Reconstrucción volumétrica e imprimación.

piezas se fueron ensamblando al cuerpo de los capiteles anclándolas con varillas de fibra de vidrio.

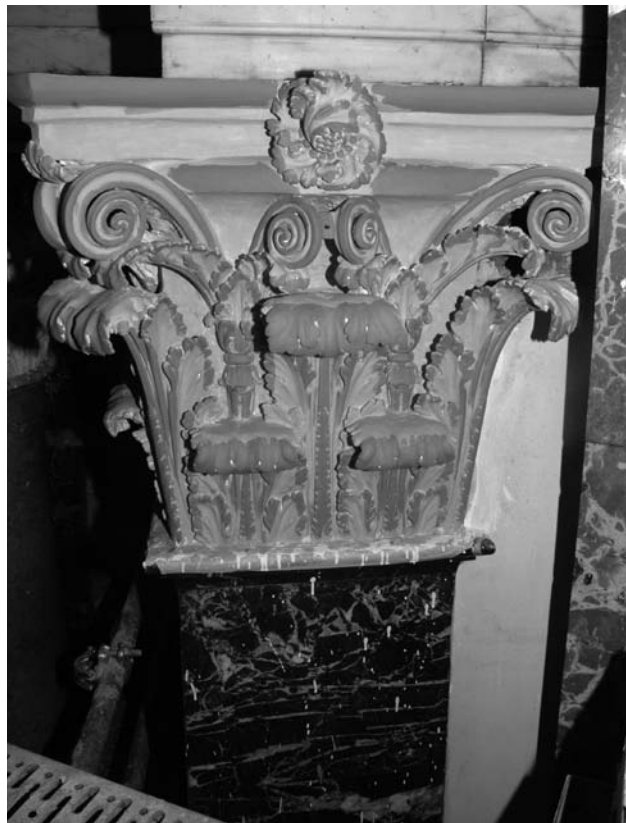
Figura 14. Embolado.

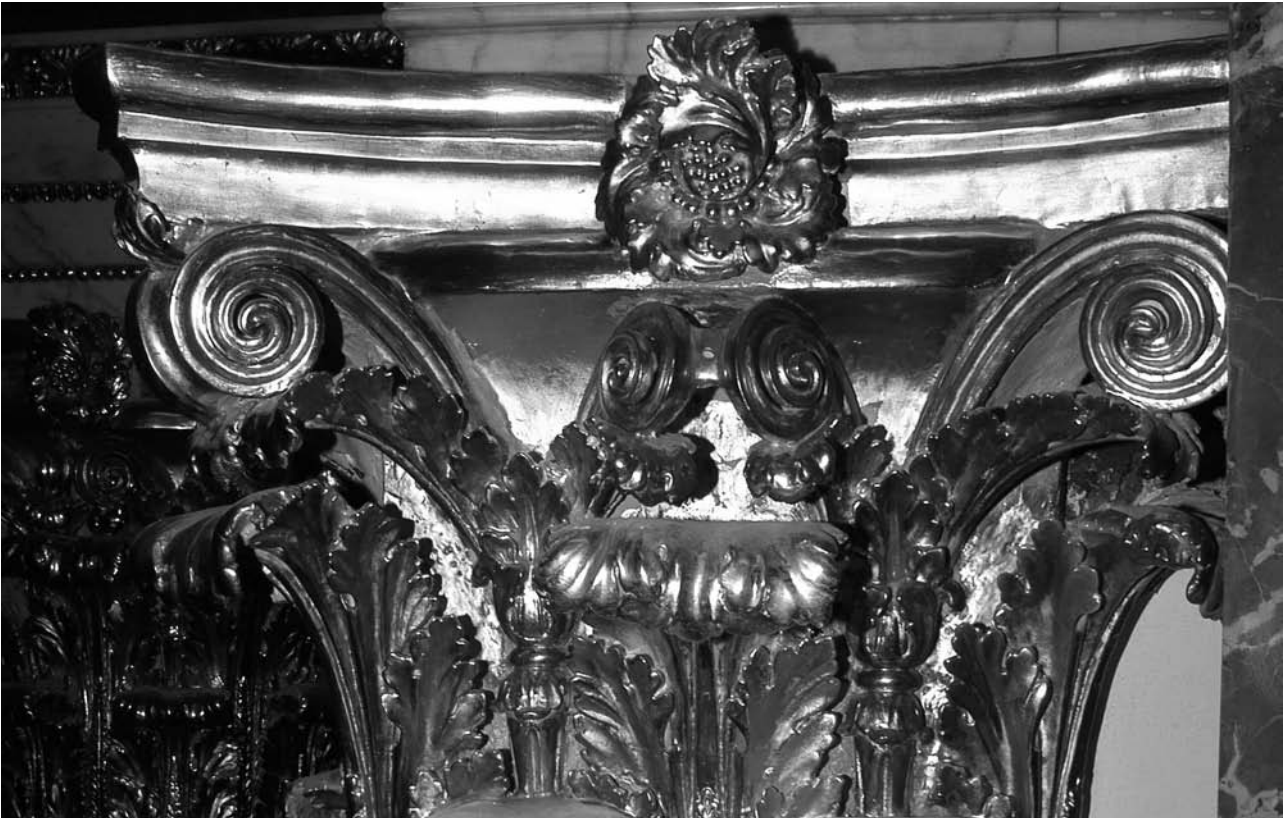
Figura 15. Estado final.
